UNIVERSIDAD DE PUERTO RICO - RECINTO DE RÍO PIEDRAS  
DEPARTAMENTO DE RECURSOS NATURALES Y AMBIENTALES

# Análisis de franquicias con requerimientos ambientales

## Requerimiento de flujos mínimos

Este trabajo consiste en el análisis de distintas franquicias de agua y en la inspección de las tomas de agua asociadas a éstas, que son administradas por la AAA, que tienen requerimientos ambientales.

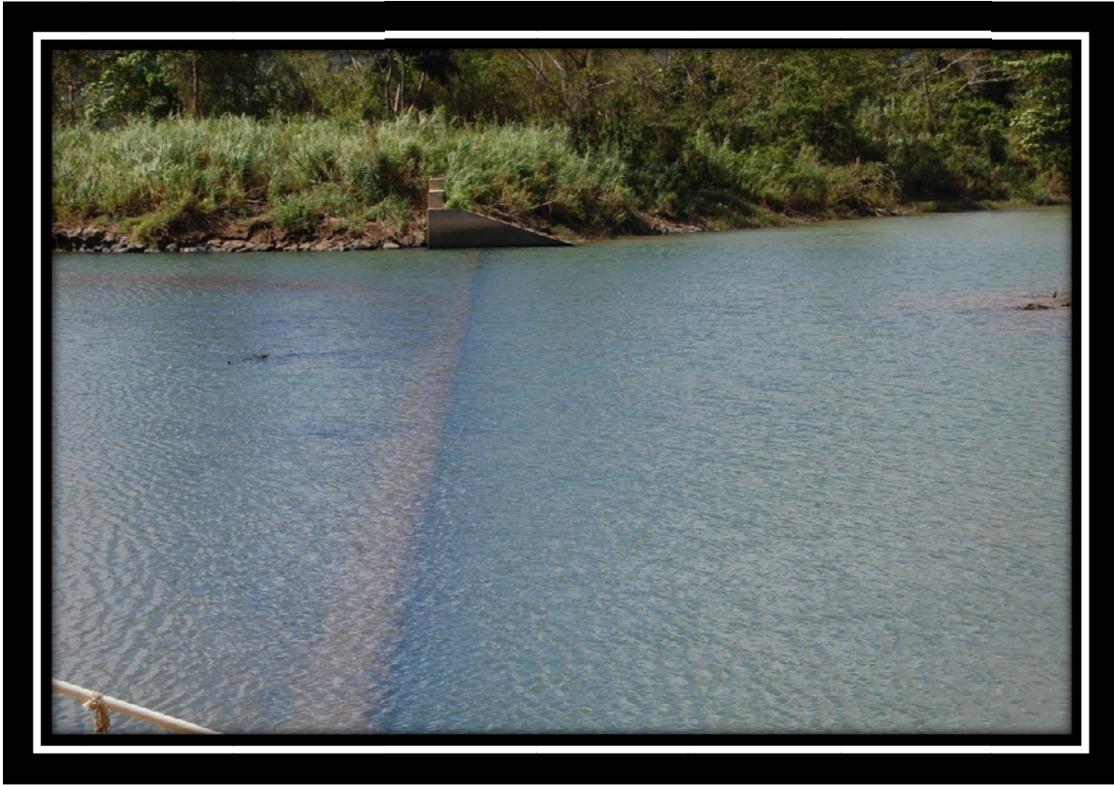
**Vertedero de entrada a la laguna de retención de la toma del Superacueducto**

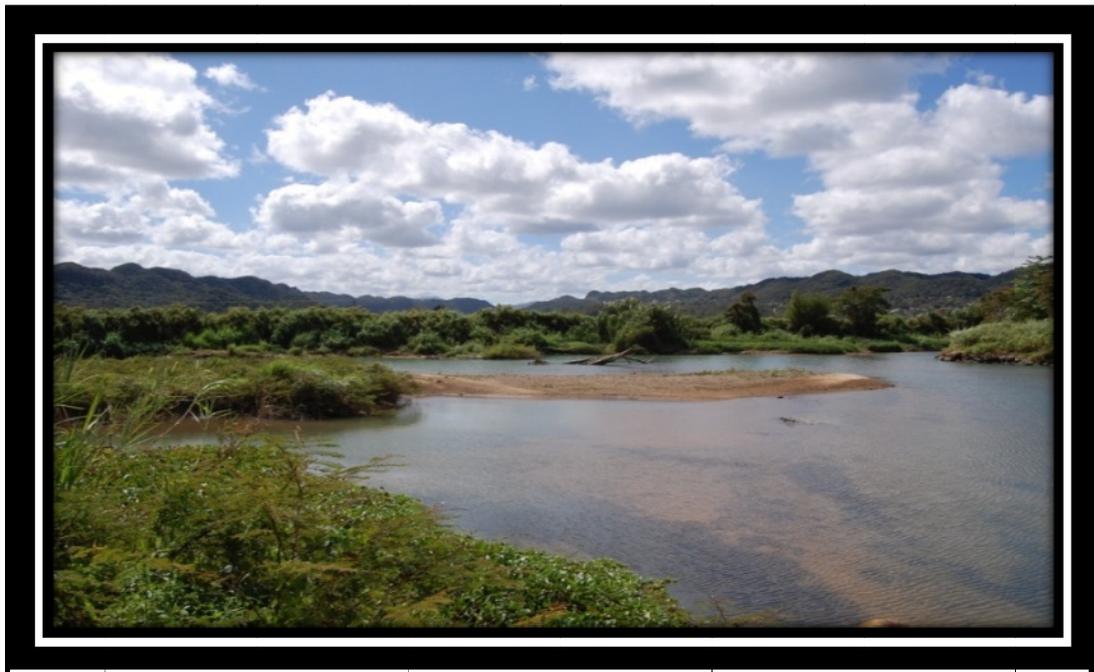
<sup>1</sup> La laguna de retención mostraba acumulación de sedimento (bancos de arena) que le restan capacidad de volumen y reducen el tiempo de retención. No se ha removido la arena debido a la falta de acción de la AAA que no ha autorizado el que se presente una solicitud de permiso para el dragado.

**Bancos de arena en la laguna de retención de la toma del Superacueducto**

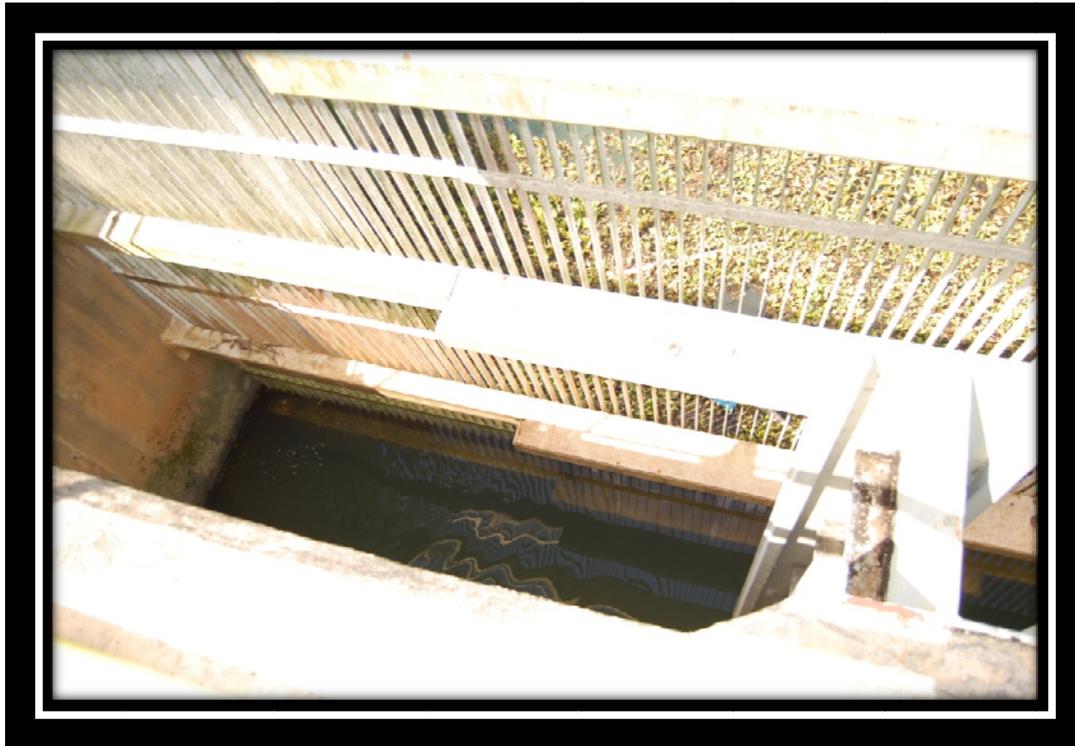
**Entrada a la toma del Superacueducto**

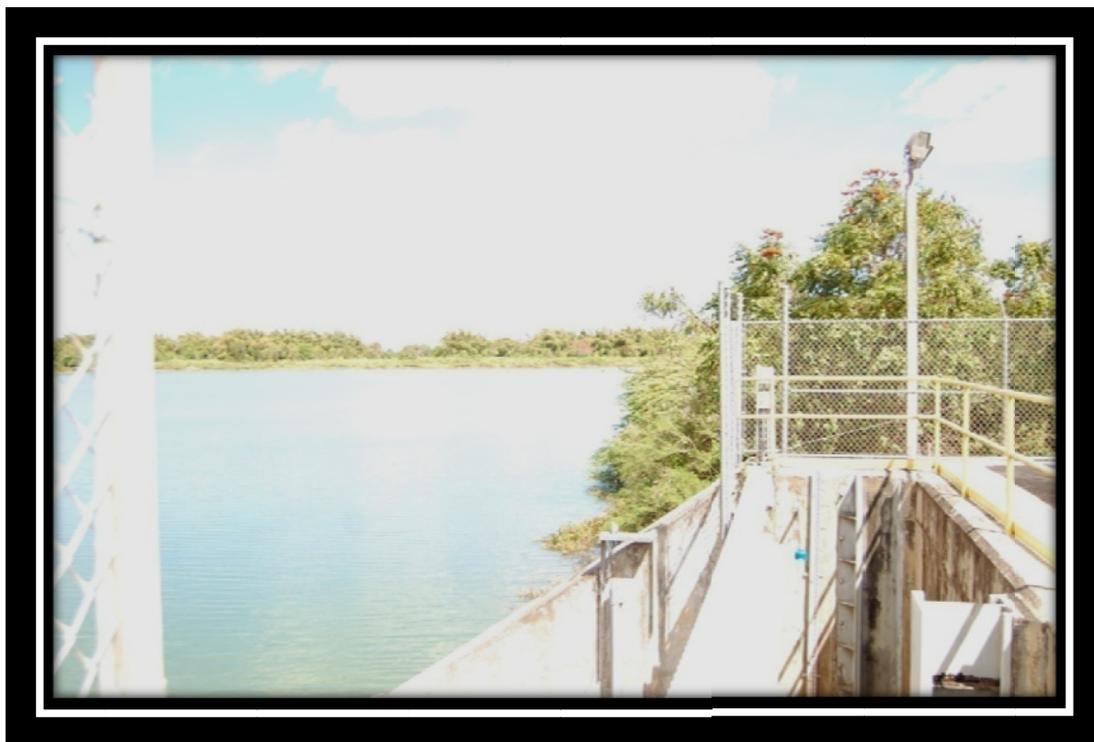
**Condiciones de la Toma:** La toma del Superacueducto se encontraba en condiciones excelentes y mostraba un buen mantenimiento. Su construcción es una amigable al ecosistema del río y su diseño es único en la isla, debido a que la extracción de agua se hace a la laguna de retención y no en el cauce del río. La toma de agua tiene una rejilla que impide el paso de basura y otros sedimentos grandes que trae el río. El mantenimiento a la toma es diario. Hay vigilancia mediante personal que visita el área y cámaras de seguridad que operan 24 horas al día. La elevación del vertedor de la entrada de agua a la laguna de retención garantiza los flujos mínimos requeridos por el Departamento.

**Toma del Superacueducto**

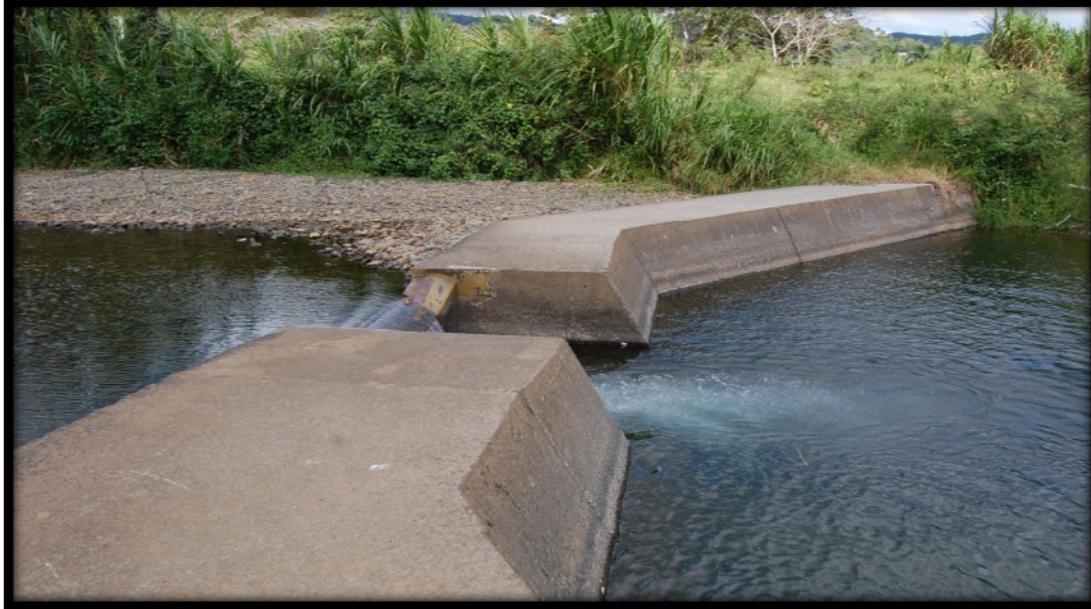
Presas en el río Fajardo

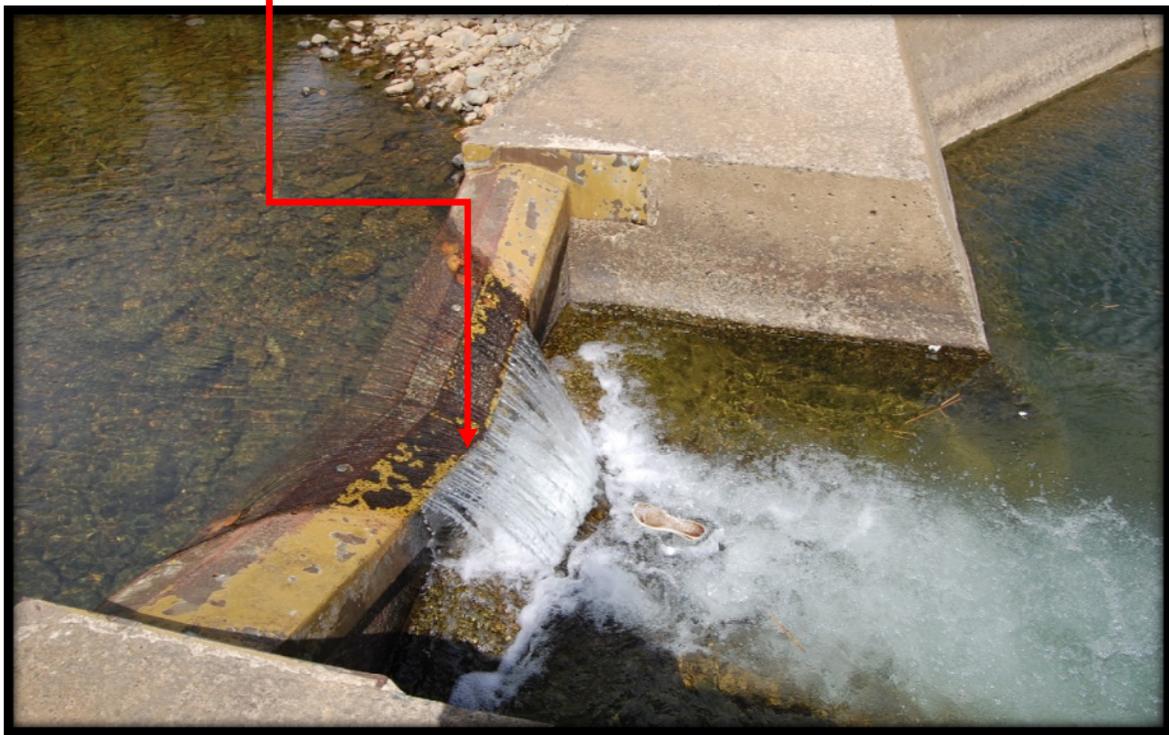
Vertedero para flujo "mínimo"

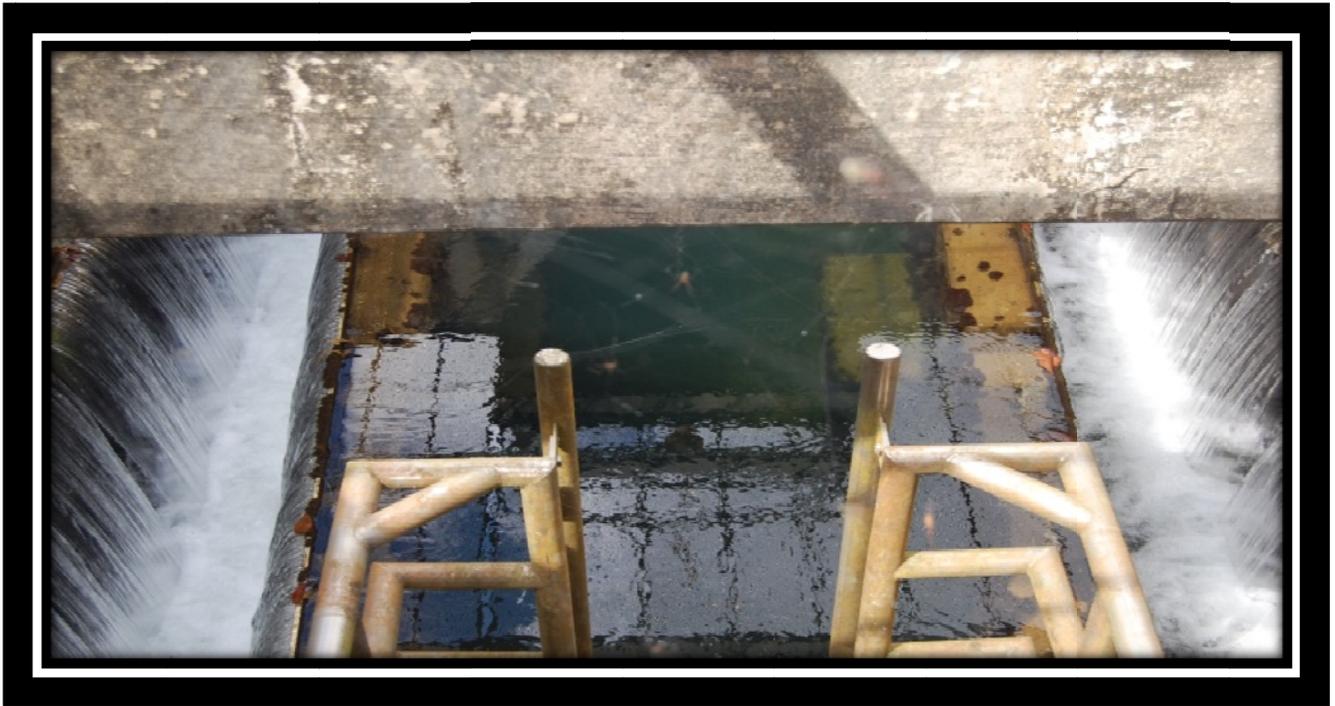
**Entrada de la toma en el río Fajardo**

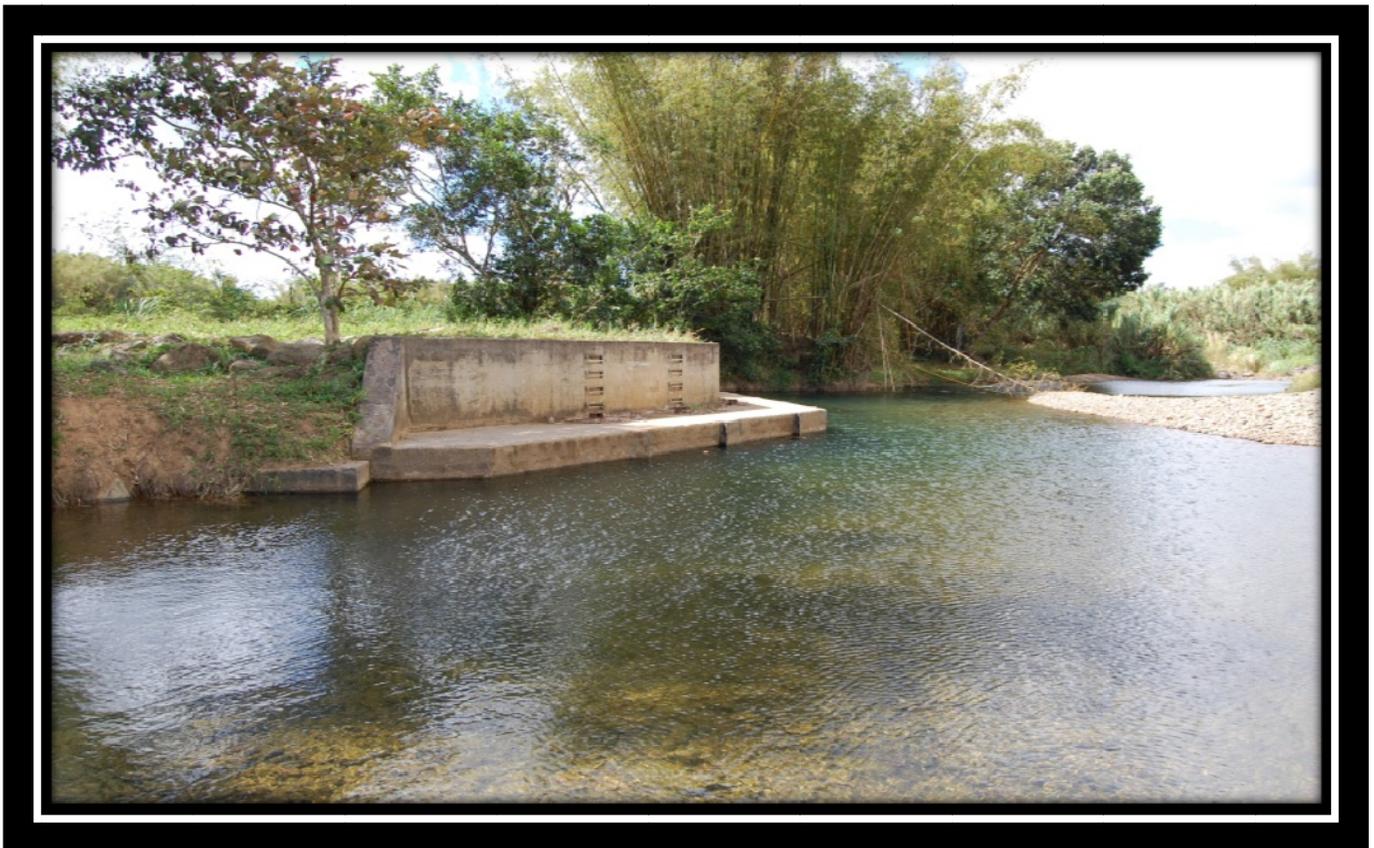
**Vista de la toma en el río Fajardo**

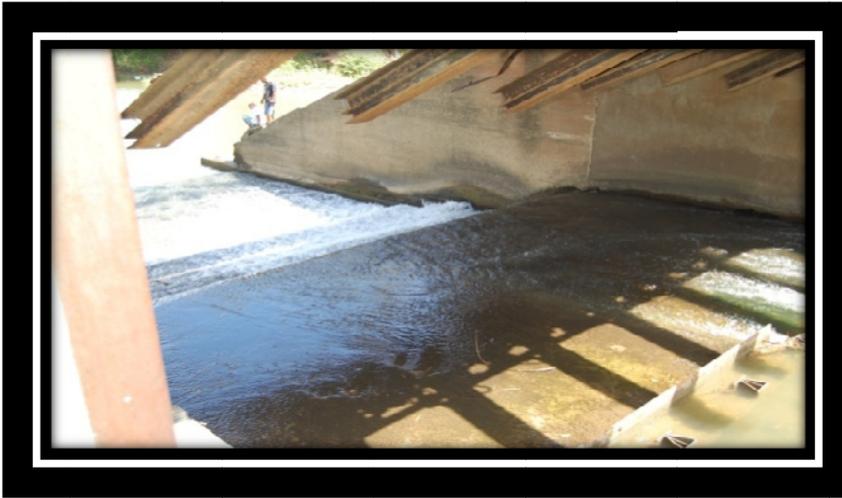
Vertidor de la toma en río Culebrinas

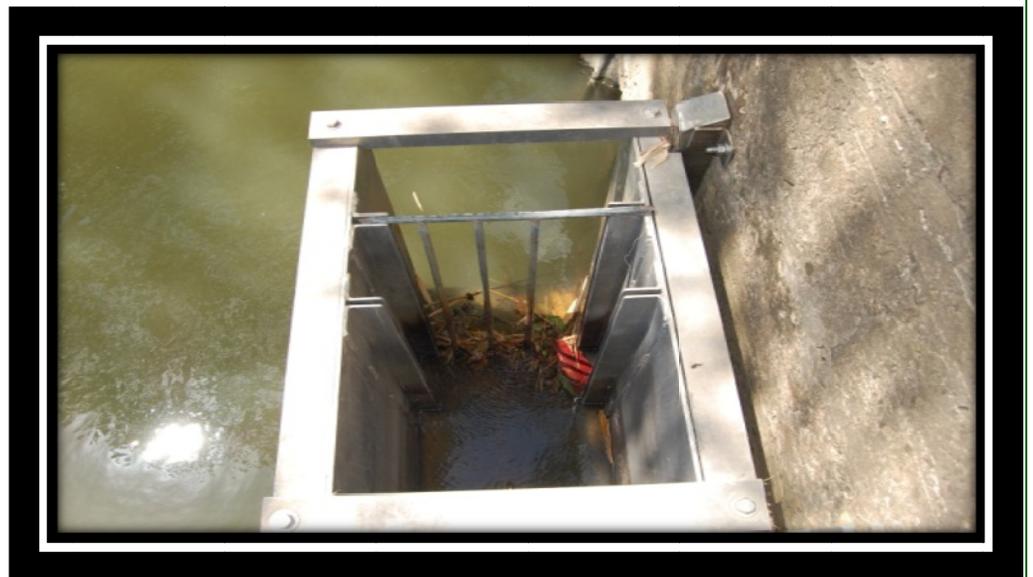
**Condiciones del río:** El río se encontraba lleno de sedimentos y escombros debido a las lluvias que se habían reportado durante los días previos a la visita. En la charca de retención que forma la toma se observaban escombros como ramas y basura. Luego del vertedor de la toma, el río muestra mucha sedimentación lo que demuestra que río arriba existe deforestación, prácticas agrícolas pobres y desarrollo urbano cerca de la orilla del Río Culebrinas. En cuanto al aspecto alrededor de la toma era uno deplorable, lleno de basura y denota una falta de mantenimiento crasa.

Escombros en escalera de peces

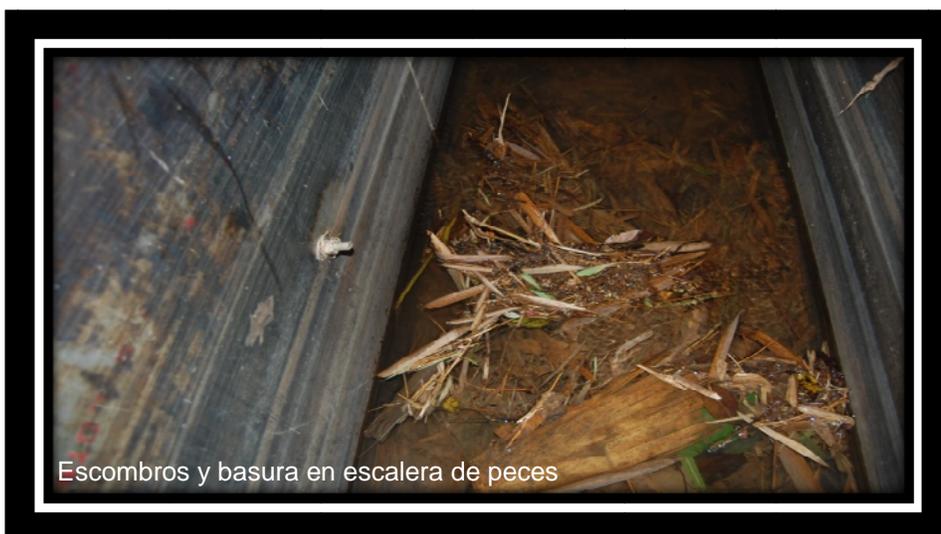
Escombros y basura en escalera de peces

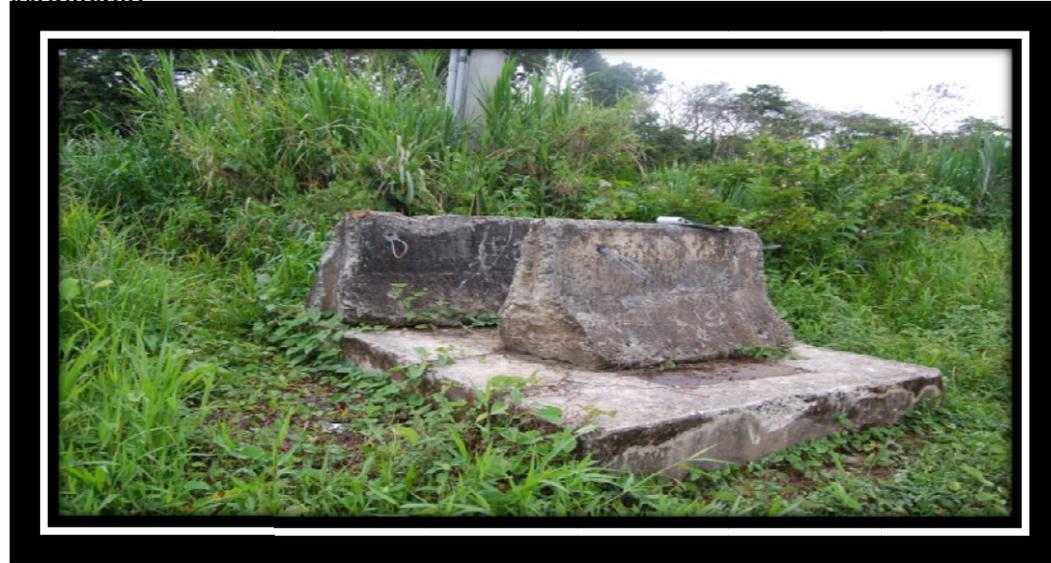
Camisilla del colector

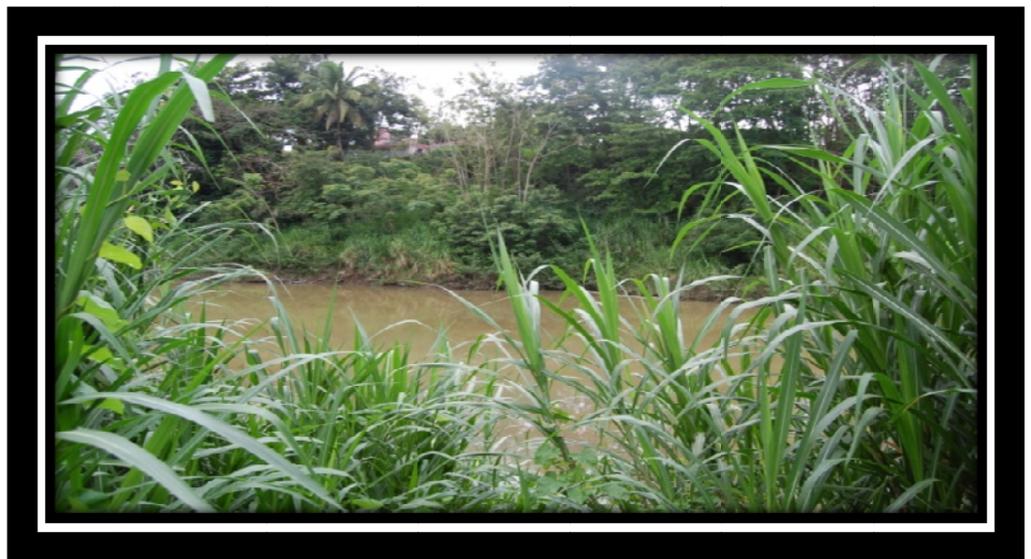
Área del río bajo la cual  
está el colector horizontal

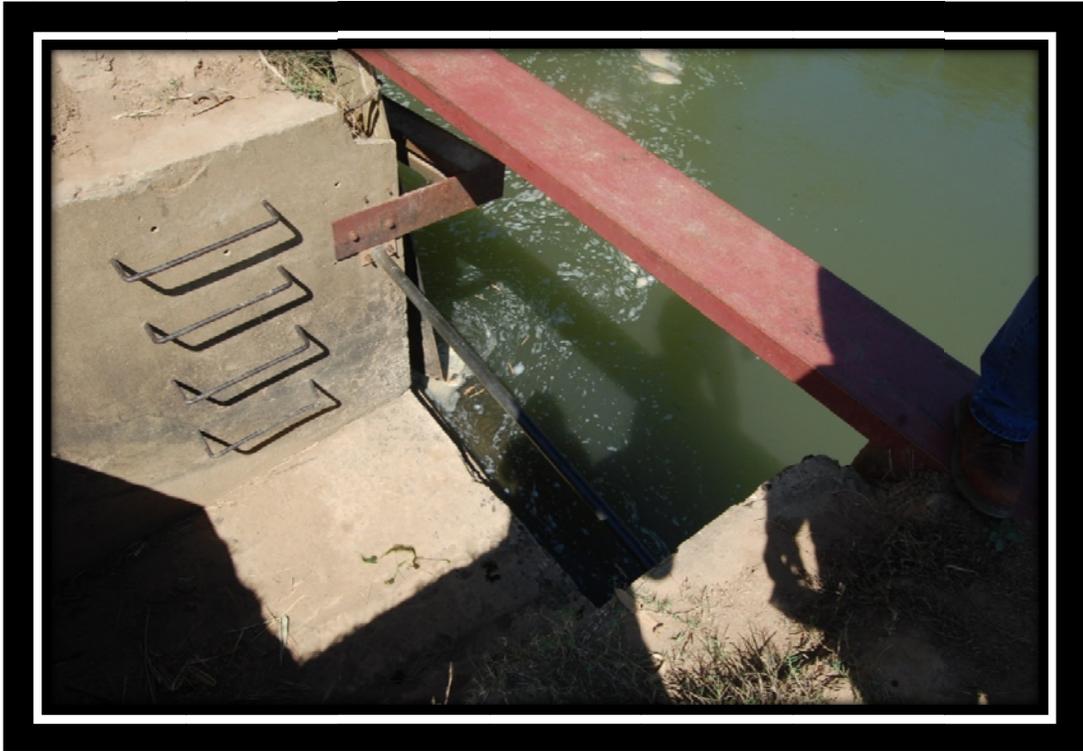
Entrada de la toma en el río Grande de Añasco

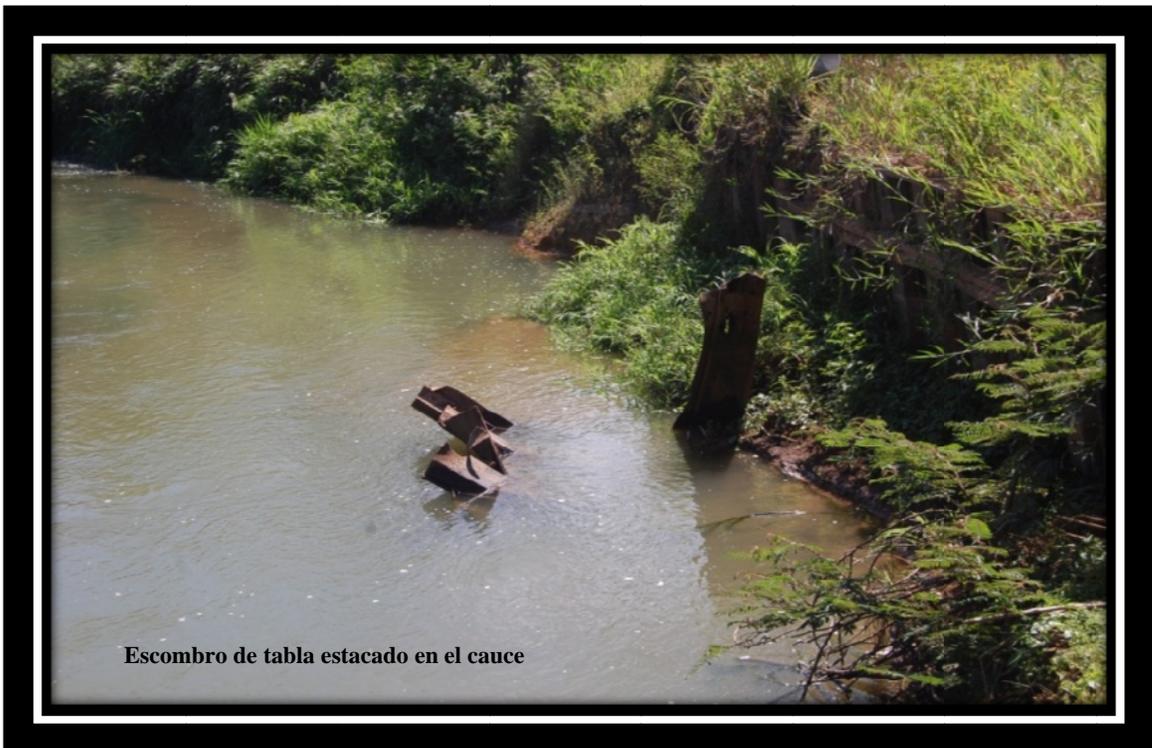
<sup>4</sup> De acuerdo al expediente, para el año 1999 la AAA se comprometió a arreglar la tabla estacada. Al presente ésta se encuentra en el lecho del río y actúa como un obstáculo al libre fluir de las aguas y puede provocar la socavación del talud que antes protegía. El DRNA y la AAA deben actuar con prontitud pues el cauce del río y la toma pueden ser afectados por este hecho.

Escombros de tabla estacado en el cauce

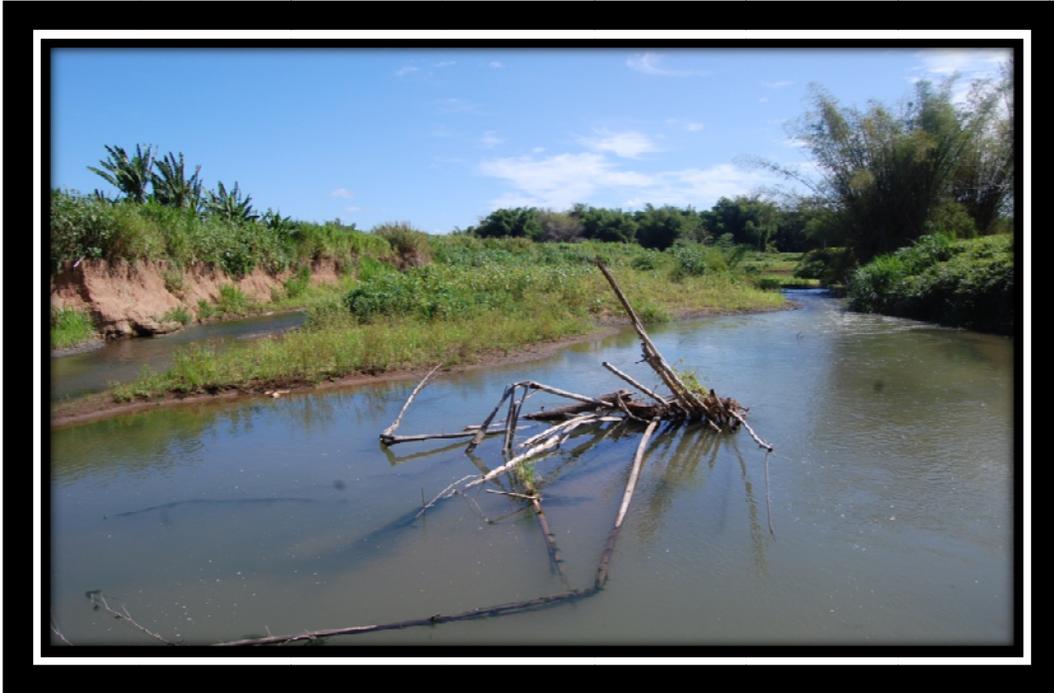
**Escombros y banco de arena en el cauce del río Grande de Añasco, aguas arriba de la toma**

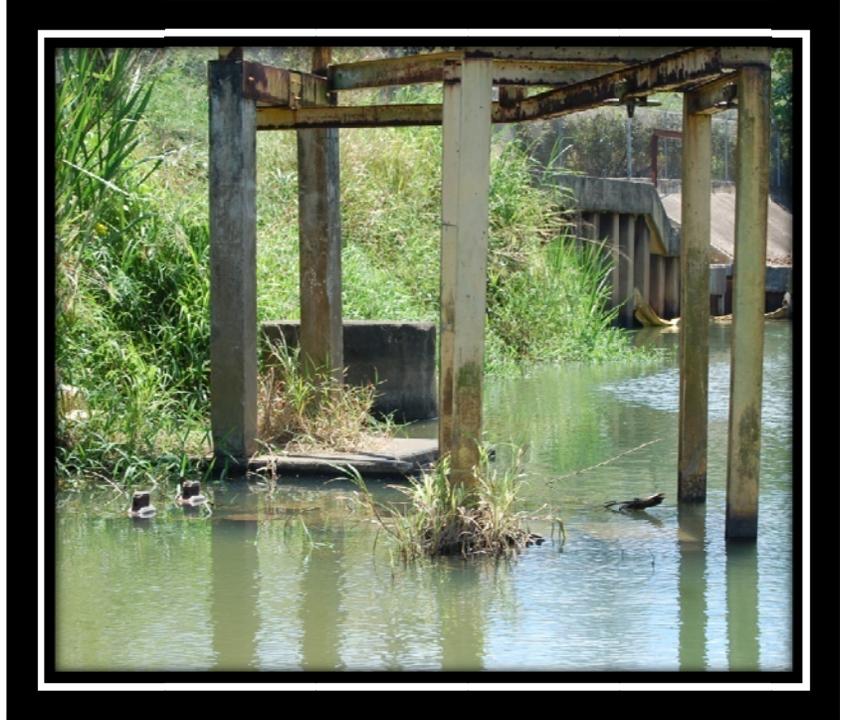
Todavía se encuentran presente en el cauce del río las estructuras deterioradas de la antigua toma, la AAA no ha hecho la remoción de dichos escombros que además de afear el entorno, son un peligro a la salud y seguridad de la población. Las estructuras de la vieja planta de tratamiento se encuentran también en un avanzado estado de deterioro y resulta en una mole de escombros y basura.

**Antigua estructura de la toma vieja en el cauce del río Canóvanas entre la toma activa y la presa.**

Fajardo y del río Canóvanas, cuyas estructuras deterioradas todavía no se han removido. La remoción de las estructuras inservibles beneficiaría el ecosistema y eliminaría barreras de migración para la fauna.

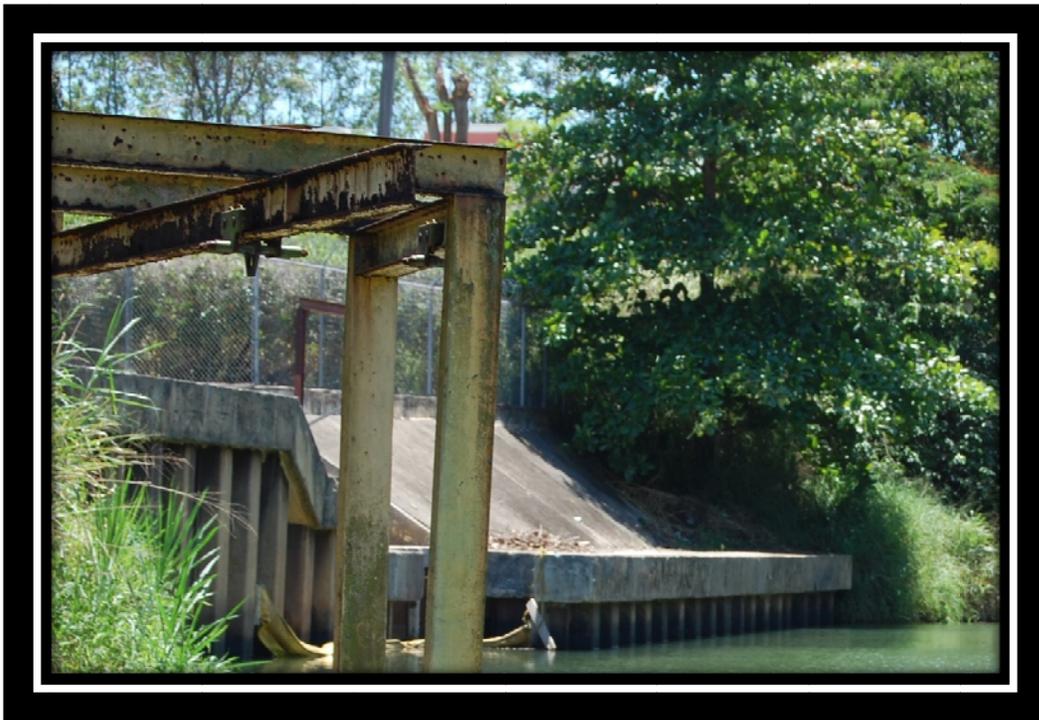
**Toma en el río Canóvanas**

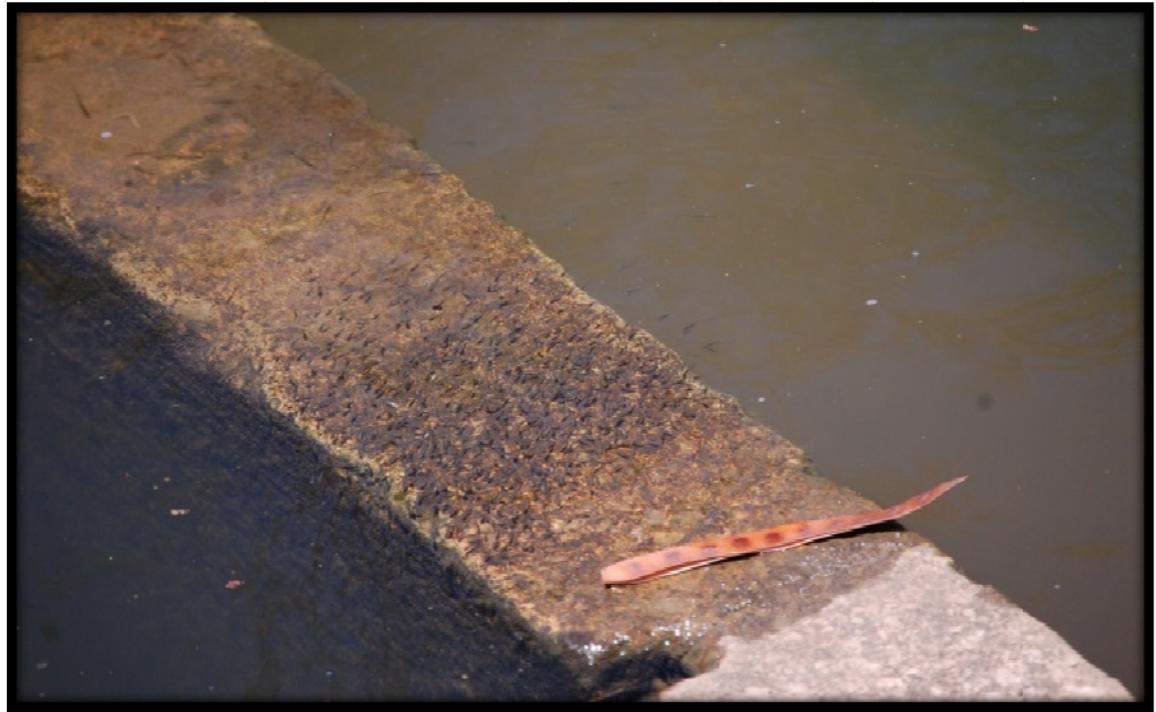
Vertedero del río en el cual pueden observarse peces en su migración aguas arriba

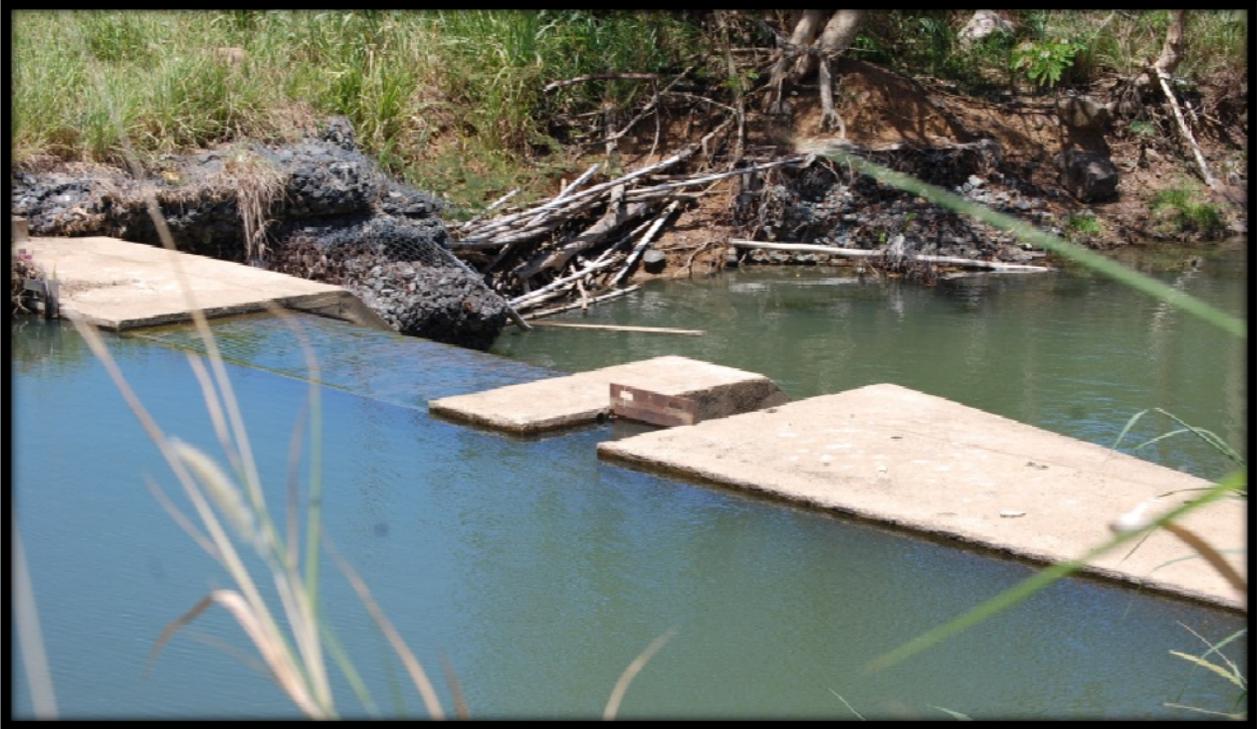
Presa en el río Canovanas

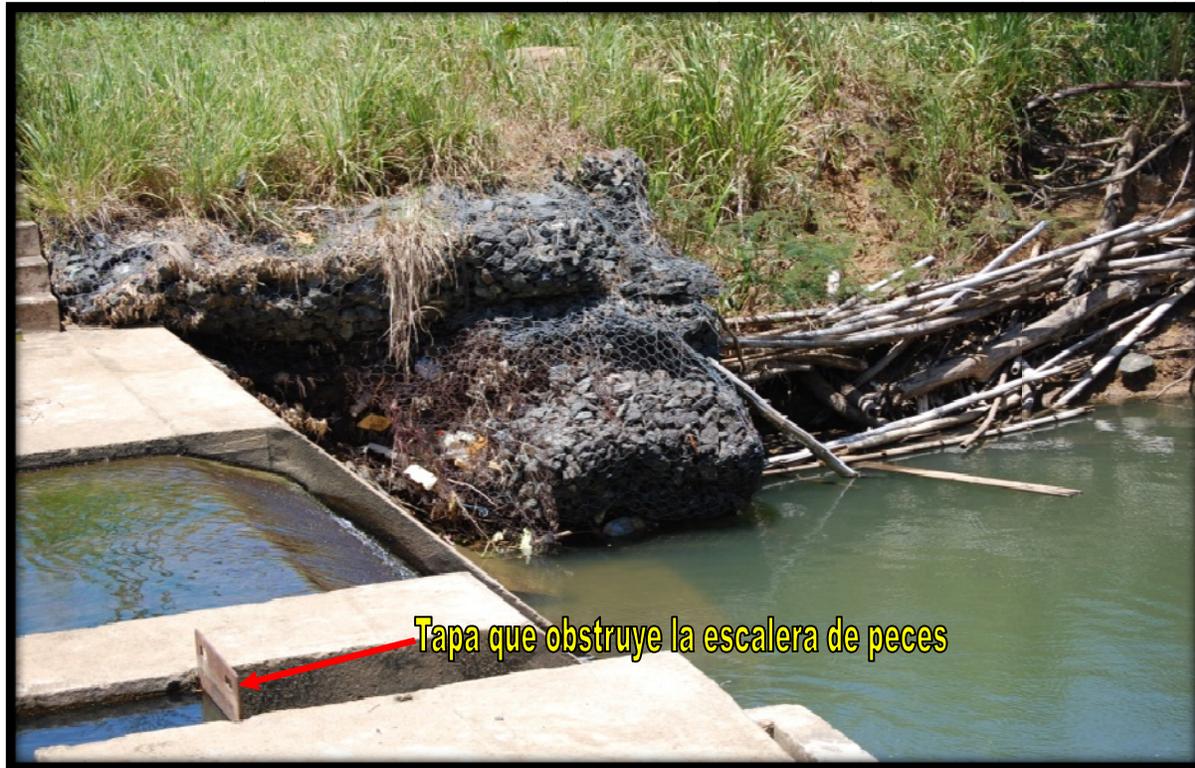
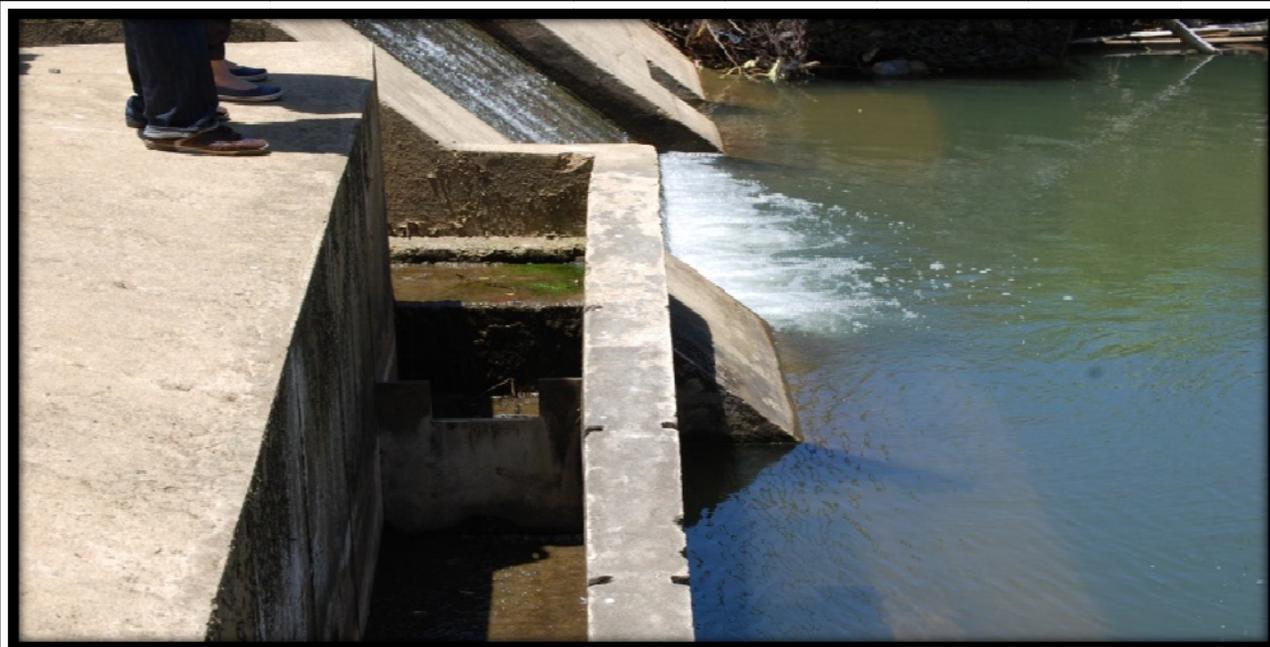
La escalera de peces se encontraba tapada por un panel de metal que impide la migración de las especies del río. Esto tiene como resultado que su ciclo de vida no se complete, debido a estructuras que no están de acuerdo con el medio ambiente. El diseño de la toma es para mantener los flujos mínimos requeridos por el DRNA. **No obstante, la operación de la toma que hace la AAA impide que esto ocurra al tapar la salida de la escalera de peces que conforme a las especificaciones del constructor y diseñador de la obra debe mantenerse abierta permanentemente. La AAA coloca esta tapa para aumentar el nivel del agua en la toma, alterando así el diseño e incumpliendo con la franquicia.**

Escalera de peces en la cual se quedan atrapados los peces debido a la tapa que coloca la AAA en la salida a ésta.

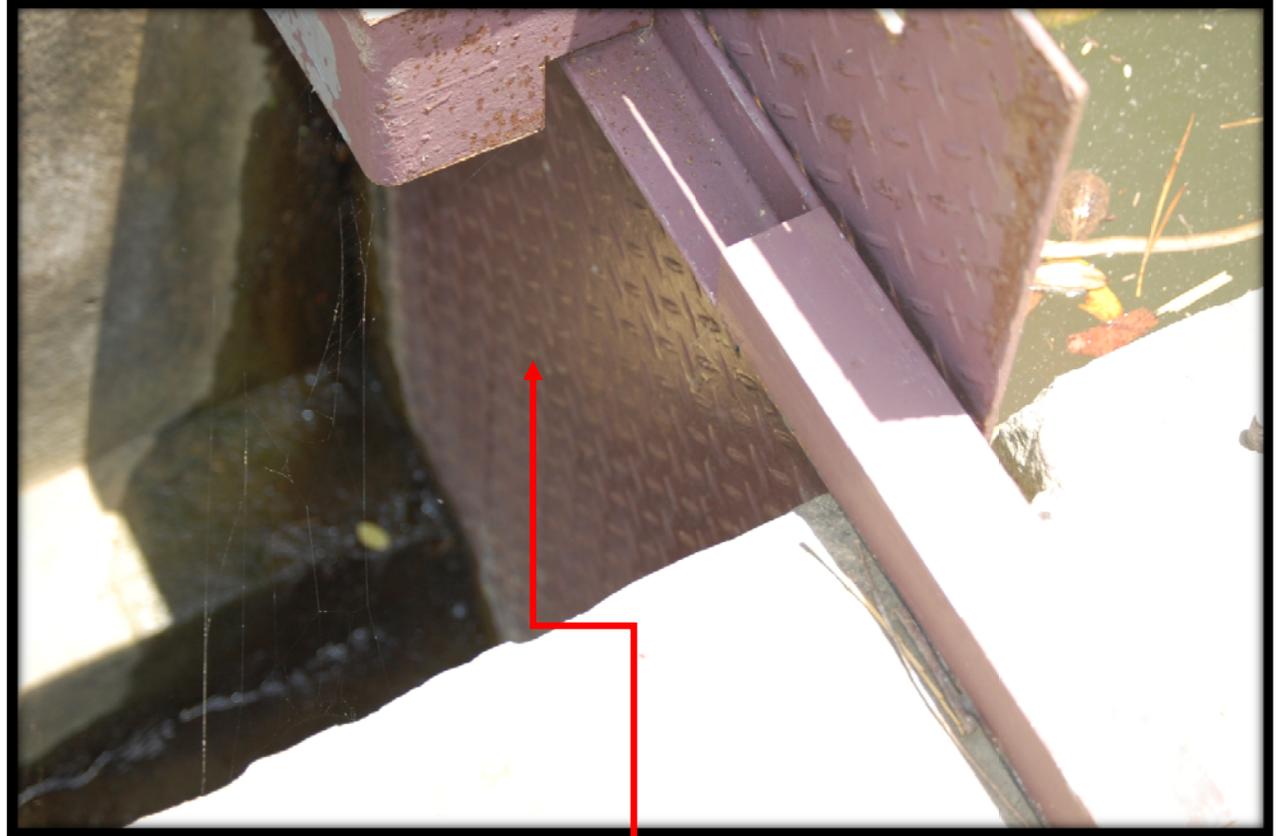
En general la estructura cuenta con todos los requisitos establecidos en la franquicia, No obstante, la AAA para operar en forma constante la toma, eleva el nivel de la laguna mediante la colocación de una tapa en el Weir #1, por lo que no permite que salga agua por la escalera de peces (la cual siempre debe tener un flujo mínimo para permitir la migración de las especies).

Tapa en la escalera de peces que bloquea el paso de organismos acuáticos

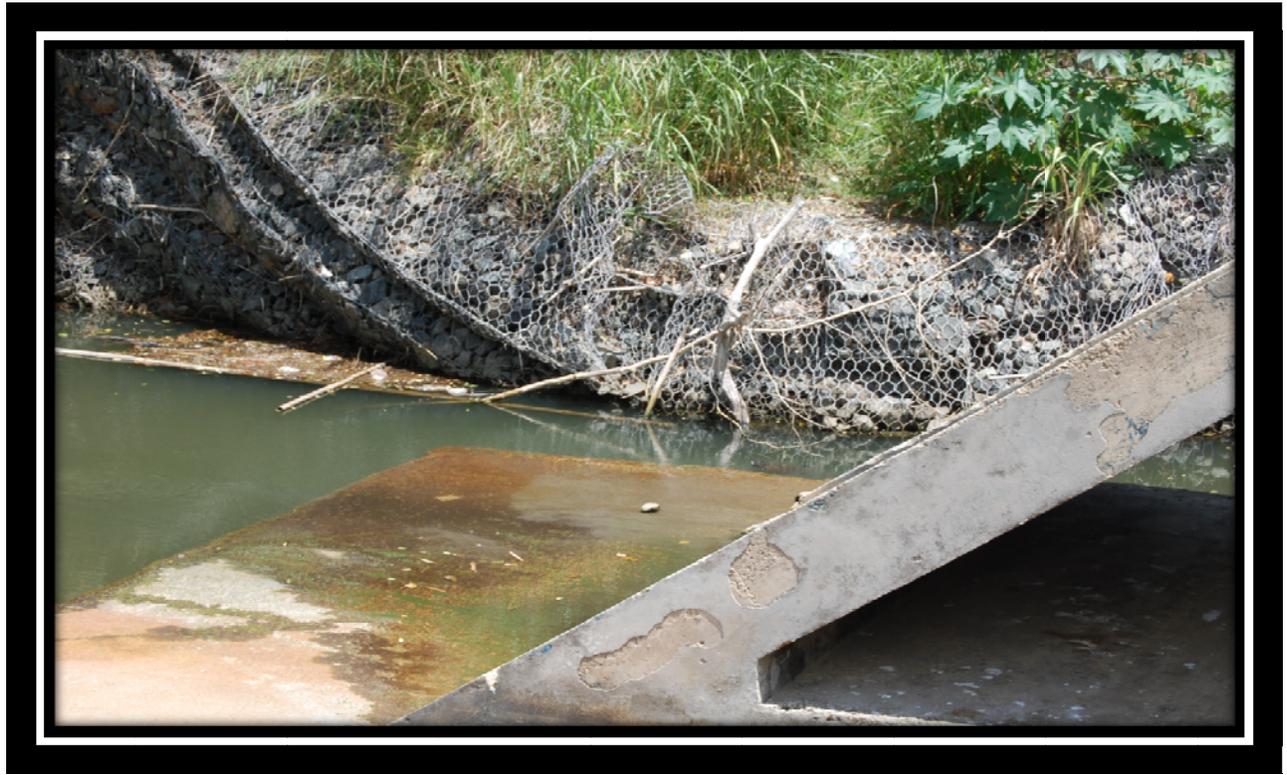
Gabiones deteriorados

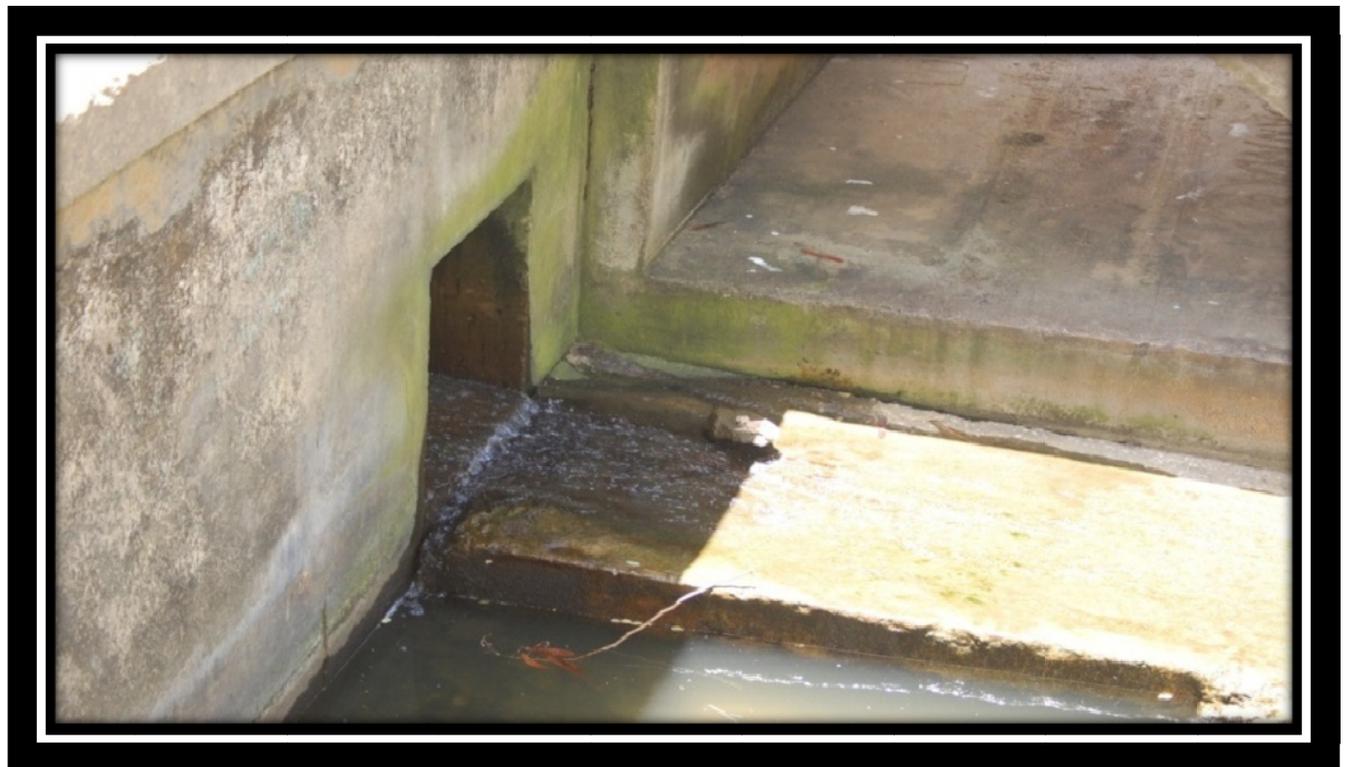
Flujo residual aguas abajo de la presa

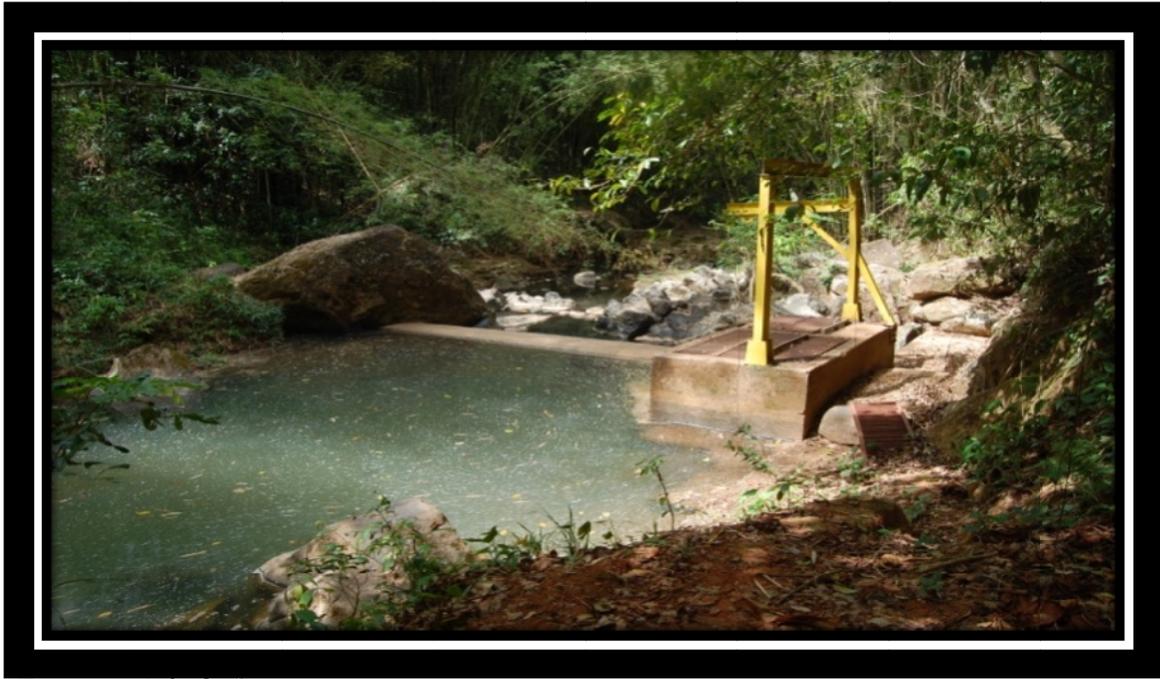
**Condiciones de la Toma:** La toma reflejaba pobre mantenimiento de sus componentes, entiéndase rejillas, muro de represa y vertedor. La laguna estaba llena de escombros naturales como hojas y ramas de árboles y la estructura de la toma estaba deteriorada.

Toma en el río Cañas

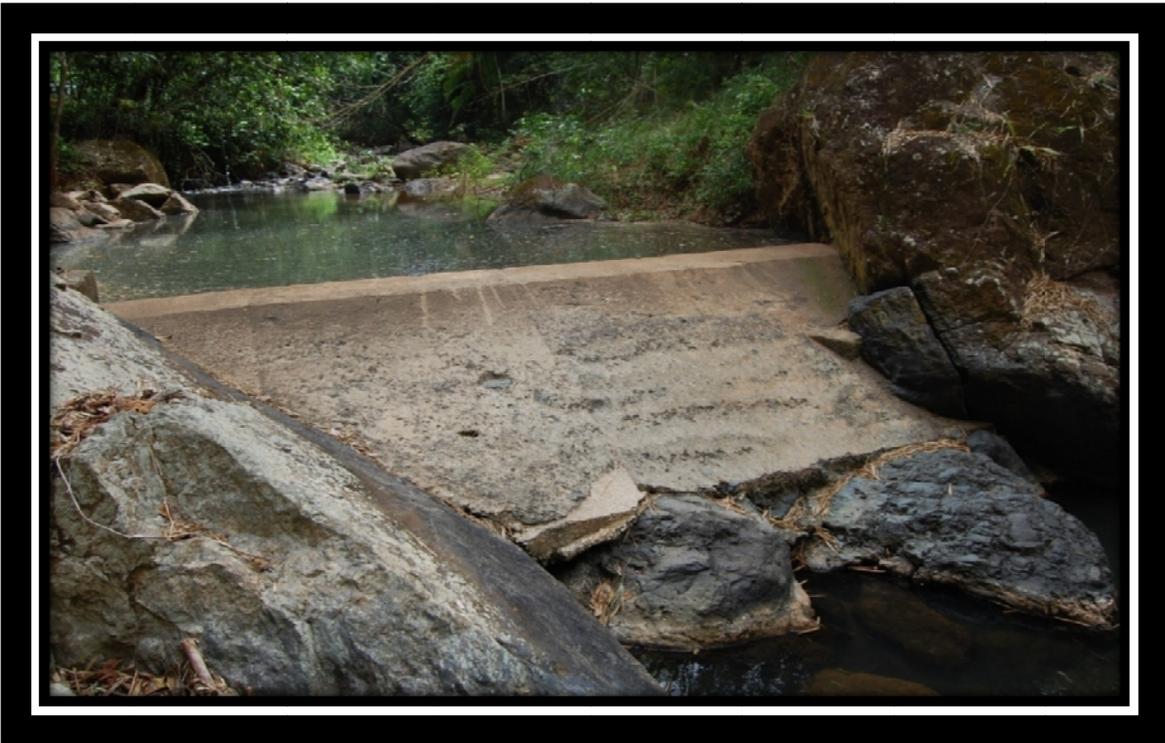
Presa en el río Cañas
