UNIVERSIDAD DE PUERTO RICO - RECINTO DE RÍO PIEDRAS  
DEPARTAMENTO DE RECURSOS NATURALES Y AMBIENTALES

# Análisis de franquicias con requerimientos ambientales

## Requerimiento de flujos mínimos

Este trabajo consiste en el análisis de distintas franquicias de agua y en la inspección de las tomas de agua asociadas a éstas, que son administradas por la AAA, que tienen requerimientos ambientales.

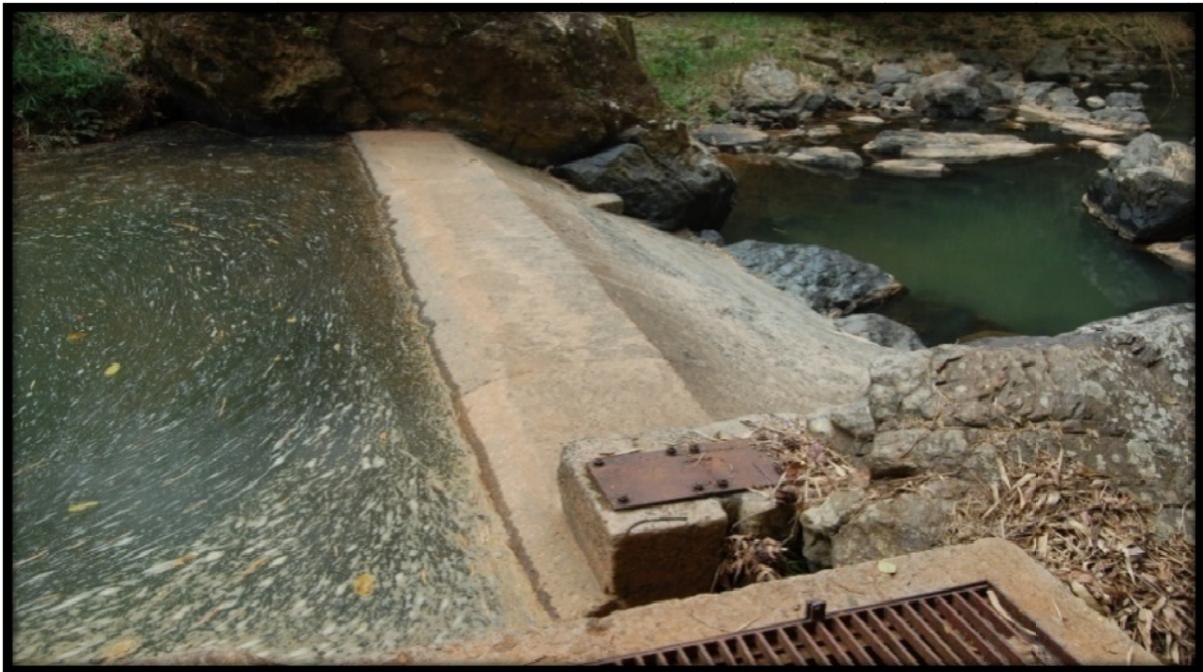
Presas y toma en el río Cañas

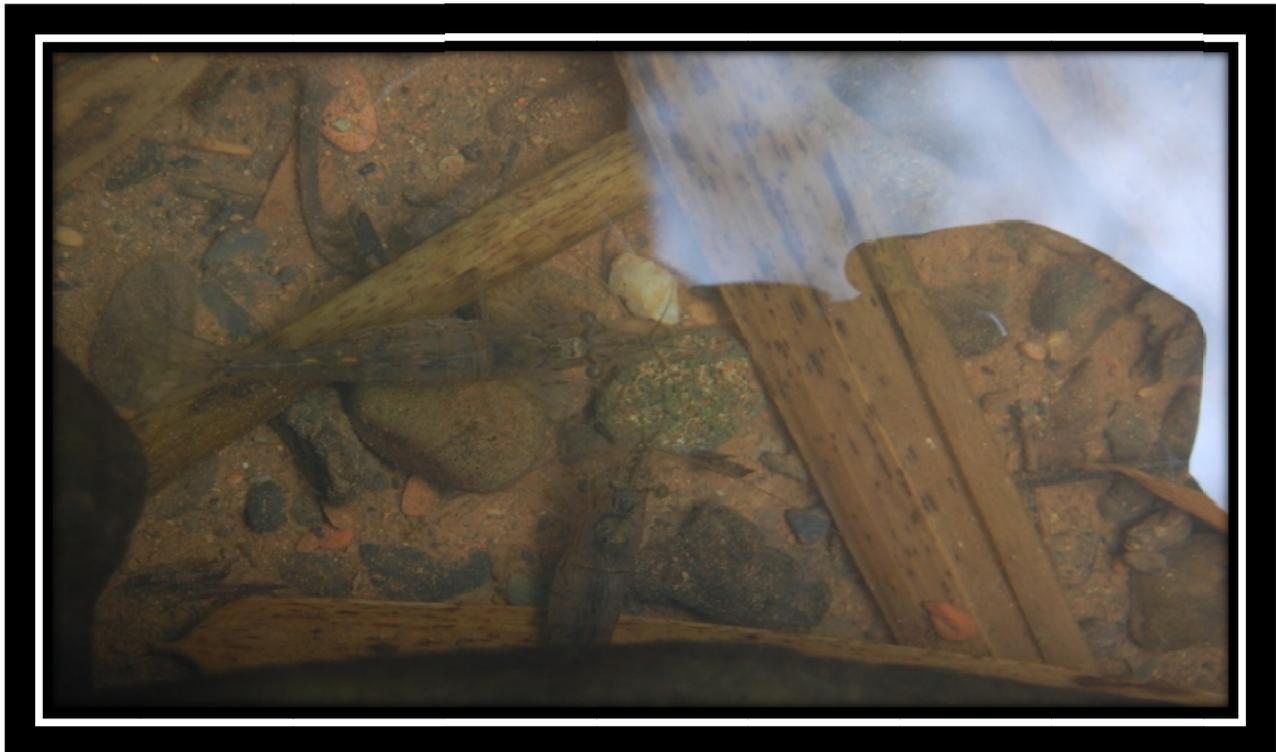
Camarones atrapados en charcas agua debajo de la toma en el río Cañas

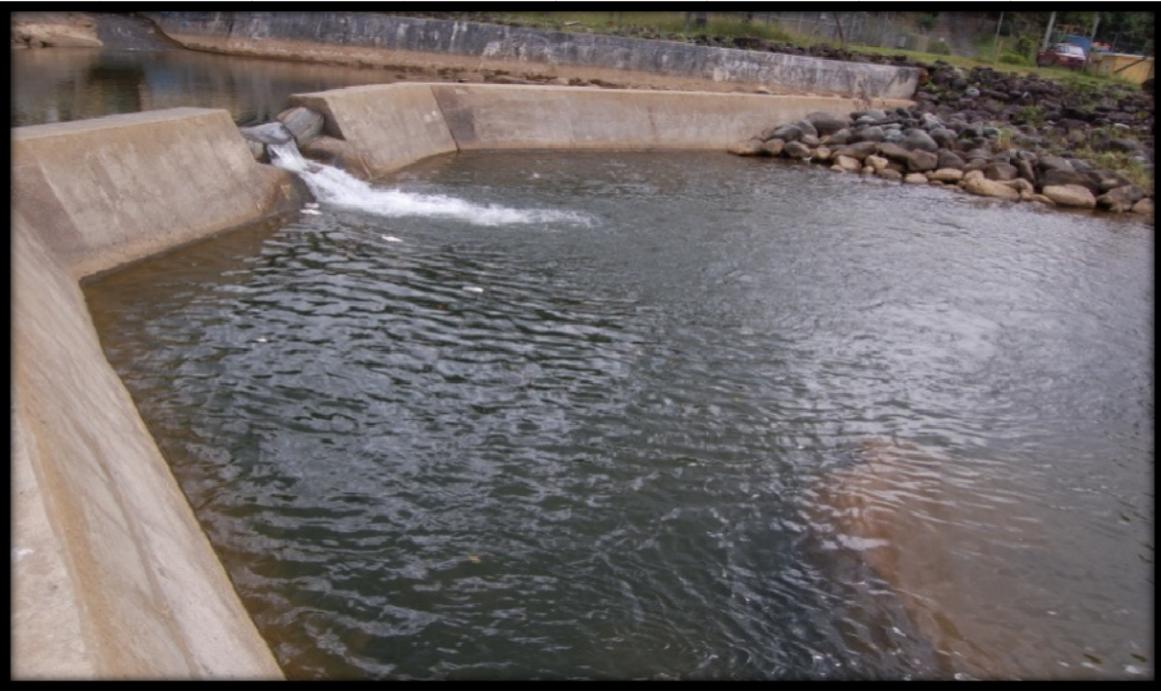
Toma y segundo vertedor (V-notch) para flujo mínimo

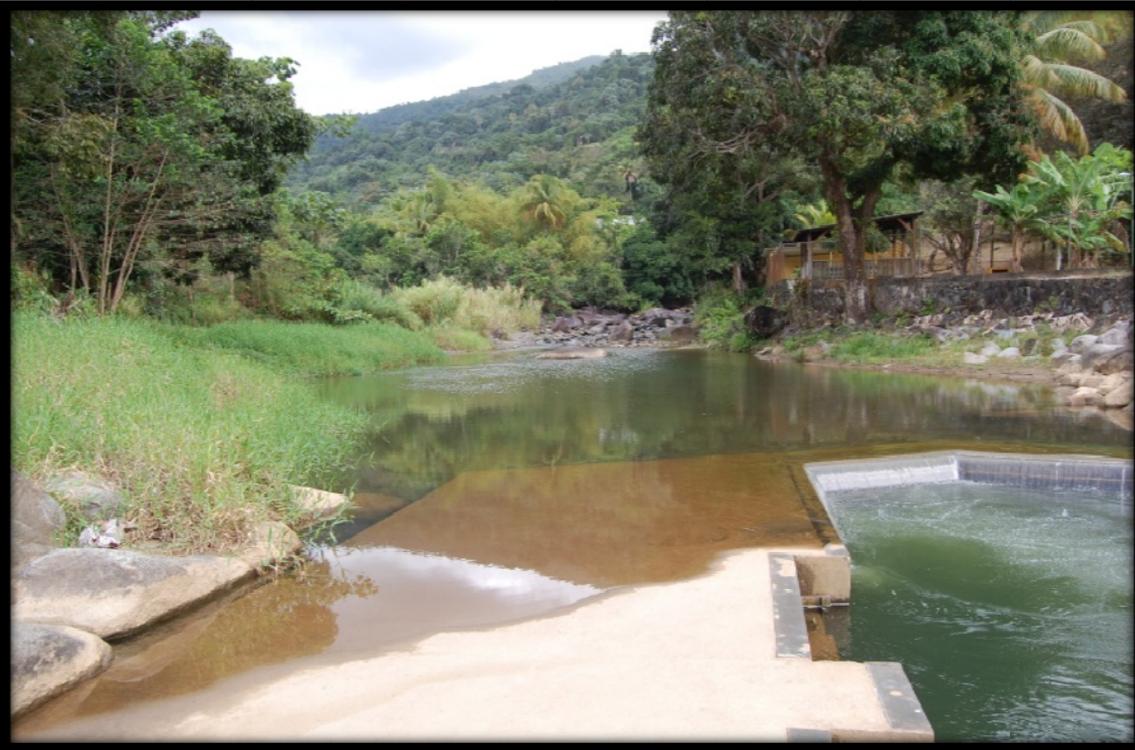
Primer vertedor

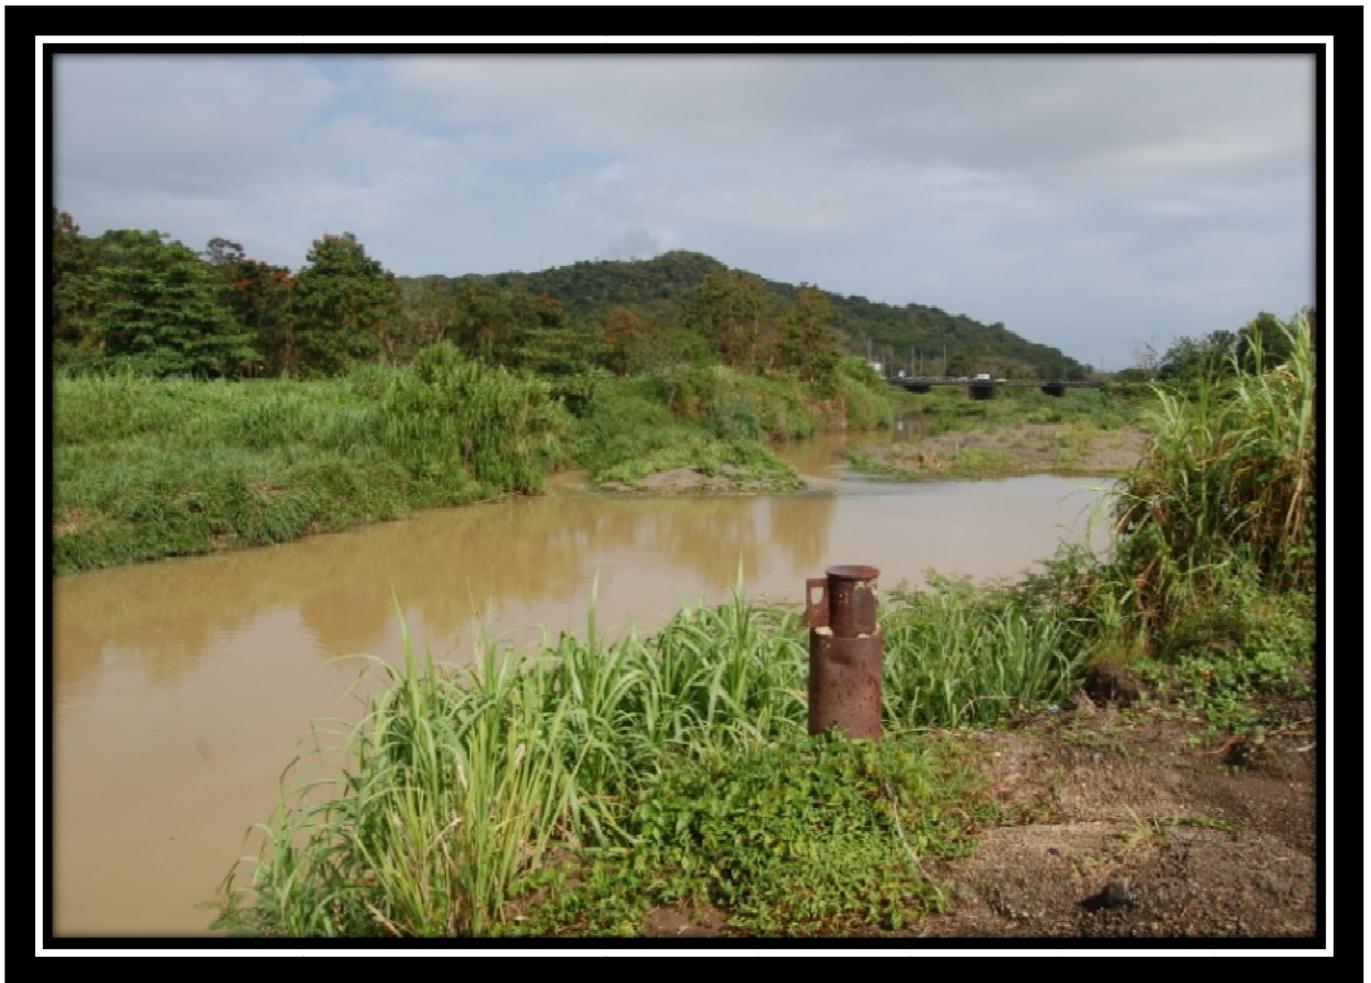
Colector en el río de la Plata

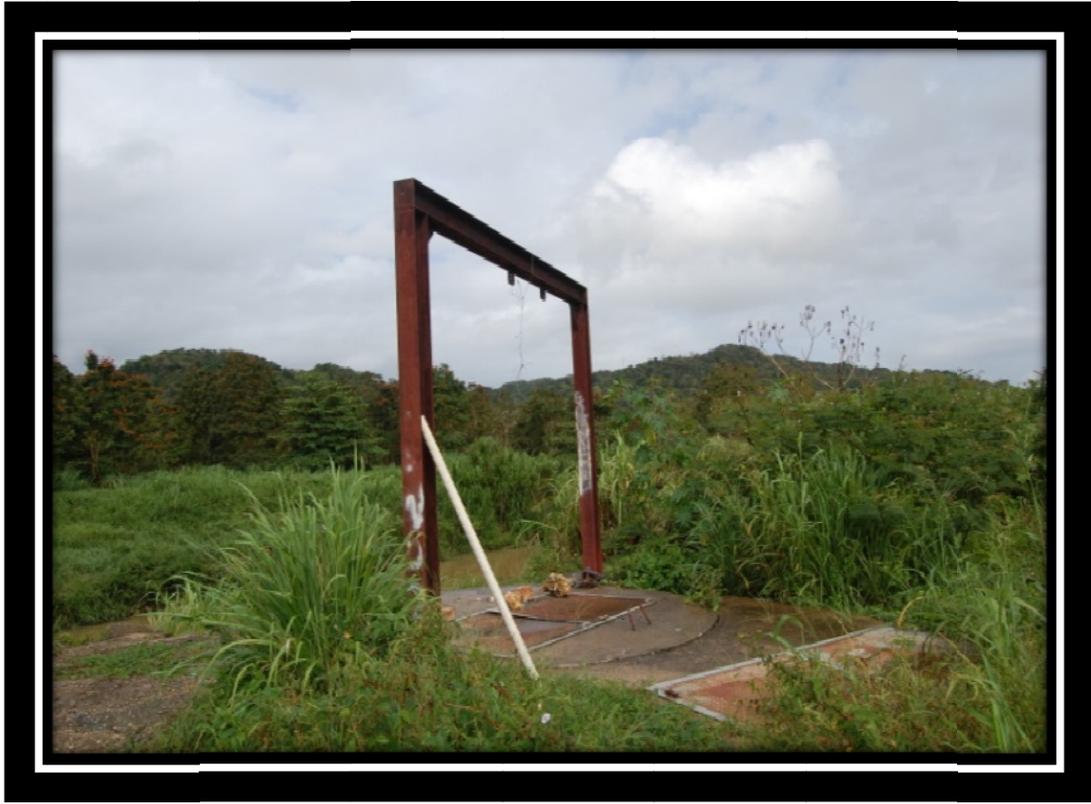
Camisilla del colector
