# GUÍA DE ACCESO A LAS COSTAS DE PUERTO RICO

Segmento Oeste

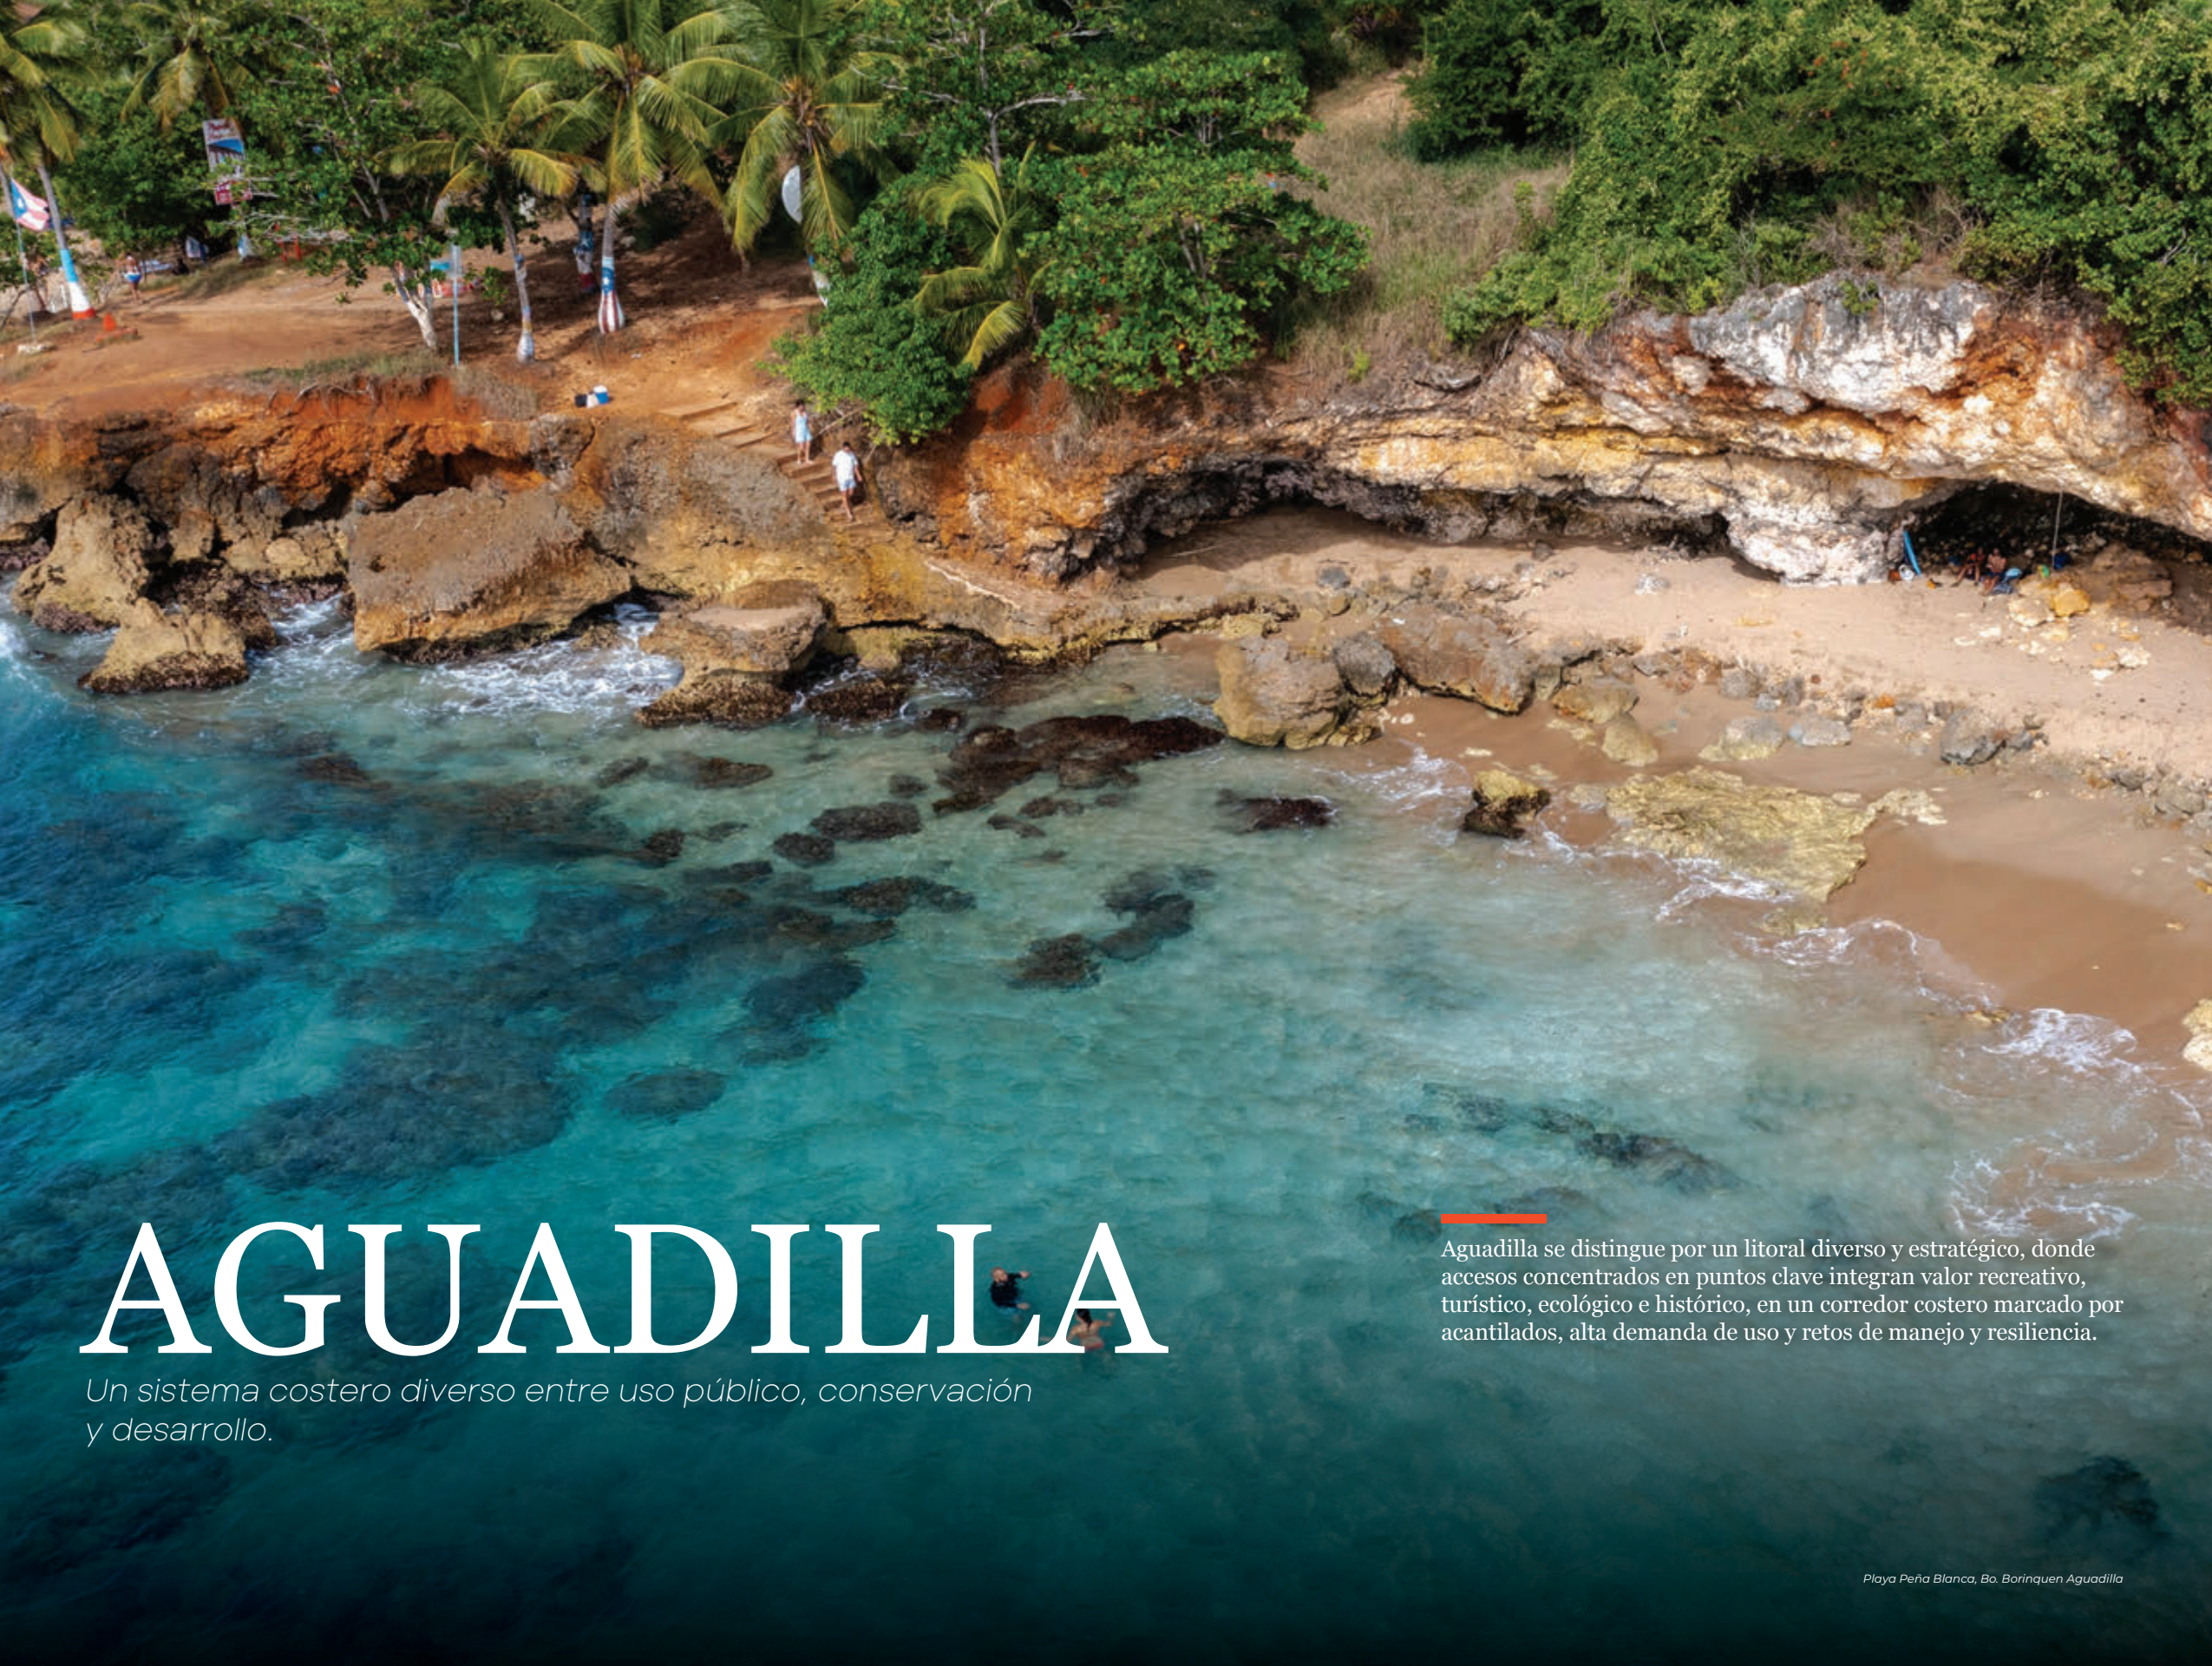
**16. Presencia de especies exóticas o potencialmente peligrosas** incluye la presencia real o percibida de especies no nativas o invasoras, como caimanes, culebras, iguanas u otros animales que generan sensación de riesgo.

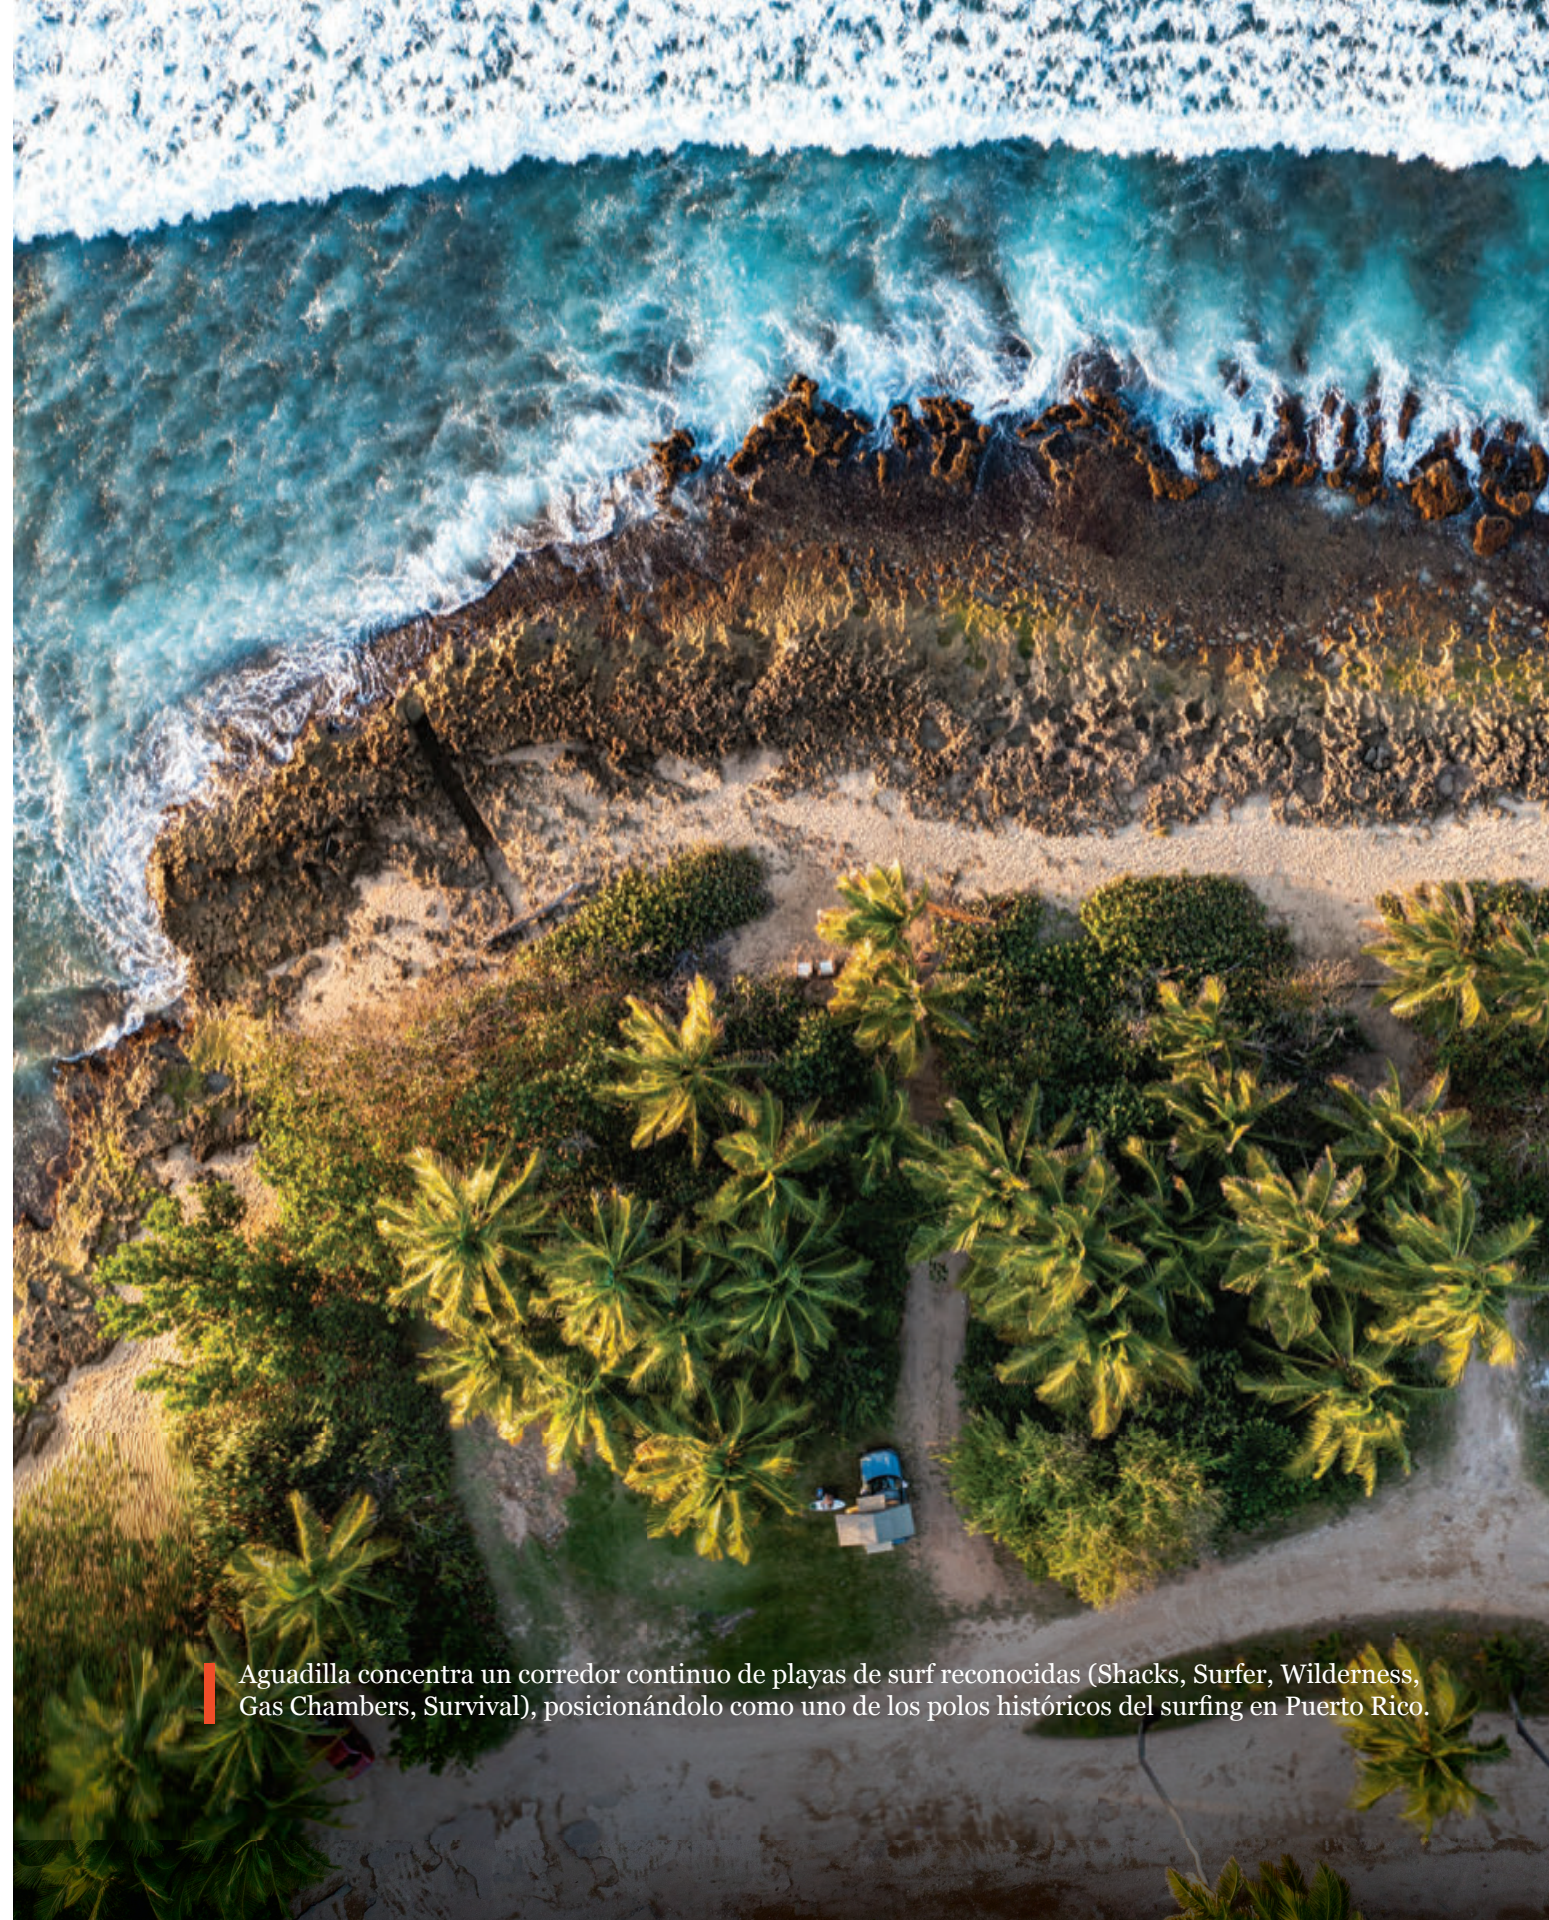
Agiadilla concentra un corredor continuo de playas de surf reconocidas (Shacks, Surfer, Wilderness, Gas Chambers, Survival), posicionándolo como uno de los polos históricos del surfing en Puerto Rico.

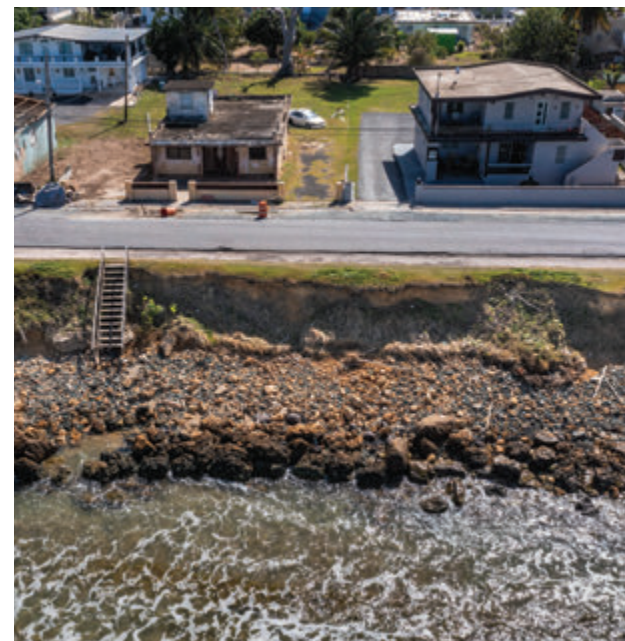
Relación directa entre la comunidad y el acceso a la costa.

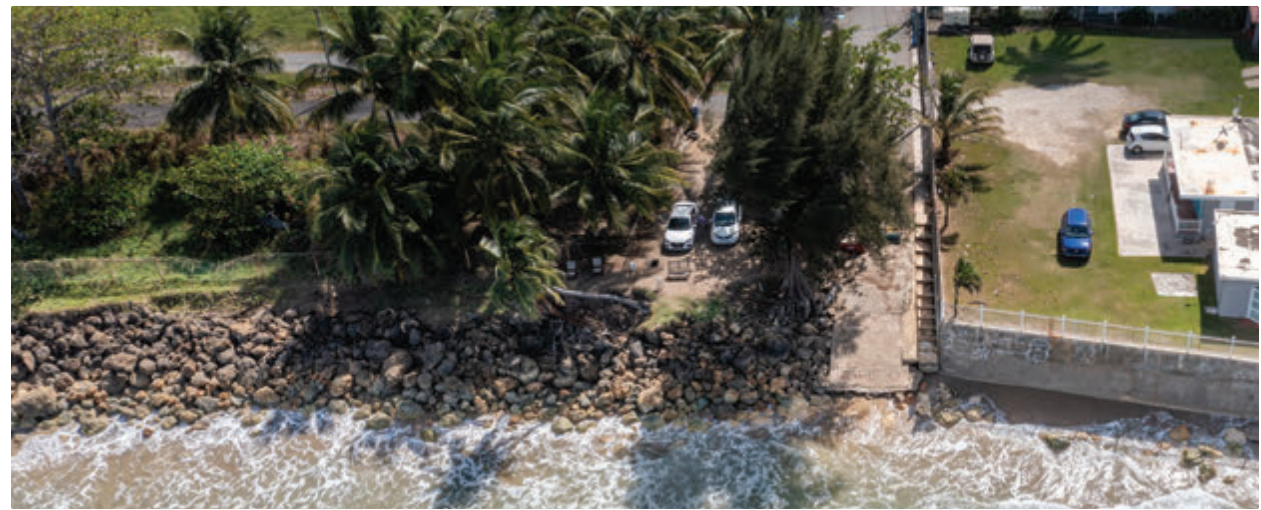
Revestimientos costeros informales que, además de contener el oleaje, interrumpen la accesibilidad paralela a la costa limitando el tránsito continuo por el litoral.

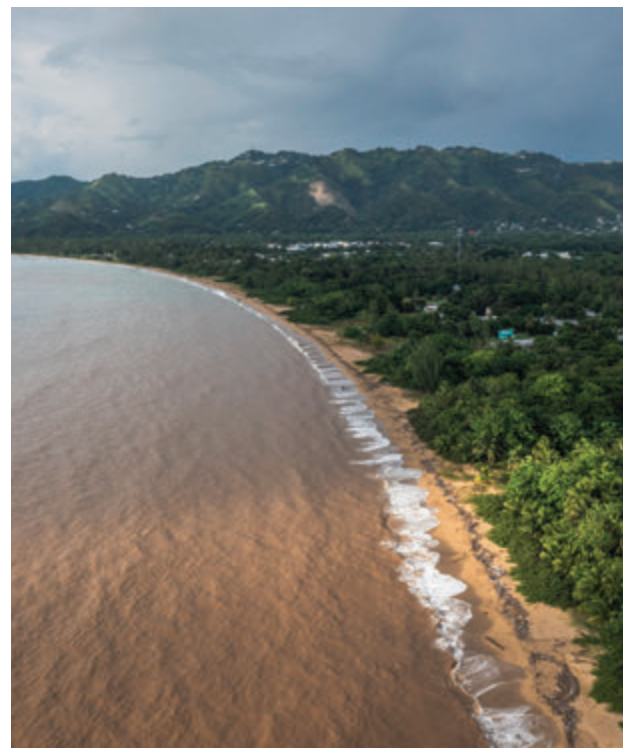
Sedimentación del Río Grande de Añasco y Caño La Puente.

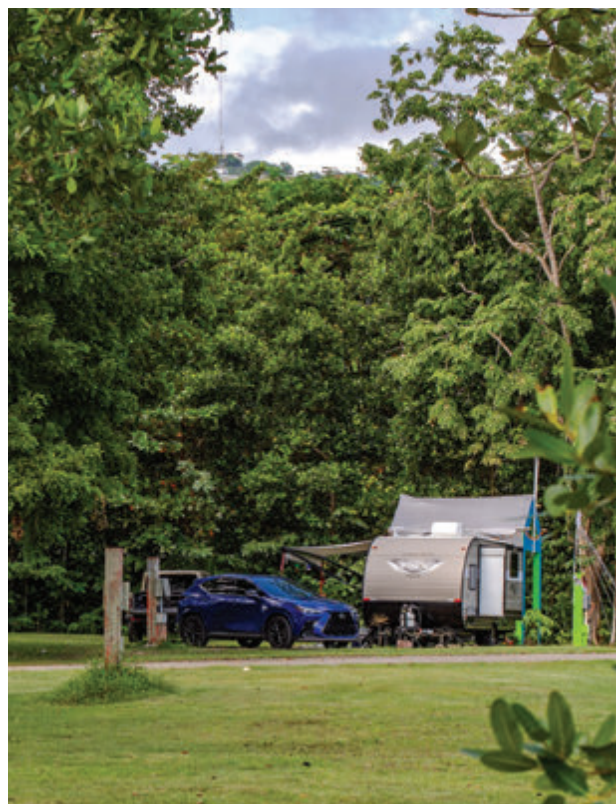
Área de casas remolque en el balneario.

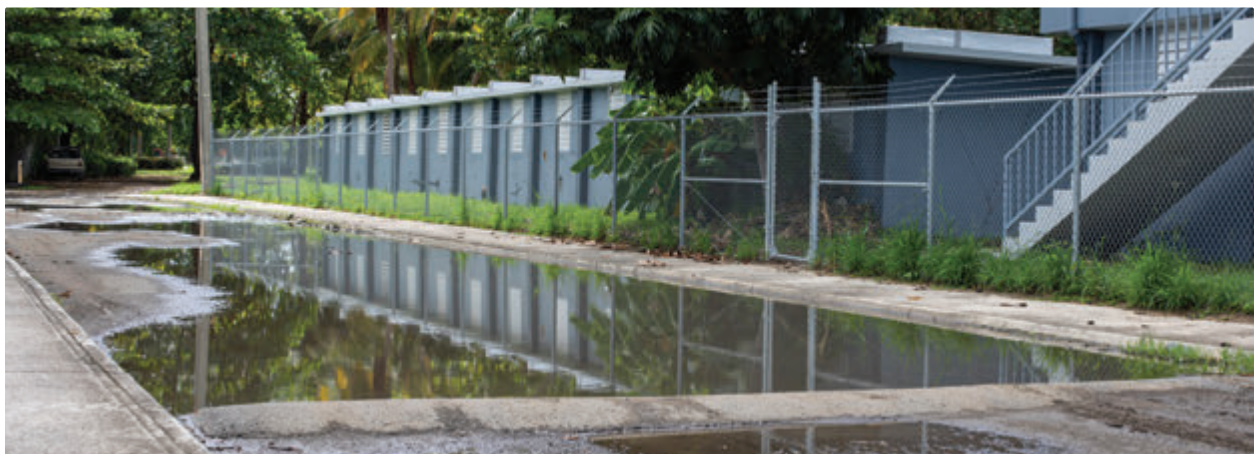
Acumulación de agua y deficiencias en la infraestructura vial costera, limitando la funcionalidad y el mantenimiento adecuado del acceso.

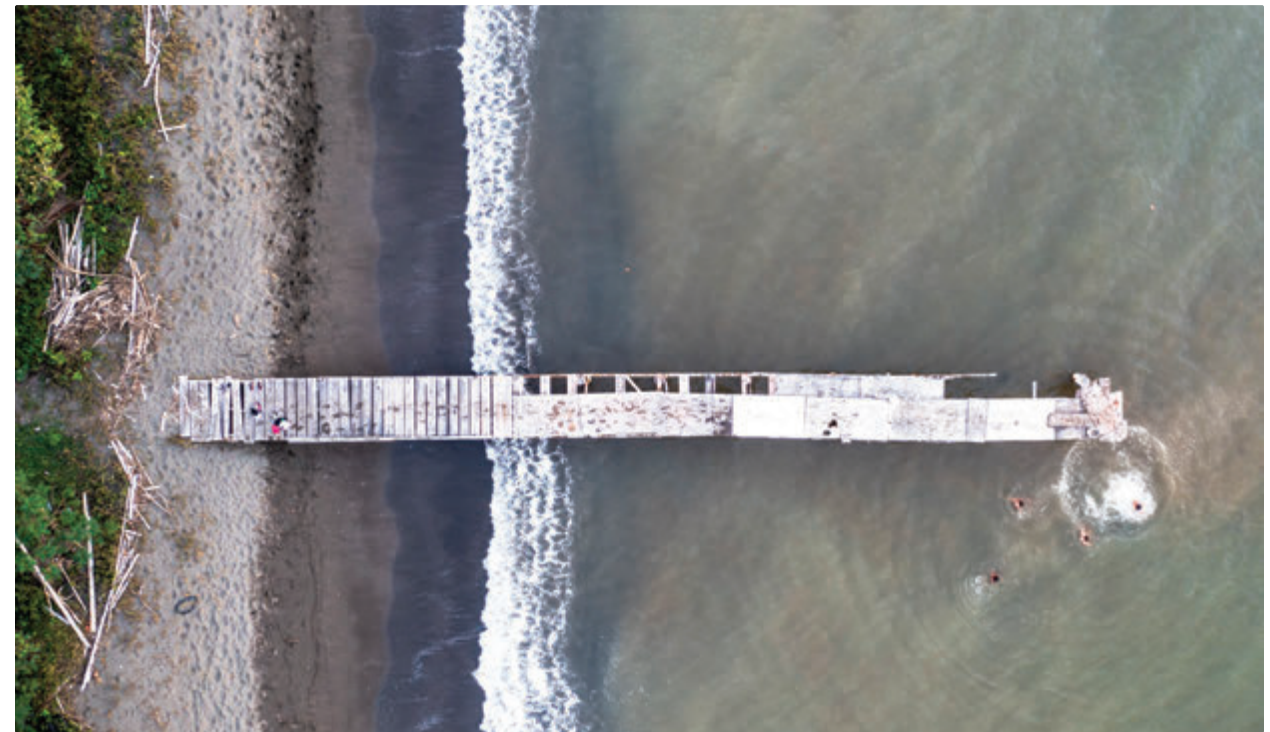
Infraestructura pesquera deteriorada que compromete la seguridad y la funcionalidad del acceso dentro del sistema costero urbano.

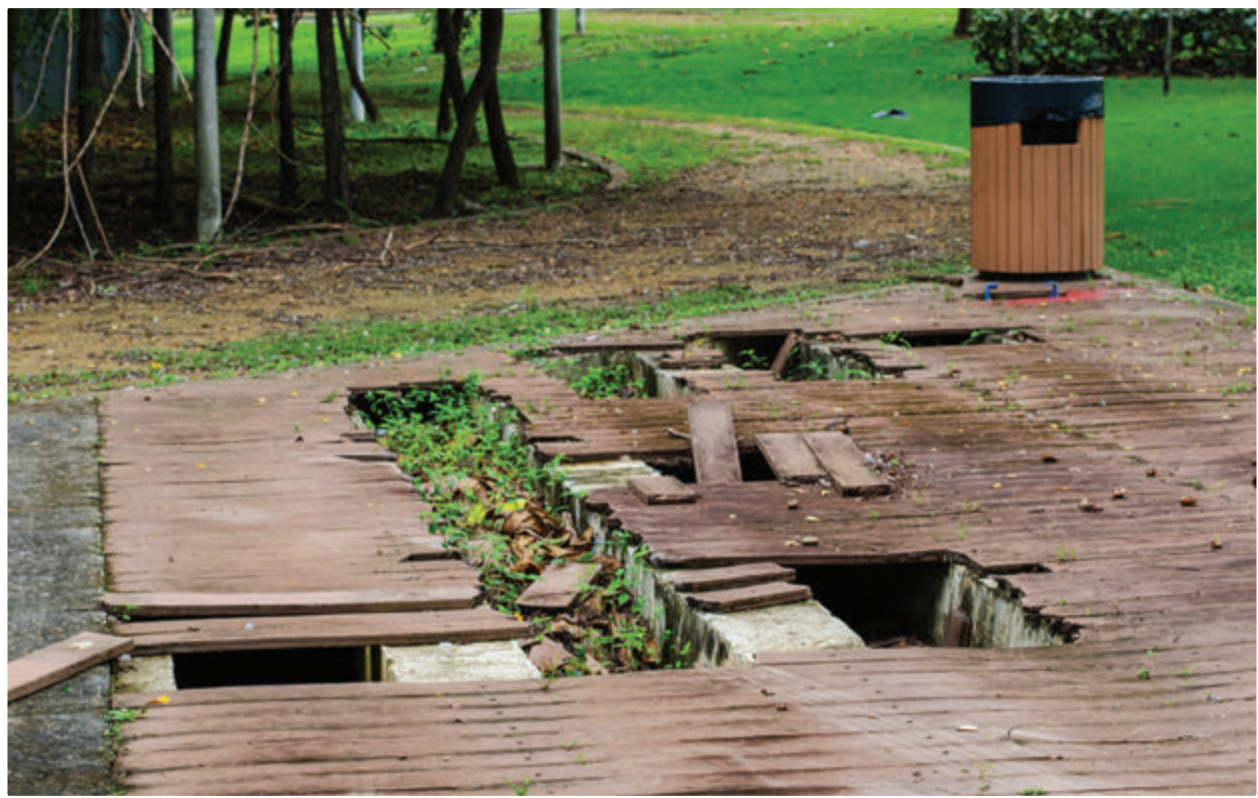
Infraestructura pesquera deteriorada que compromete la seguridad y la funcionalidad del acceso dentro del sistema costero urbano.

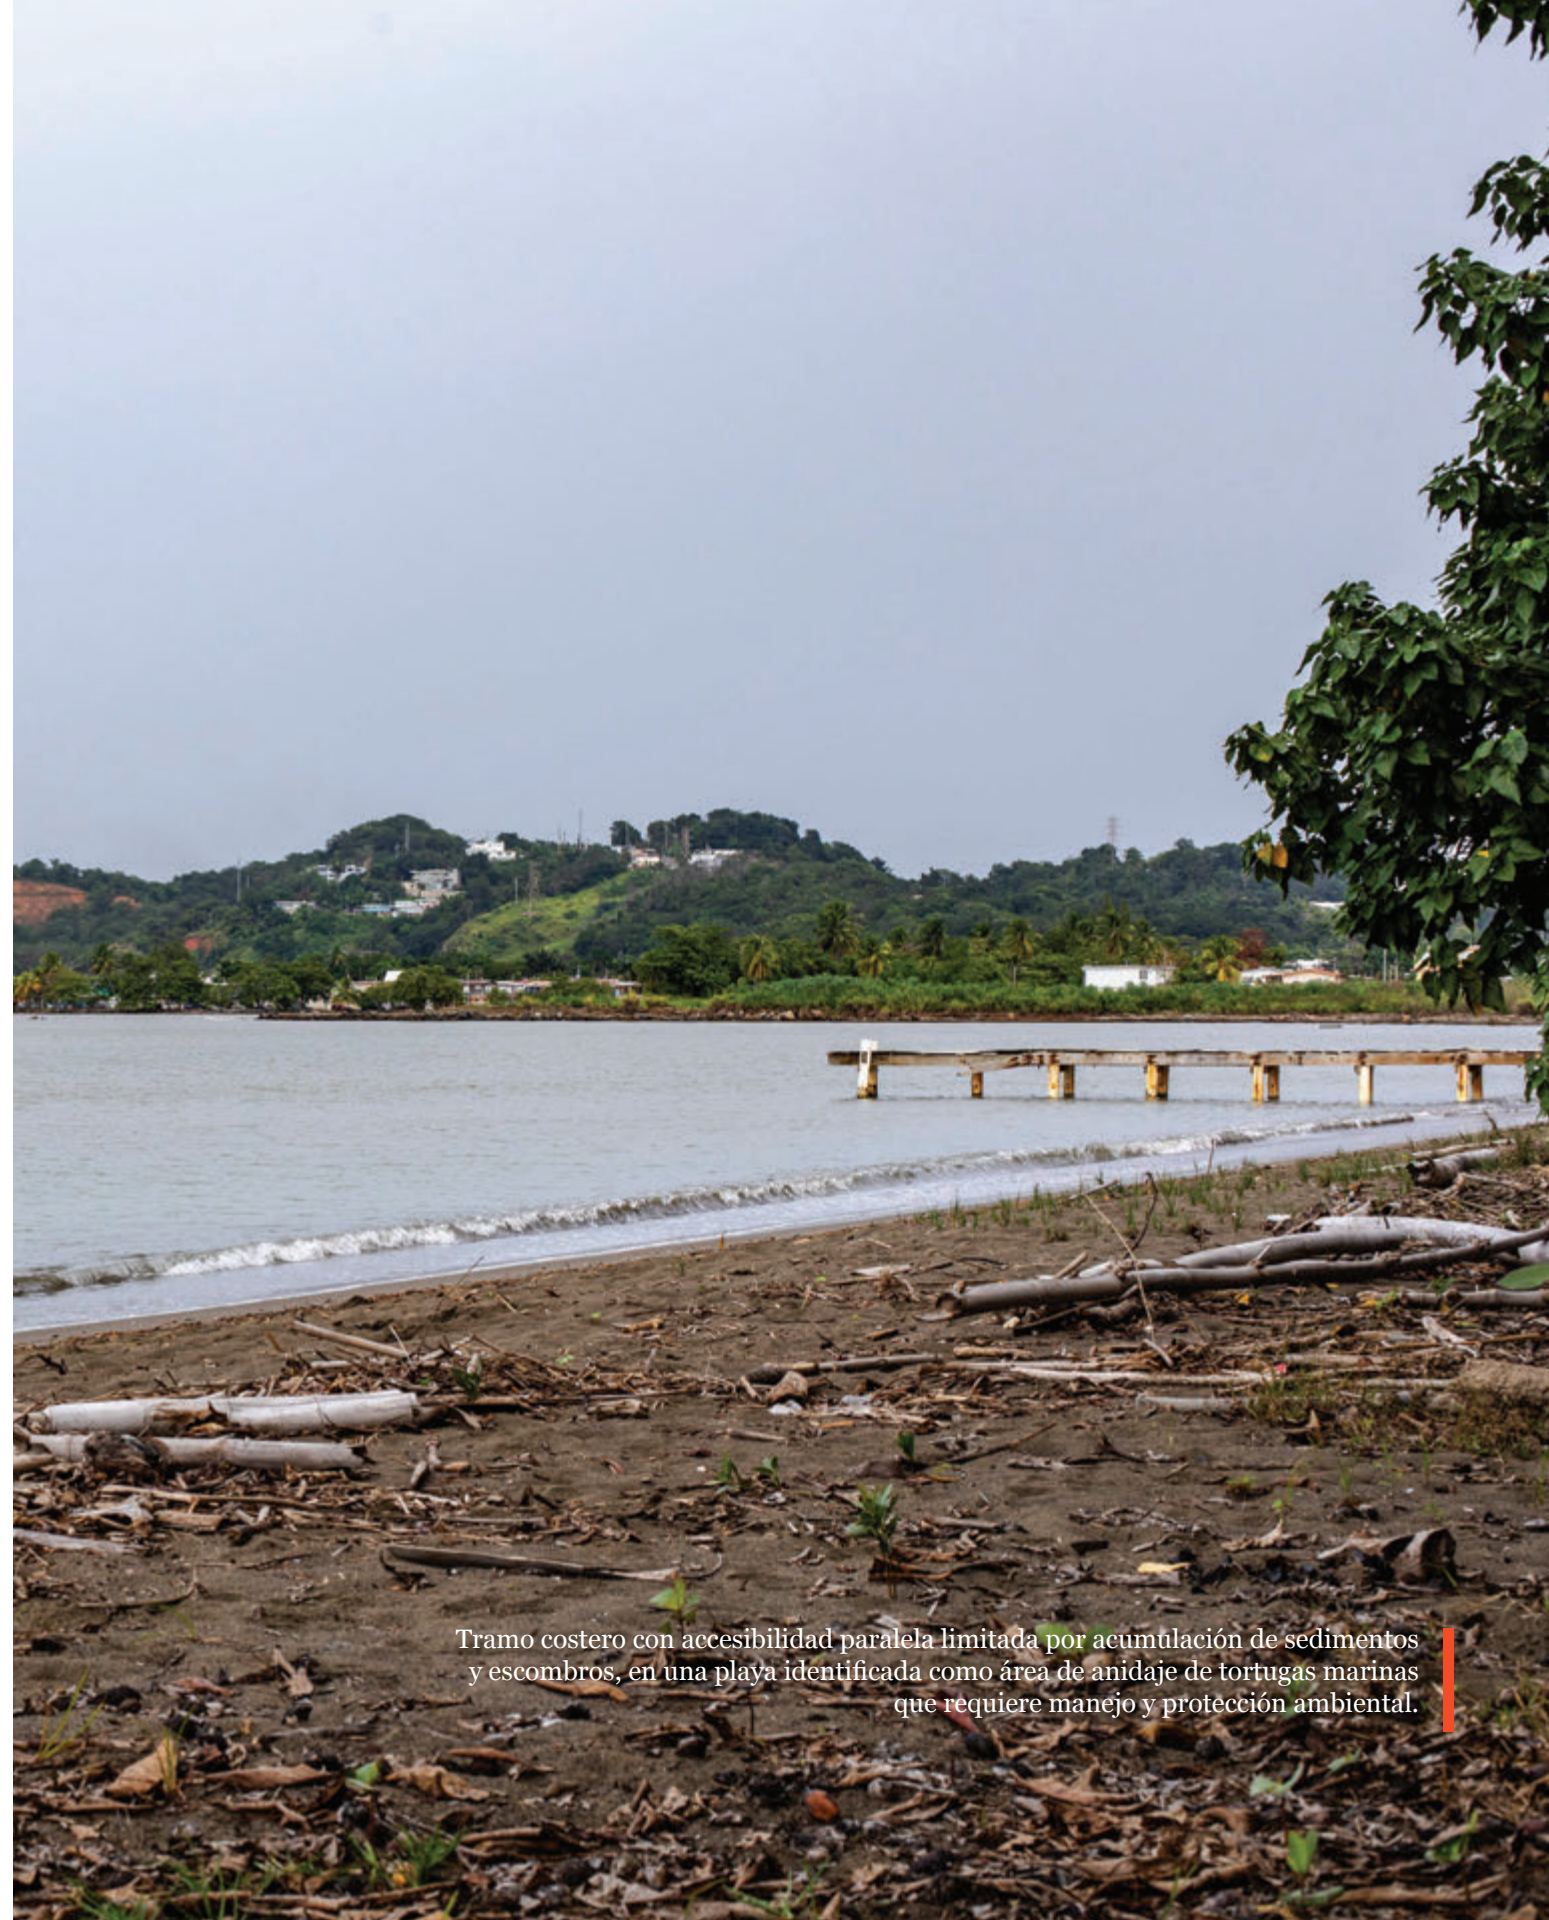
Tramo costero con accesibilidad paralela limitada por acumulación de sedimentos y escombros, en una playa identificada como área de anidaje de tortugas marinas que requiere manejo y protección ambiental.
