**DECLARACIÓN IMPACTO AMBIENTAL**  
**ESENCIA, BOQUERÓN, CABO ROJO**  
**TOMO XII**

ANEJOS 15-21

Anejo 15  
**NOVIEMBRE 2025**

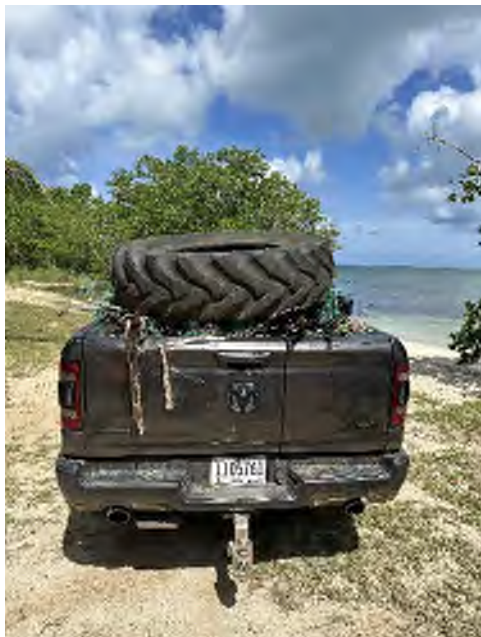
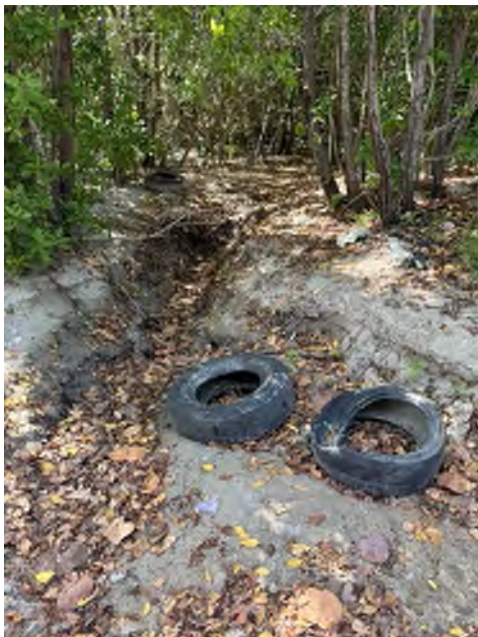
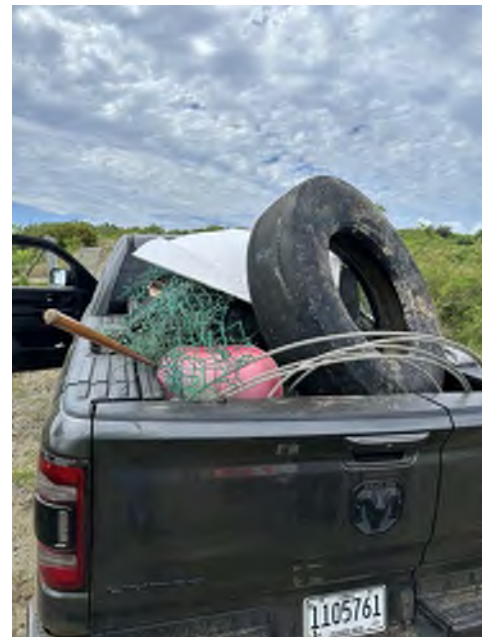
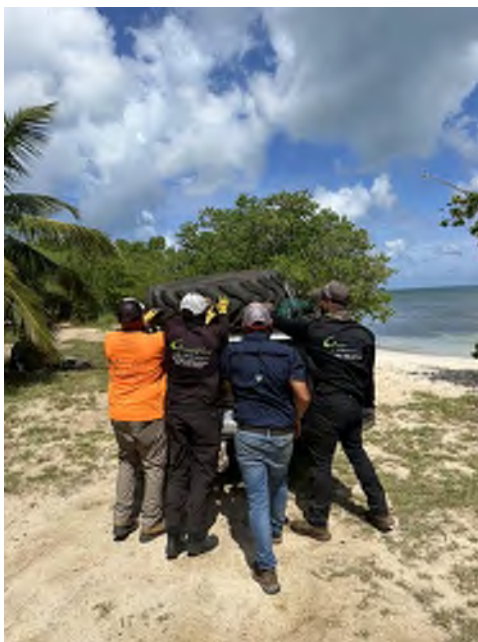
## 2. Recolección de gomas. (46 gomas en total)

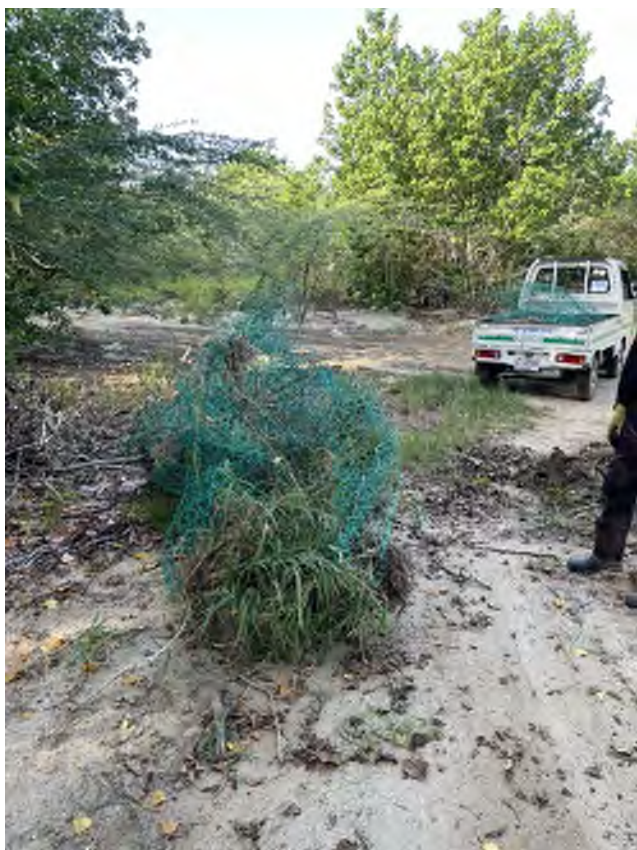
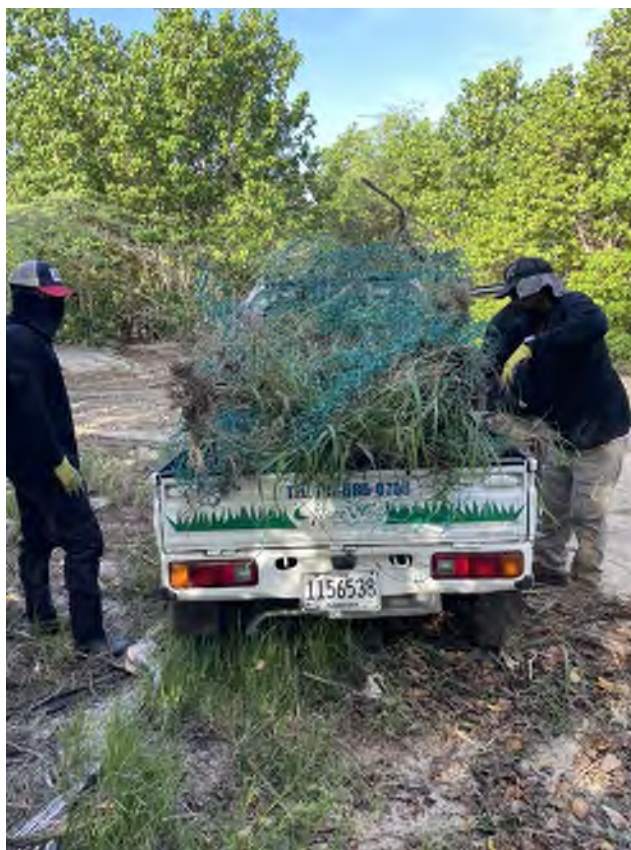
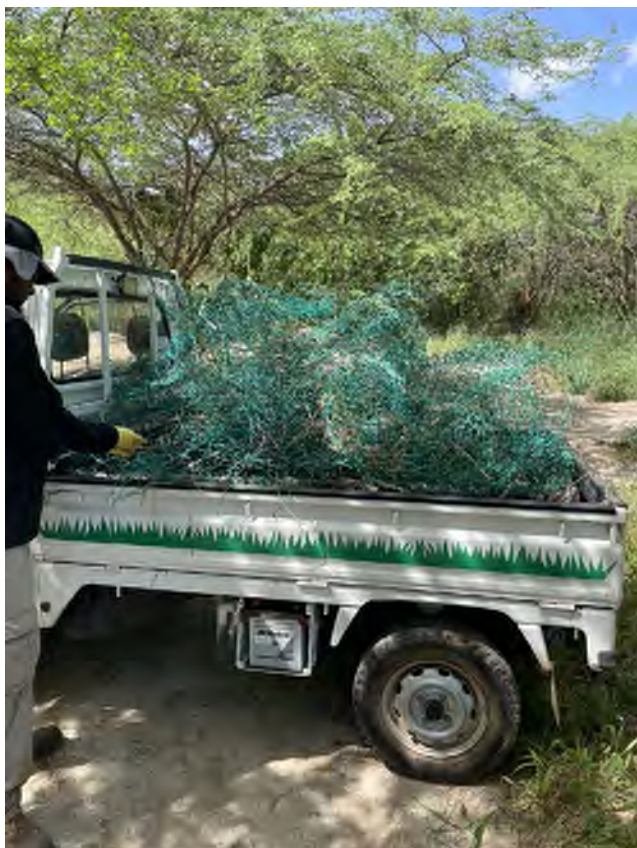
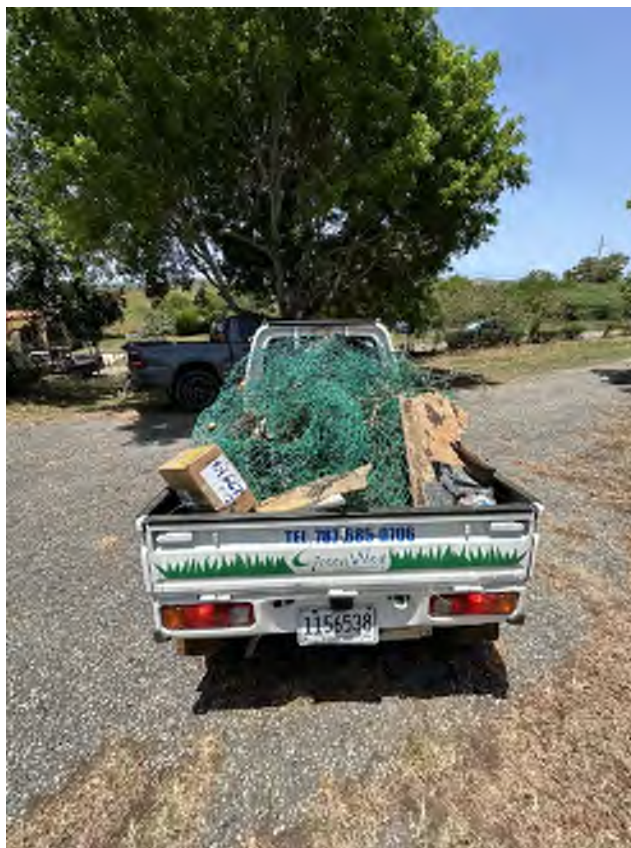
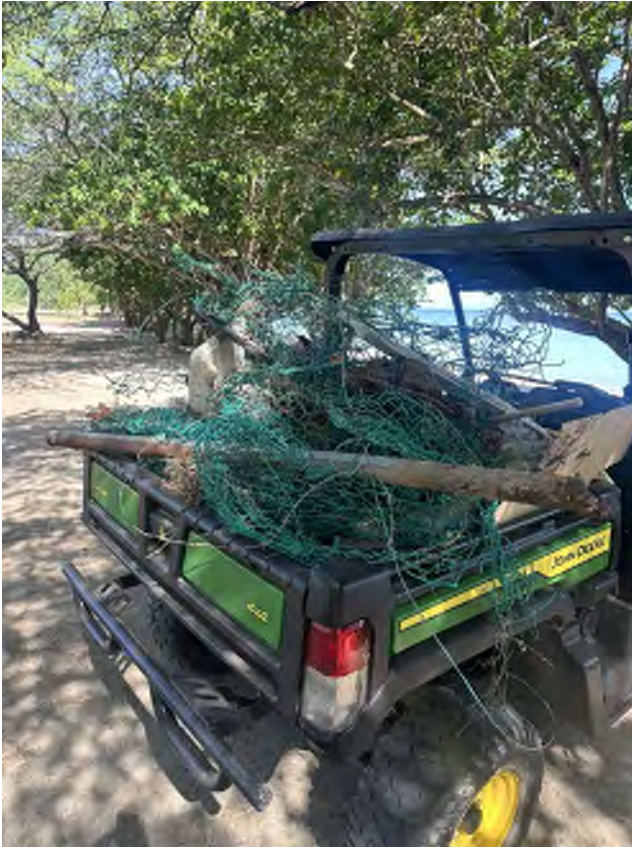
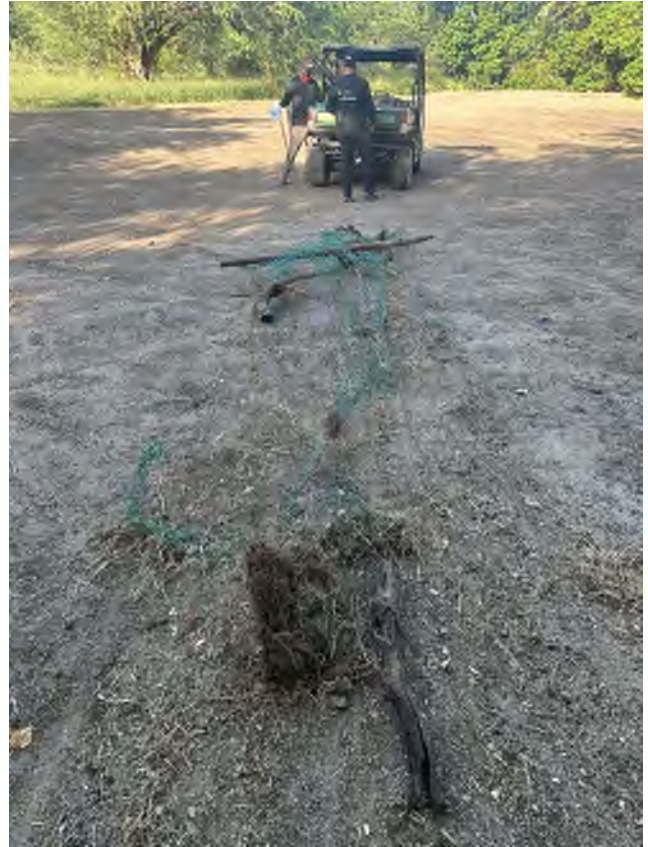
**4. Remocion de materiales en la costa, alrededor de 1,600 pies lineales. Emajuaquilla Costera, Mangles blancos y negros, entre otros.**

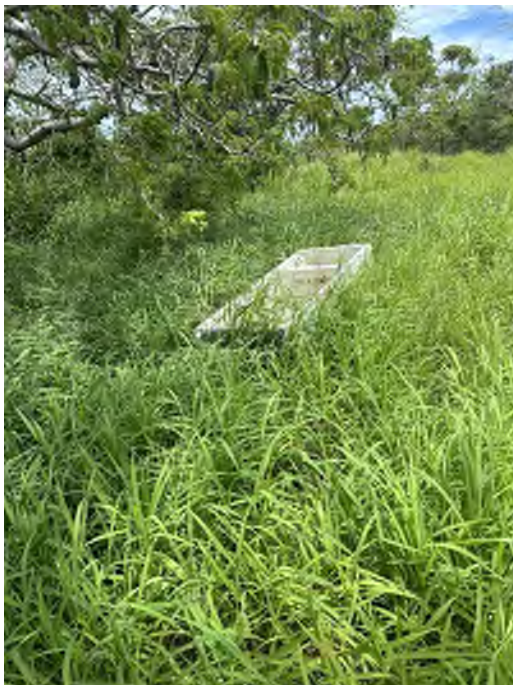
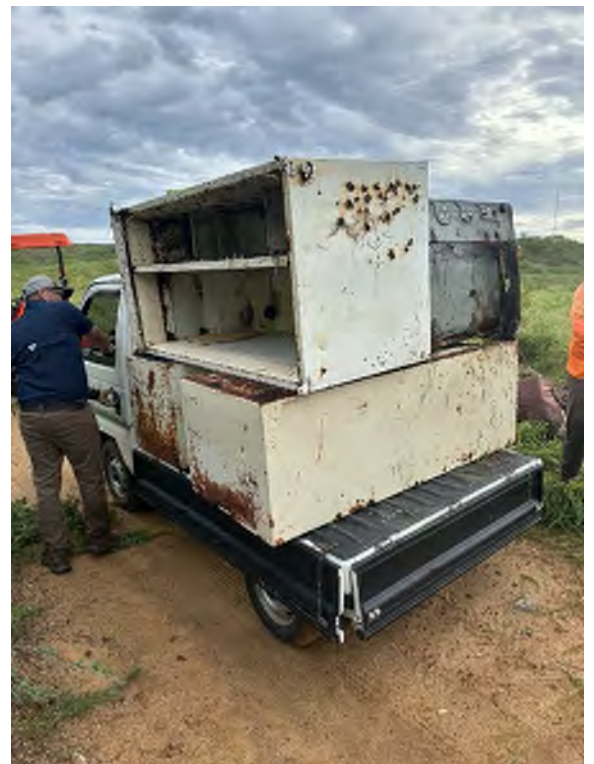
## 5. Recogido de cinco neveras

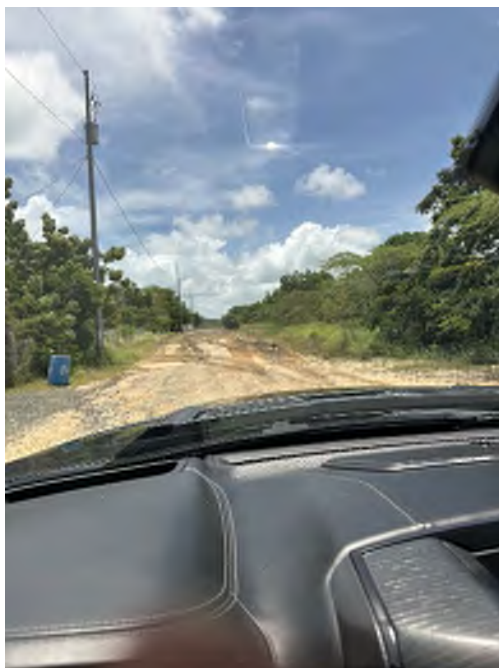
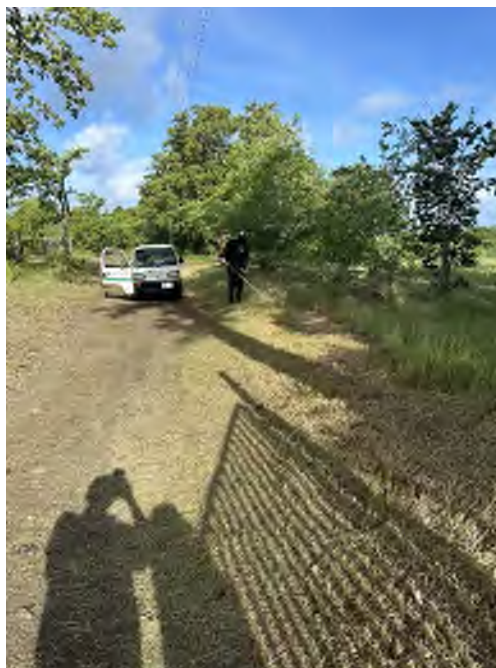
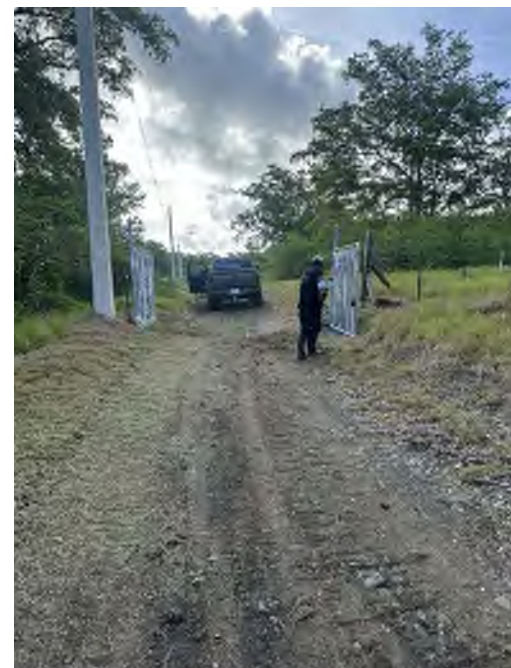
## 7. Mantenimiento de caminos en área oeste de la playa

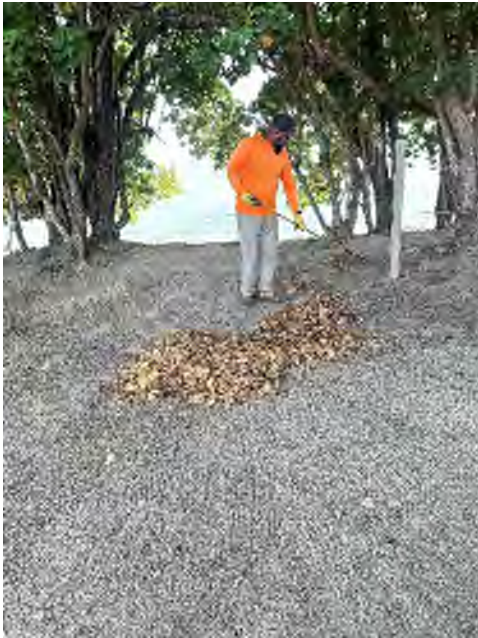
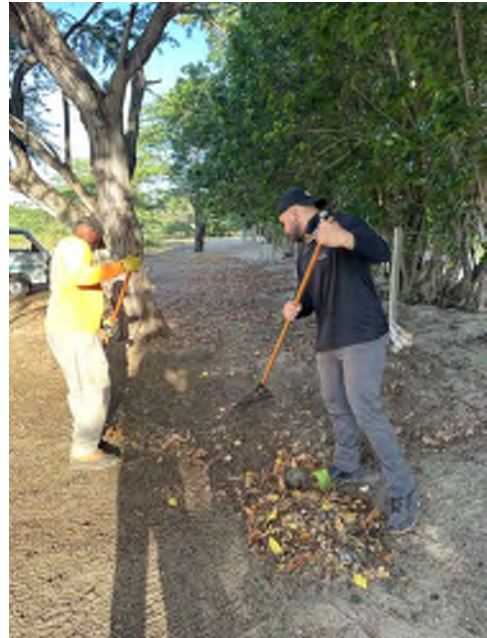
## **\*RASTRILLAR ARENA DE ORILLAS (RECOGIDO DE HOJAS)**

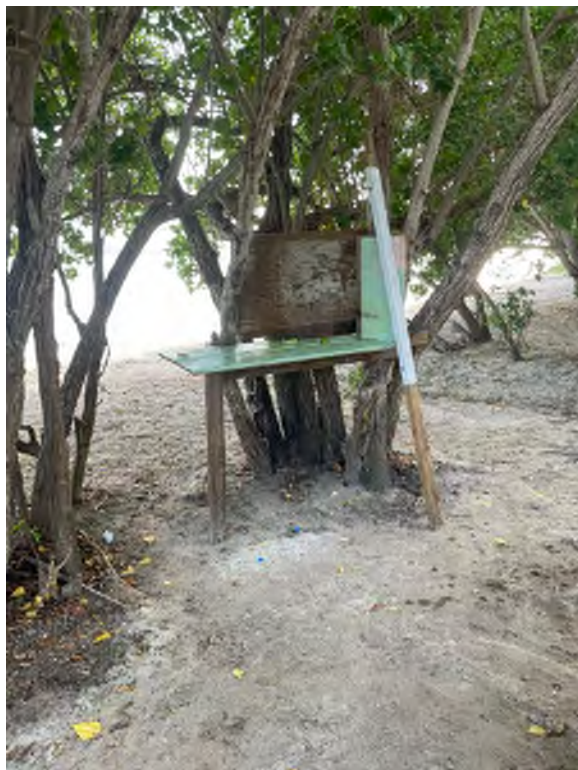
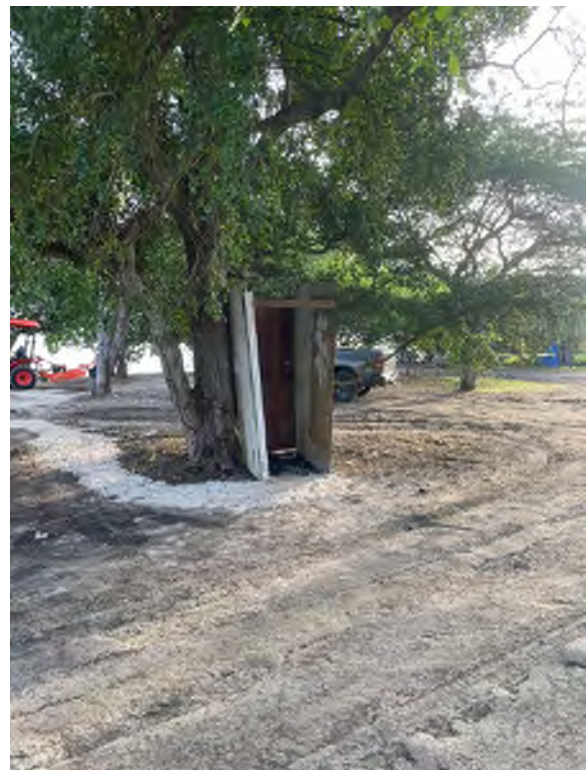
## **\* REMOCIÓN Y DISPOSICIÓN DE PANELES UTILIZADOS PARA ELABORACIÓN DE BAÑOS Y/O SUPERFICIES (PICADORES) PARA COCINAR SUJETADOS A MANGLES Y ARBUSTOS EN ÁREA DE PLAYA.**

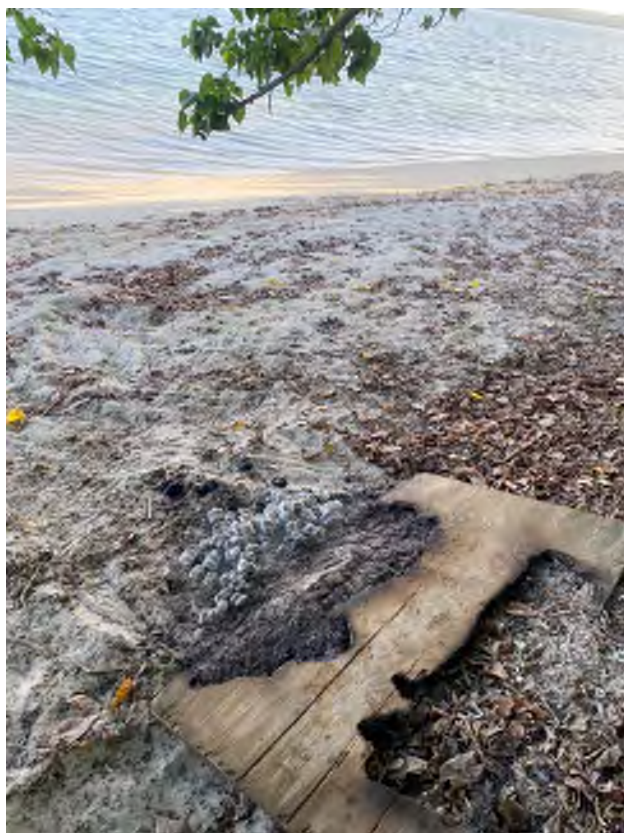
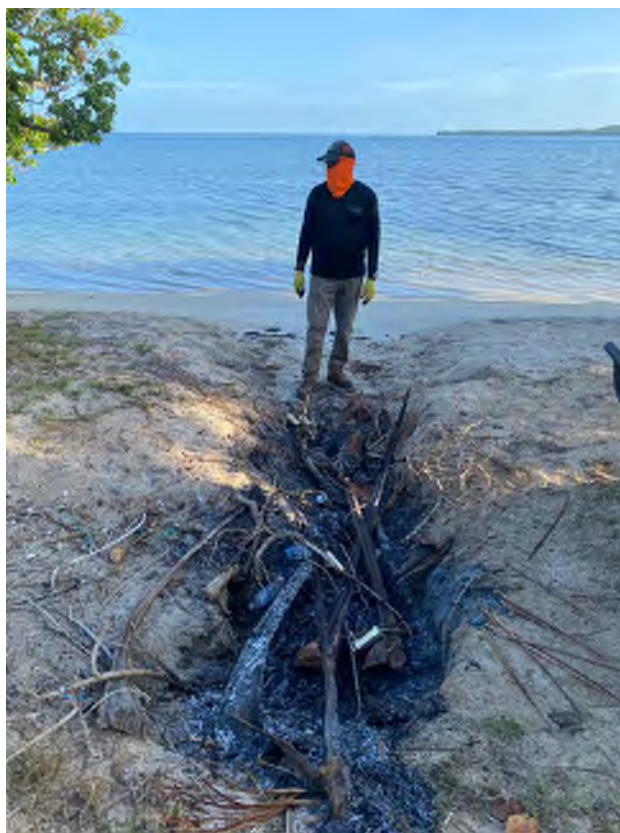
## RESTOS DE FOGATAS ENCONTRADAS

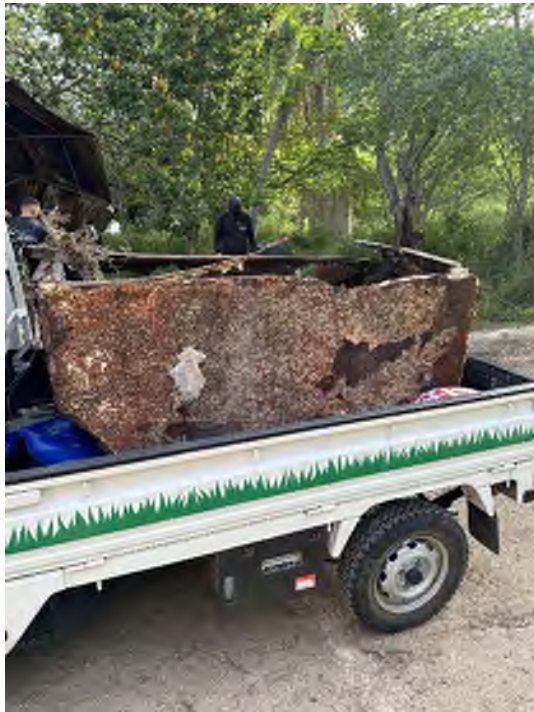
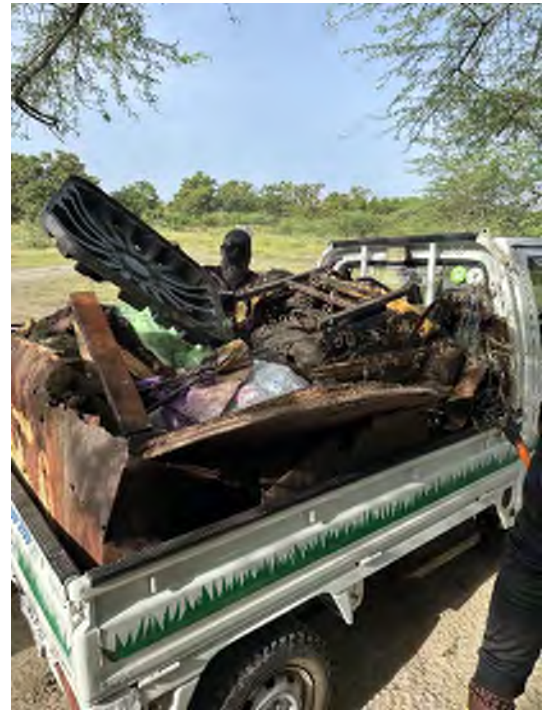
## NEVERA ENCONTRADA EN PREDIOS

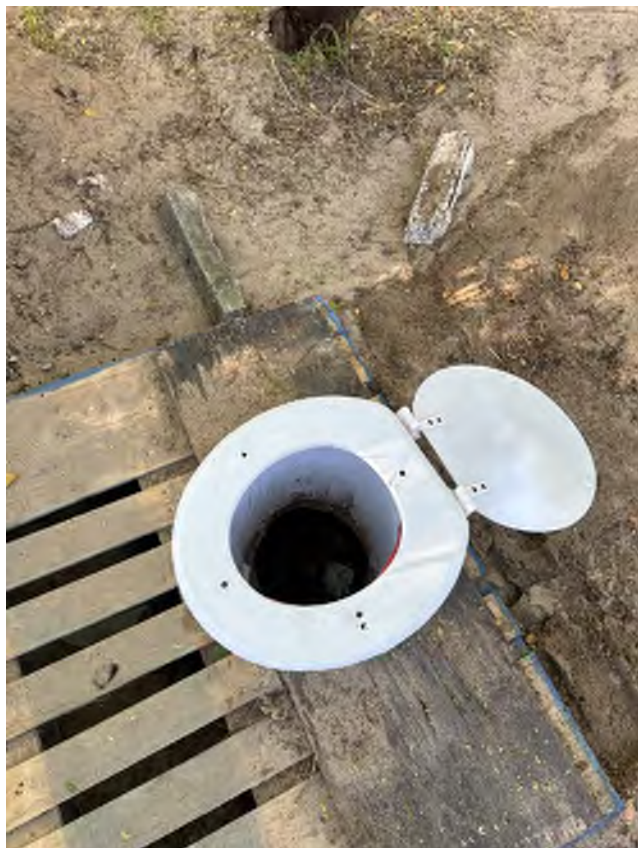
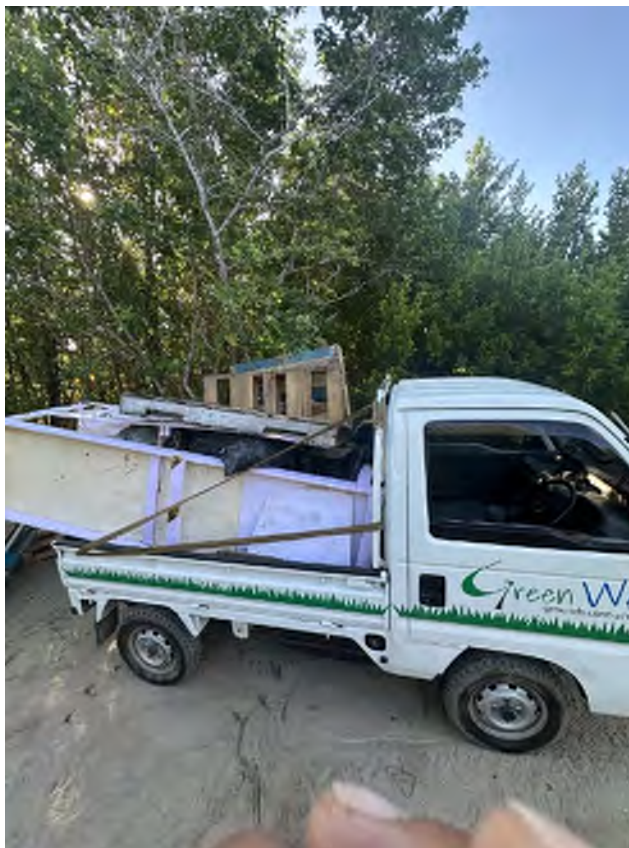
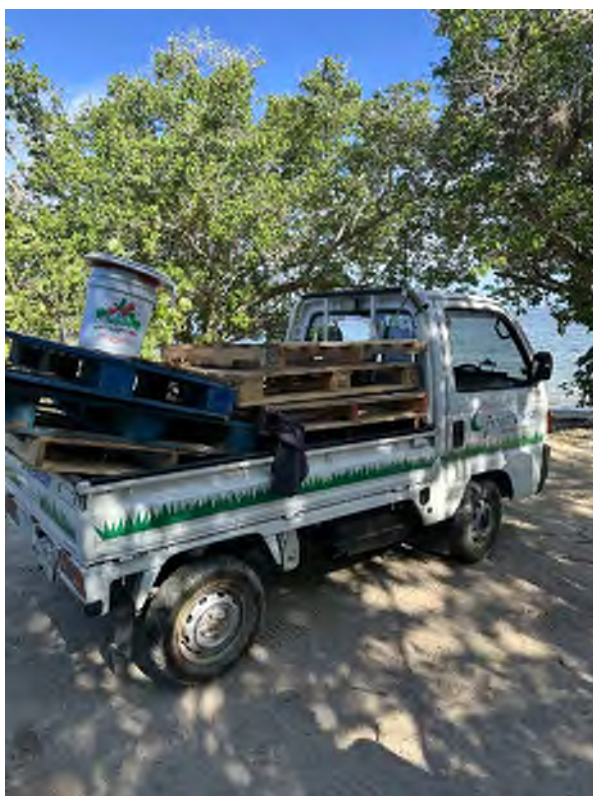
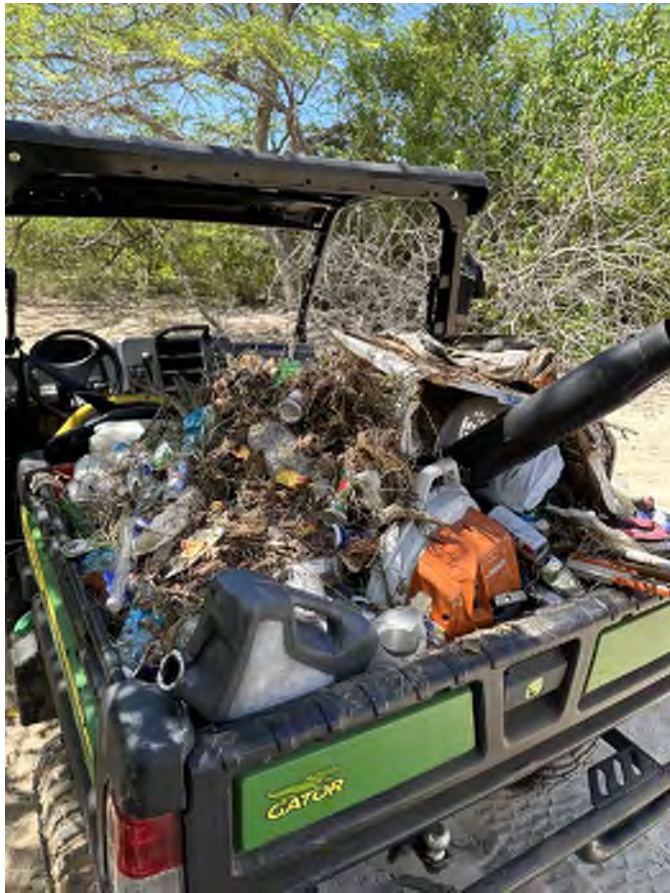
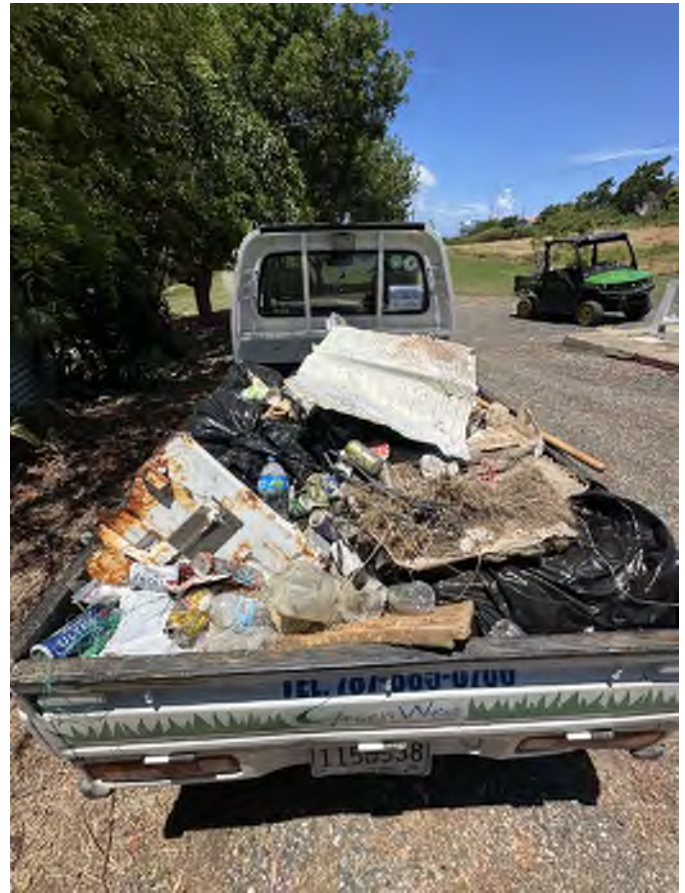
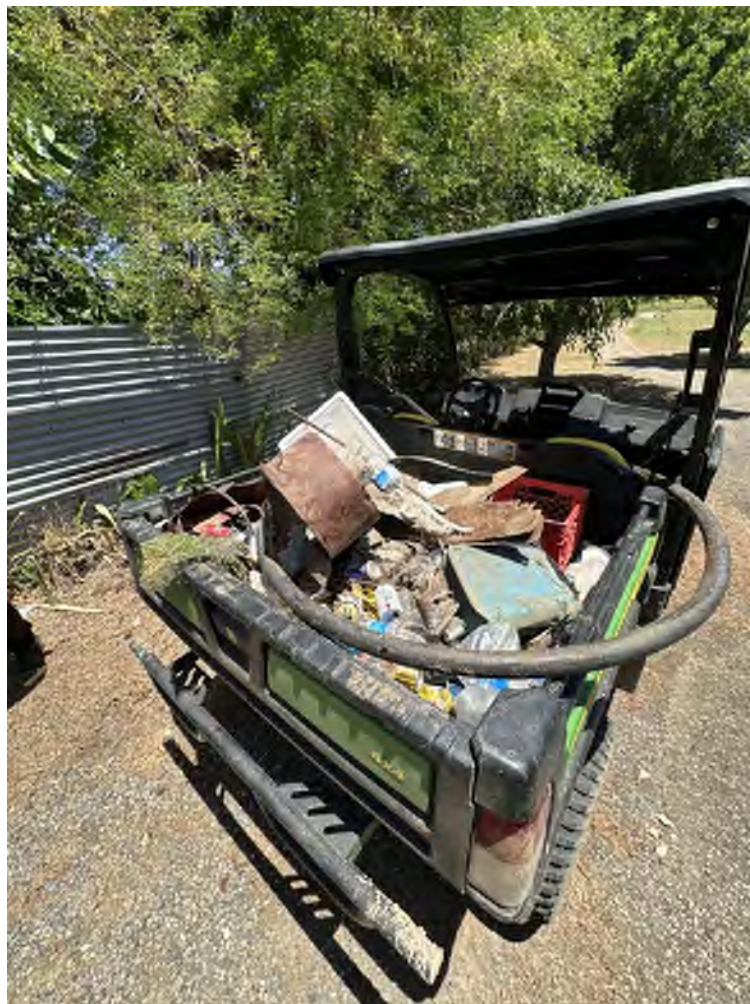
## 2. REMOCIÓN Y DISPOSICIÓN DE INODOROS PORTÁTILES, BASURA CONSIDERADA ESCOMBRO (TABLAS, PALETAS, ETC.)

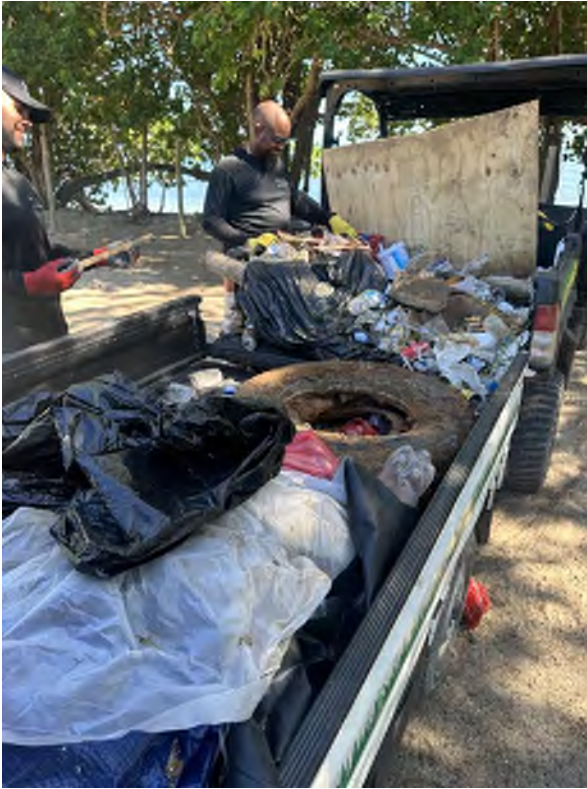
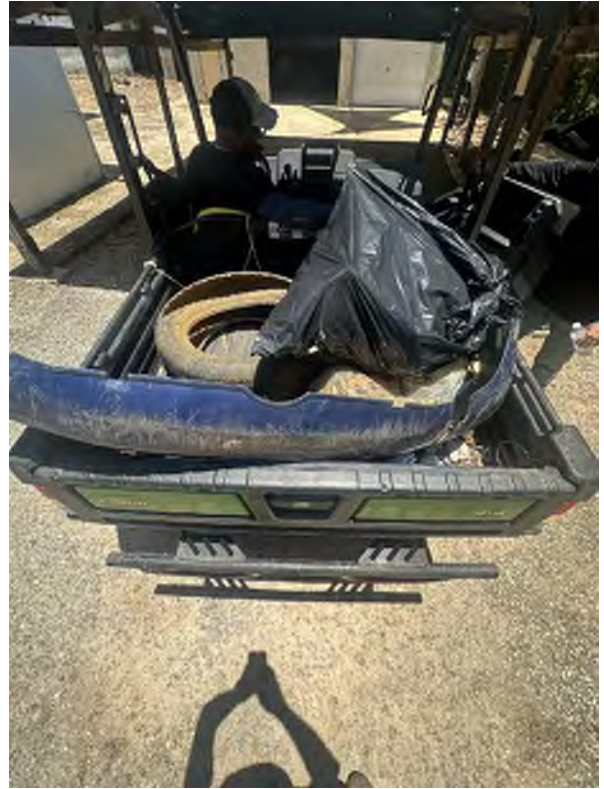
### 3. ALGUNAS GOMAS ENCONTRADAS Y RECOGIDAS

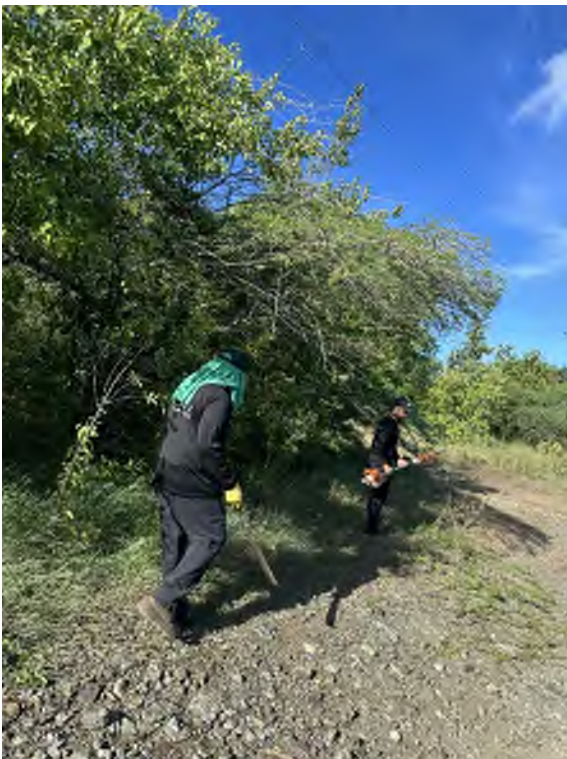
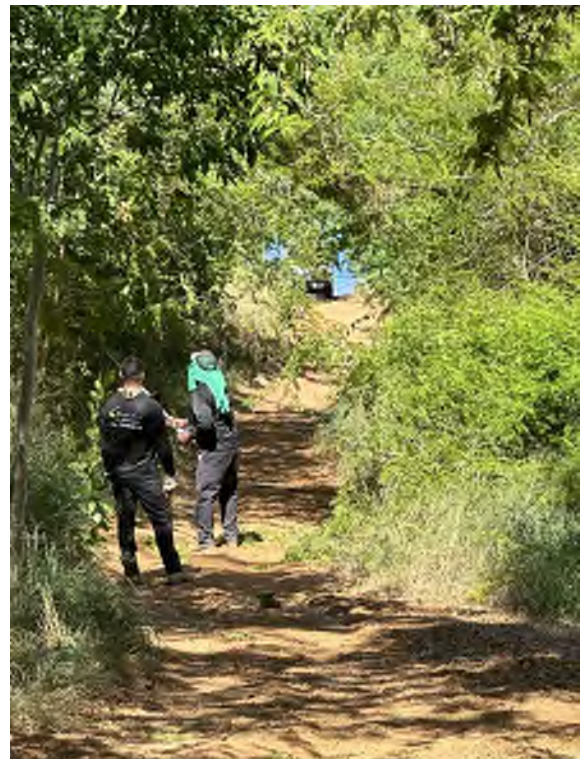
### 4. MANTENIMIENTO DE CAMINOS

**(\*\*\*\*\*ESTAS FOTOS ESTÁN ADJUNTAS ARRIBA EN LA  
CLÁUSULA #4: LIMPIEZA DE CAMINOS)**

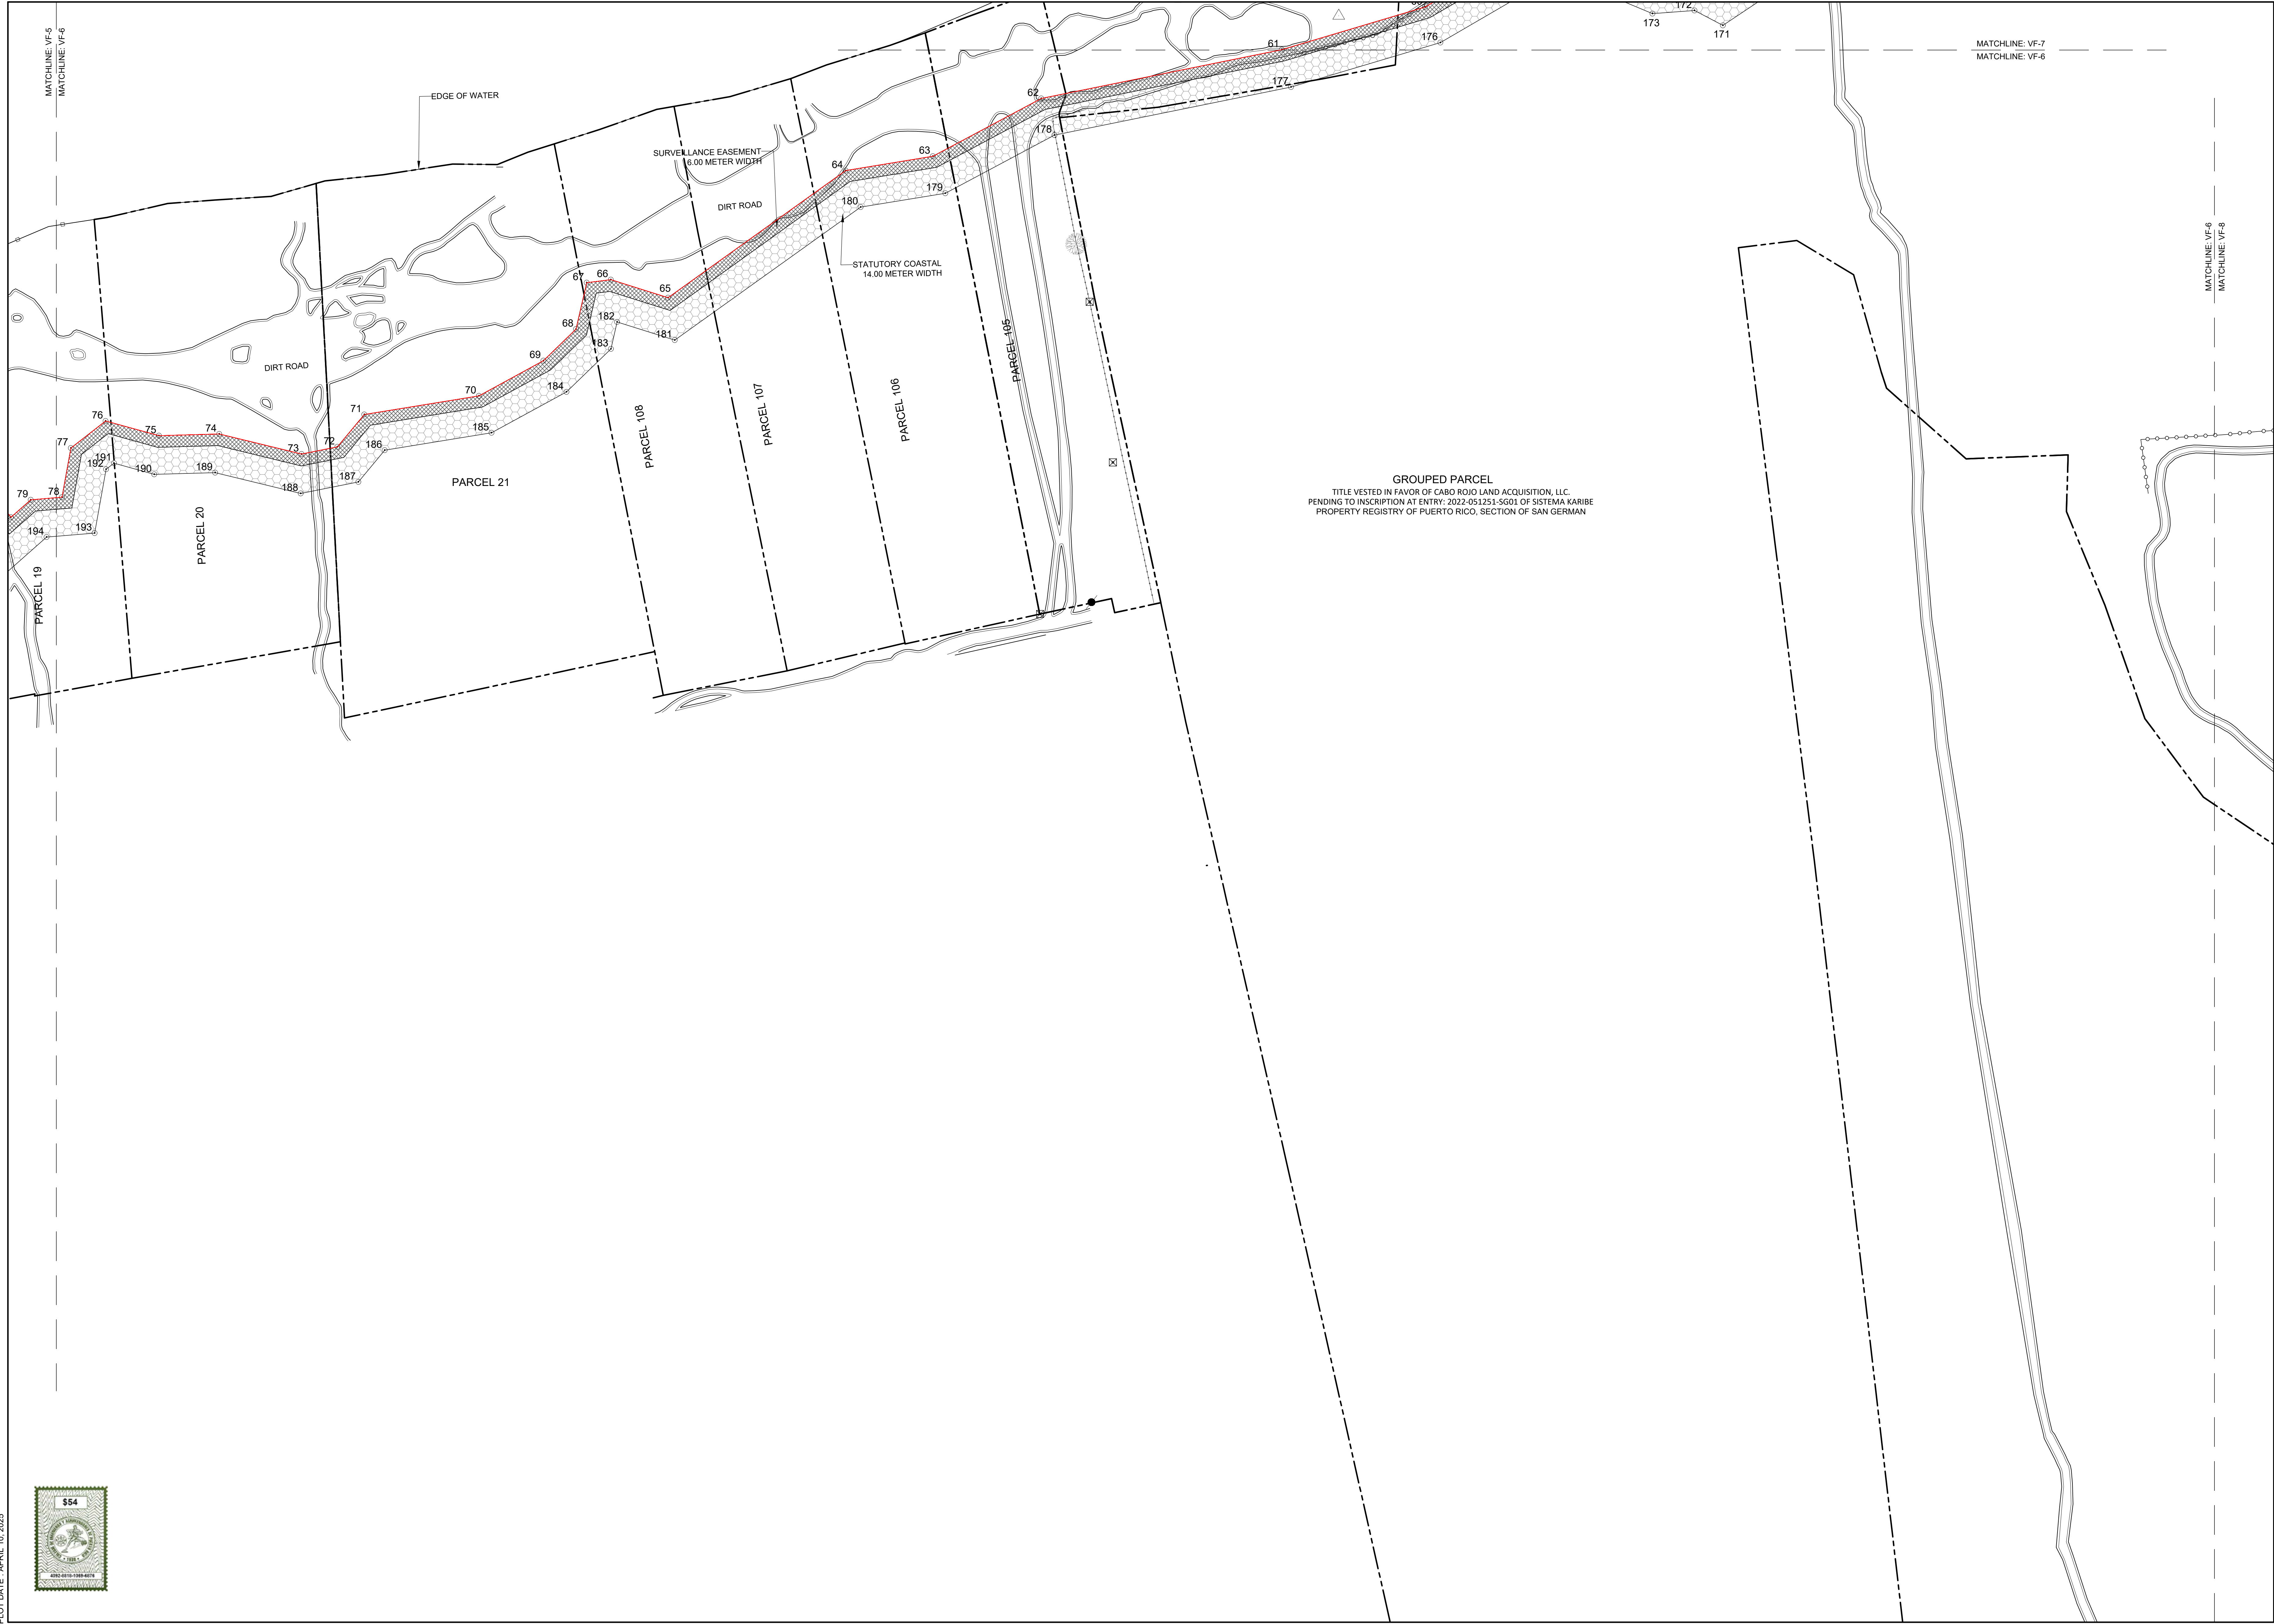
MARITIME ZONE DEMARCATION PLAN  
FOR CABO ROJO LAND ACQUISITION, LLC.  
LOCATED AT CARR. 301, KM 5.2, BO. BOQUERÓN  
MUNICIPALITY OF CABO ROJO, PUERTO RICO

GROUPED PARCEL  
TITLE VESTED IN FAVOR OF CABO ROJO LAND ACQUISITION, LLC.  
PENDING TO INSCRIPTION AT ENTRY: 2022-051251-SG01 OF SISTEMA KARIBE  
PROPERTY REGISTRY OF PUERTO RICO, SECTION OF SAN GERMAN

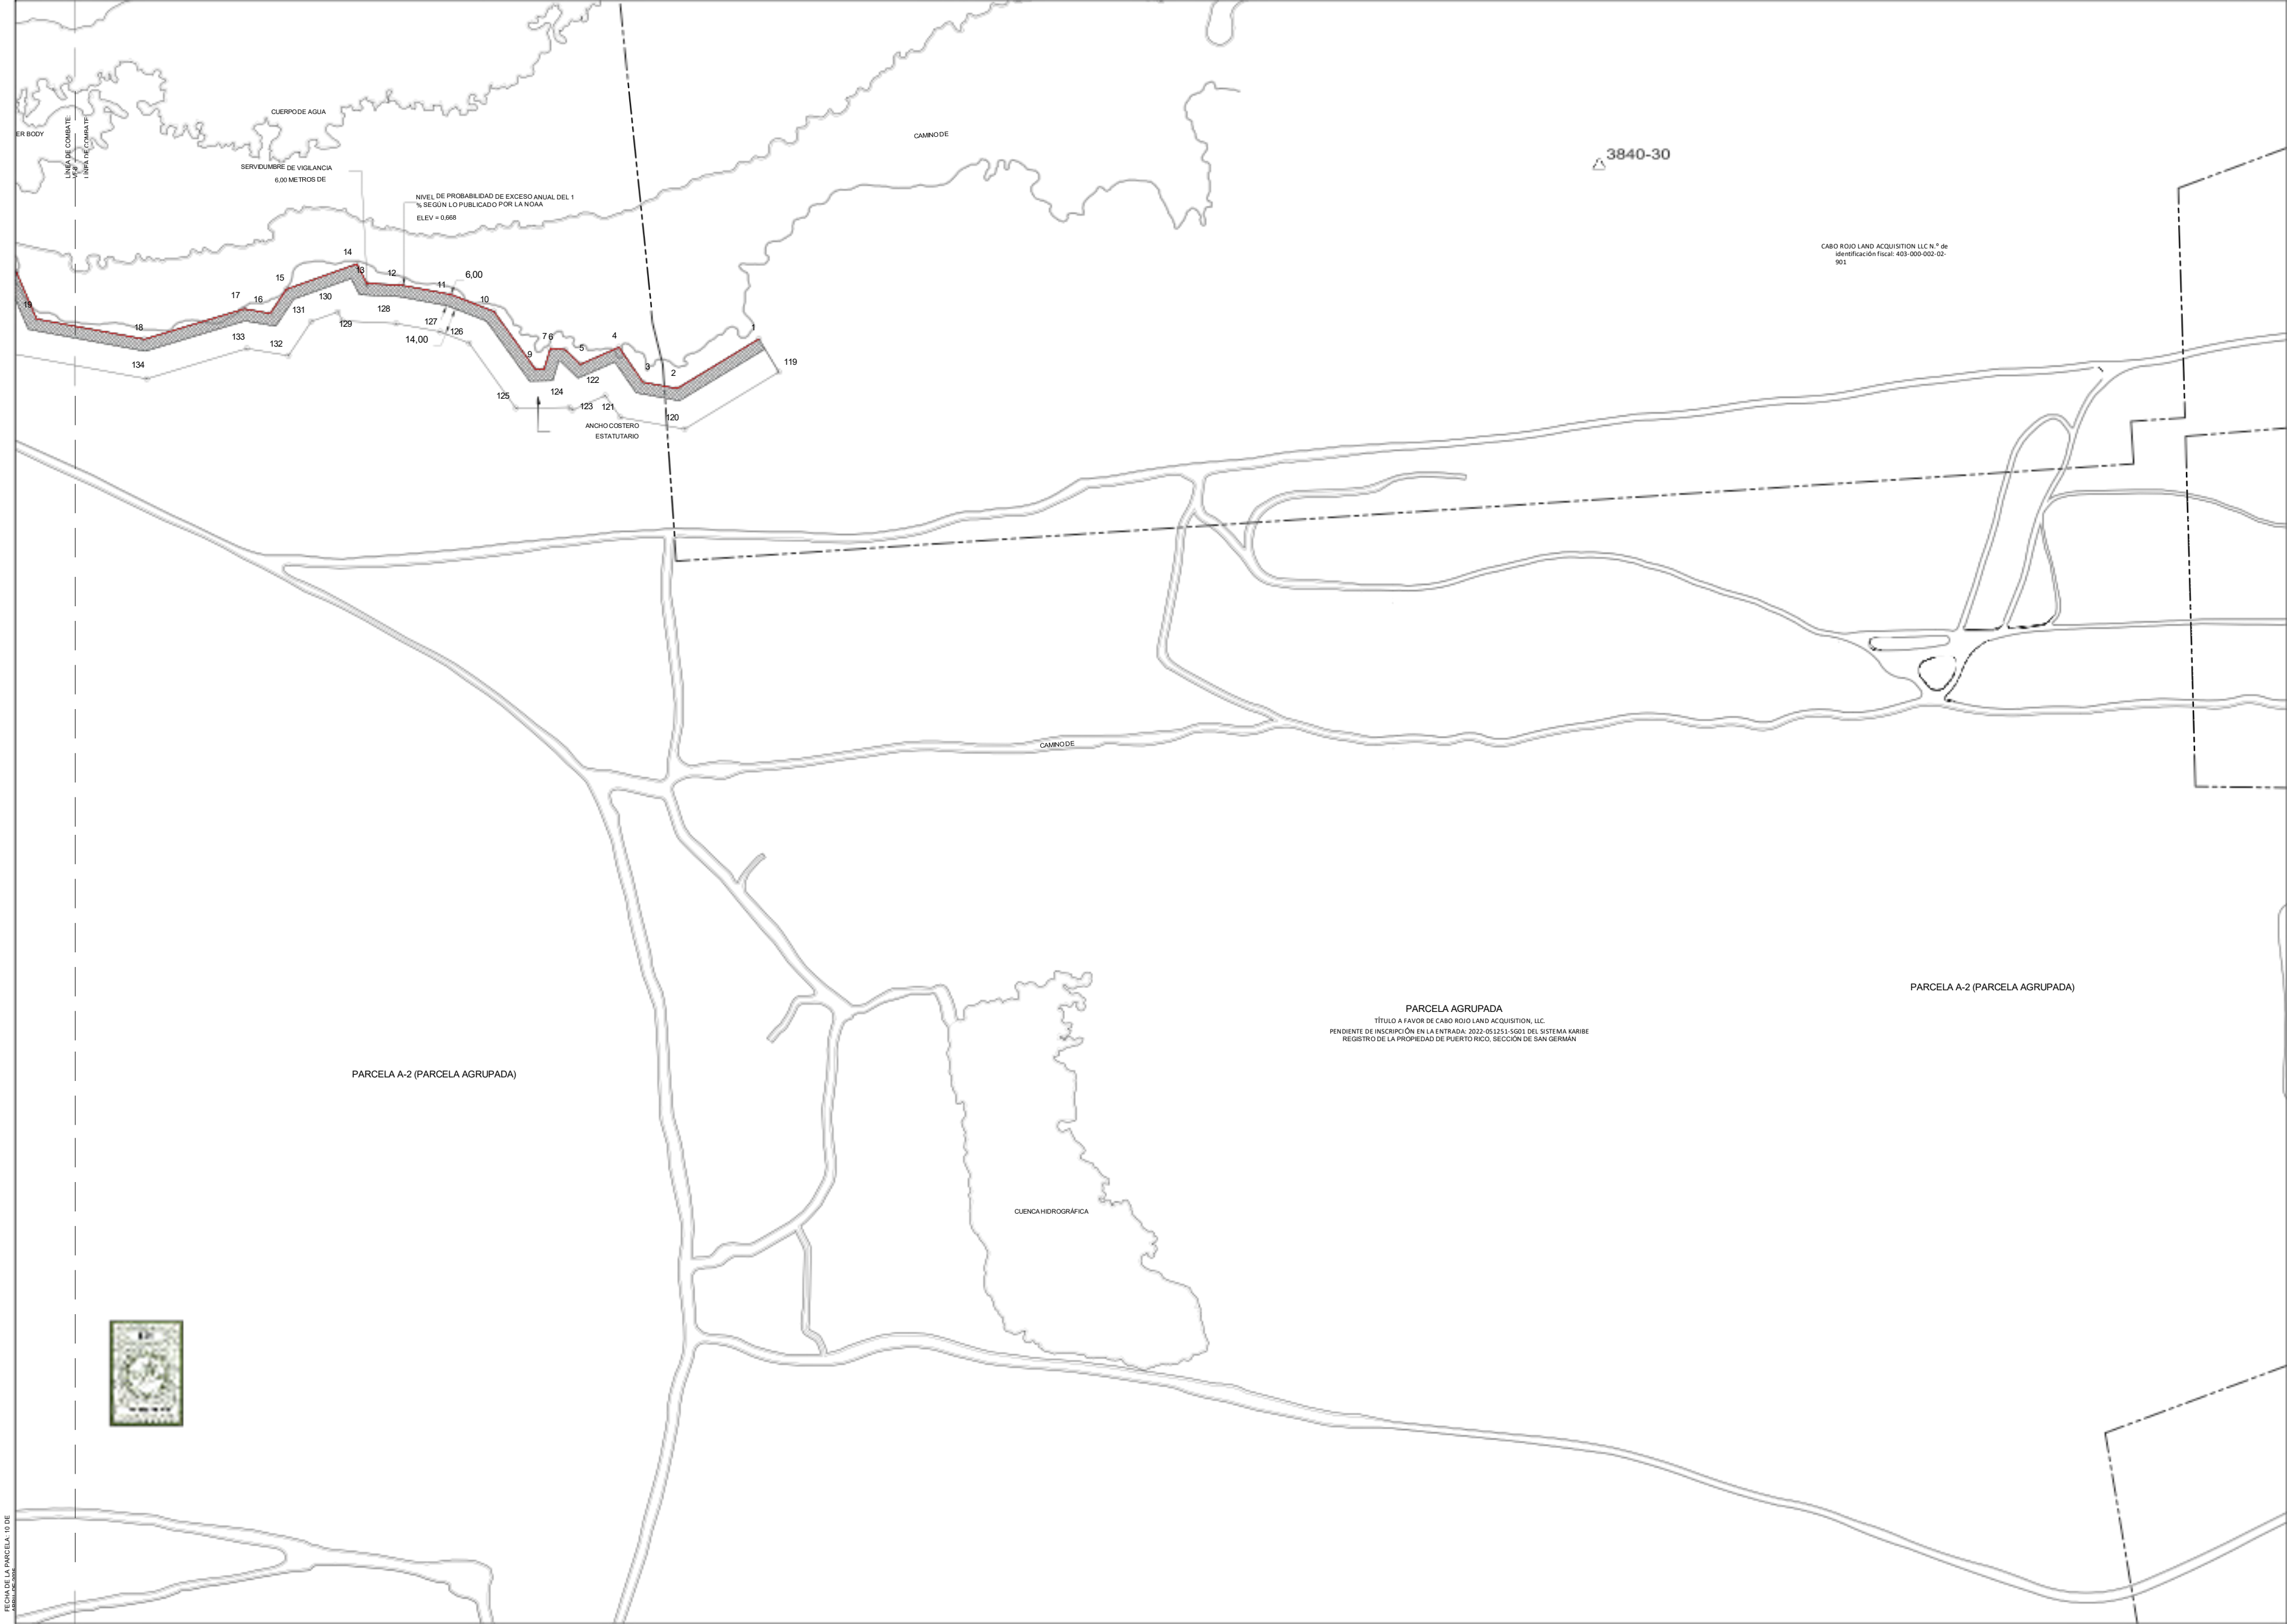
PLAN DE DEMARCACIÓN DE LA ZONA MARÍTIMA

YO, CARLOS M. LEBRON CABRERA,  
CERTIFICO POR LA PRESENTE QUE  
ESTE PLANO ES UNA  
REPRESENTACIÓN GRÁFICA EXACTA  
Y VERDADERA DE LA ZONA  
MARÍTIMA
