**DECLARACIÓN IMPACTO AMBIENTAL**  
**ESENCIA, BOQUERÓN, CABO ROJO**  
**TOMO XII**

ANEJOS 15-21

Anejo 15  
**NOVIEMBRE 2025**

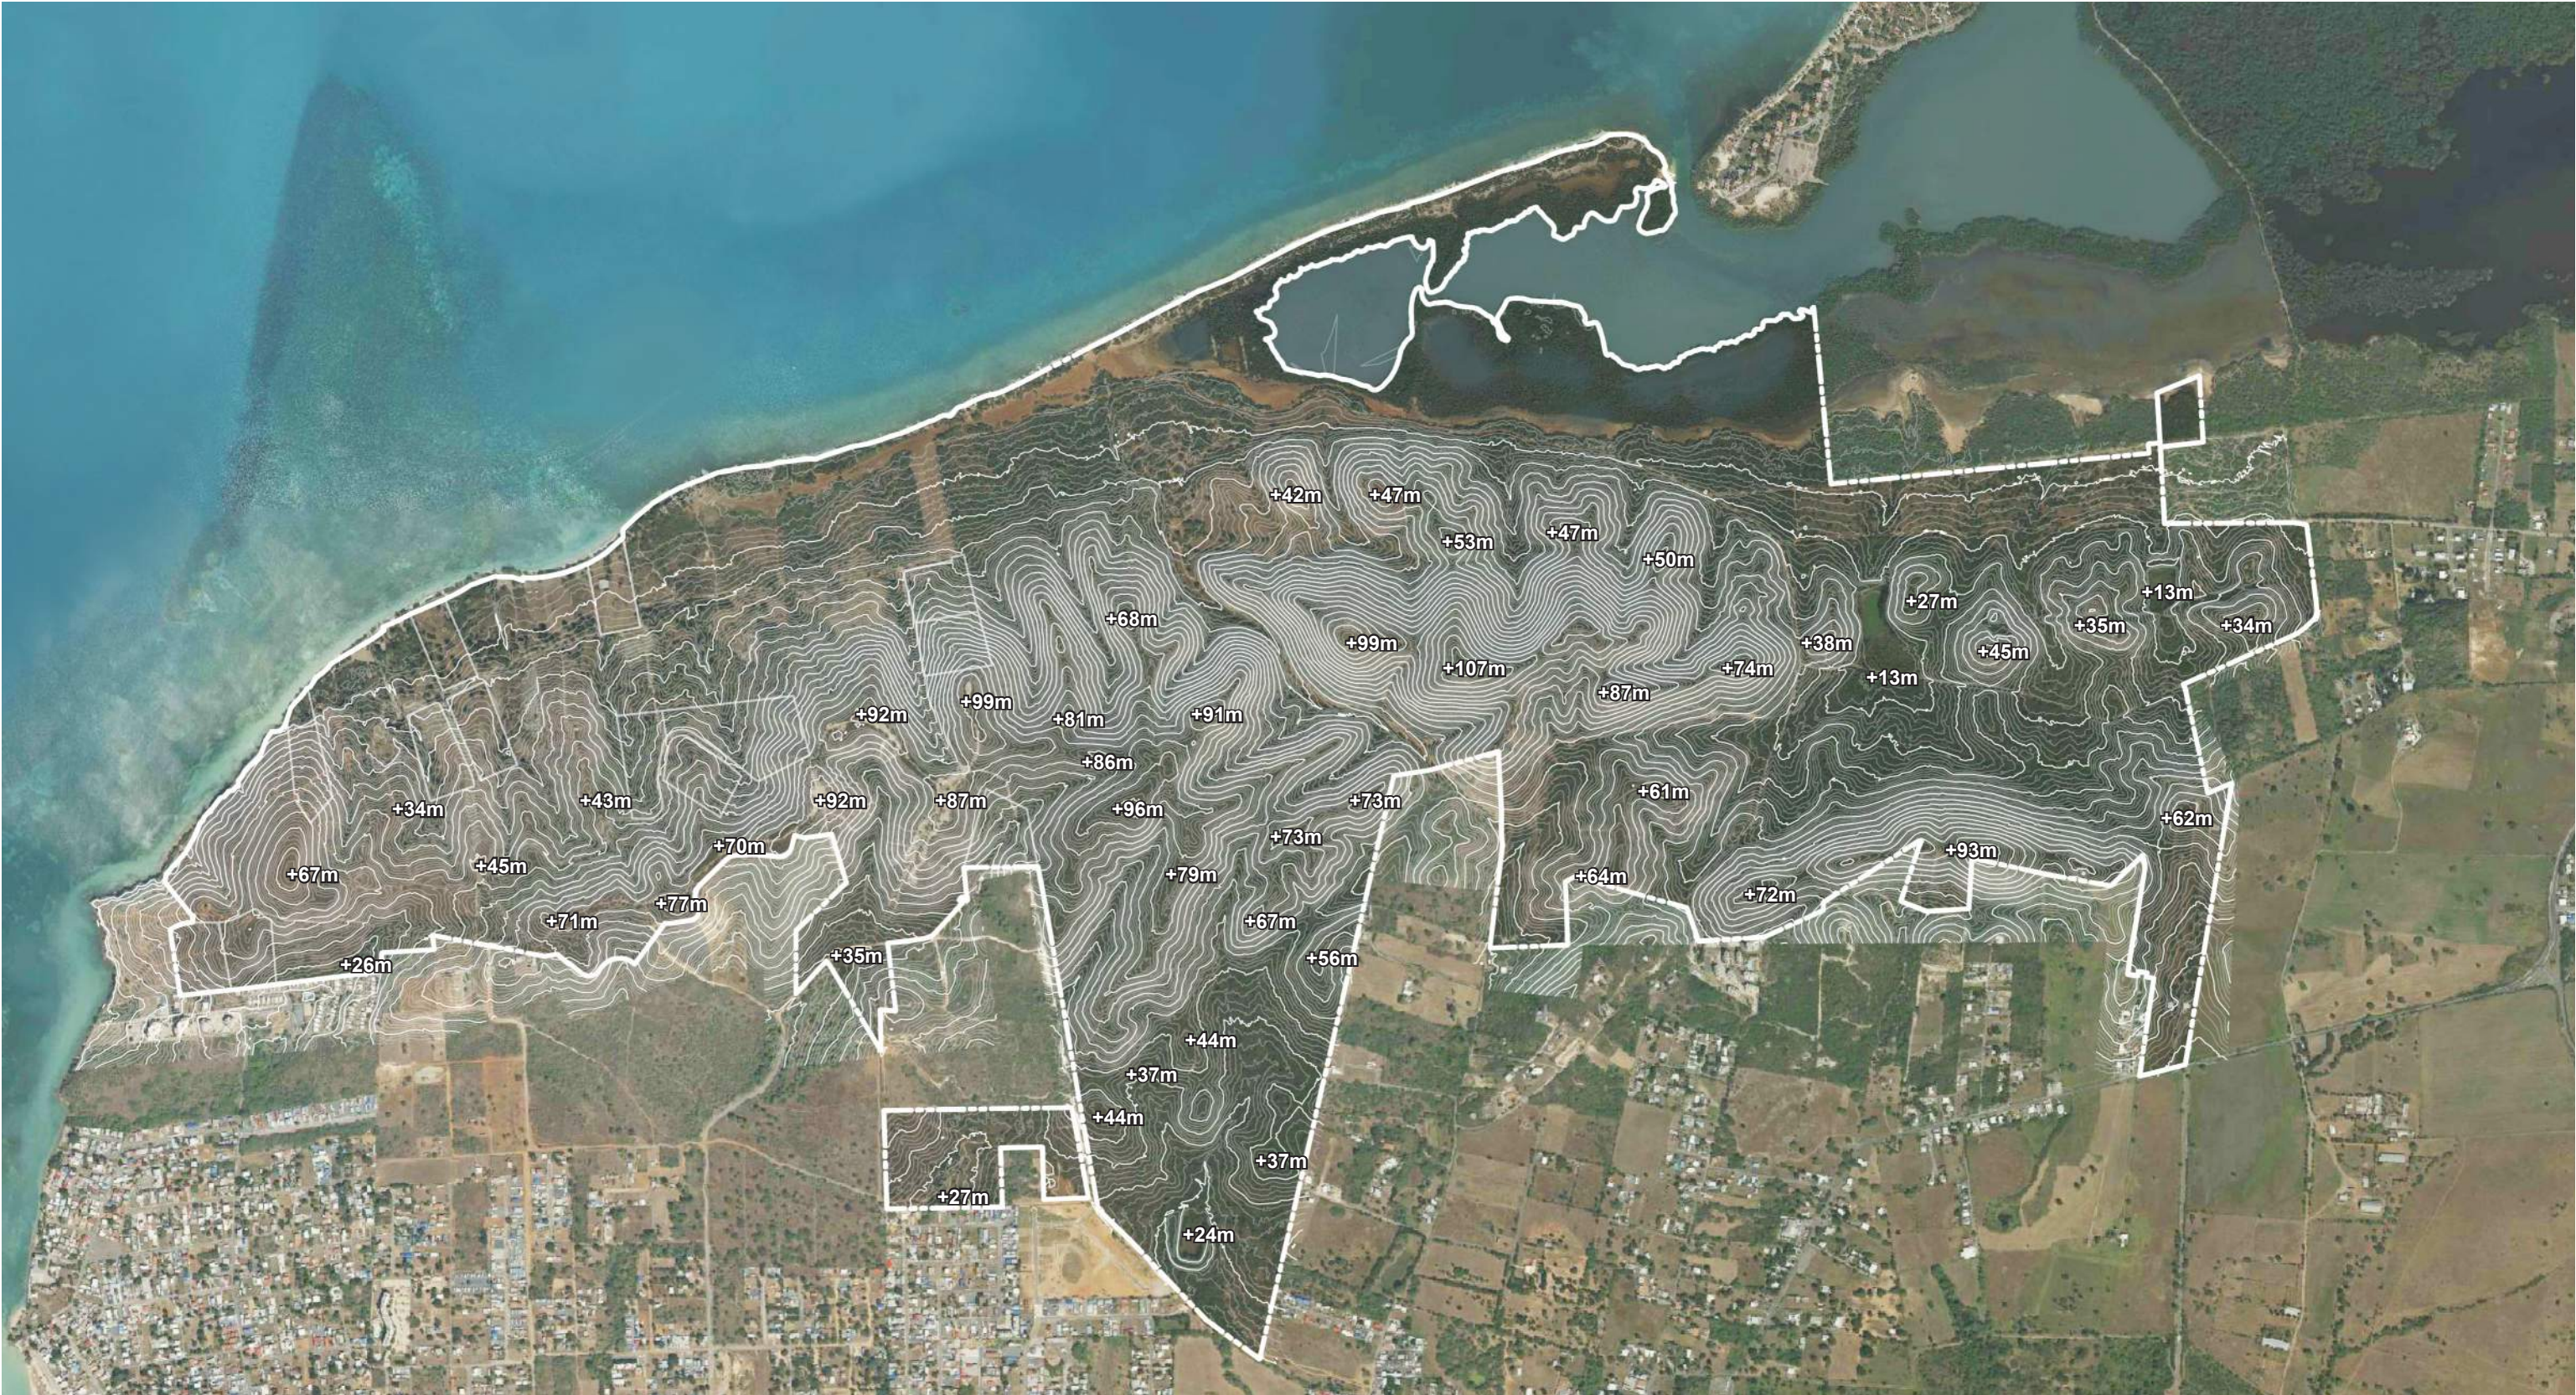
**TOPOGRAFÍA**

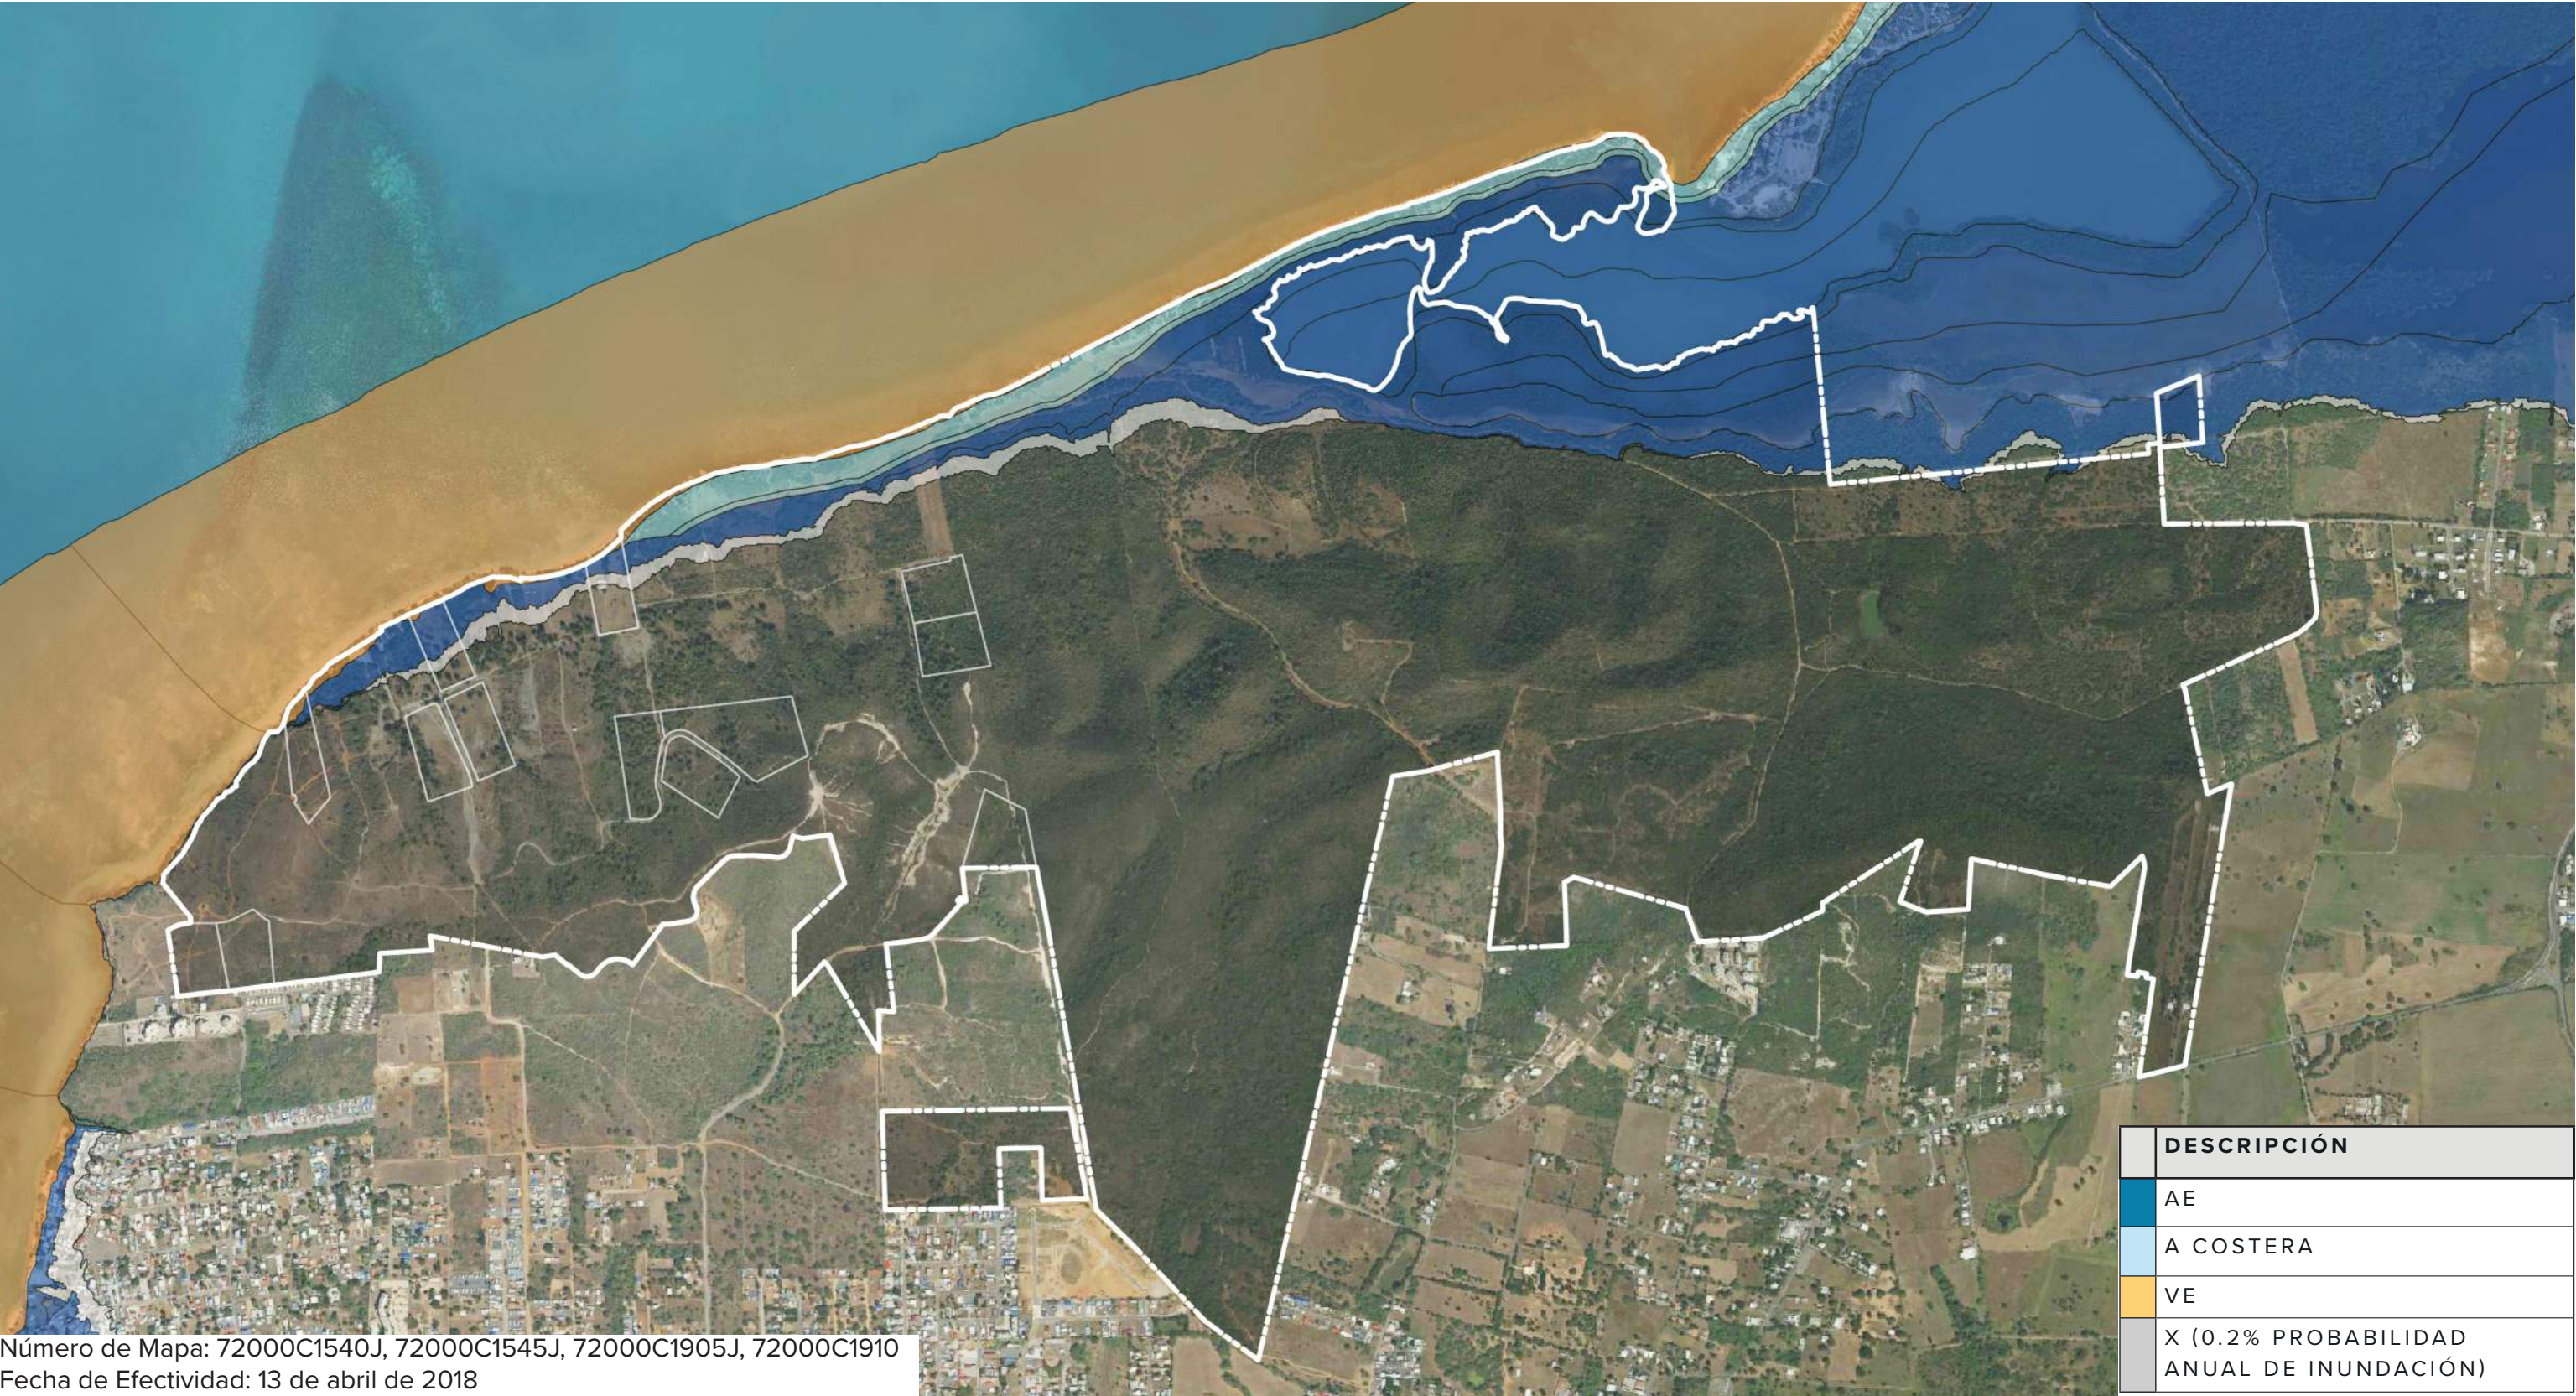
MAPA DE INUNDABILIDAD - ABFE

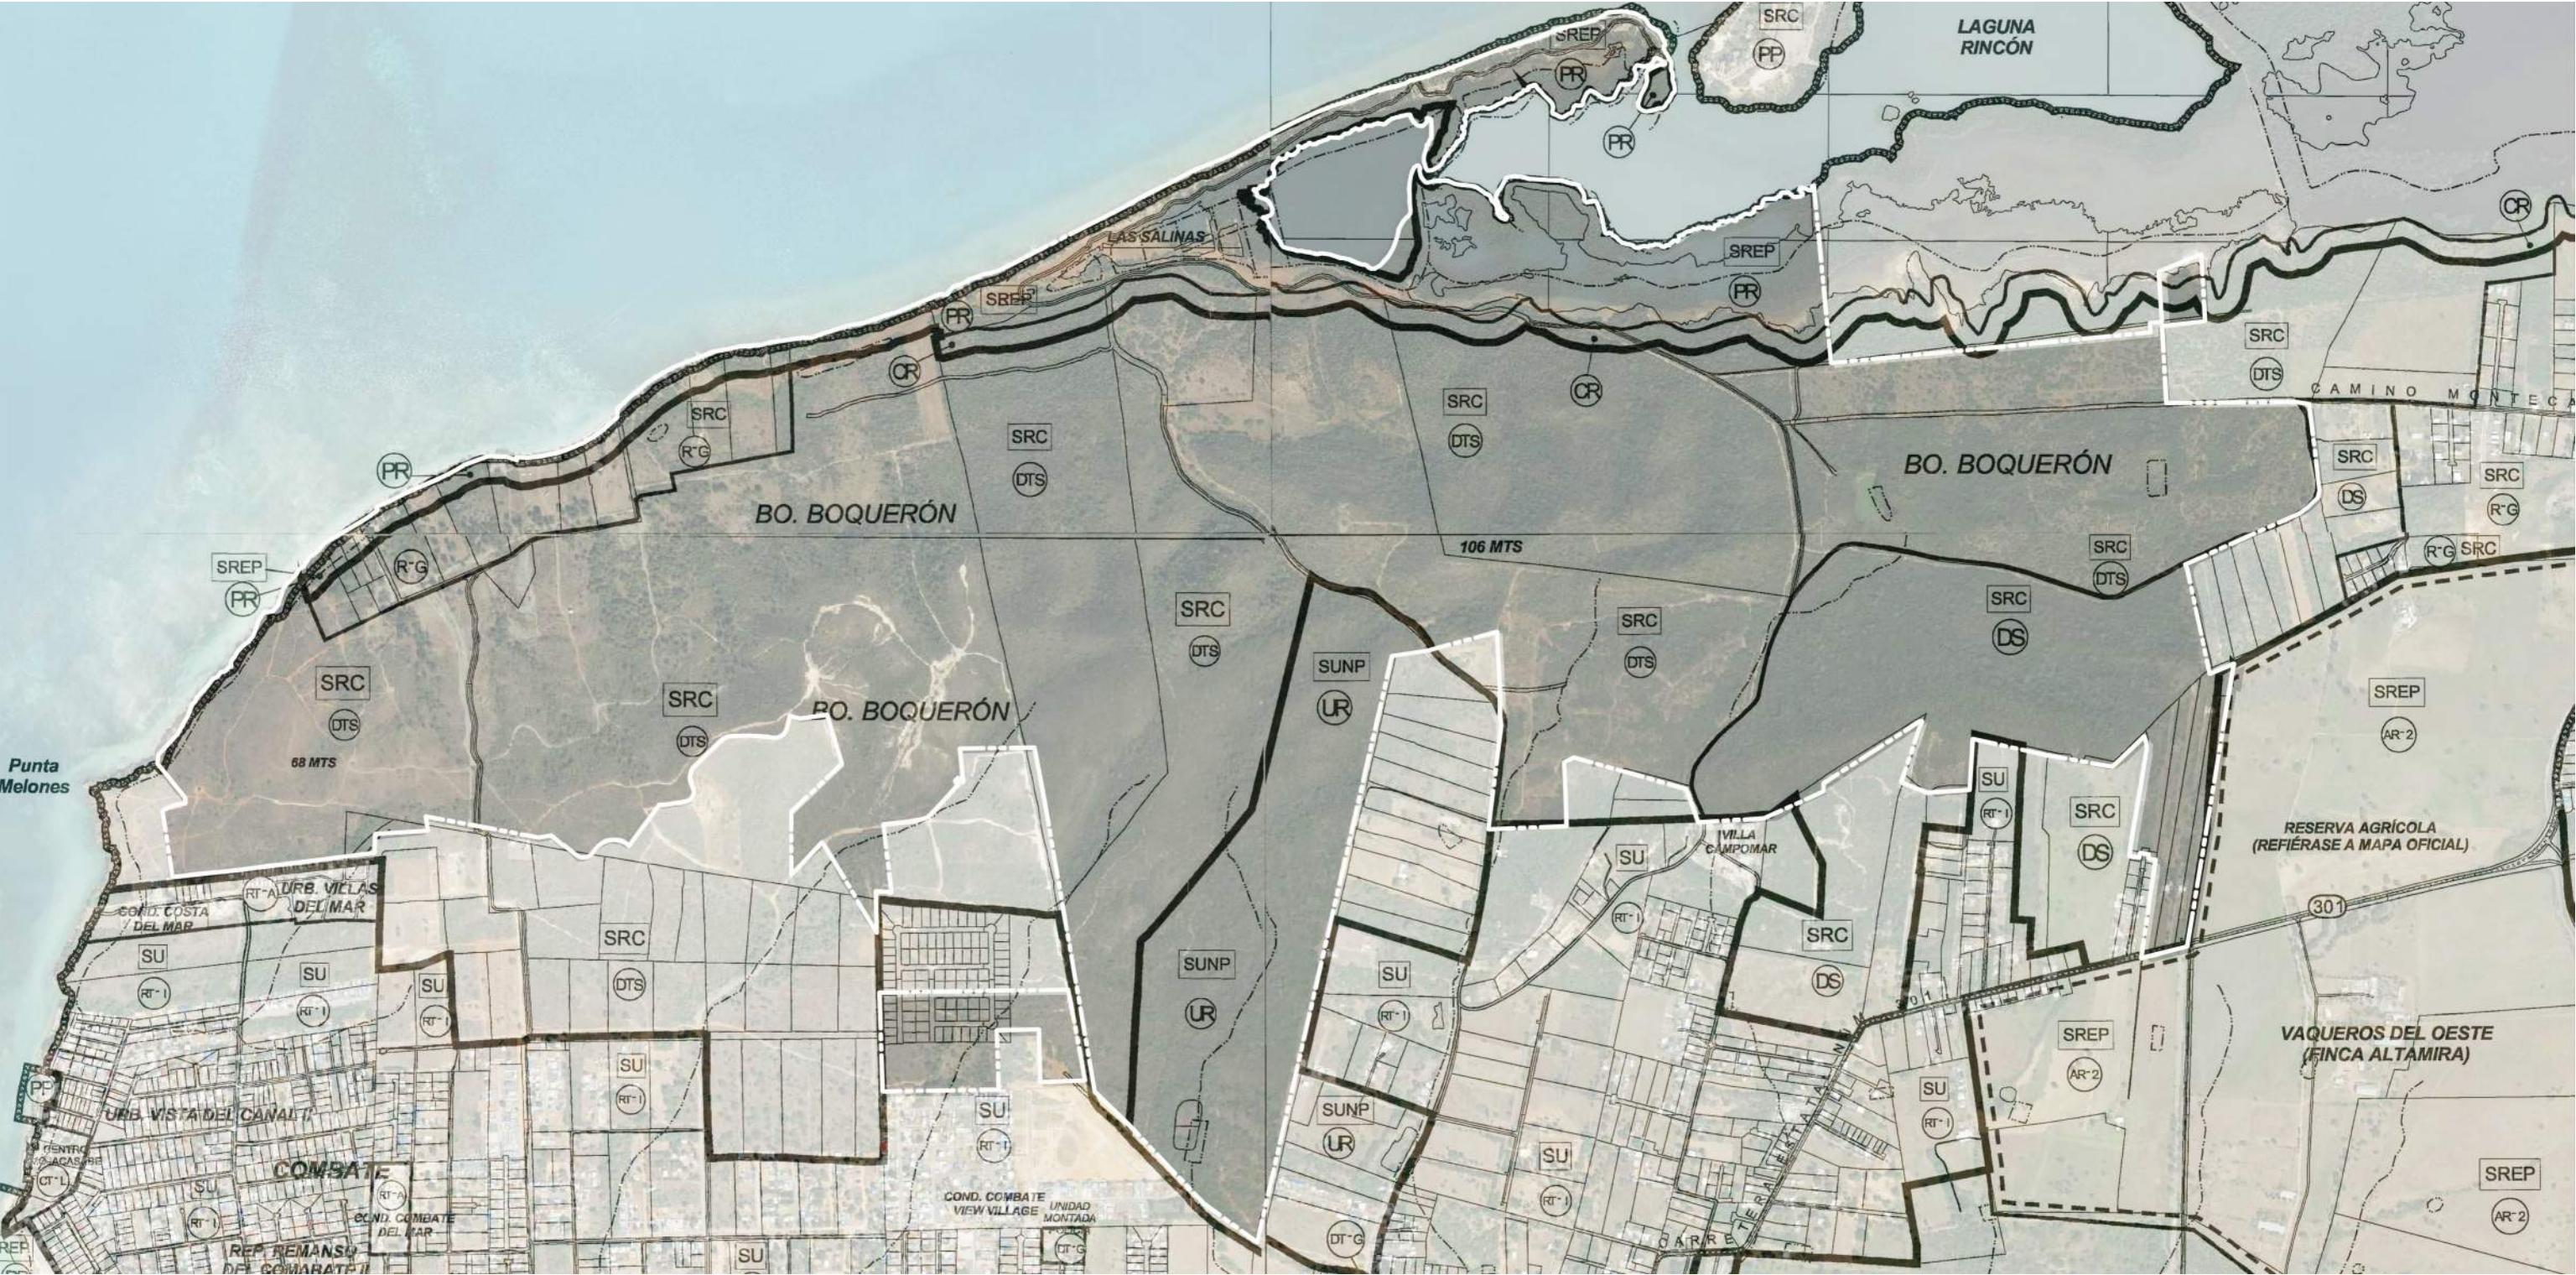
MAPA DE CALIFICACIÓN DEL SUELO

Número de Mapa: 379-000 / 380-000 / 402-000 / 403-000  
Fecha de Vigencia: 1 de octubre de 2010

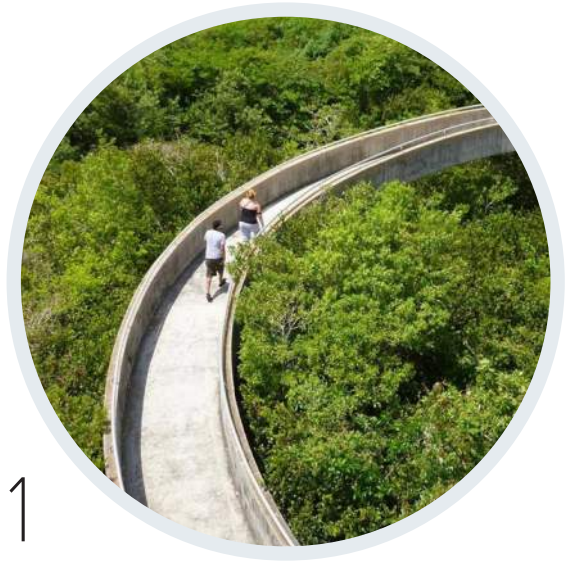
1

COMUNIDADES CONECTADAS

CREAR UNA RED CONTÍNUA DE SENDEROS Y ACCESOS PARA PROVEER CONEXIÓN ENTRE AMENIDADES Y COMUNIDADES.

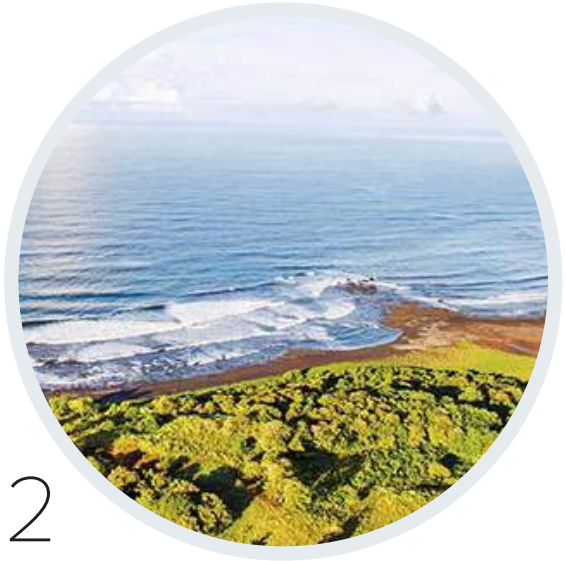
2

ADAPTACIÓN AL ENTORNO

IMPLEMENTAR ESTRATEGIAS DE DISEÑO QUE SE ADAPTEN AL TERRENO EVITANDO CORTE Y RELLENO EXCESIVO Y APROVECHANDO LAS VISTAS PANORÁMICAS DEL LUGAR.

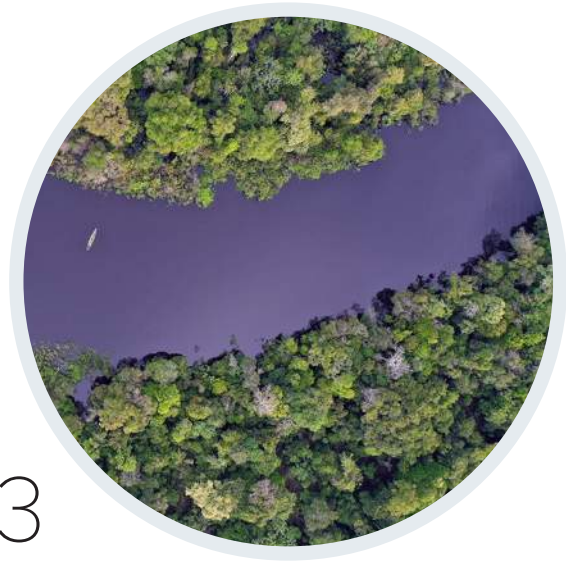
3

PRESERVAR PATRONES DE DRENAJE NATURAL

PRESERVAR Y MEJORAR LOS CANALES DE DRENAJE NATURAL PARA SALVAGUARDAR LA CALIDAD DEL AGUA Y PREVENIR EROSIÓN.

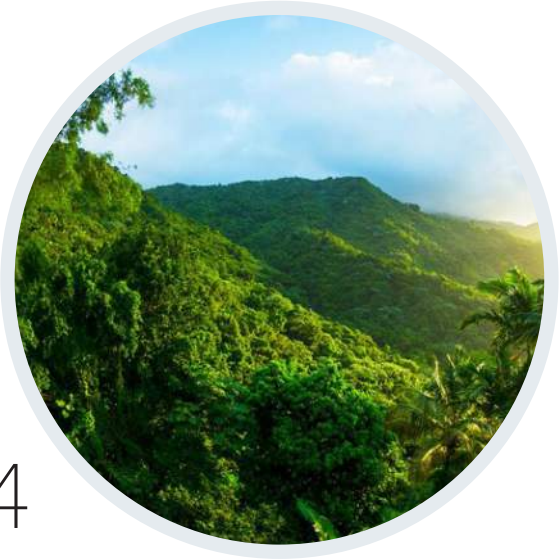
4

TERRENO EMPINADO PROTEGIDO

PROTEGER LAS PENDIENTES PRONUNCIADAS PARA PREVENIR LA EROSIÓN Y FOMENTAR PRÁCTICAS SOSTENIBLES DE MOVIMIENTO DE TIERRAS.

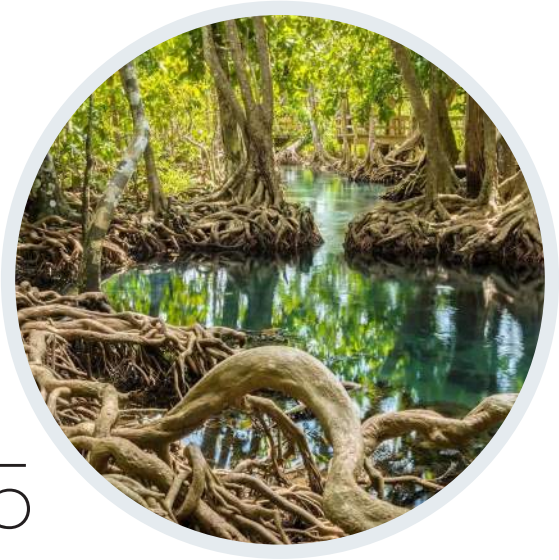
5

MANGLARES PRESERVADOS

PREVENIR LA PERTURBACIÓN DE LOS MANGLARES QUE BORDEAN EL ÁREA DEL PROYECTO.

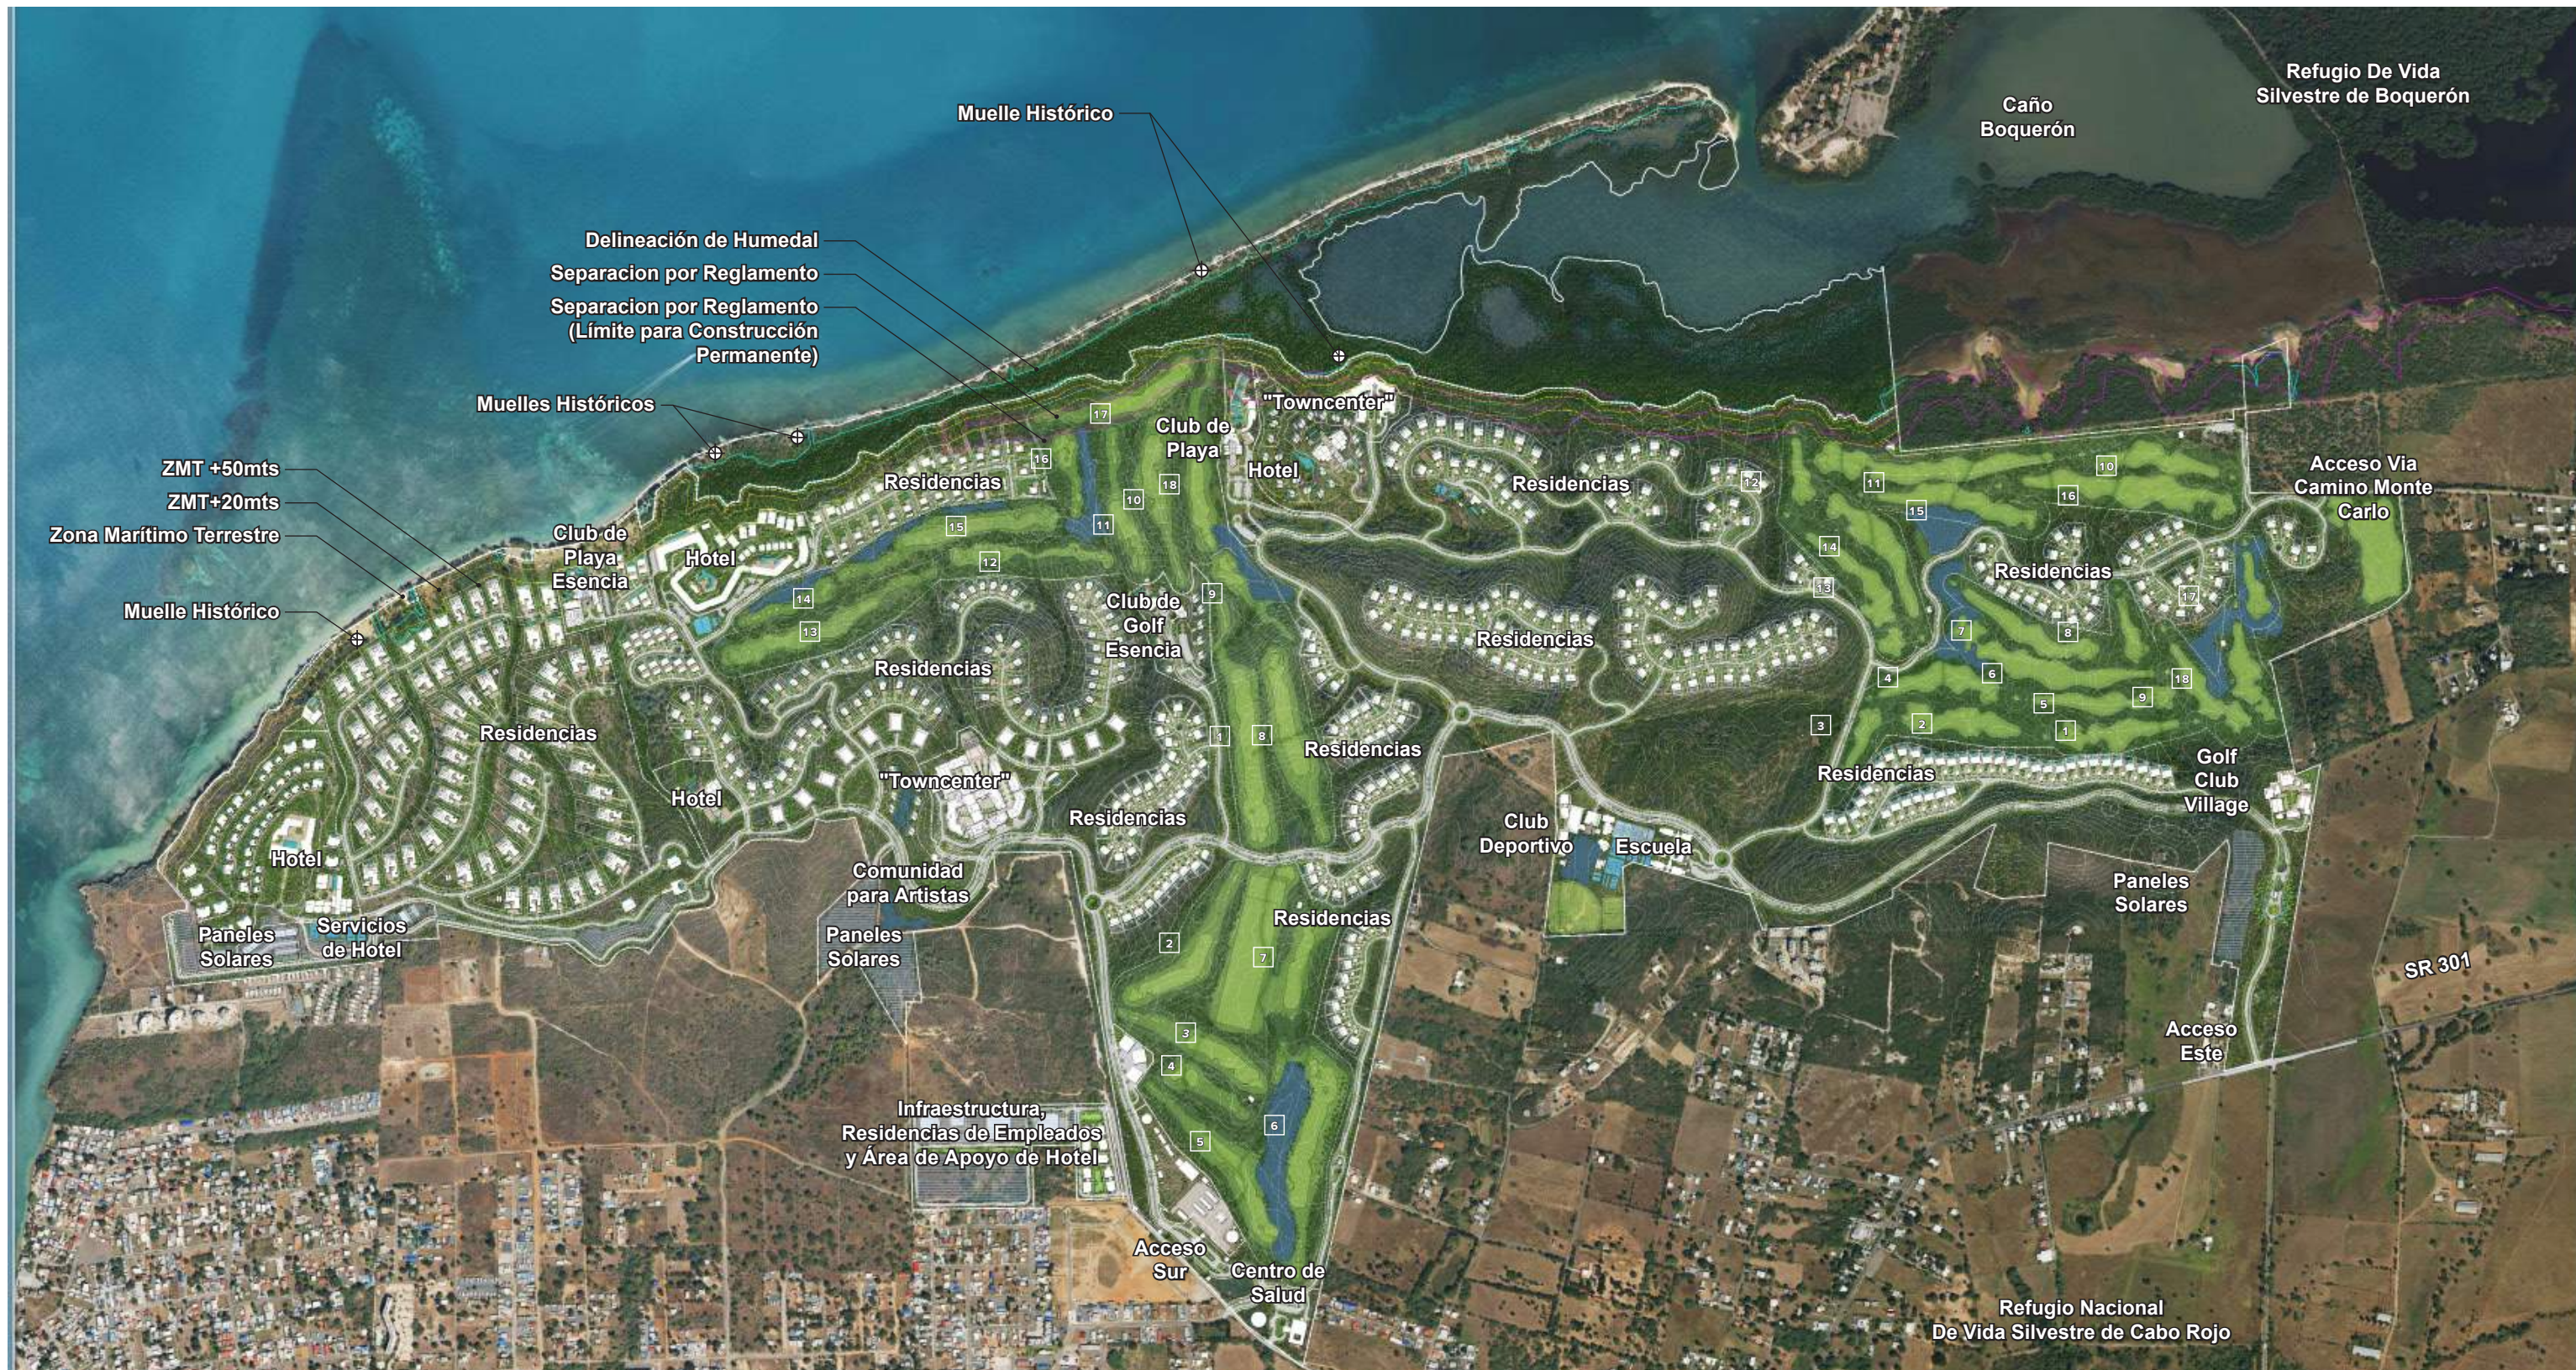
## PLANO CONCEPTUAL ILUSTRADO

0            250m            500m            1,000m

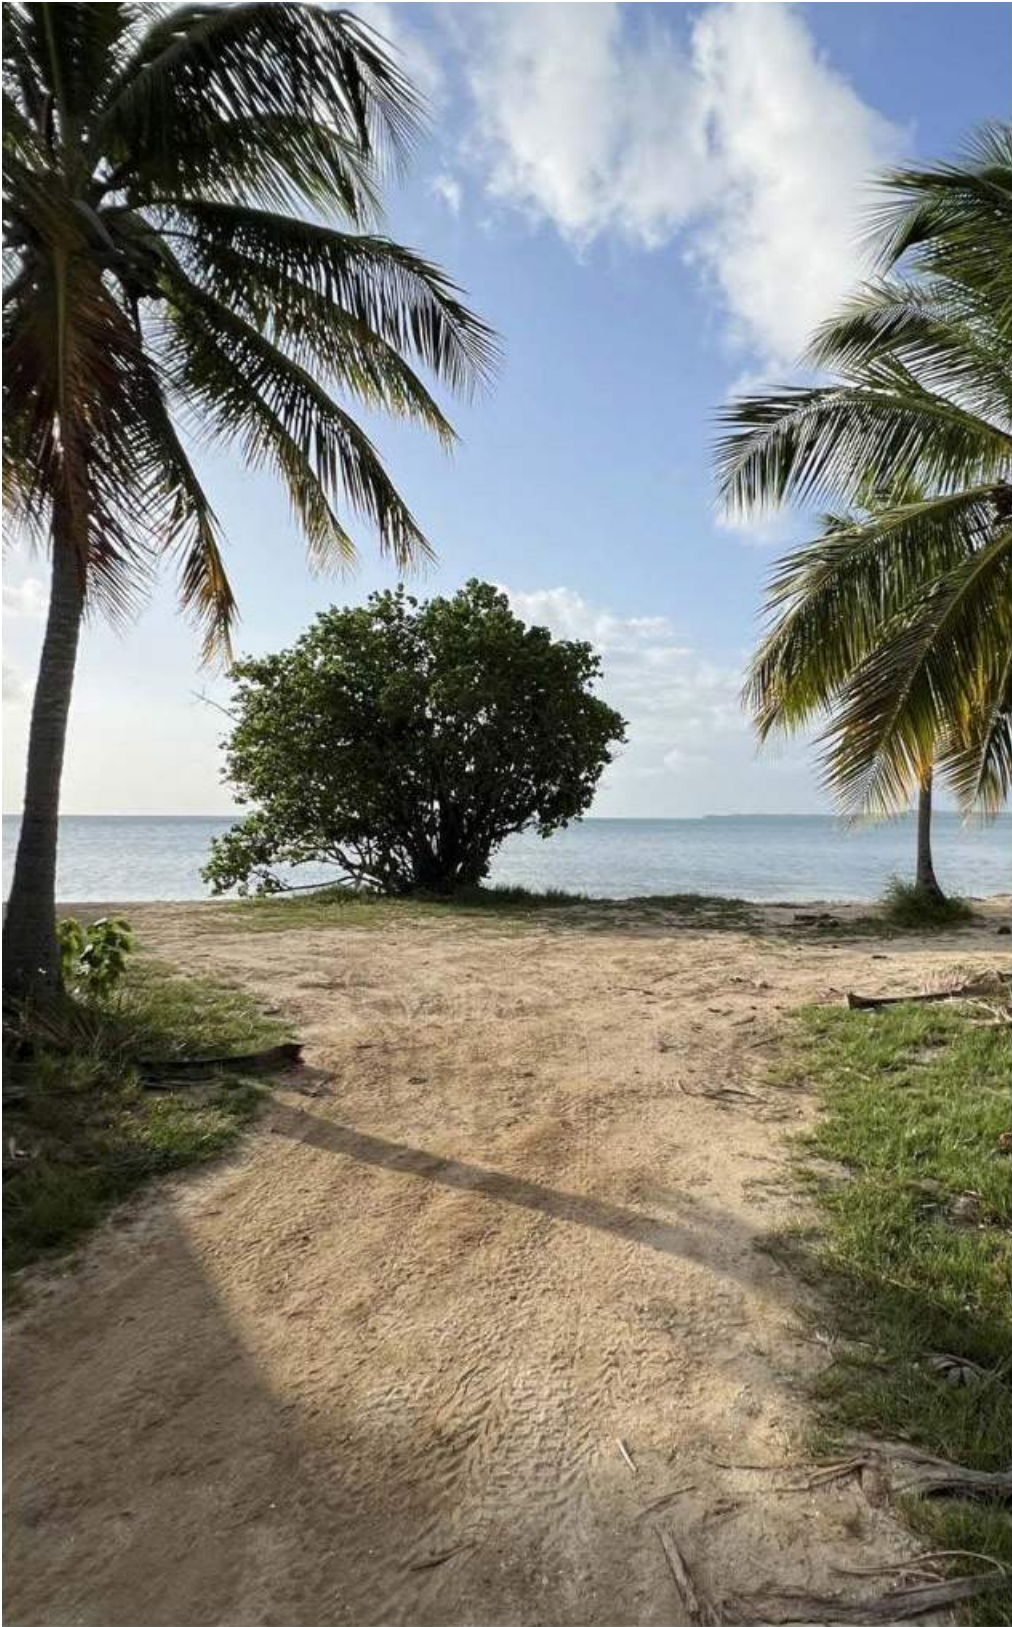
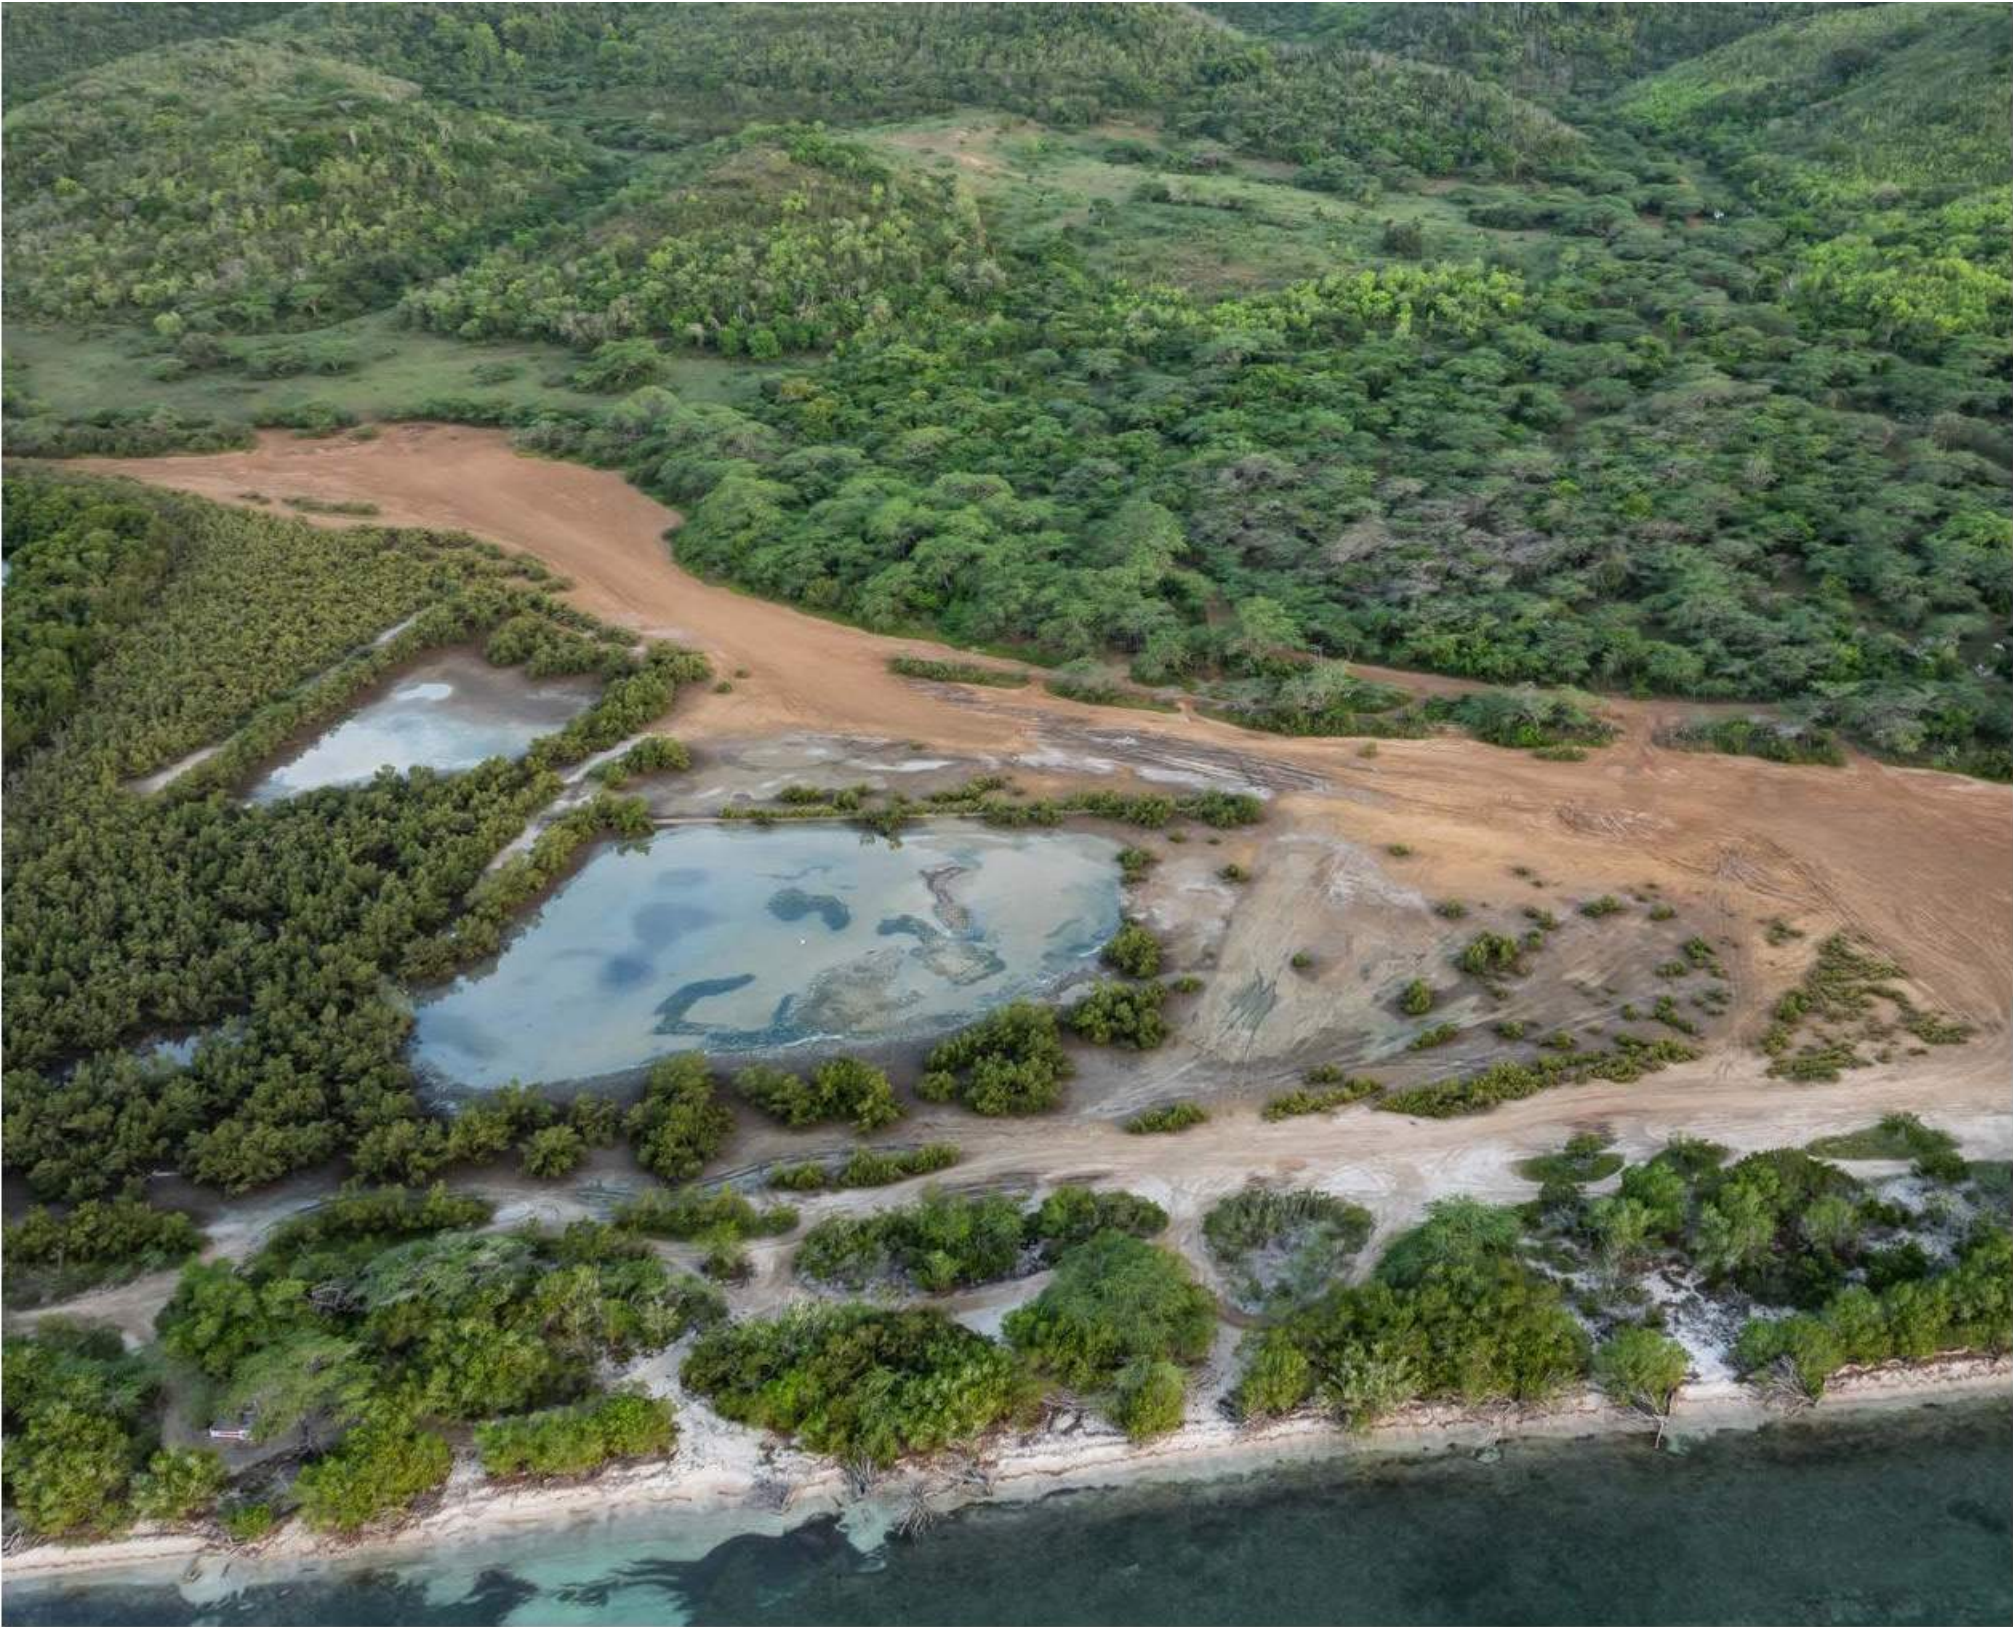
IMPACTO VEHICULAR A LAS DUNAS EXISTENTES
