**DECLARACIÓN IMPACTO AMBIENTAL**  
**ESENCIA, BOQUERÓN, CABO ROJO**  
**TOMO XII**

ANEJOS 15-21

Anejo 15  
**NOVIEMBRE 2025**

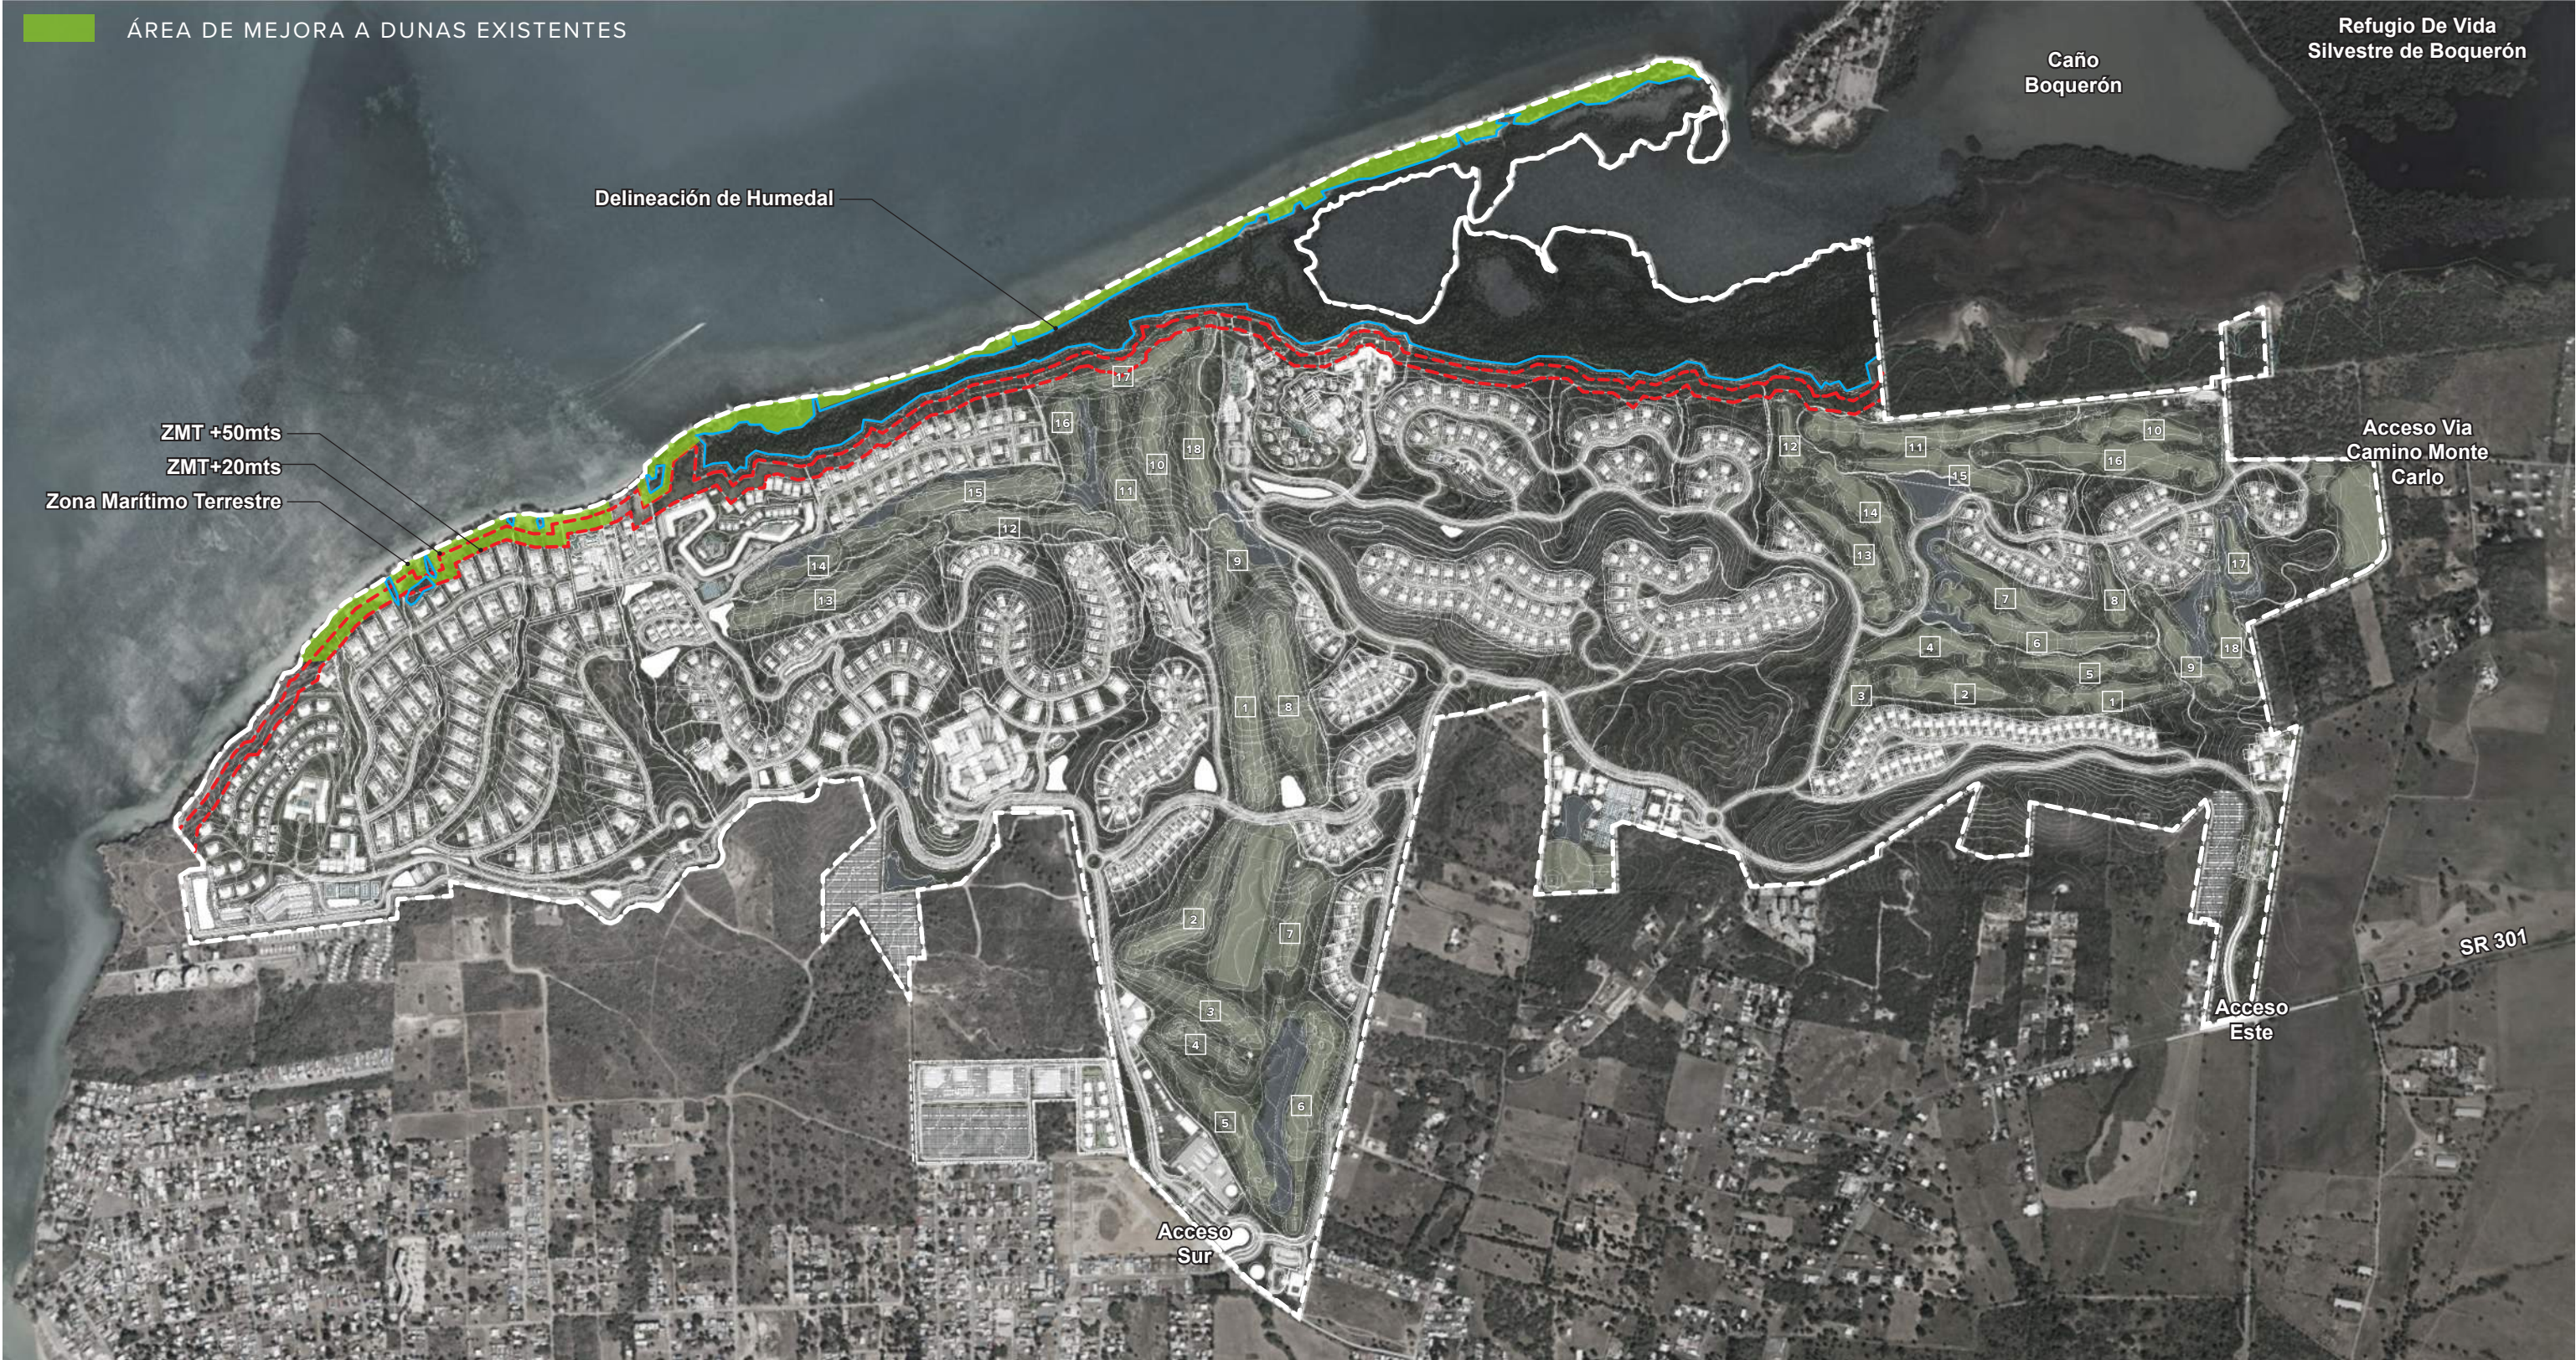
DUNAS COSTERAS  
ÁREAS DE MEJORAS A LAS DUNAS EXISTENTES

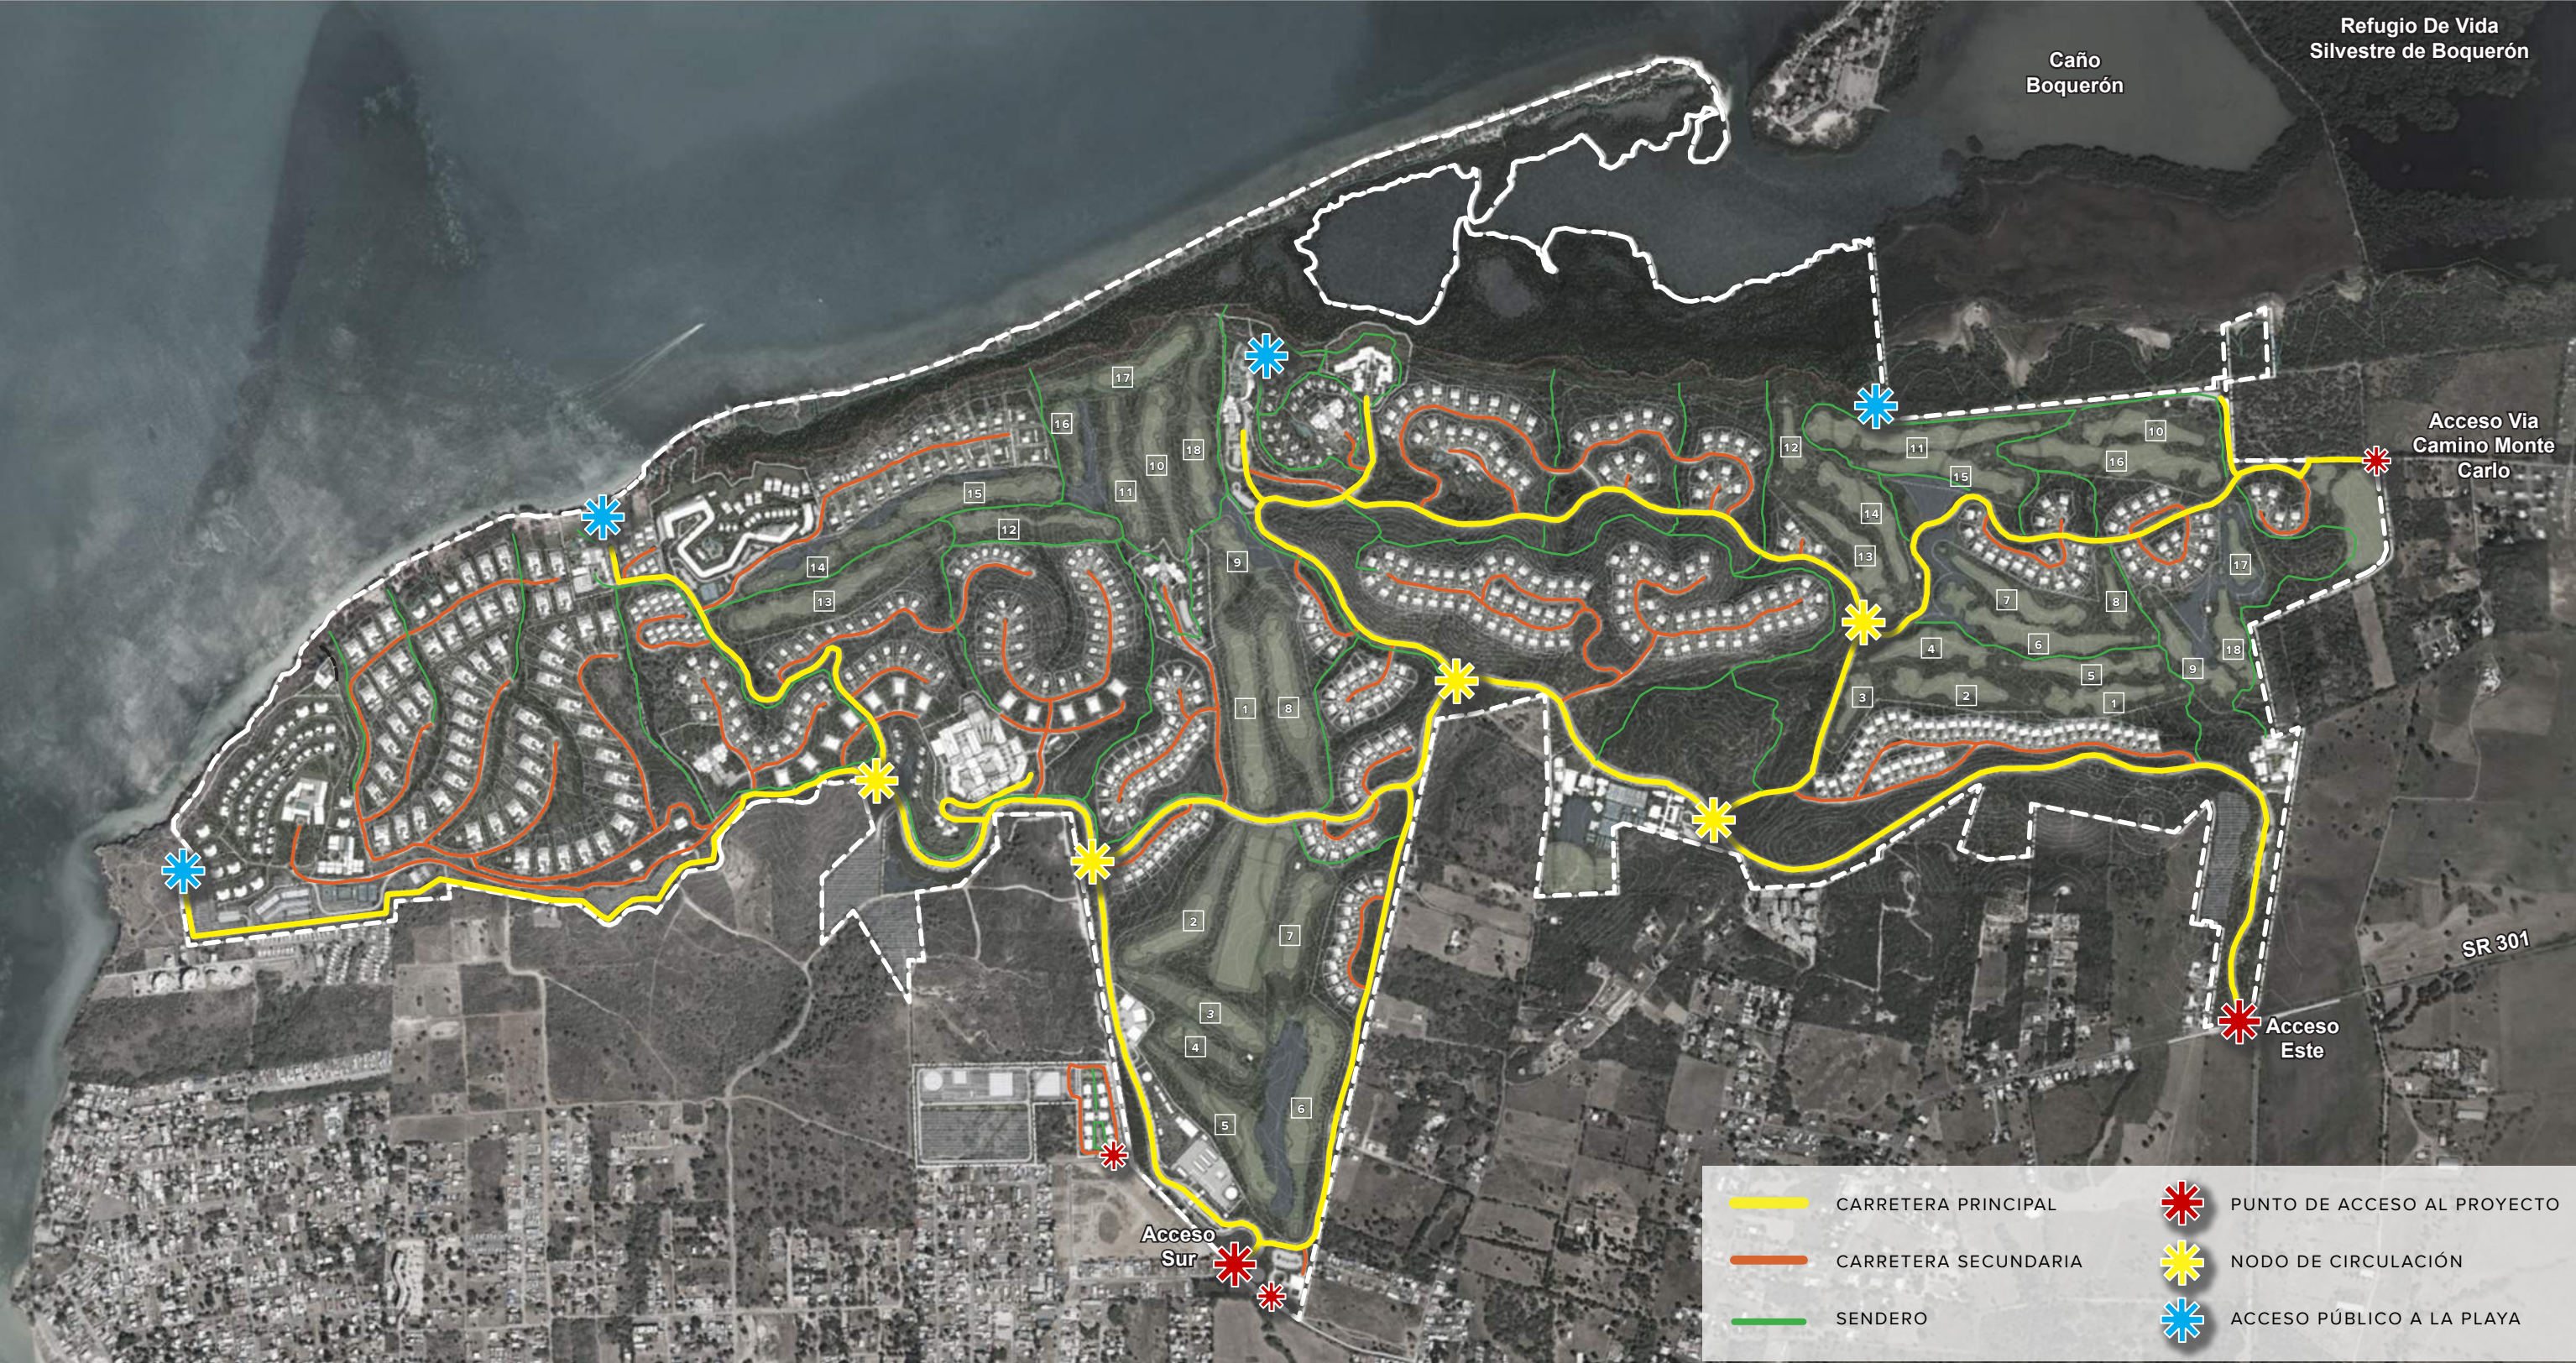
ACCESO PÚBLICO  
DIAGRAMA DE CIRCULACIÓN Y ACCESO VEHICULAR PÚBLICO

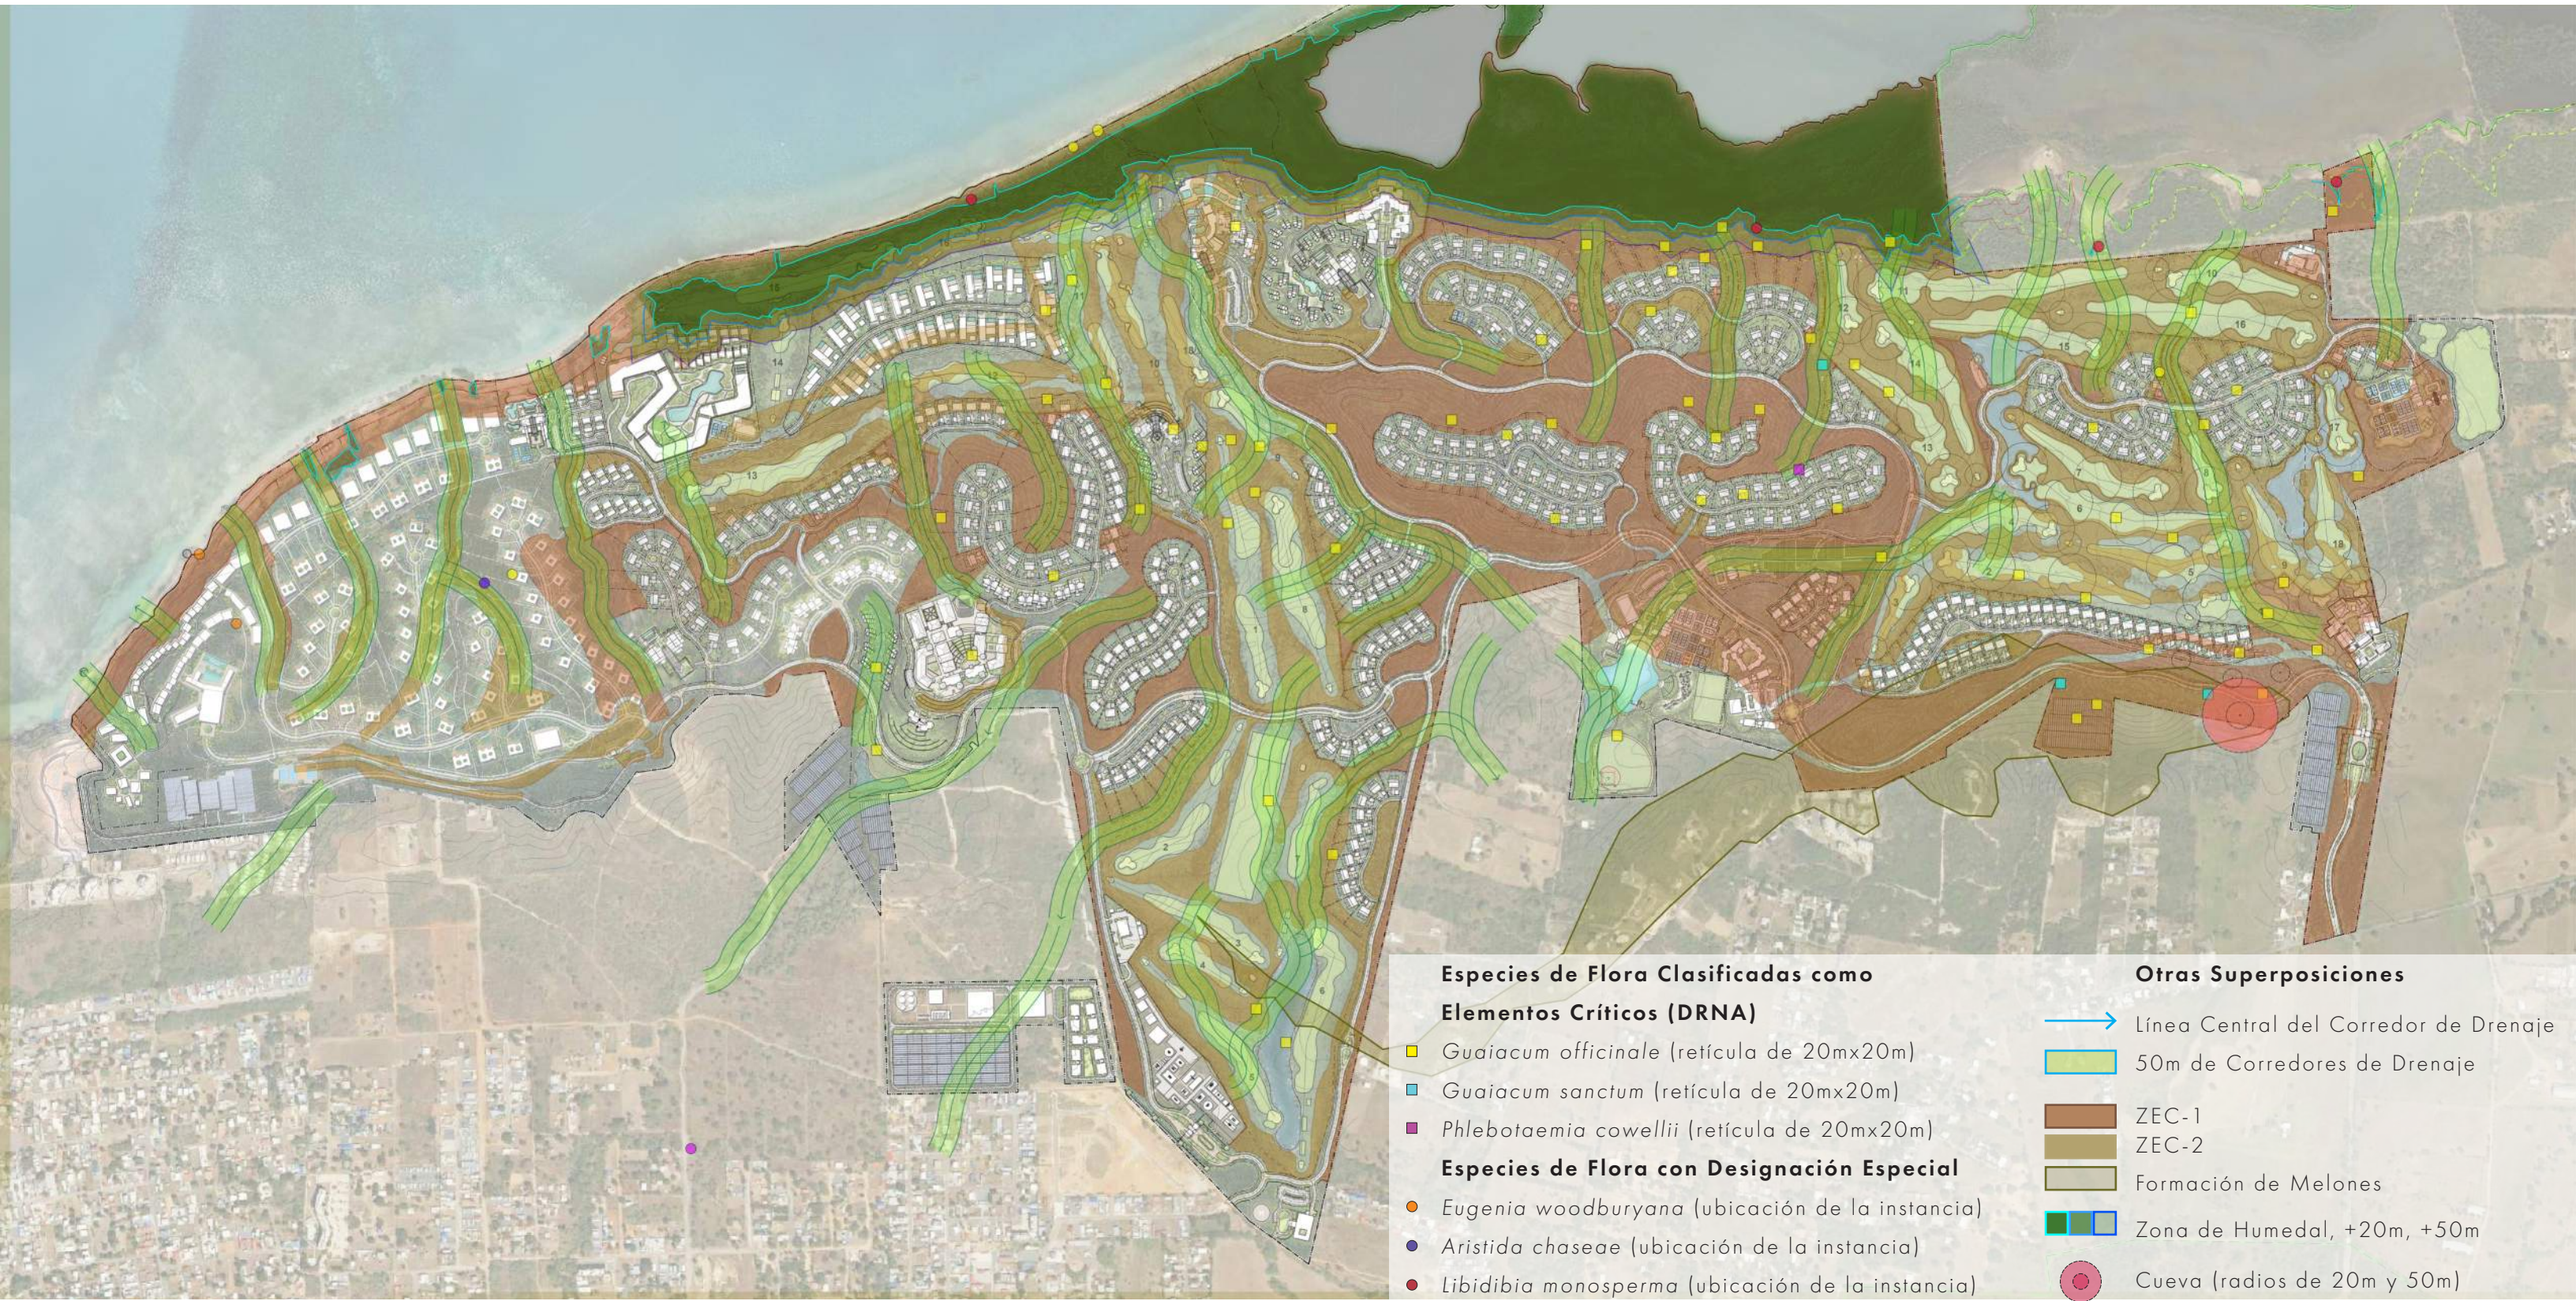
DISEÑO PREVIO - FEBRERO 2025 - SUPERPOSICIÓN DE CONSIDERACIONES

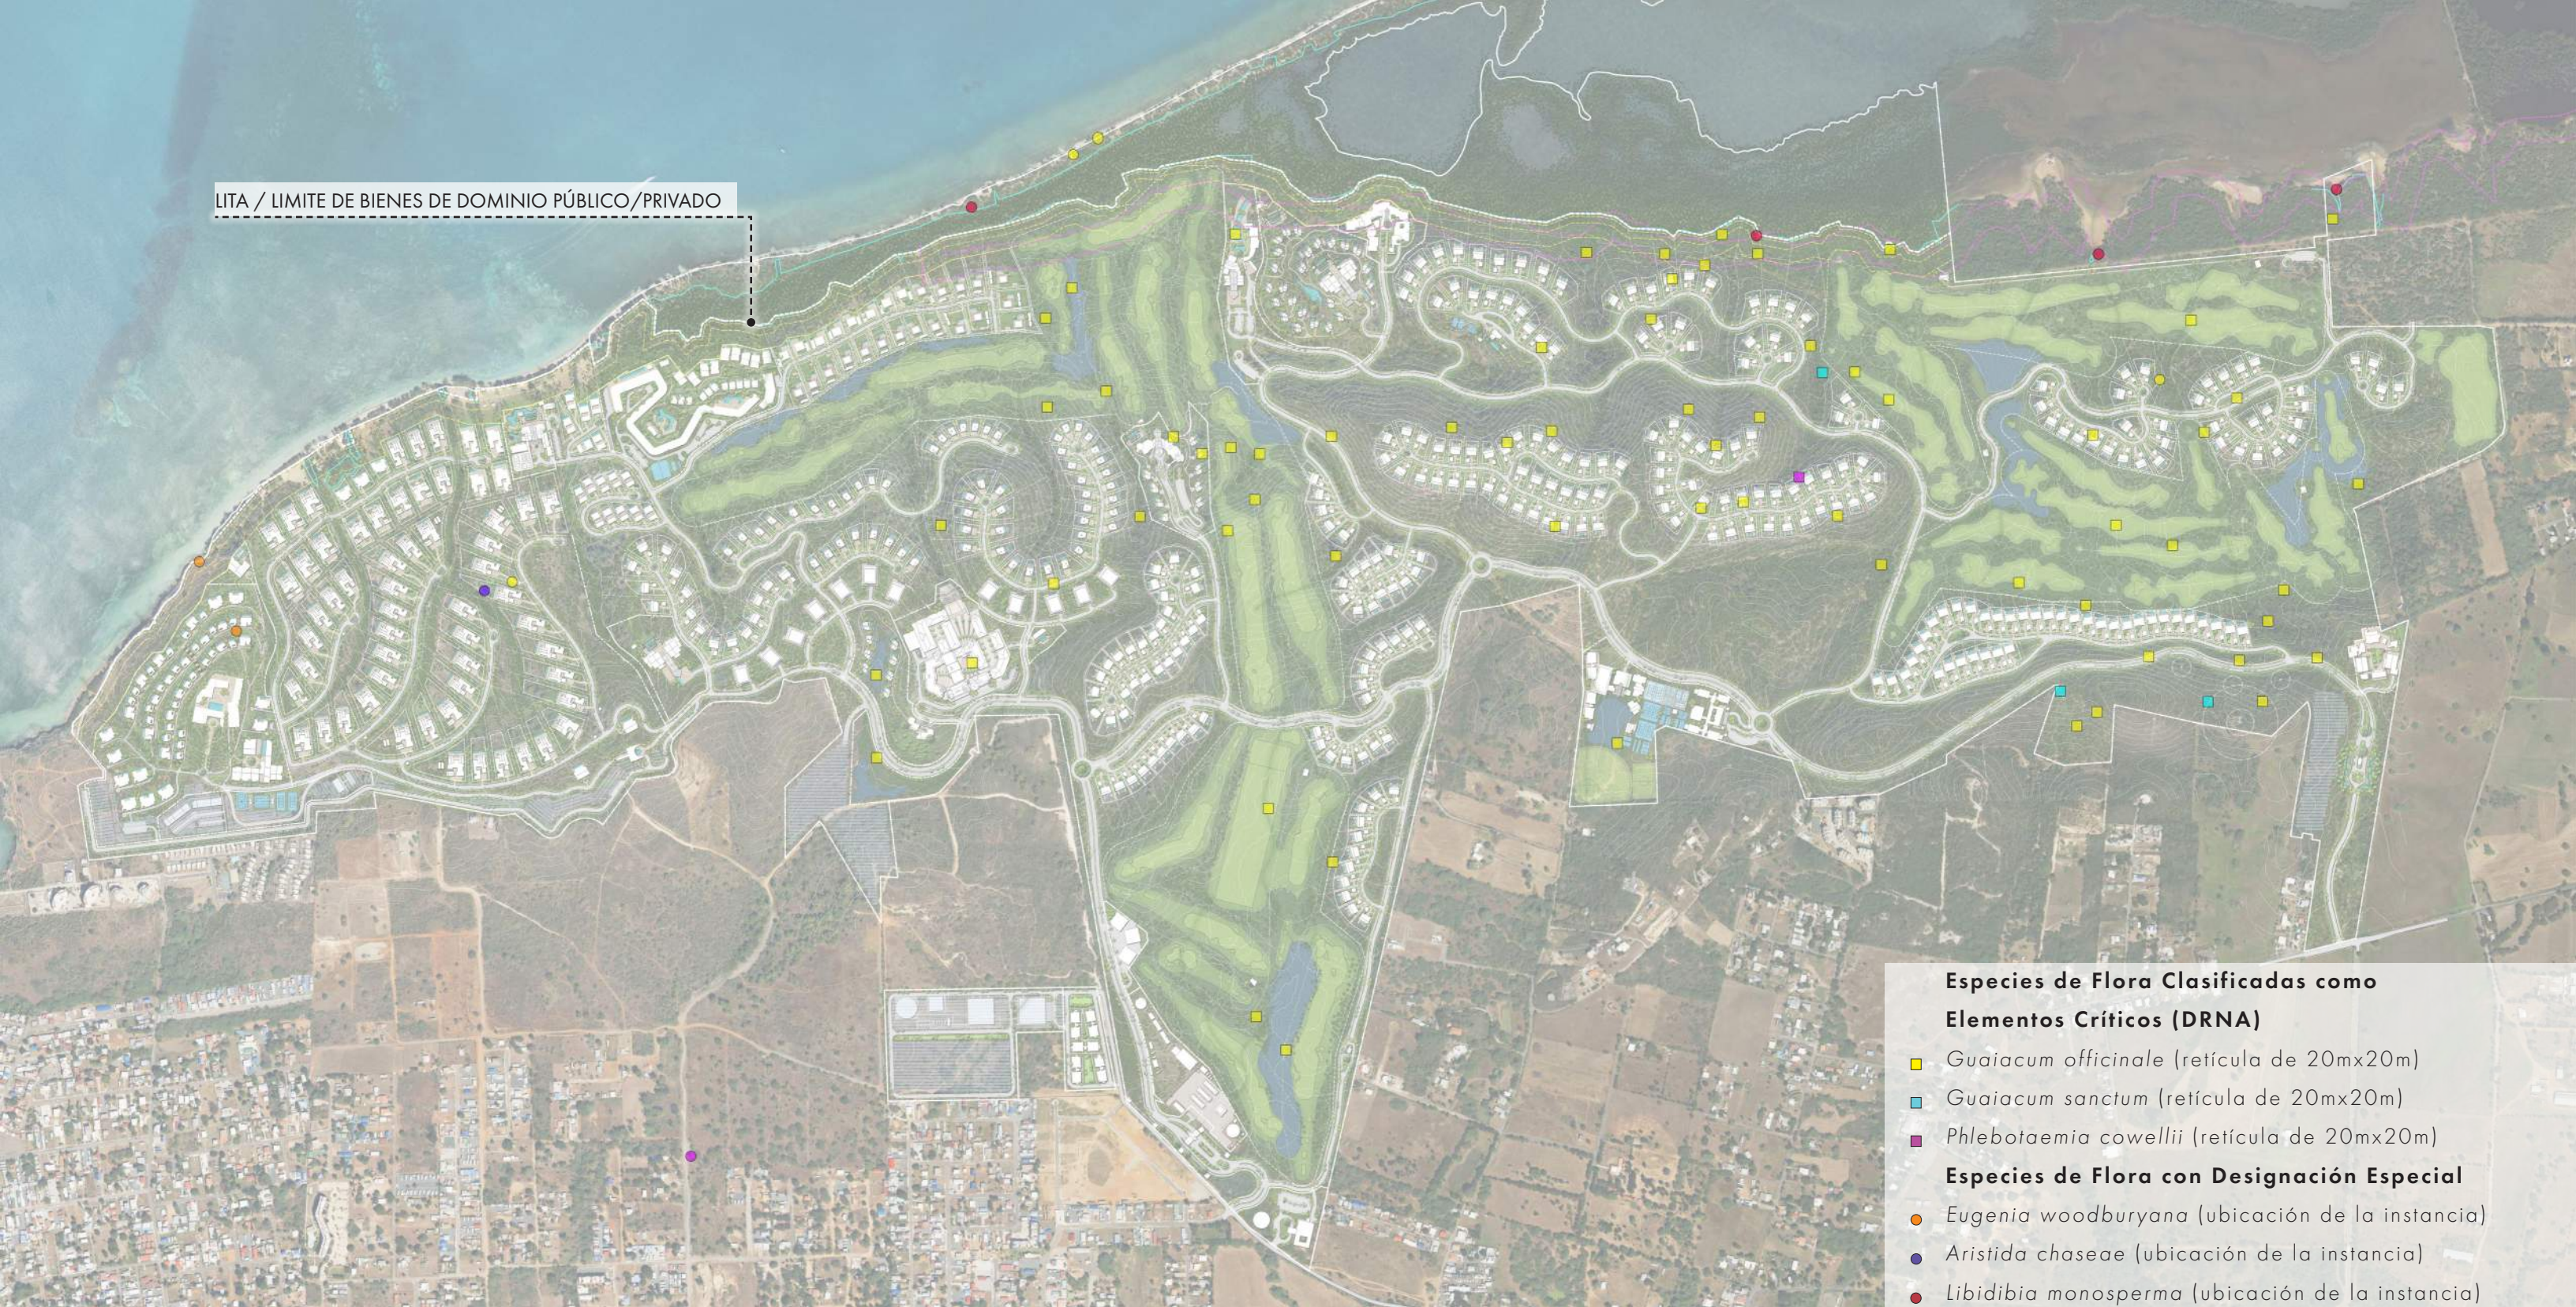
DISEÑO NOVIEMBRE 2025 - SUPERPOSICIÓN DE ESPECIES DE FLORA DE INTERÉS

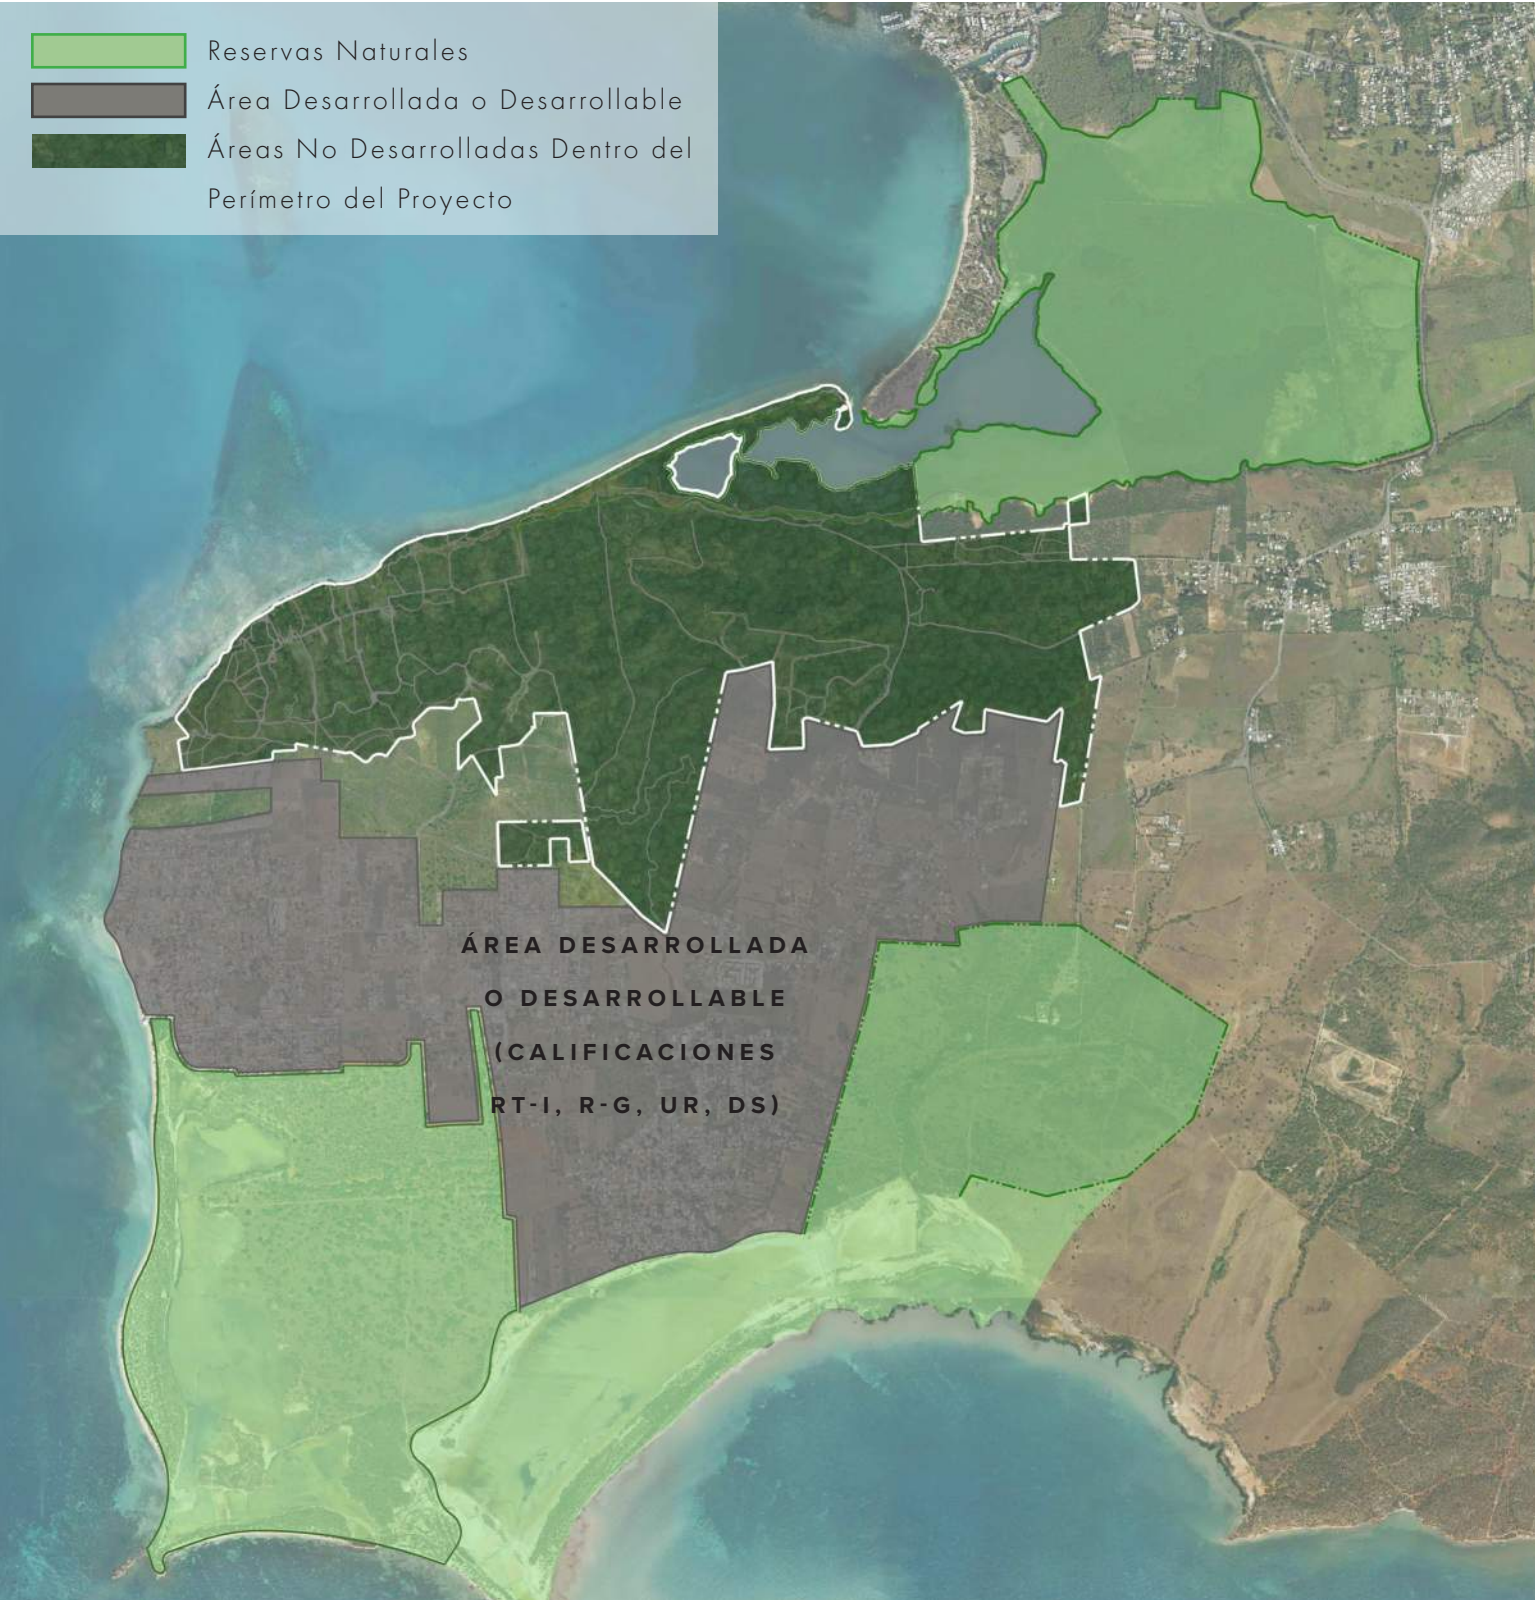
CONDICIONES EXISTENTES

PLANO CONCEPTUAL  
CONECTIVIDAD ECOLÓGICA

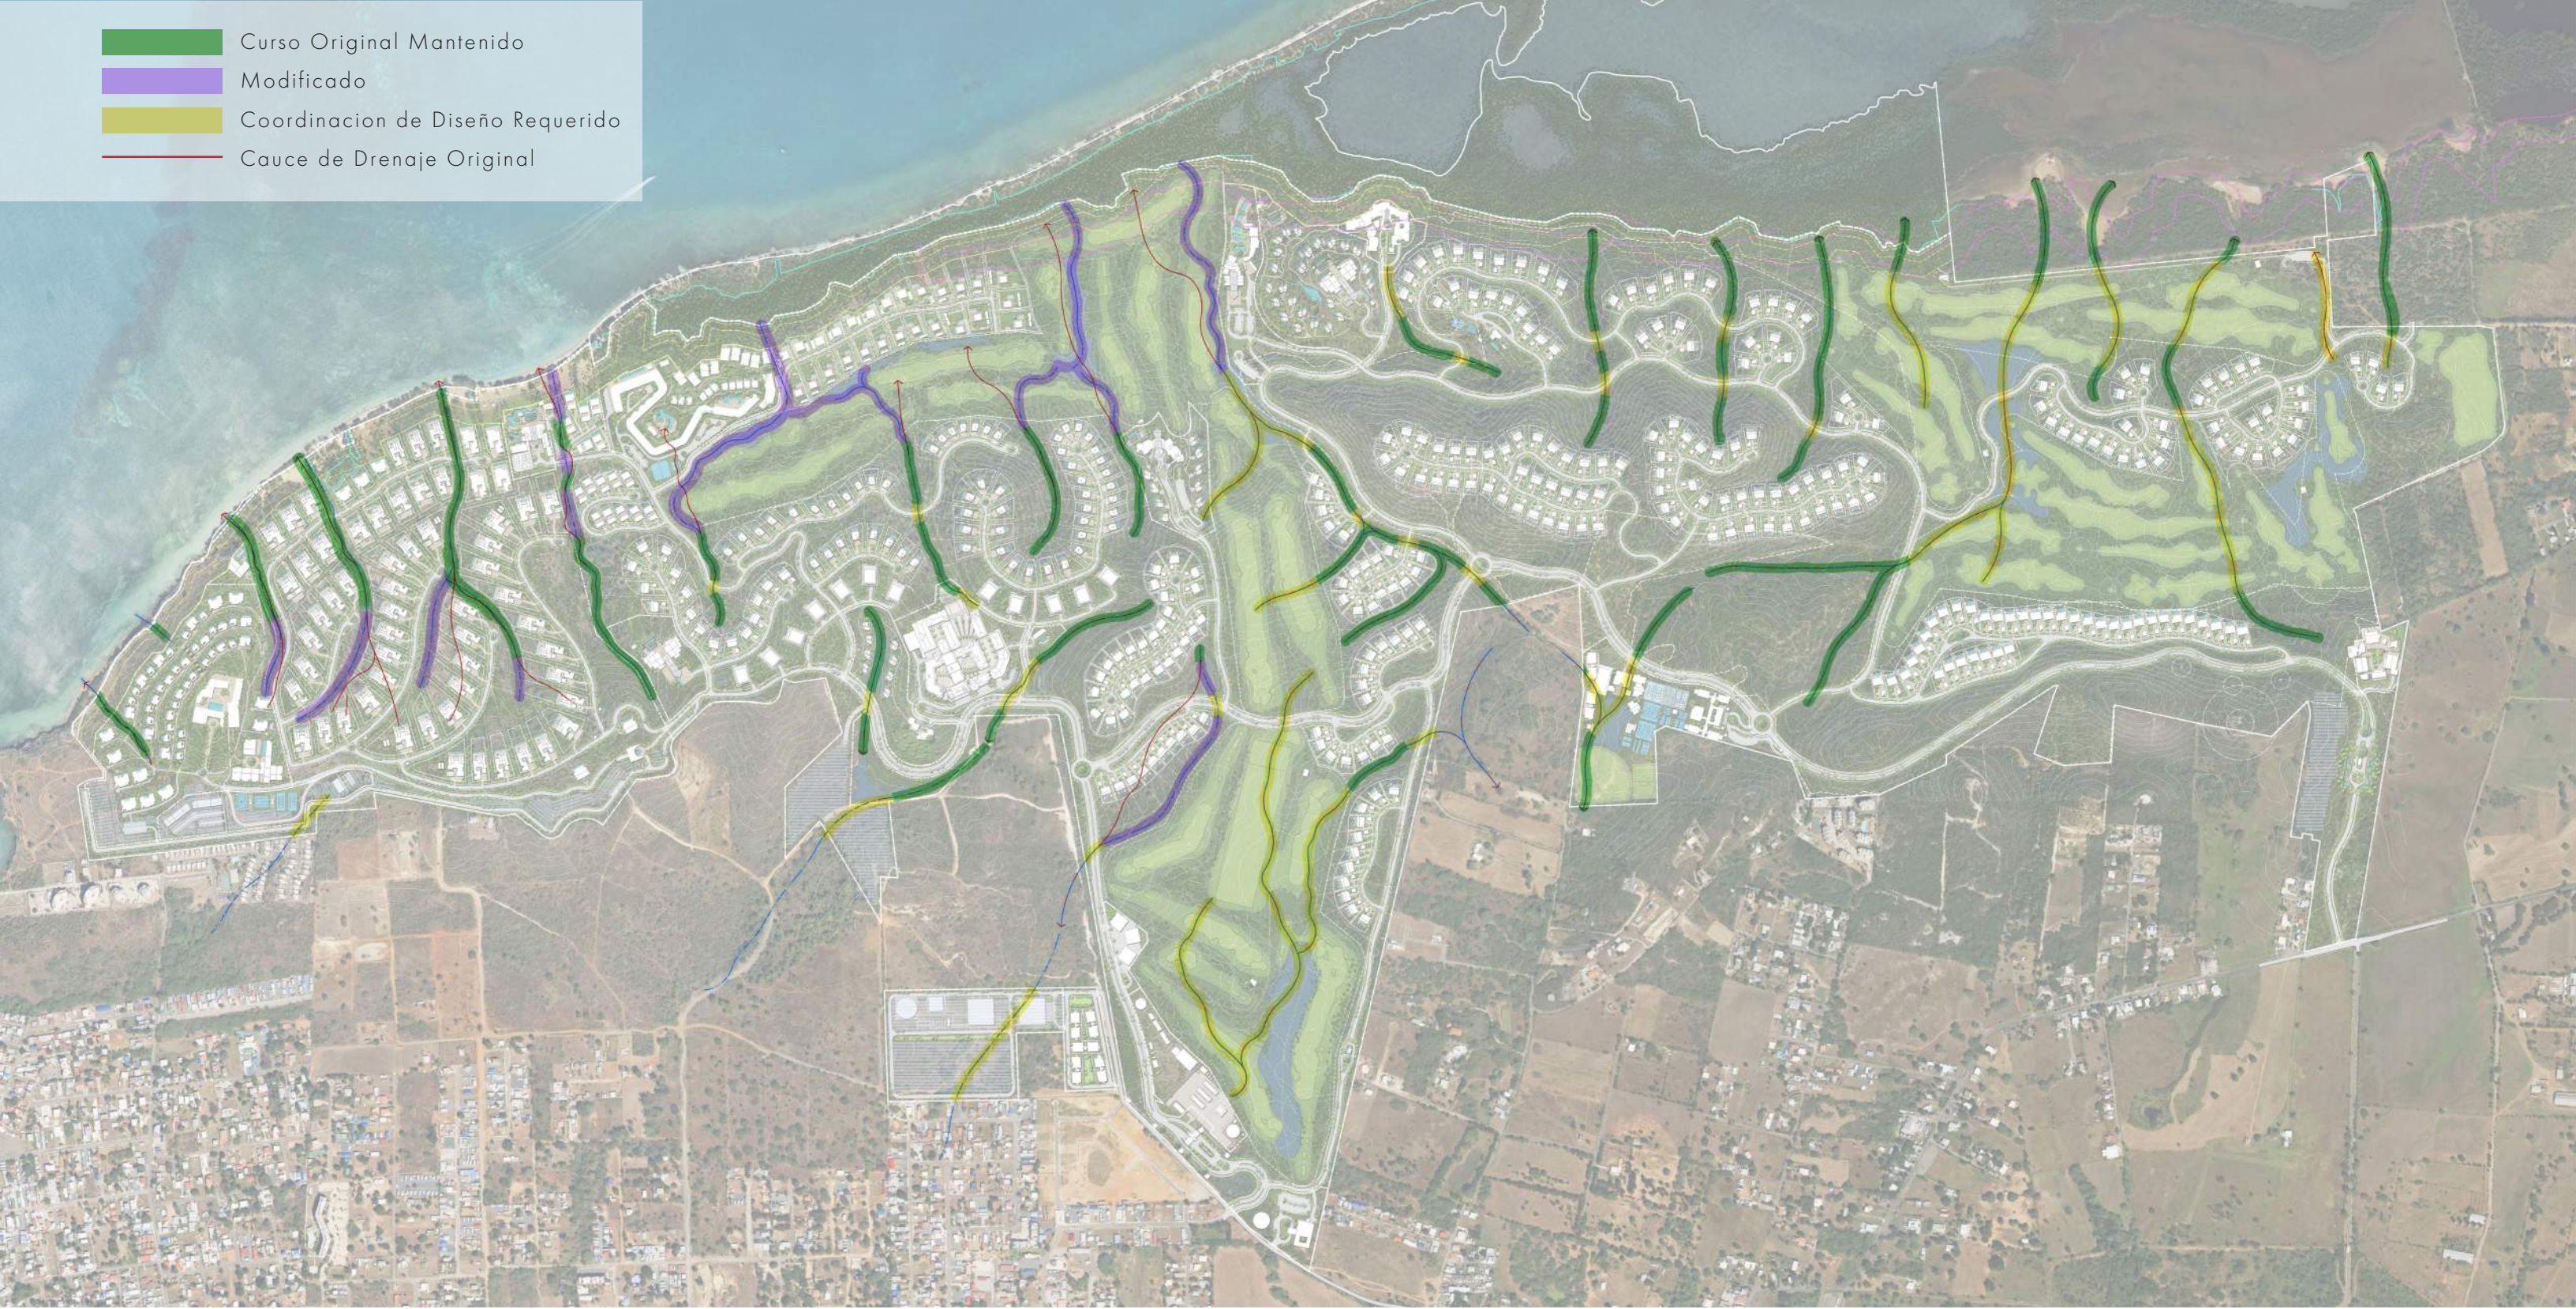
PLANO CONCEPTUAL  
PATRONES DE DRENAJE NATURAL

- Curso Original Mantenido
- Modificado
- Coordinacion de Diseño Requerido
- Cauce de Drenaje Original

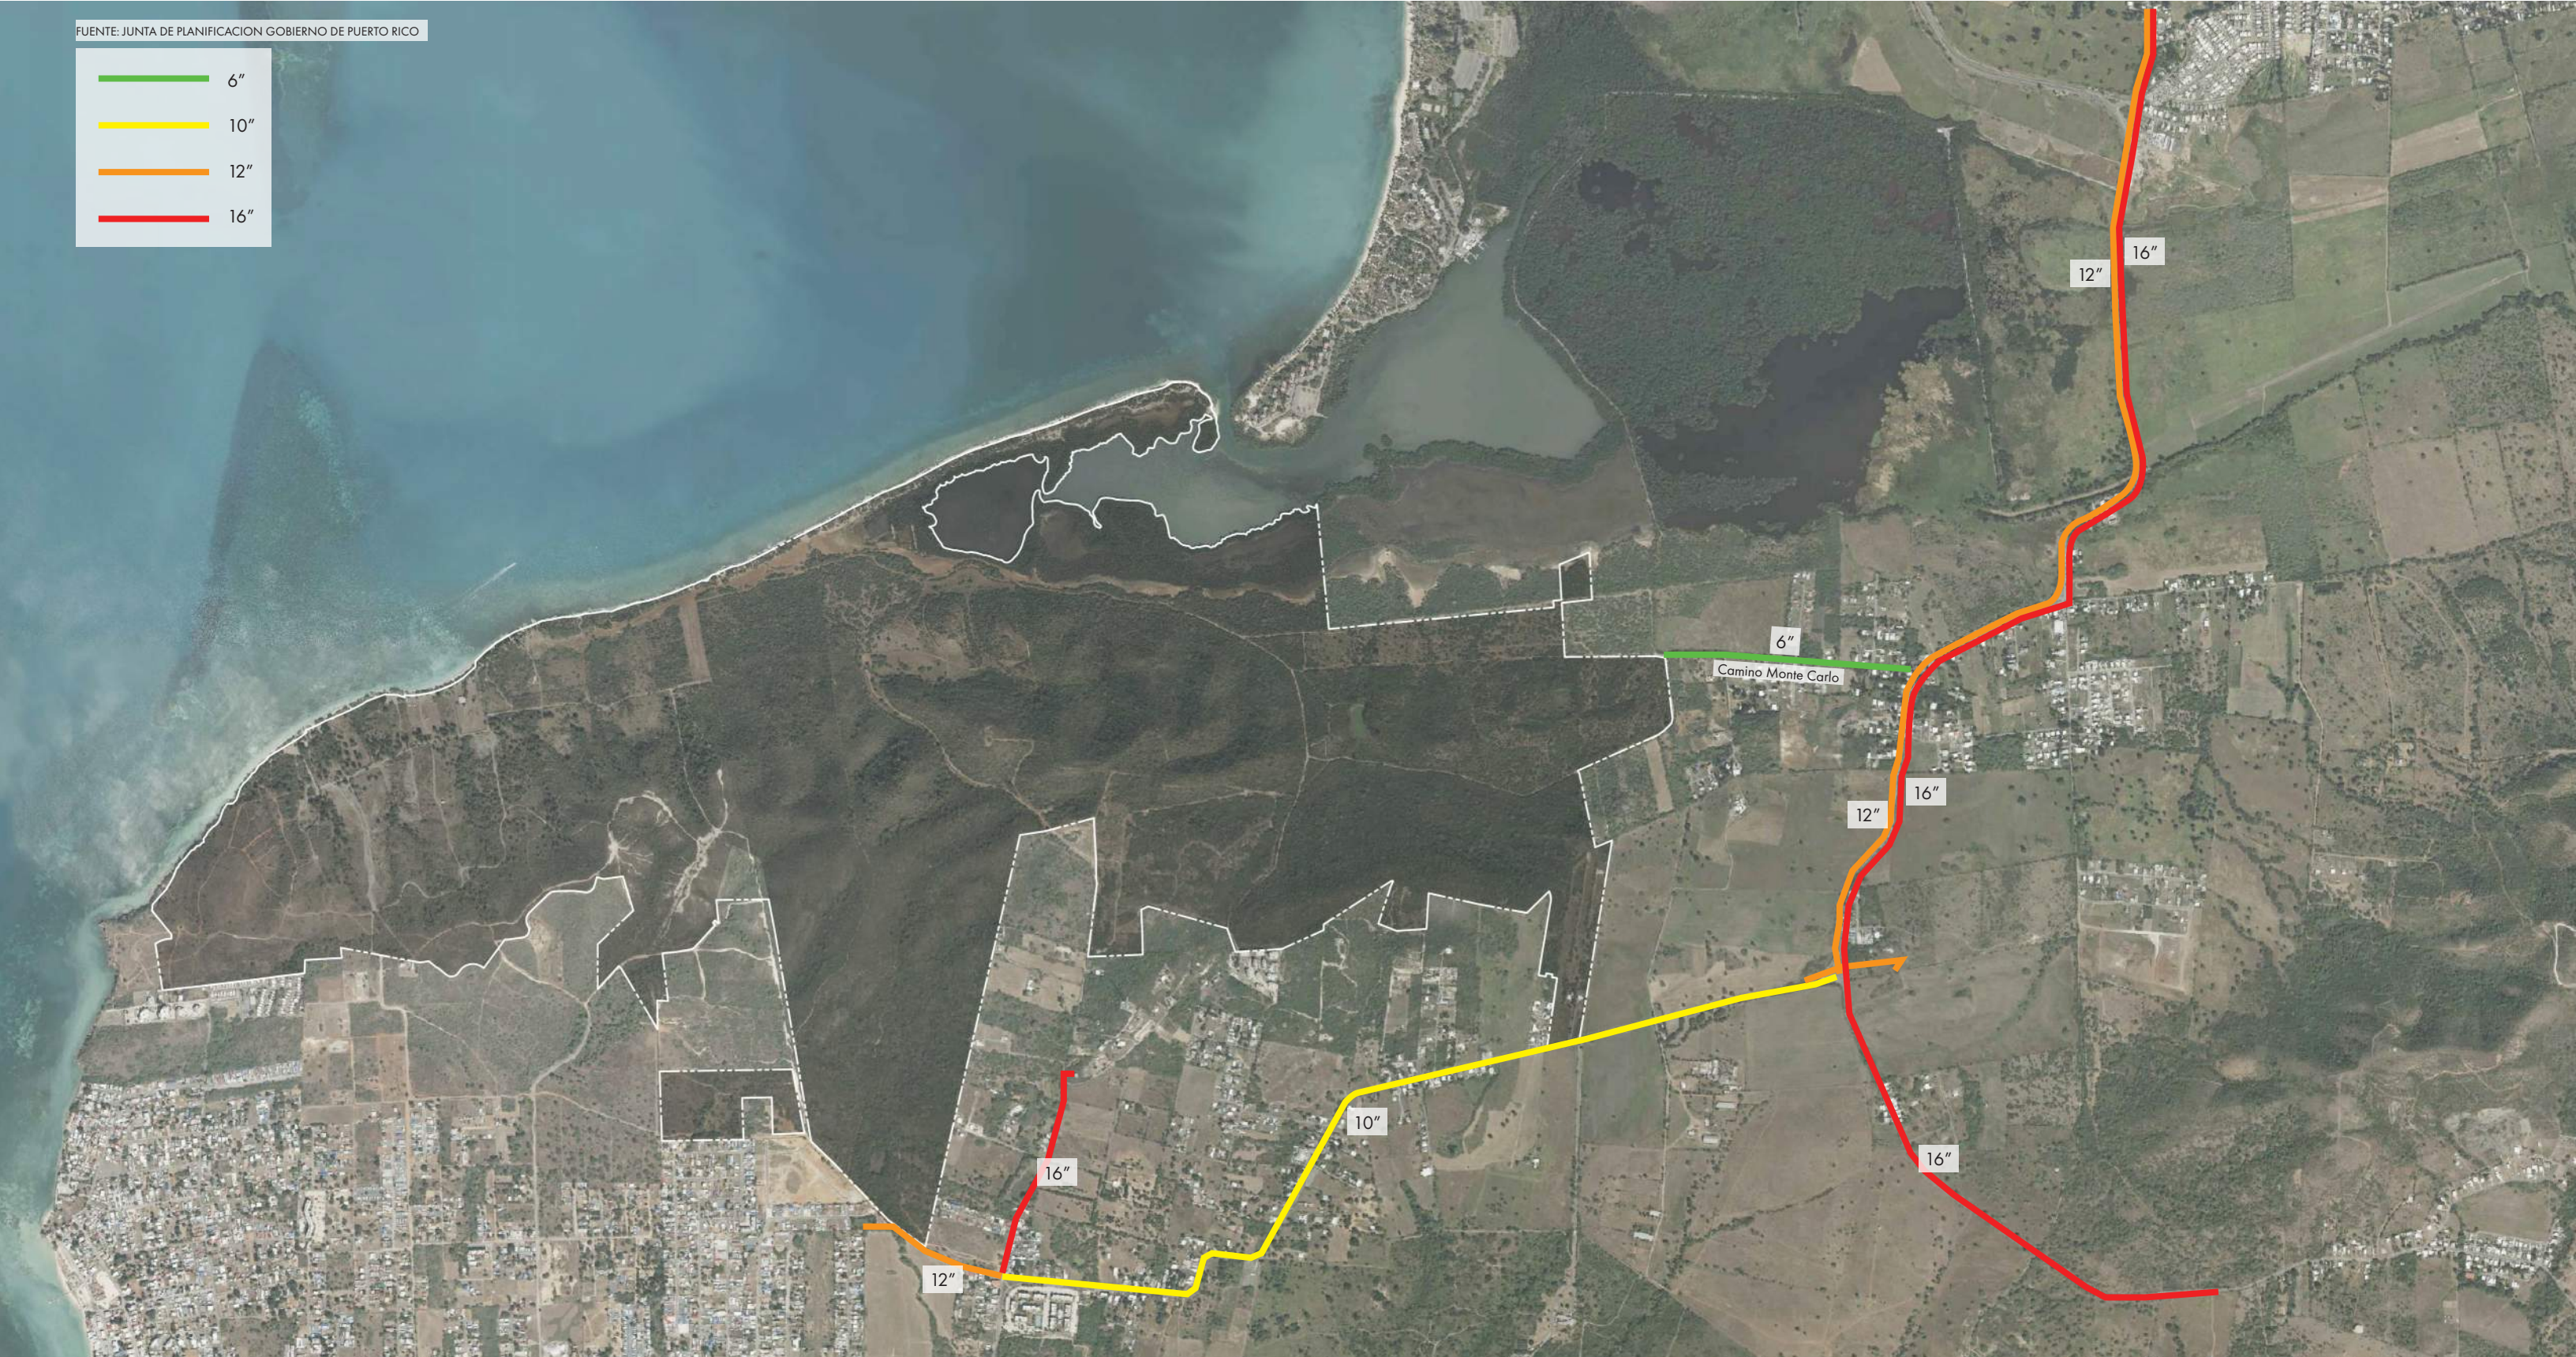
CONDICIONES EXISTENTES  
DISTRIBUCIÓN DE AGUA - AAA
