**DECLARACIÓN IMPACTO AMBIENTAL**  
**ESENCIA, BOQUERÓN, CABO ROJO**  
**TOMO XII**

ANEJOS 15-21

Anejo 15  
**NOVIEMBRE 2025**

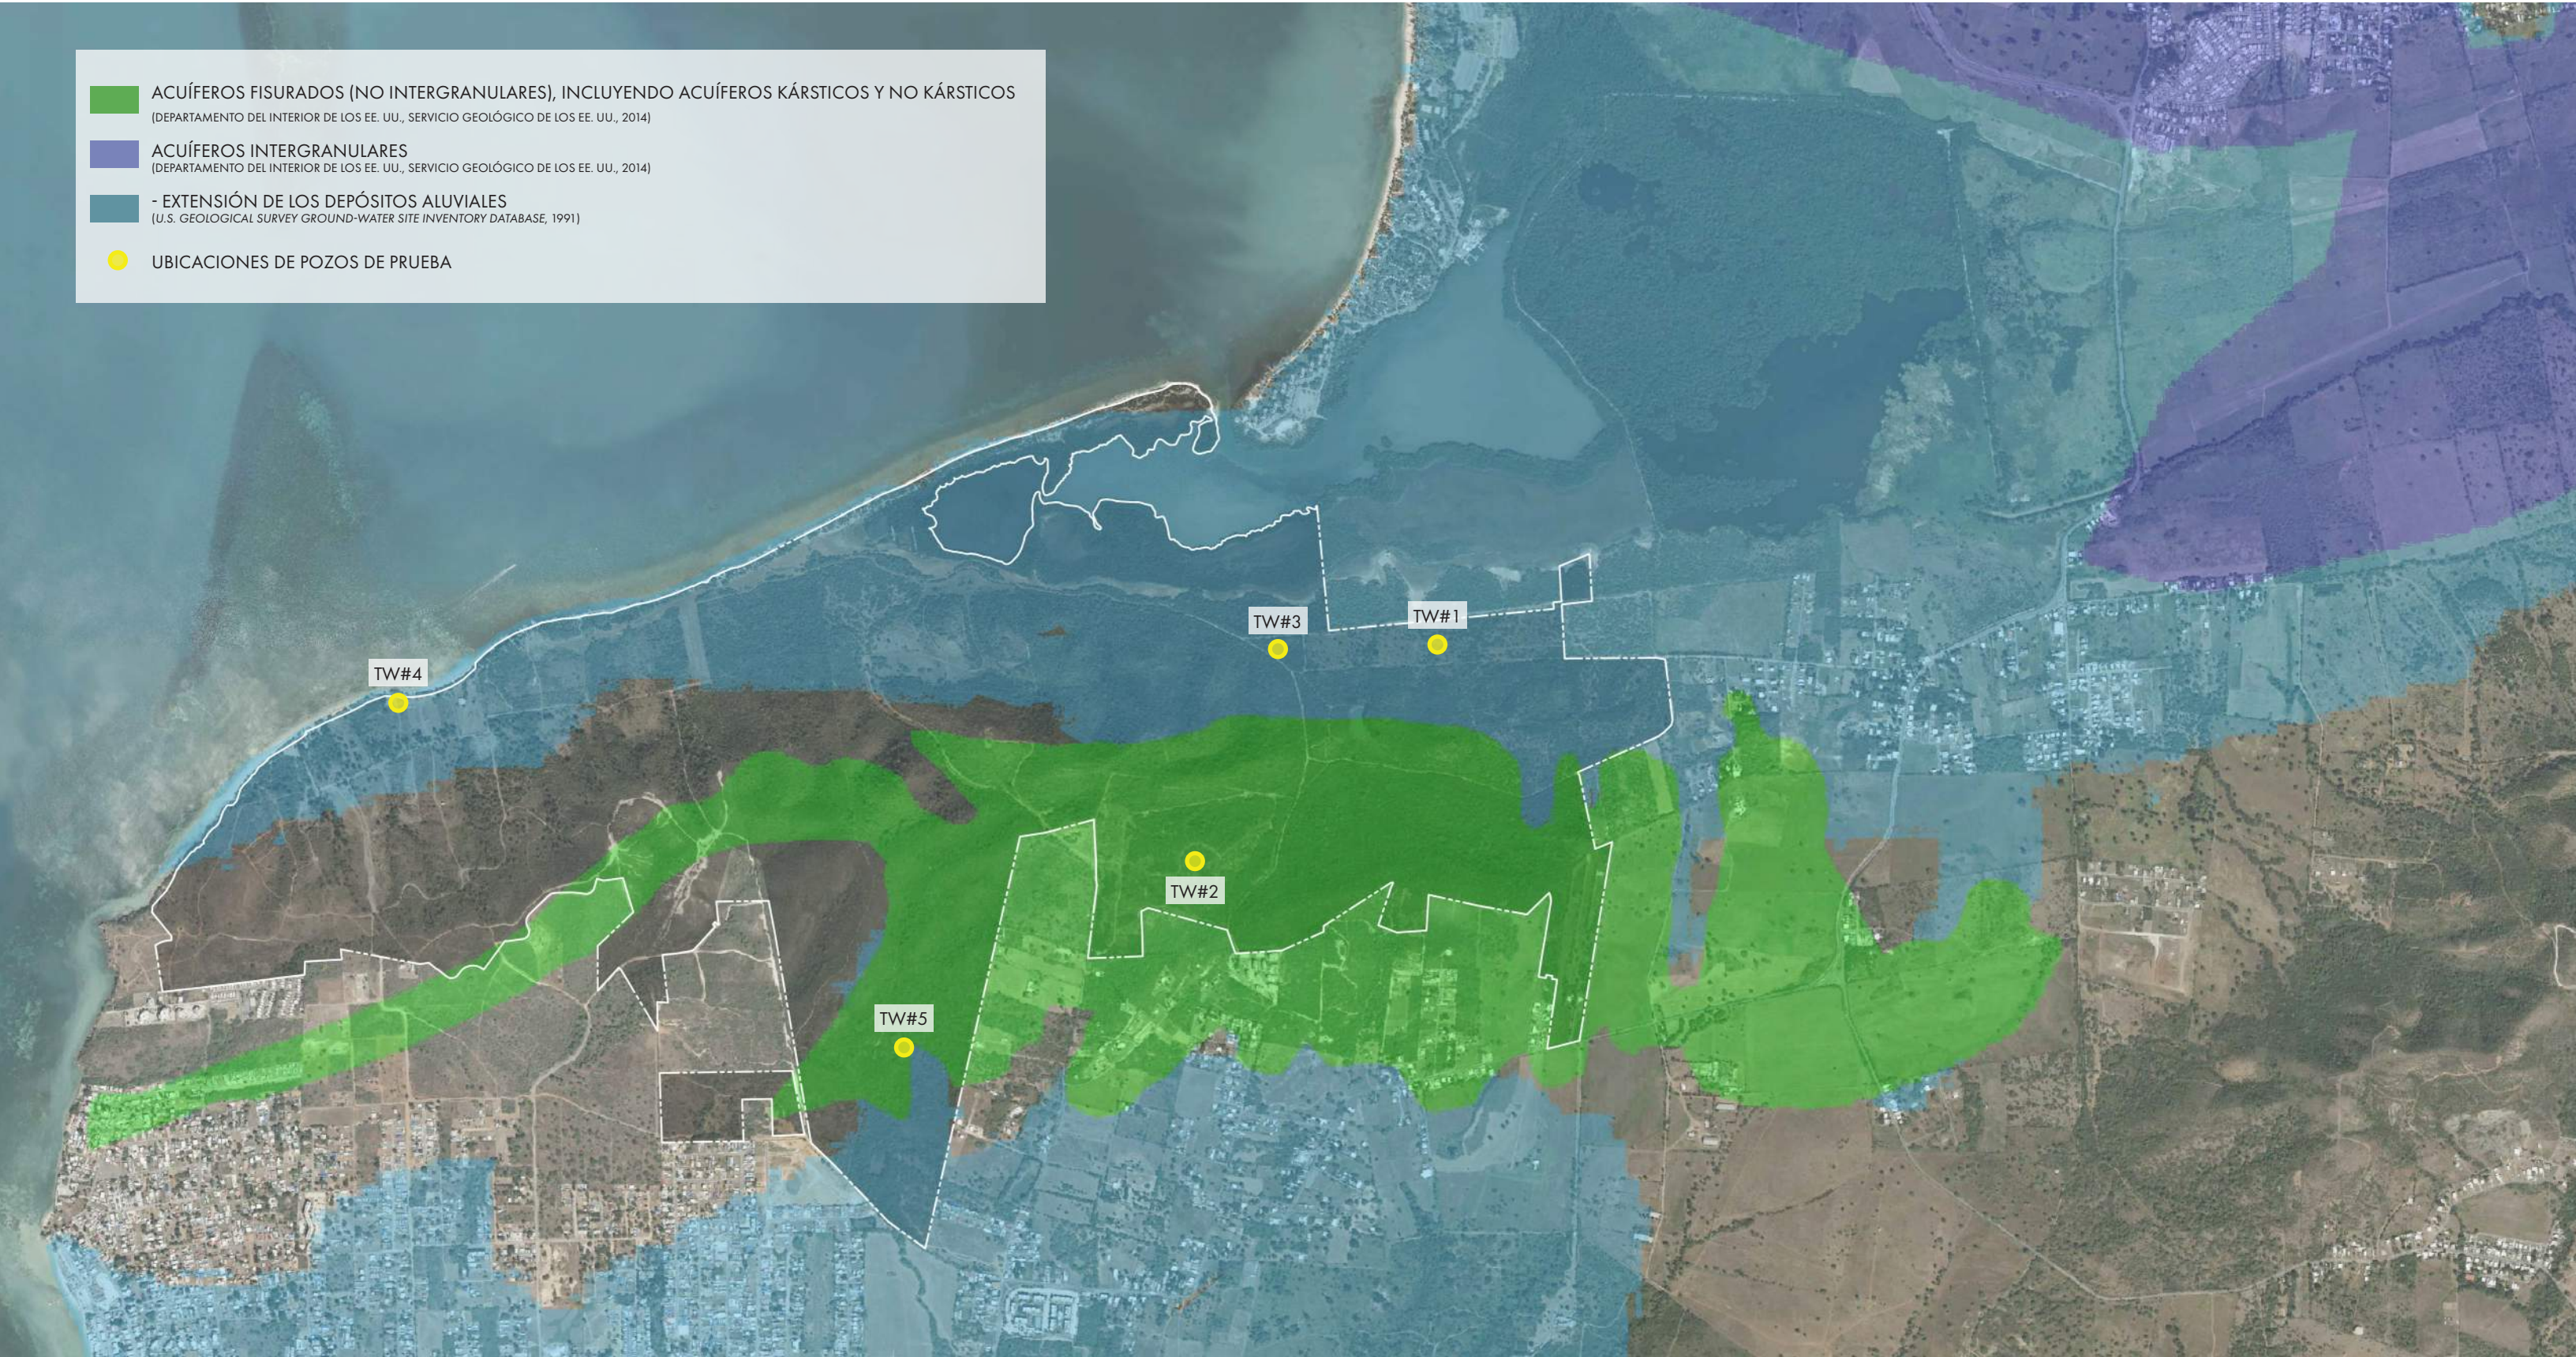
## SUPERPOSICIÓN DE ACUIFEROS Y POZOS DE PRUEBA

- EXTENSIÓN DE LOS DEPÓSITOS ALUVIALES  
(U.S. GEOLOGICAL SURVEY GROUND-WATER SITE INVENTORY DATABASE, 1991)

UBICACIONES DE POZOS DE PRUEBA

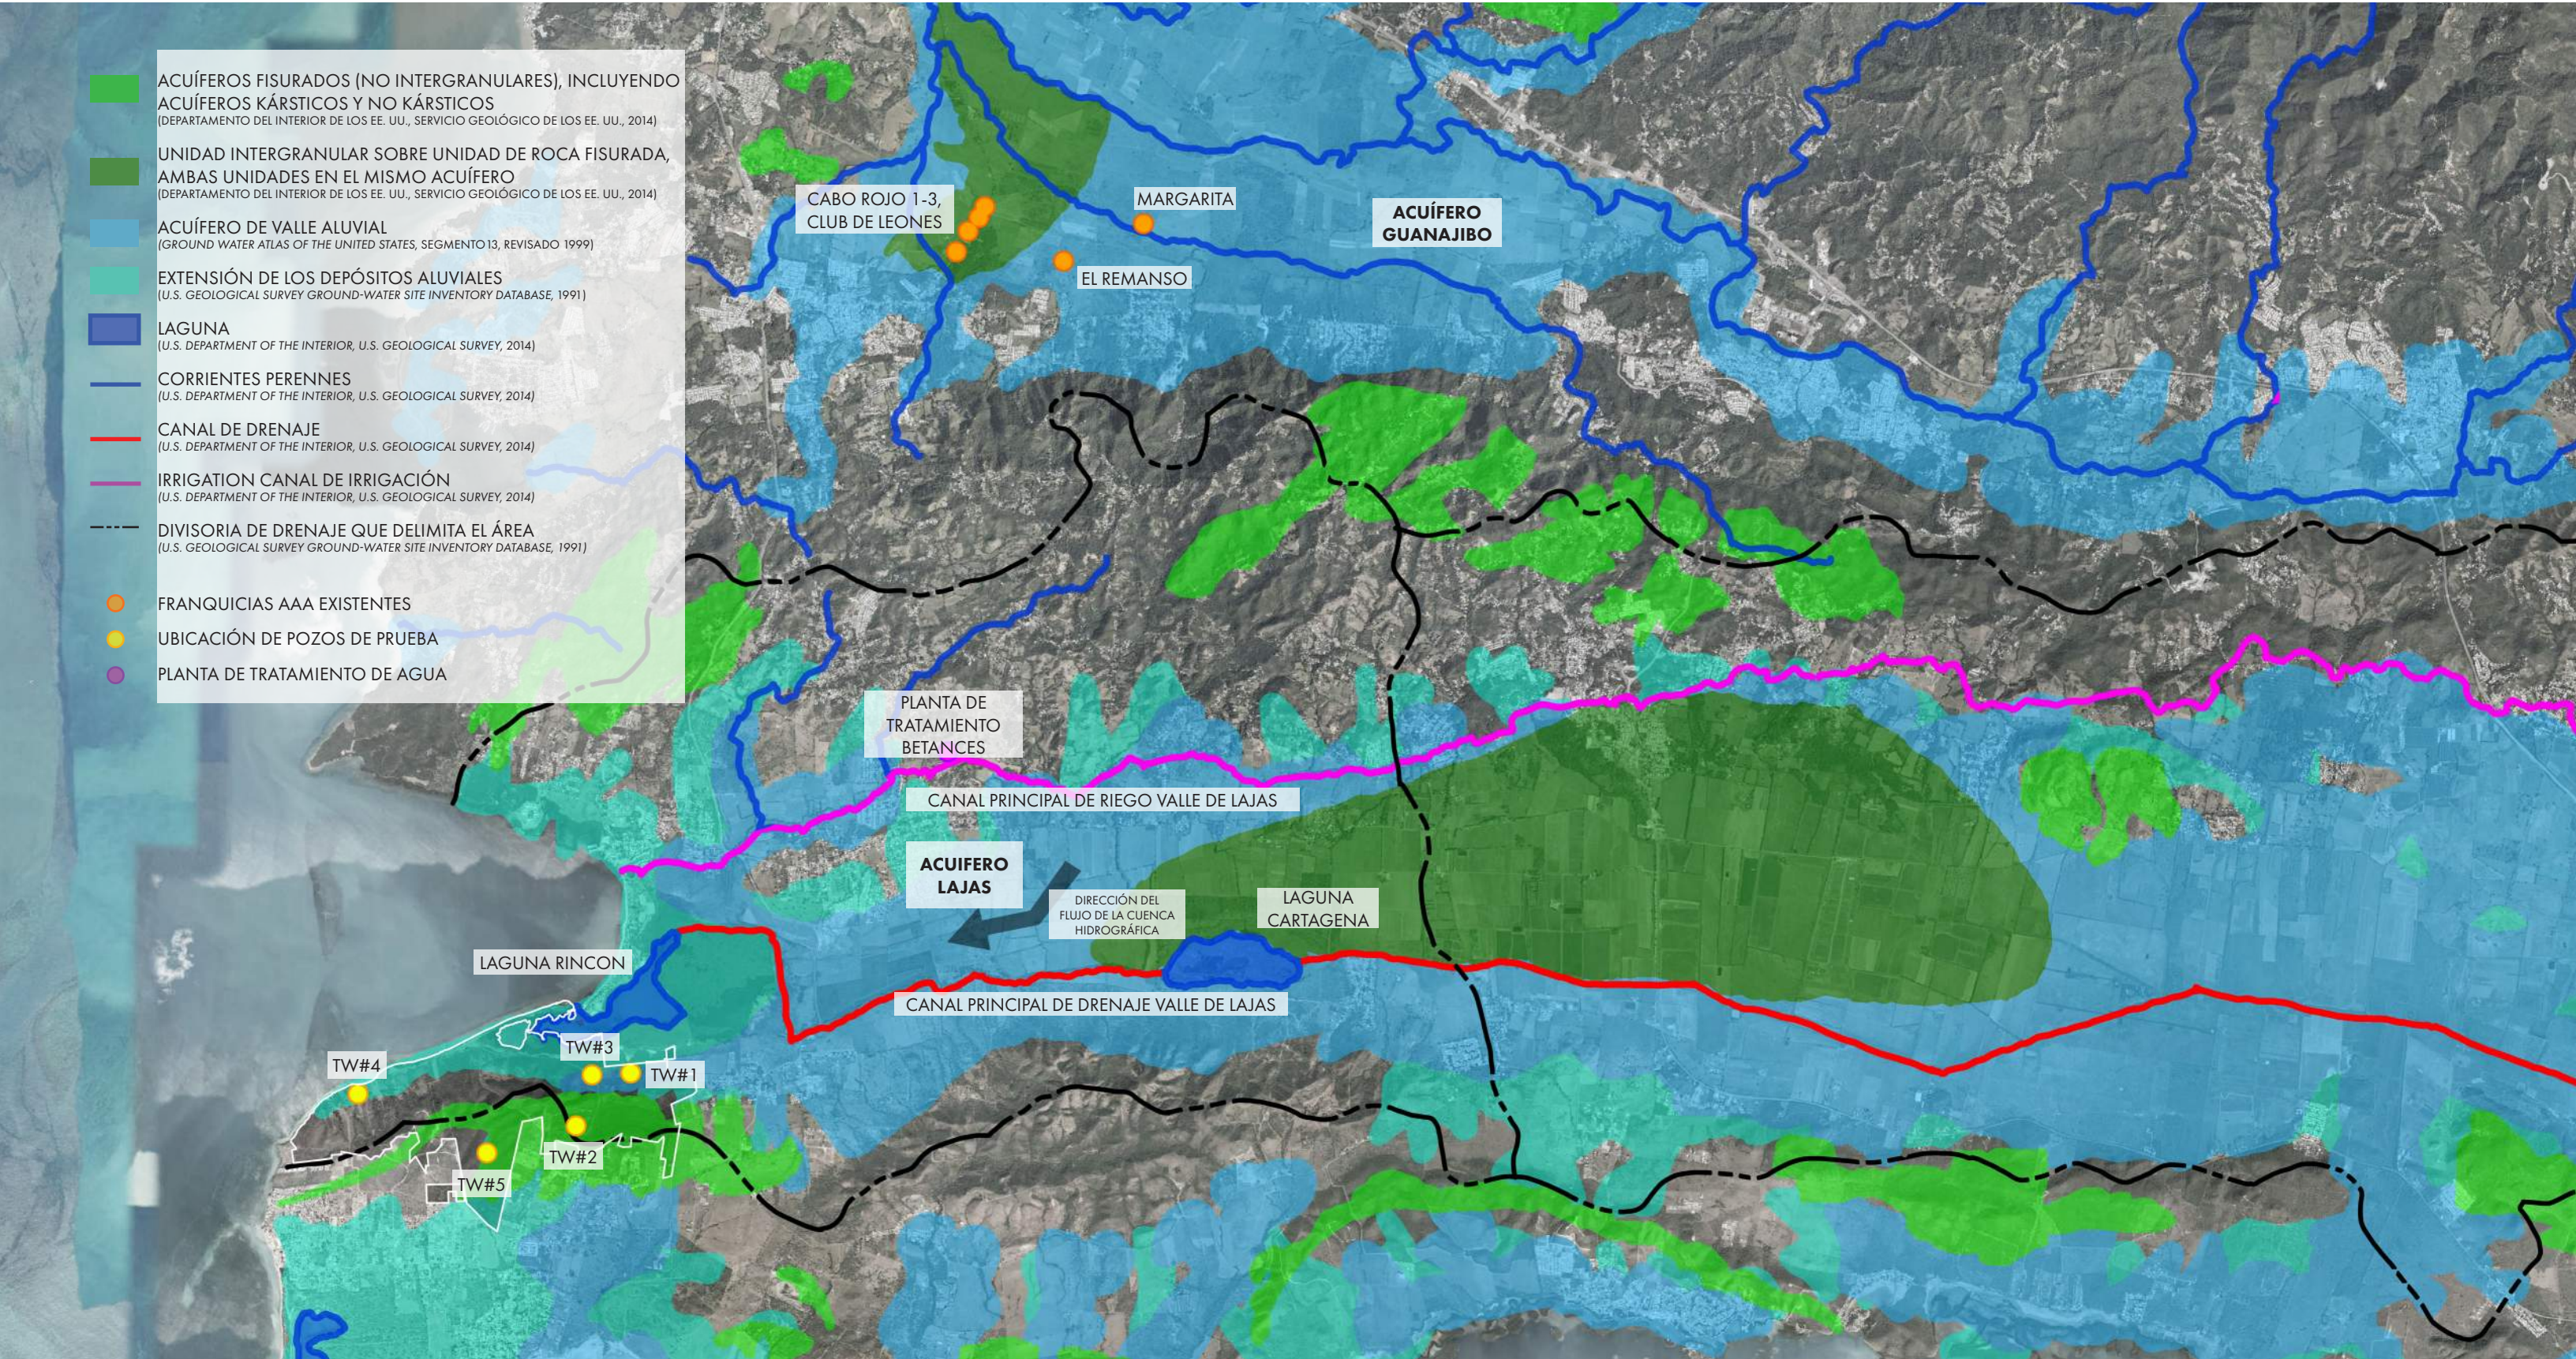
## CUENCA HIDROGRÁFICA

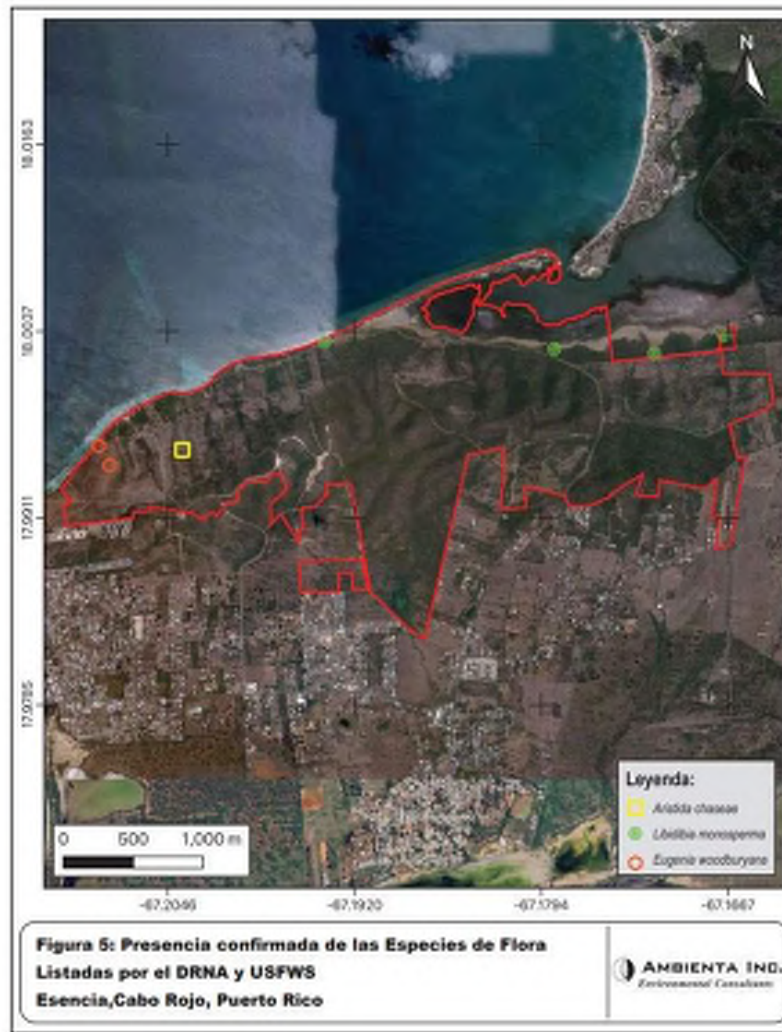
**Illustration 2. Location of listed flora species**

Four flora species within the Project's area have been identified as critical elements and three species are designated as endangered or vulnerable (Table 1). As can be seen in the illustration below, one of the listed species, *Libidibia monosperma*, has been observed in proximity to the maritime-terrestrial zone.

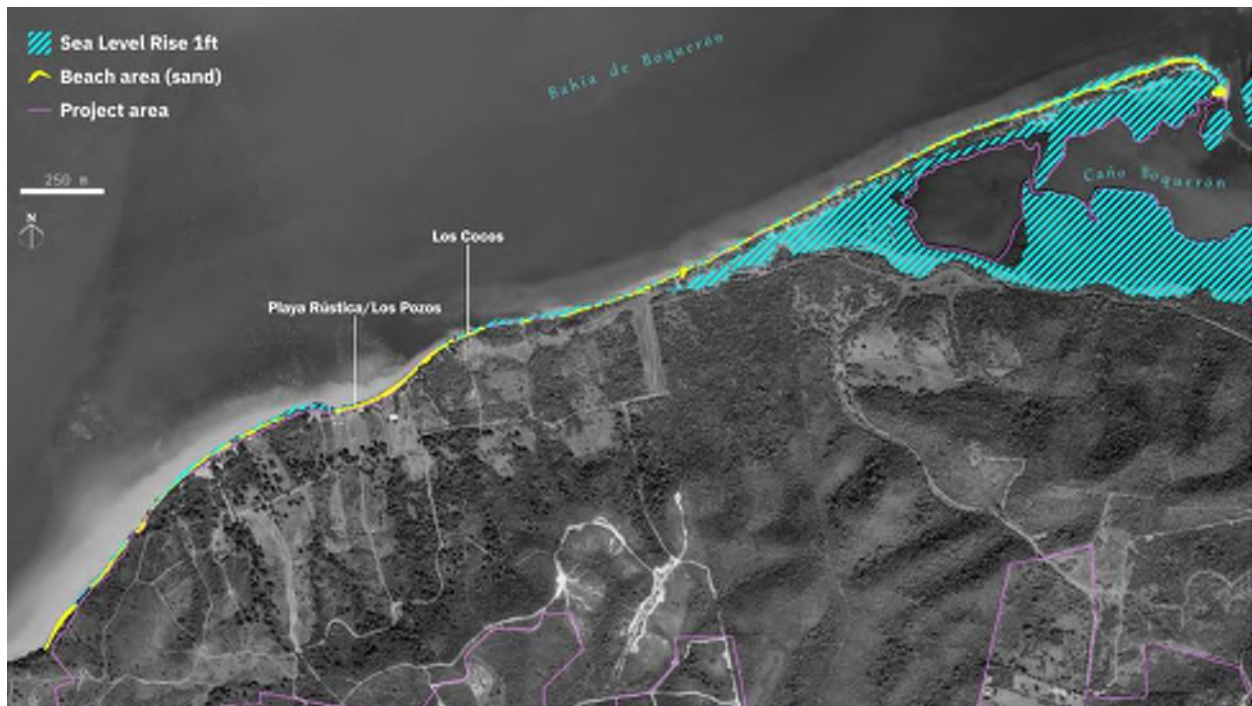
**Map 2. Study area and sea level rise projections of 1 ft**

In its 2022 report on Global and Regional Sea Level Rise Scenarios for the United States, the National Oceanic and Atmospheric Administration (NOAA) presents five trajectories of sea level rise (SLR). For the US Caribbean, the intermediate scenario SLR projection of 0.92 ft (0.28 m) by 2050 has a high level of confidence (Sweet et al., 2022). The projections presented in the NOAA report (Sweet et al., 2022) are the projections adopted by the Puerto Rico Climate Change Mitigation, Adaptation, and Resilience Plan (CEACC, 2024). In line with these documents, this study uses these projections. Under 1 ft SLR, assuming no adaptation measures were implemented, beach area available for recreation would be reduced by 2,913 m<sup>2</sup> or 21% (Map 2).

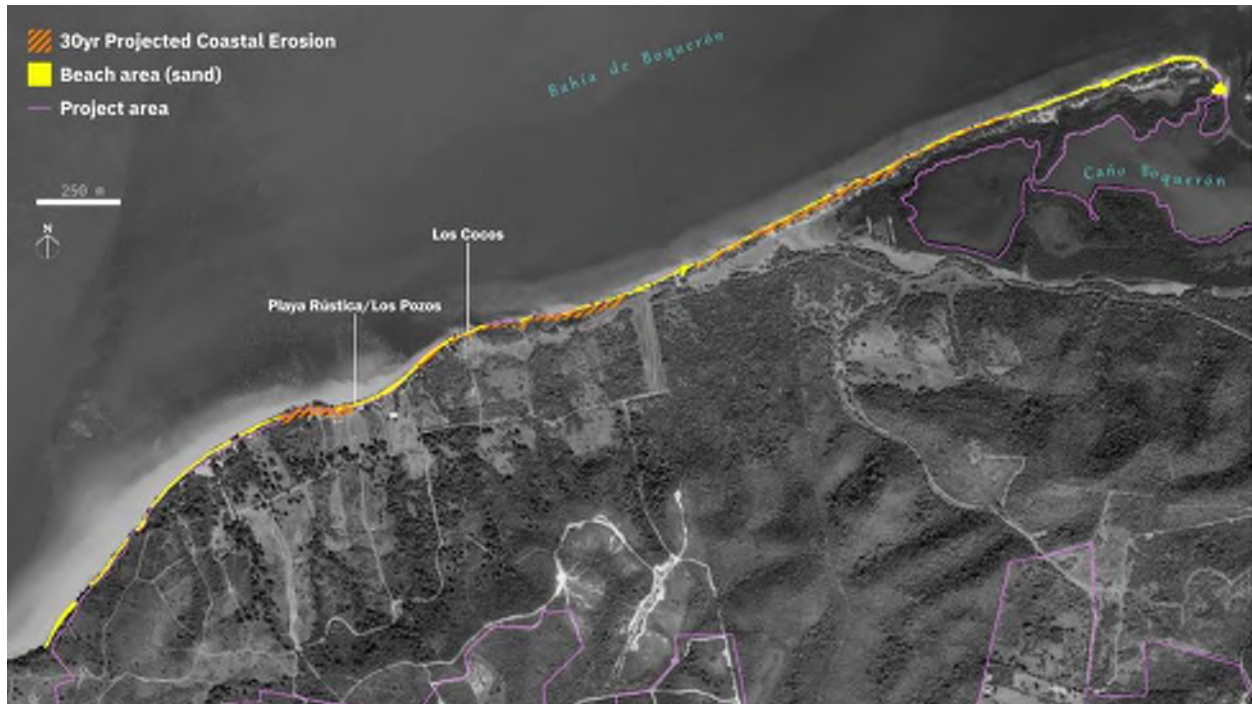
**Map 3. Study area and 30-years coastal erosion projection**

erosion in the next 30 years. Under this projection, the area available for recreation will be reduced by 4,448 m<sup>2</sup> or 31%.

*When considering the impact of both the sea level rise and erosion, the area available for recreation would be reduced by 4,862 m<sup>2</sup> or 34%.*

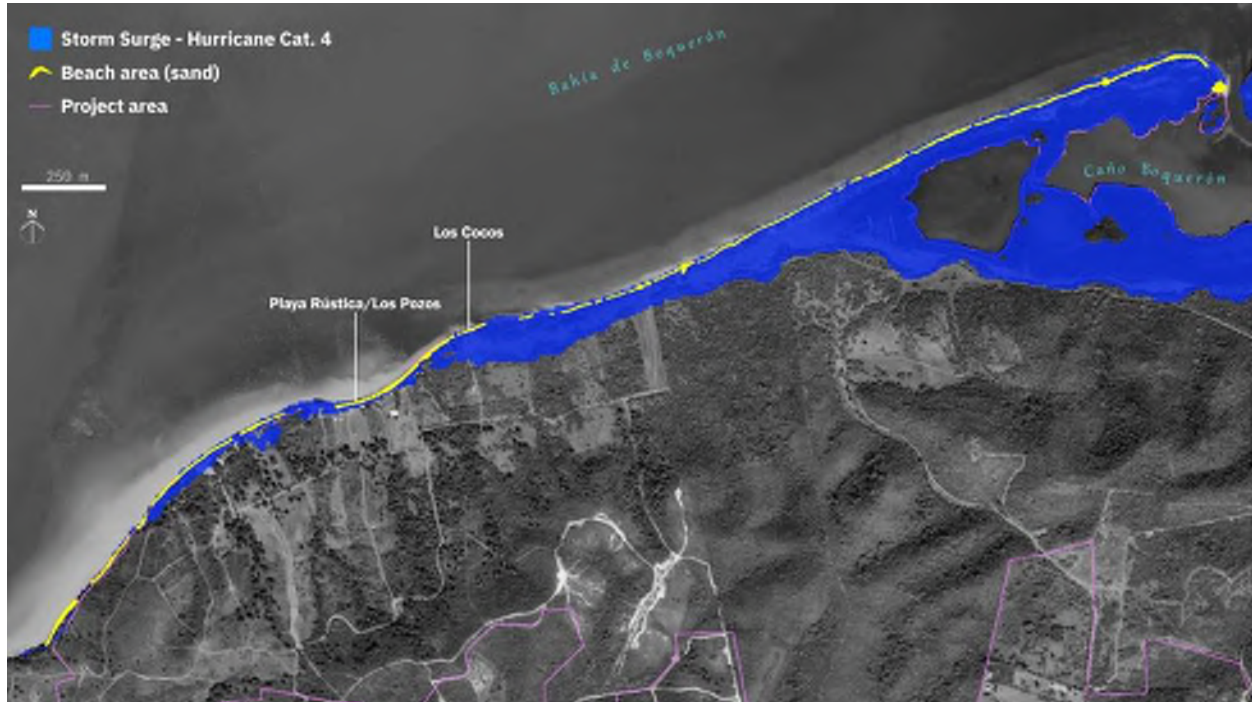
**Map 4. Study area and storm surge projections associated with category 4 hurricane**

deposition of such magnitude that might take months or years to restore (NPS, 2019). The recovery from storm surge can vary and can sometimes take weeks before the area is apt for recreation again (NPS, 2019).

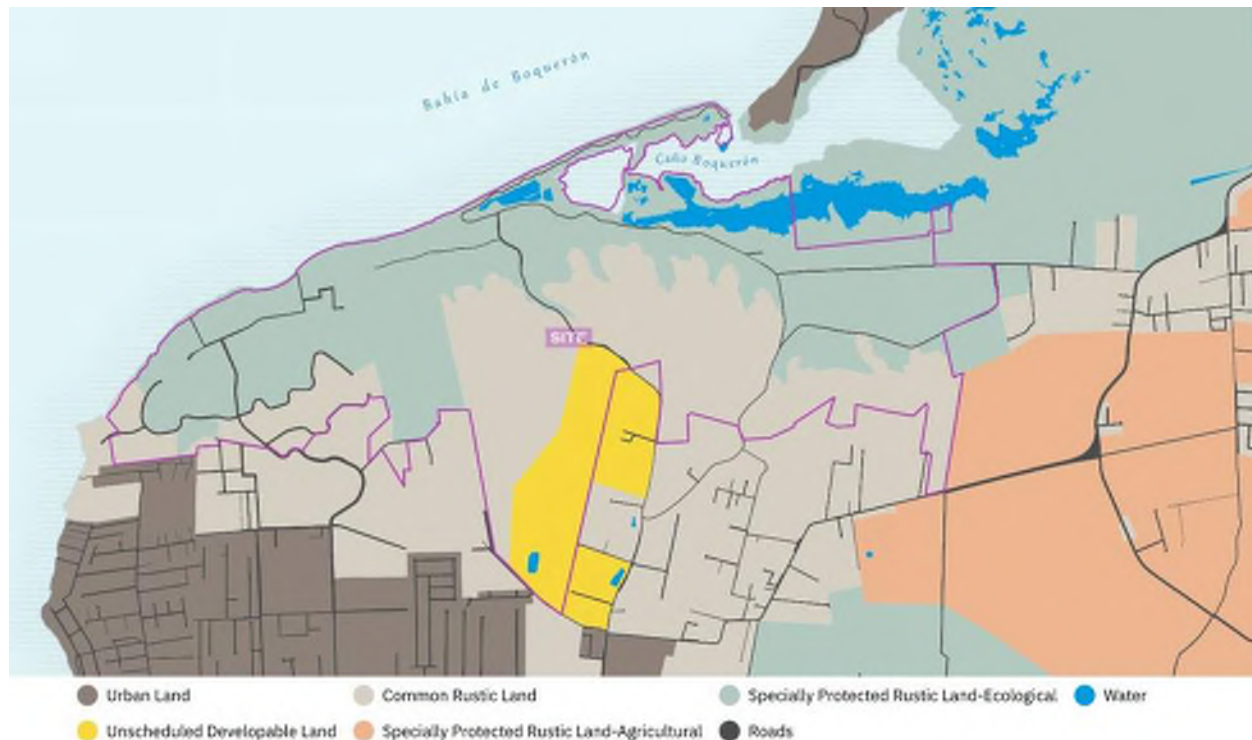
**Illustration 7. Land use classification within the project**

- Common Rustic Land (SRC): 38.1%
- Specially Protected Rustic Land – Ecological (SREP-E): 48.6%
- Specially Protected Rustic Land - Agricultural (SREP-A): <0.03% (1,063 m<sup>2</sup>)

- Urban Land (SU): <0.2% (745 m<sup>2</sup>)
- Unscheduled Developable Land (SUNP): 7.7%
- Water: 2.8%
- Roads: 2.7%

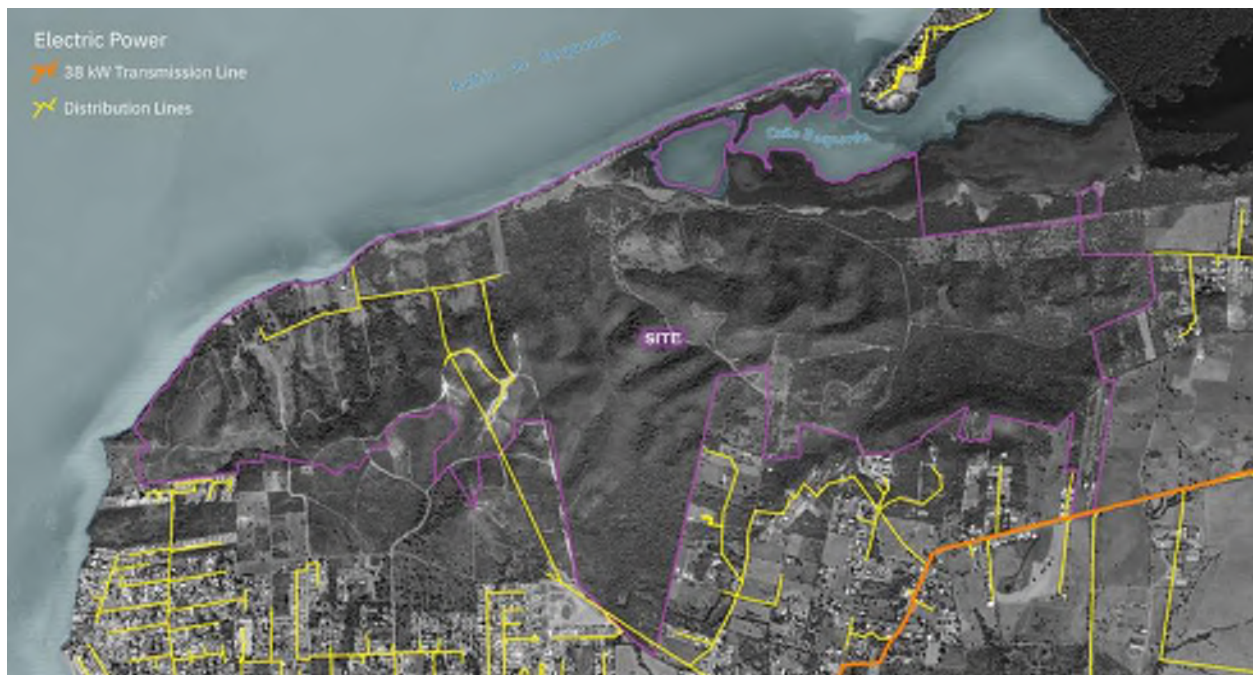
**Illustration 10. Current electricity infrastructure within and around the Project**

which is expected in an undeveloped area (Table 6). The area has limited connection to water and electric infrastructure and limited road access (Illustrations 10 – 12). The proposed development would increase the levels of available infrastructure, contributing to an increase in management carrying capacity of the study area.

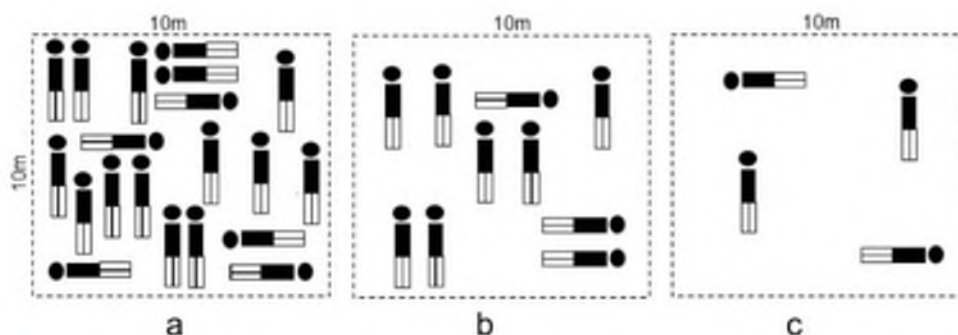
**Figure 1: Density Scenarios According to Khodkar (2019, p. 58)**

The estimation of the density scenario was originally done via the Survey, which found approximately three feet of distance between groups (~ 1 square meter). This is, however, a significant outlier with respect to the studies seen in the meta-analysis, where the

predominant parameter is either 5 or 10 square meters (see, e.g., Zacarias, 2010, Diniz et. al., 2024). Regional differences may be a reason for the variation; however, even very dense beaches tended to estimate their carrying capacity based on these two scenarios (Diniz et. al. 2024, Huamantínco et. al., 2016). The diverse nature of beach activities will likely require more than merely space for sitting back, which explains why most studies prefer a higher baseline. As a midpoint, a density estimate of 4 square meters was used instead, to bring the carrying capacity more in line with the literature whilst accounting for the regional difference.

*Figure 4.1 The conditions and criteria of the area occupied by the visitor (m2 per person): a)  $Z/a = 20$  people/100 m<sup>2</sup>, b)  $Z/a = 10$  people/100 m<sup>2</sup> and c)  $Z/a = 4$  people/100 m<sup>2</sup> (Huamantínco et al. 2016)*

Using these estimates, the PCC of the study area was estimated at **8,833 visitors per day**.

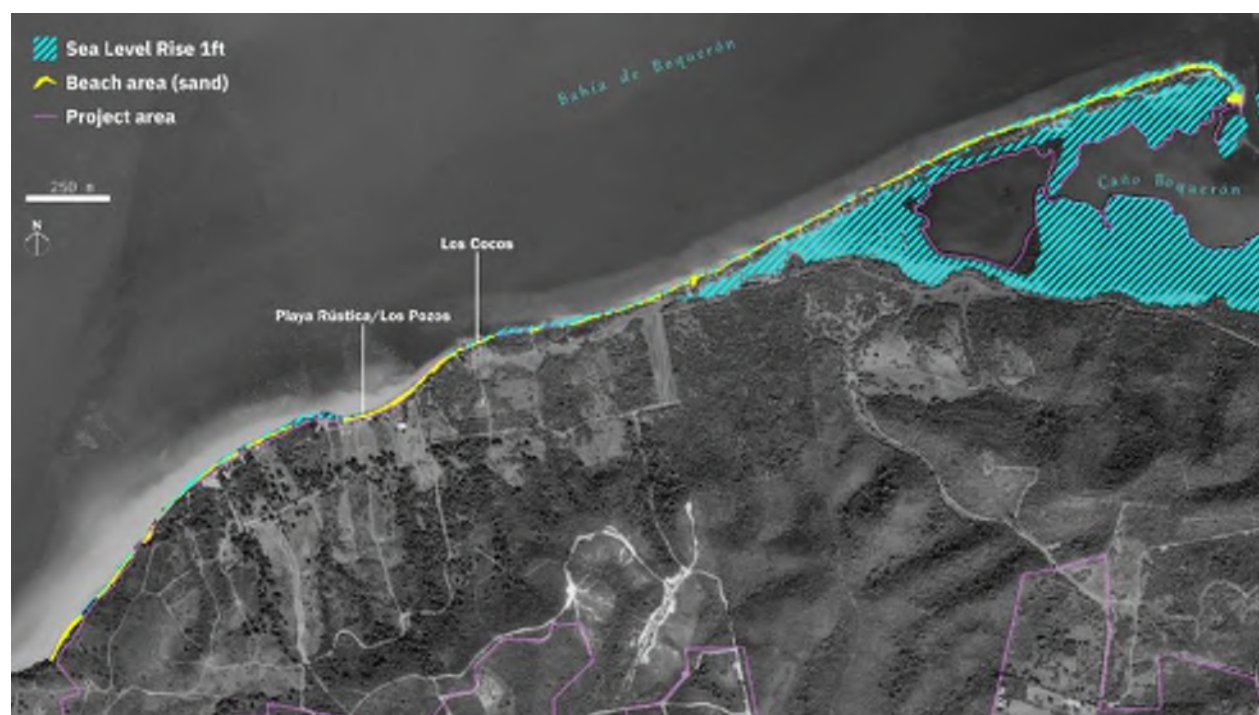
**Mapa 2. Área de estudio y proyecciones de subida del nivel del mar de 1 pie**

0,28 m (0,92 pies) para 2050 tiene un alto nivel de confianza (Sweet et al., 2022). Las proyecciones presentadas en el informe de la NOAA (Sweet et al., 2022) son las proyecciones adoptadas por el Plan de Mitigación, Adaptación y Resiliencia al Cambio Climático de Puerto Rico (CEACC, 2024). En línea con estos documentos, este estudio utiliza estas proyecciones. Bajo 1 ft SLR, asumiendo que no se implementaran medidas de adaptación, el área de playa disponible para recreación se reduciría en 2,913 m<sup>2</sup> o 21% (Mapa 2).

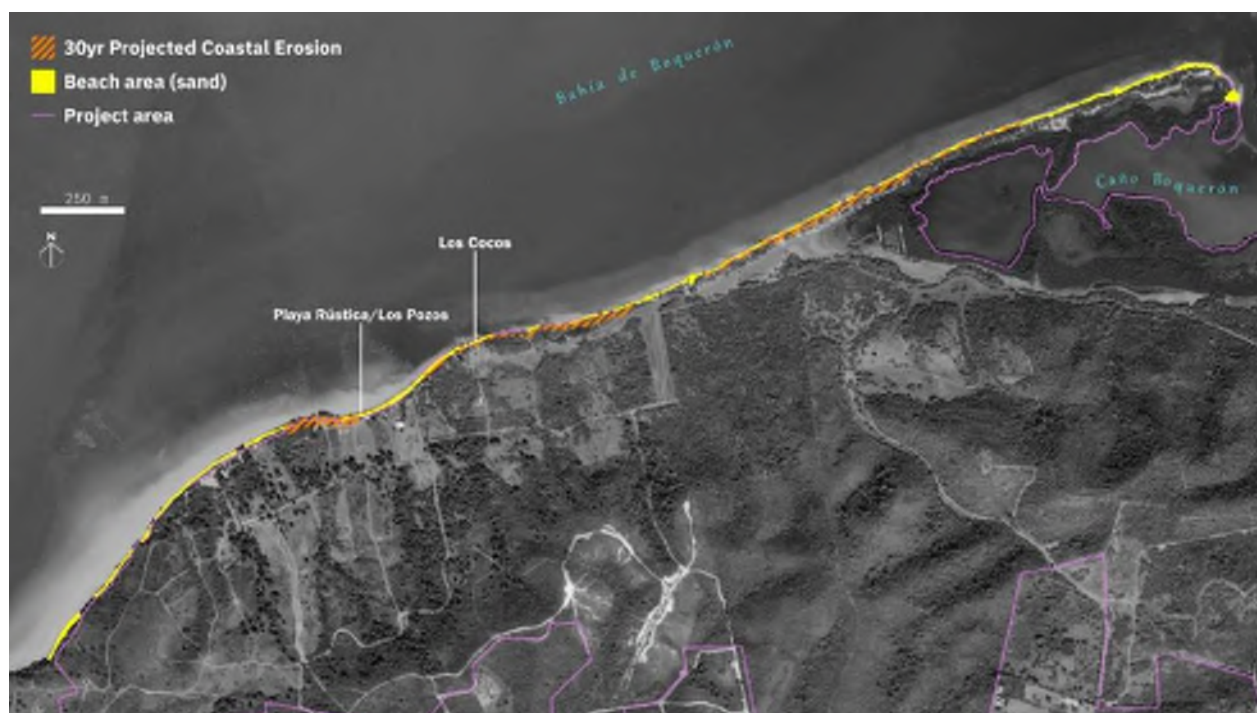
**Mapa 3. Zona de estudio y proyección de la erosión costera a 30 años**

erosión en los próximos 30 años. Según esta proyección la superficie disponible para actividades recreativas se reducirá en 4.448 m<sup>2</sup>, es decir, un 31%.

*Si se tiene en cuenta el impacto tanto de la subida del nivel del mar como de la erosión, la superficie disponible para actividades recreativas se reducirá en 4.862 m<sup>2</sup> o un 34%.*

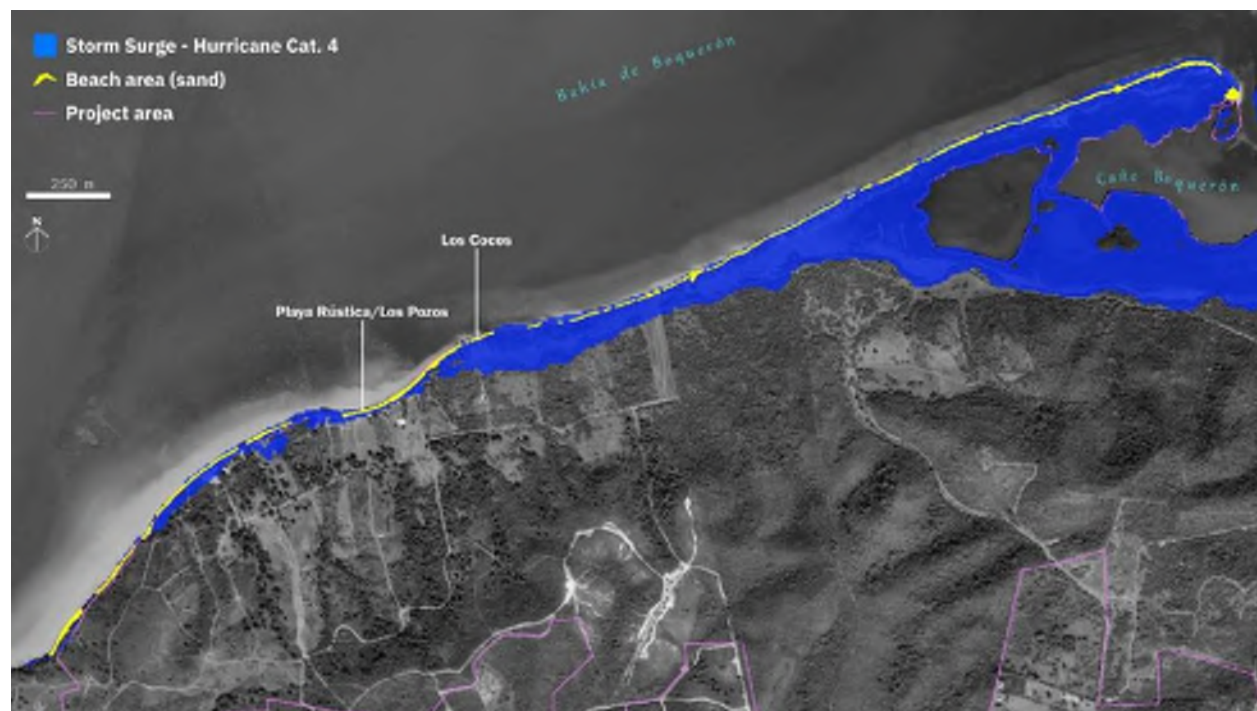
**Mapa 4. Zona de estudio y proyecciones de mareas de tempestad asociadas a un huracán de categoría 4**

deposición de tal magnitud que podría tardar meses o años en restaurarse (NPS, 2019). La recuperación de la marejada ciclónica puede variar y, en ocasiones, pueden pasar semanas antes de que la zona vuelva a ser apta para la recreación (NPS, 2019).

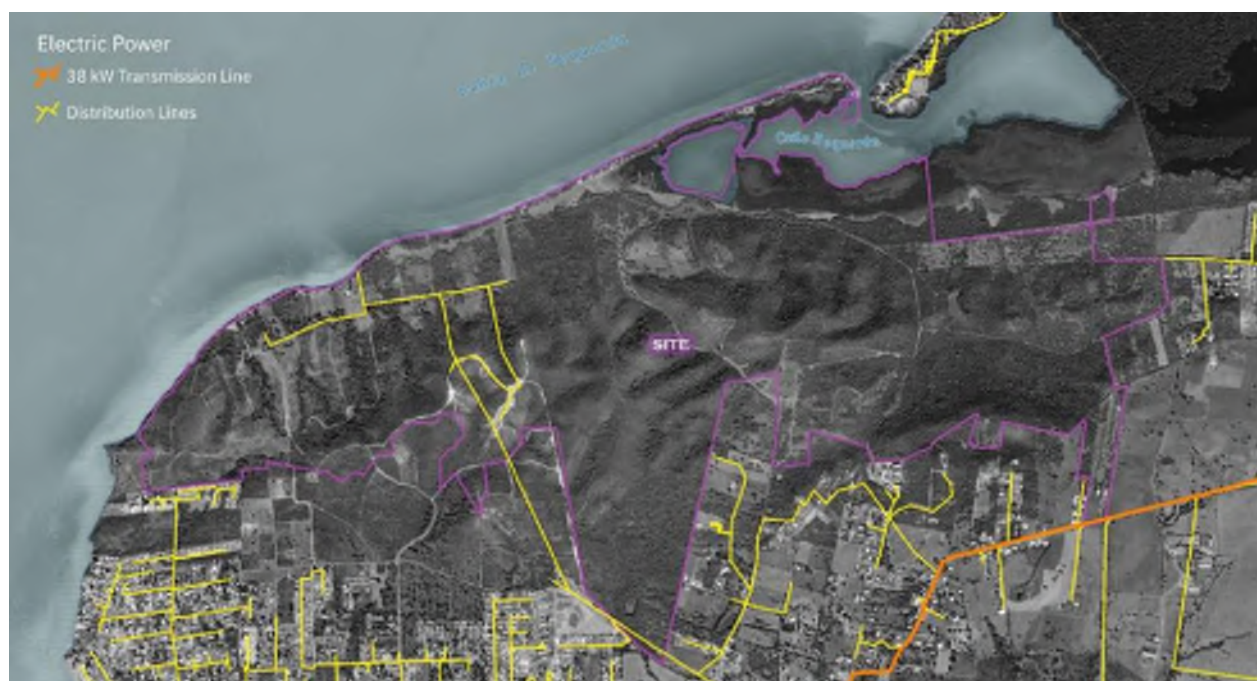
**Ilustración 10. Infraestructura eléctrica actual dentro y alrededor del Proyecto**

lo que es de esperar en una zona no urbanizada (Tabla 6). La zona tiene una conexión limitada a las infraestructuras de agua y electricidad y un acceso limitado por carretera (Ilustraciones 10 - 12). El desarrollo propuesto aumentaría los niveles de infraestructura disponible, contribuyendo a un aumento de la capacidad de carga de gestión de la de estudio.

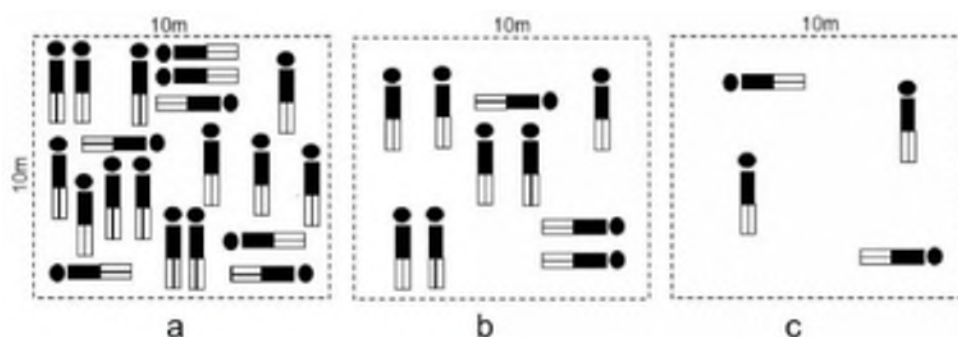
**Figura 1: Escenarios de densidad según Khodkar (2019, p. 58)**

parámetro predominante es de 5 o 10 metros cuadrados (véase, por ejemplo, Zacarías, 2010, Diniz et. al., 2024). Las diferencias regionales pueden ser una razón para la variación; sin embargo, incluso las playas muy densas tendieron a estimar su capacidad de carga basándose en estos dos escenarios (Diniz et. al. 2024, Huamantínco et. al., 2016). Es probable que la naturaleza diversa de las actividades de playa requiera algo más que simplemente espacio para sentarse, lo que explica por qué la mayoría de los estudios prefieren una línea de base más alta. Como punto medio, se utilizó en su lugar una estimación de densidad de 4 metros cuadrados, para que la capacidad de carga estuviera más en consonancia con la bibliografía, teniendo en cuenta al mismo tiempo la diferencia regional.

*Figure 4.1 The conditions and criteria of the area occupied by the visitor (m2 per person): a)  $Z/a = 20$  people/100 m<sup>2</sup>, b)  $Z/a = 10$  people/100 m<sup>2</sup> and c)  $Z/a = 4$  people/100 m<sup>2</sup> (Huamantínco et al. 2016)*

Utilizando estas estimaciones, el PCC de la zona de estudio se estimó en **8.833 visitantes al día**.

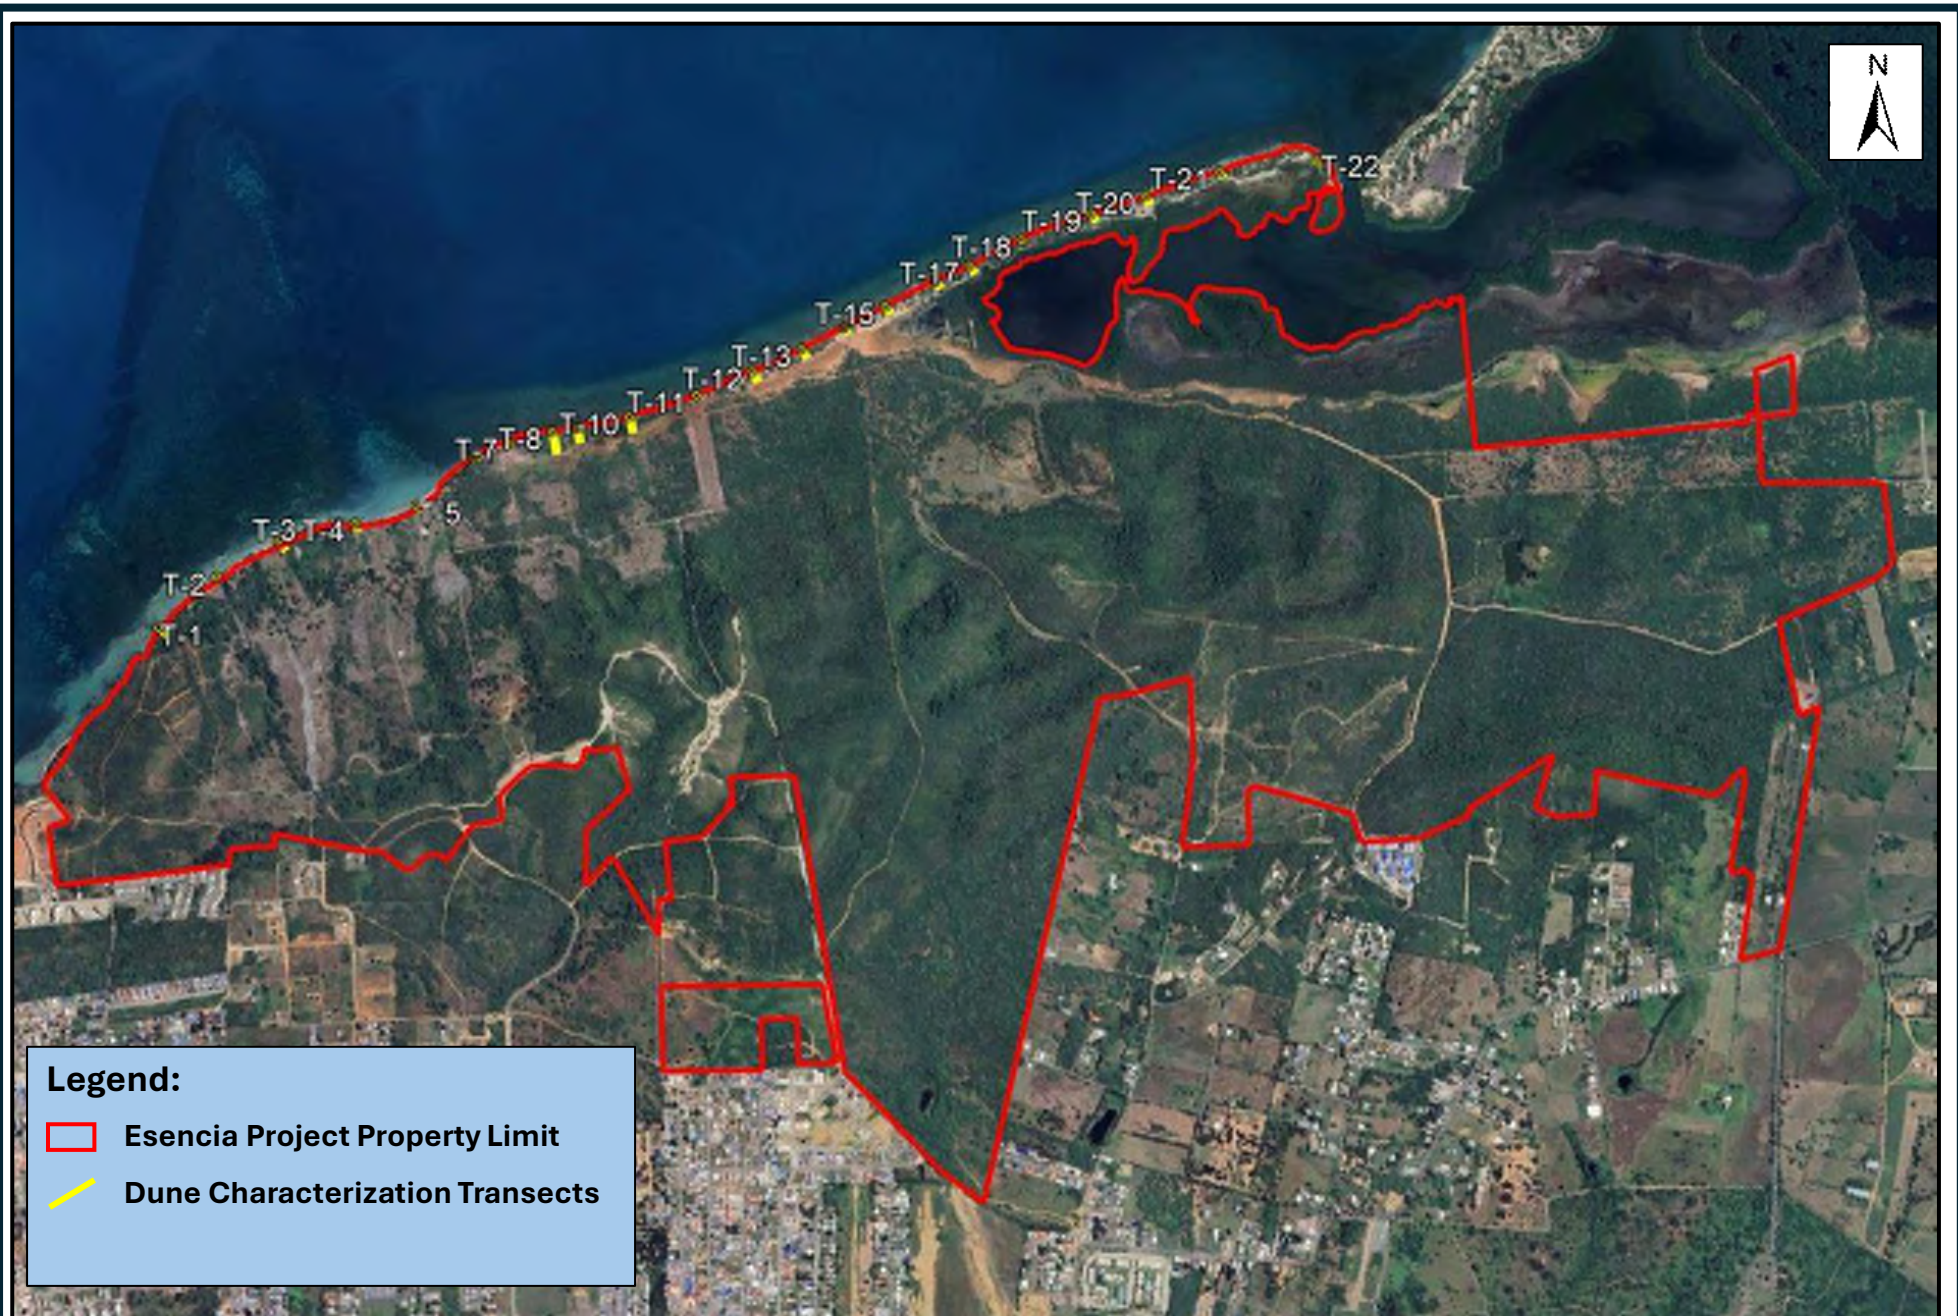
**Appendix B: Transects General Locations**  
**Coastal Dune Vegetation Assessment and Characterization**  
**Esencia Development Project**  
**Cabo Rojo, Puerto Rico, P.R.**
