**DECLARACIÓN IMPACTO AMBIENTAL**  
**ESENCIA, BOQUERÓN, CABO ROJO**  
**TOMO XII**

ANEJOS 15-21

Anejo 15  
**NOVIEMBRE 2025**

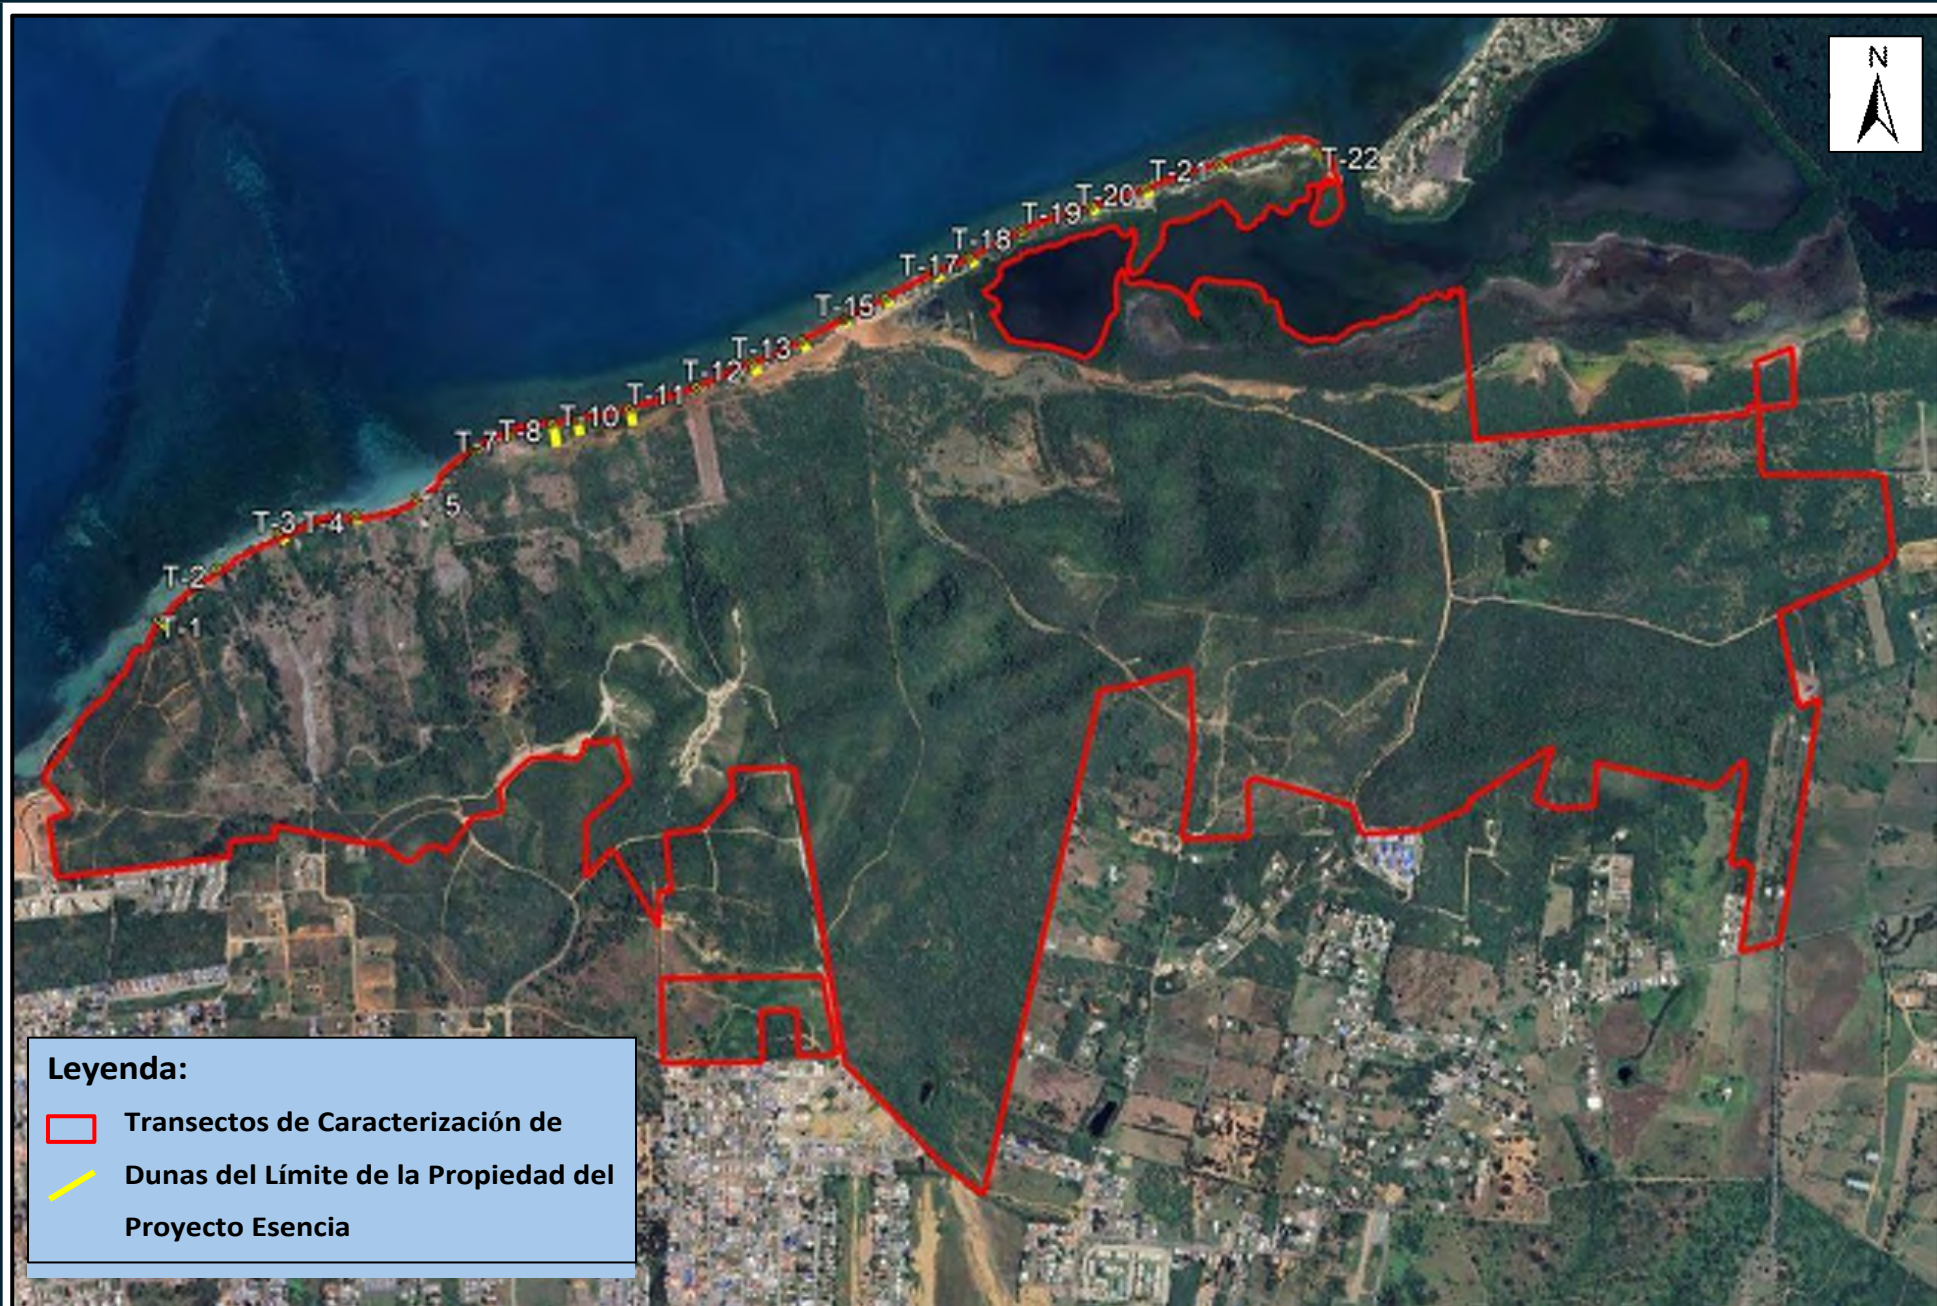
**Apéndice B: Ubicaciones generales de los transectos**  
**Evaluación y caracterización de la vegetación de las dunas costeras**  
**Proyecto de desarrollo de Esencia**  
**Cabo Rojo, Puerto Rico, P.R.**

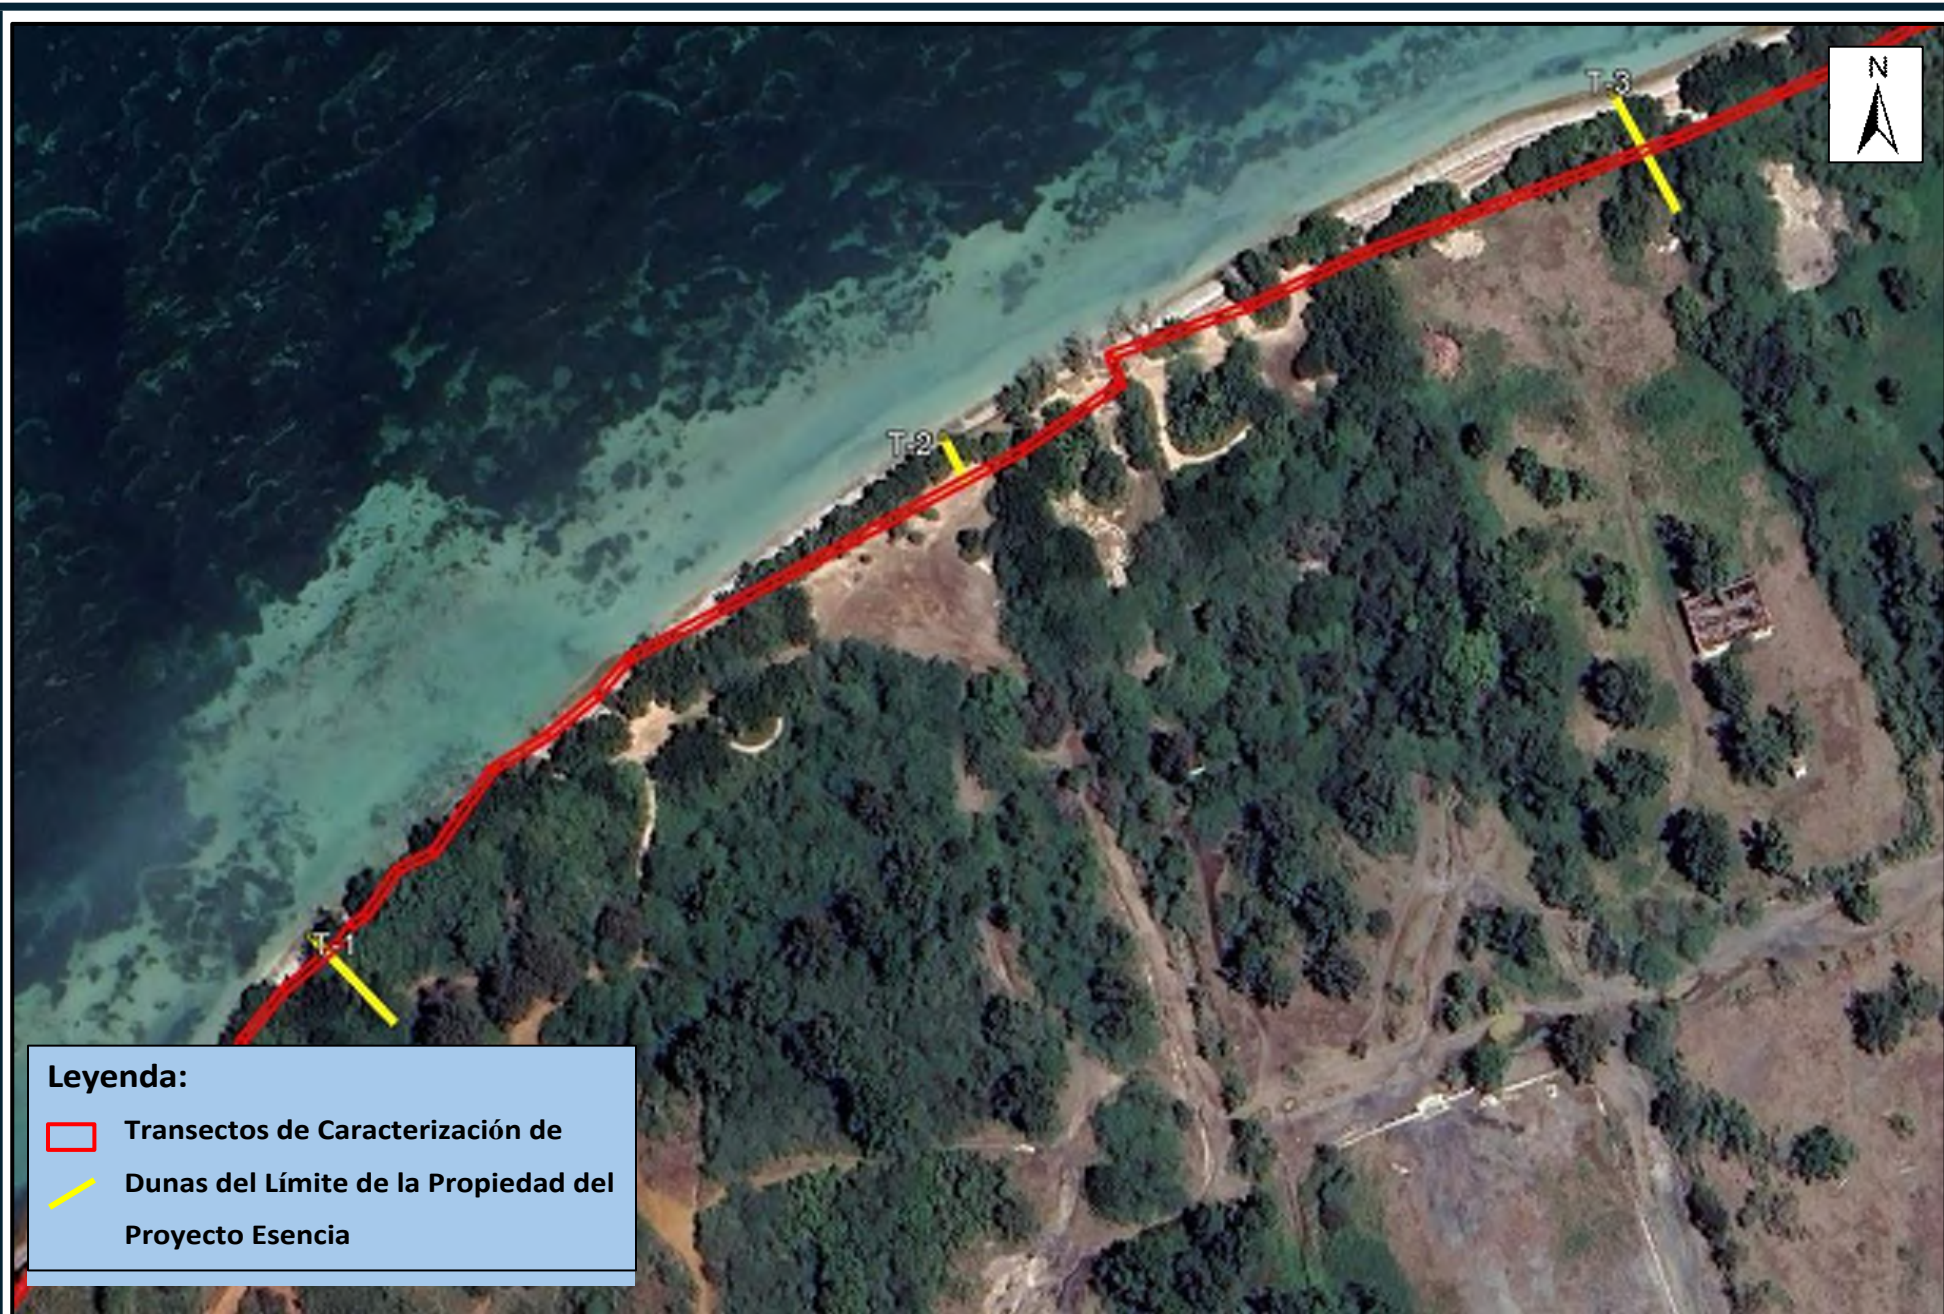
**Apéndice B: Transectos T-1 a T-3**  
**Evaluación y caracterización de la vegetación de las dunas costeras**  
**Proyecto de desarrollo de Esencia**  
**Cabo Rojo, Puerto Rico, P.R.**

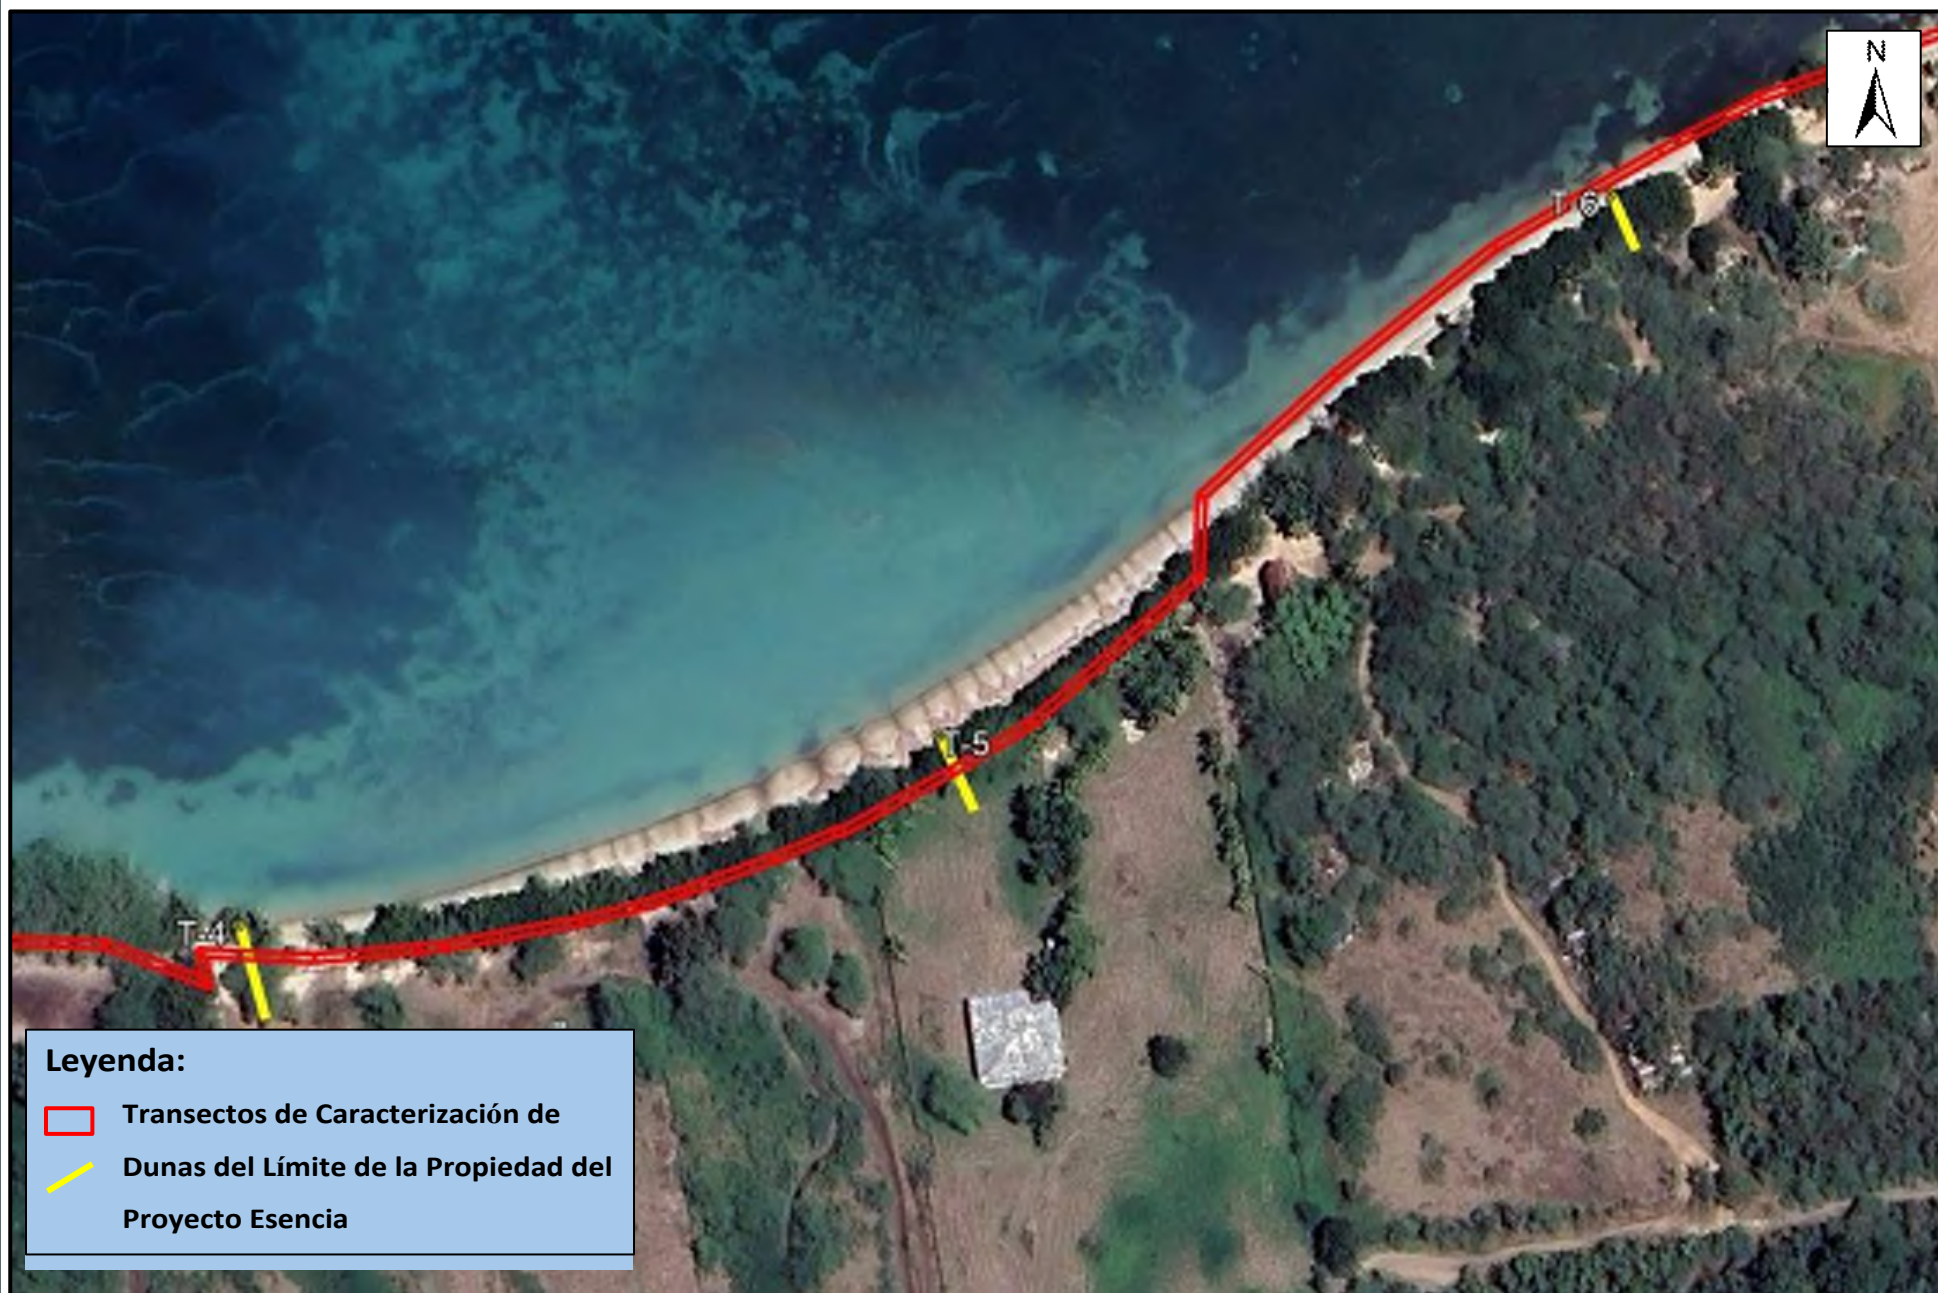
**Apéndice B: Transectos T-4 a T-6**  
**Evaluación y caracterización de la vegetación de las dunas costeras**  
**Proyecto de desarrollo de Esencia**  
**Cabo Rojo, Puerto Rico, P.R.**
