**DECLARACIÓN IMPACTO AMBIENTAL**  
**ESENCIA, BOQUERÓN, CABO ROJO**  
**TOMO II**

**ANEJOS DECLARACIÓN IMPACTO AMBIENTAL**  
**ESENCIA, BOQUERÓN, CABO ROJO**

Anejo 1  
**NOVIEMBRE 2025**

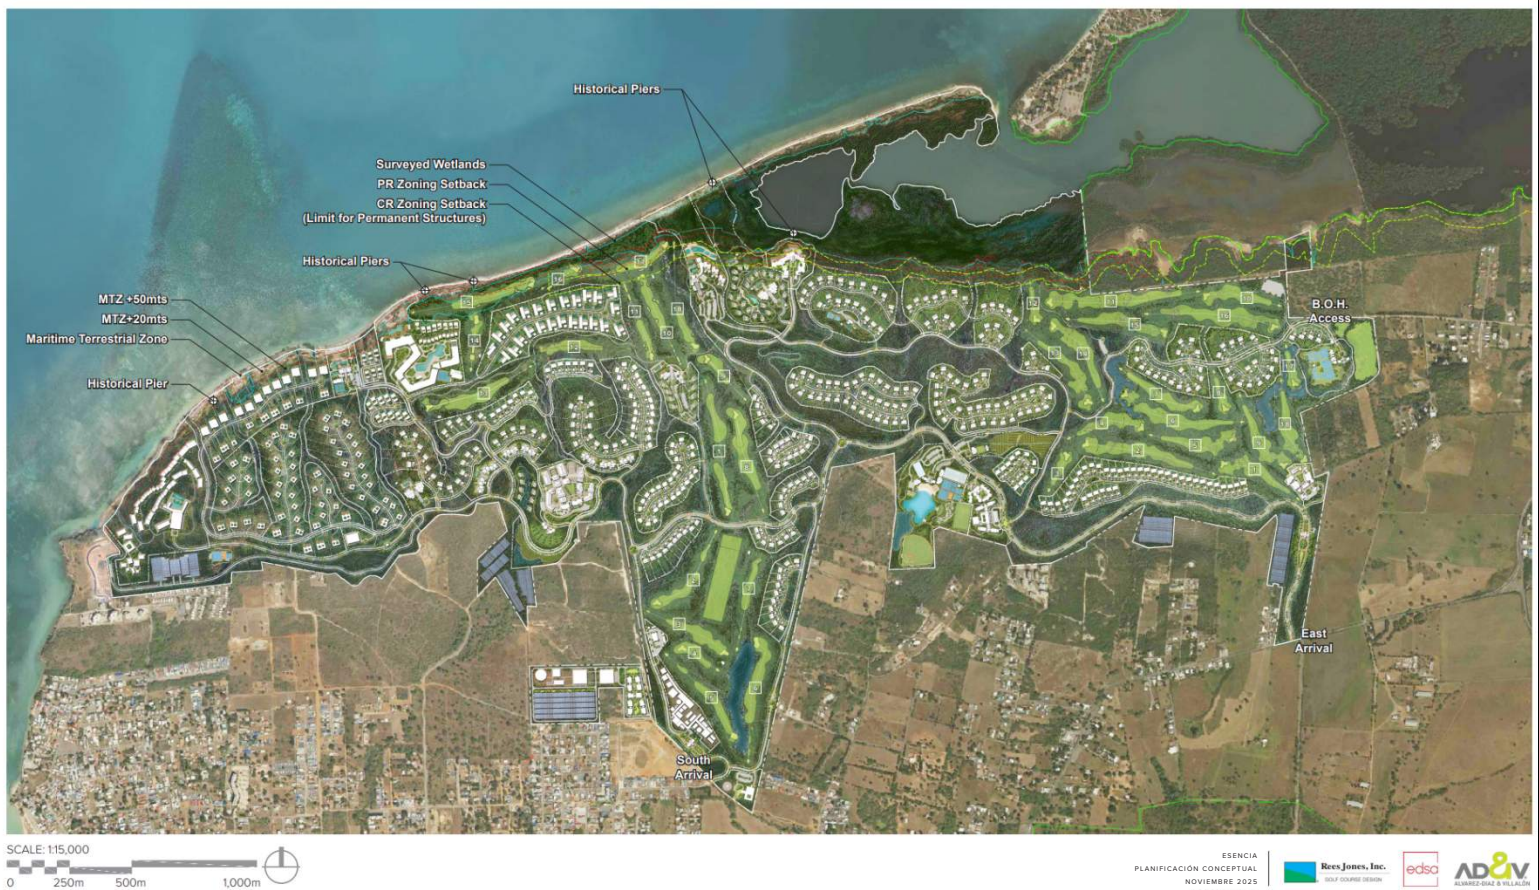
### Figura 3: Plan Conceptual (Borrador DIA)

#### CONCEPTUAL PLAN FULL CONCEPT VERSION

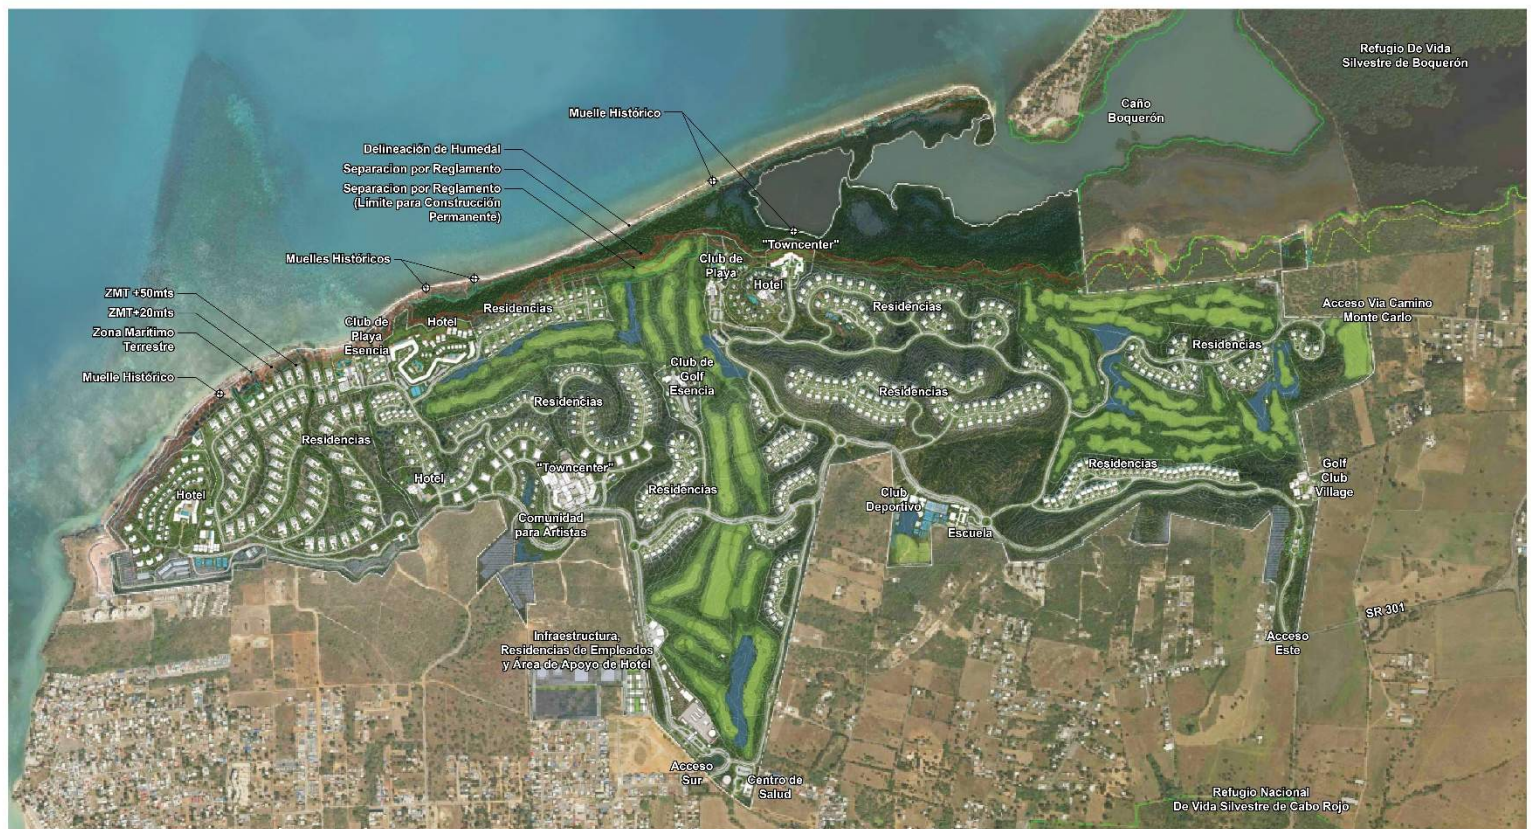
## Figura 3a: Plan Conceptual (Concepto Ajustado)

### ACCIÓN PROPUESTA PLANO CONCEPTUAL ILUSTRADO

SCALE: 1/5,000  
0 250m 500m 1,000m

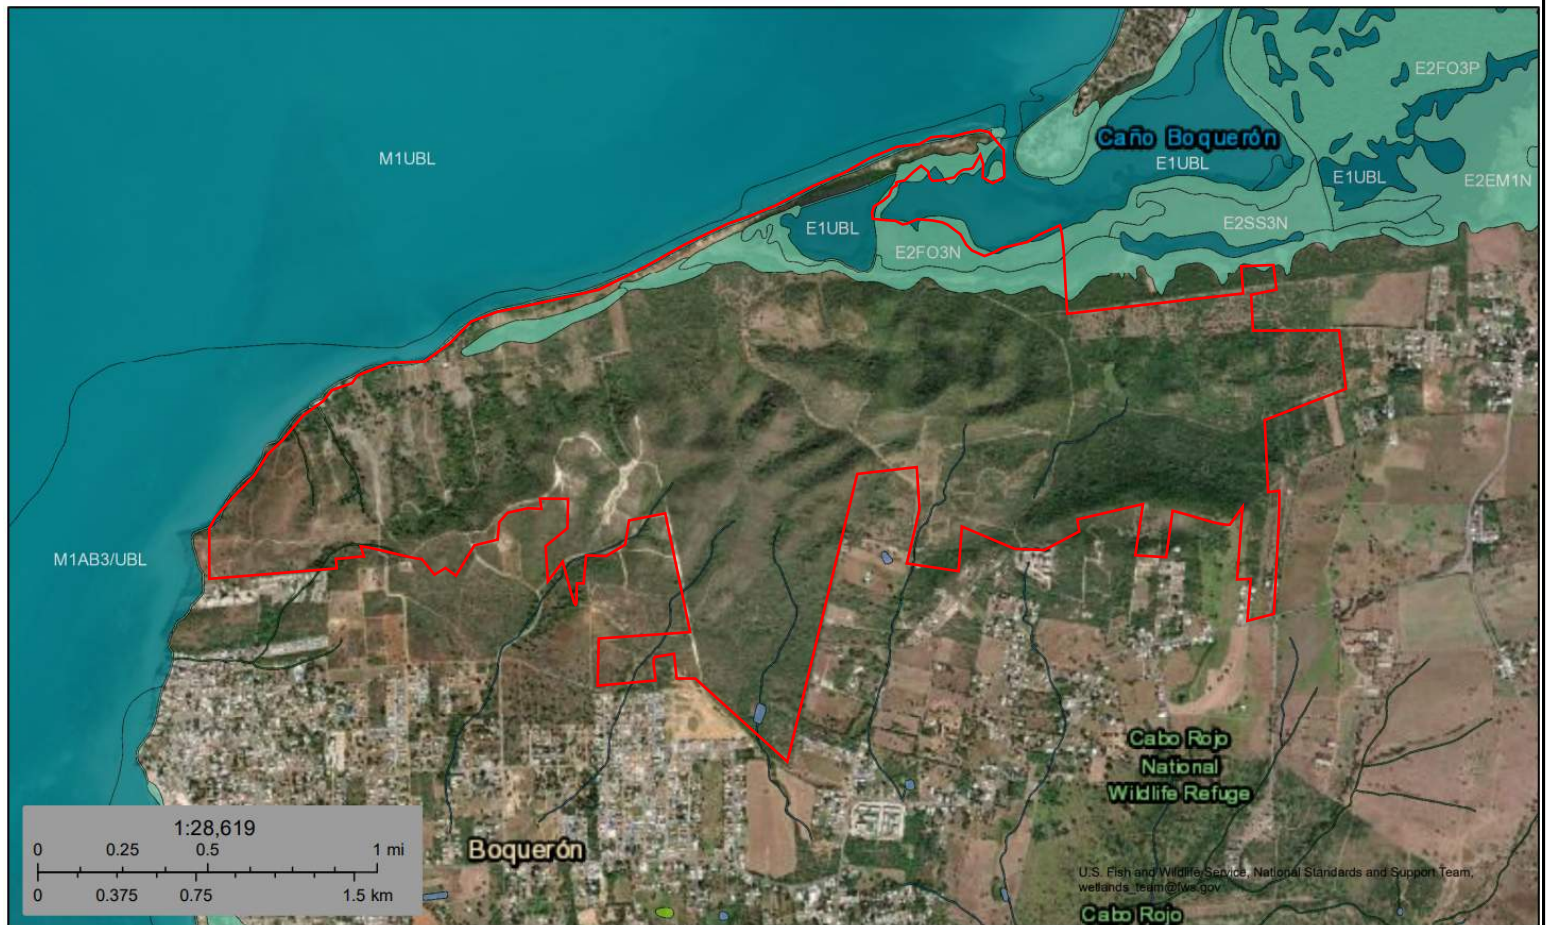
### Wetlands

#### Wetlands

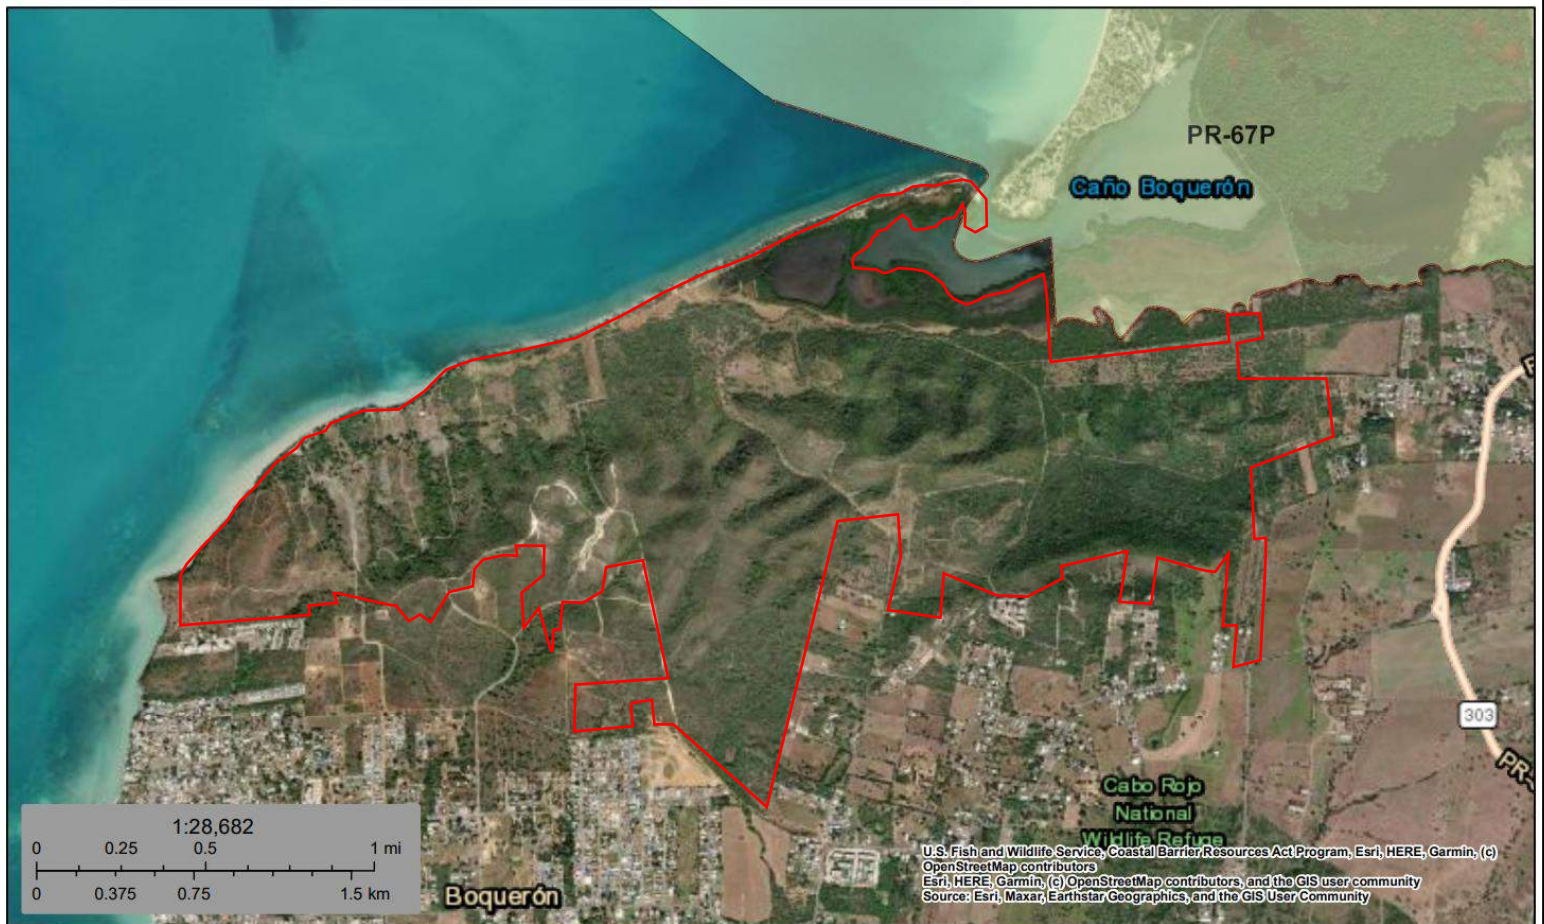
CBRS Buffer Zone

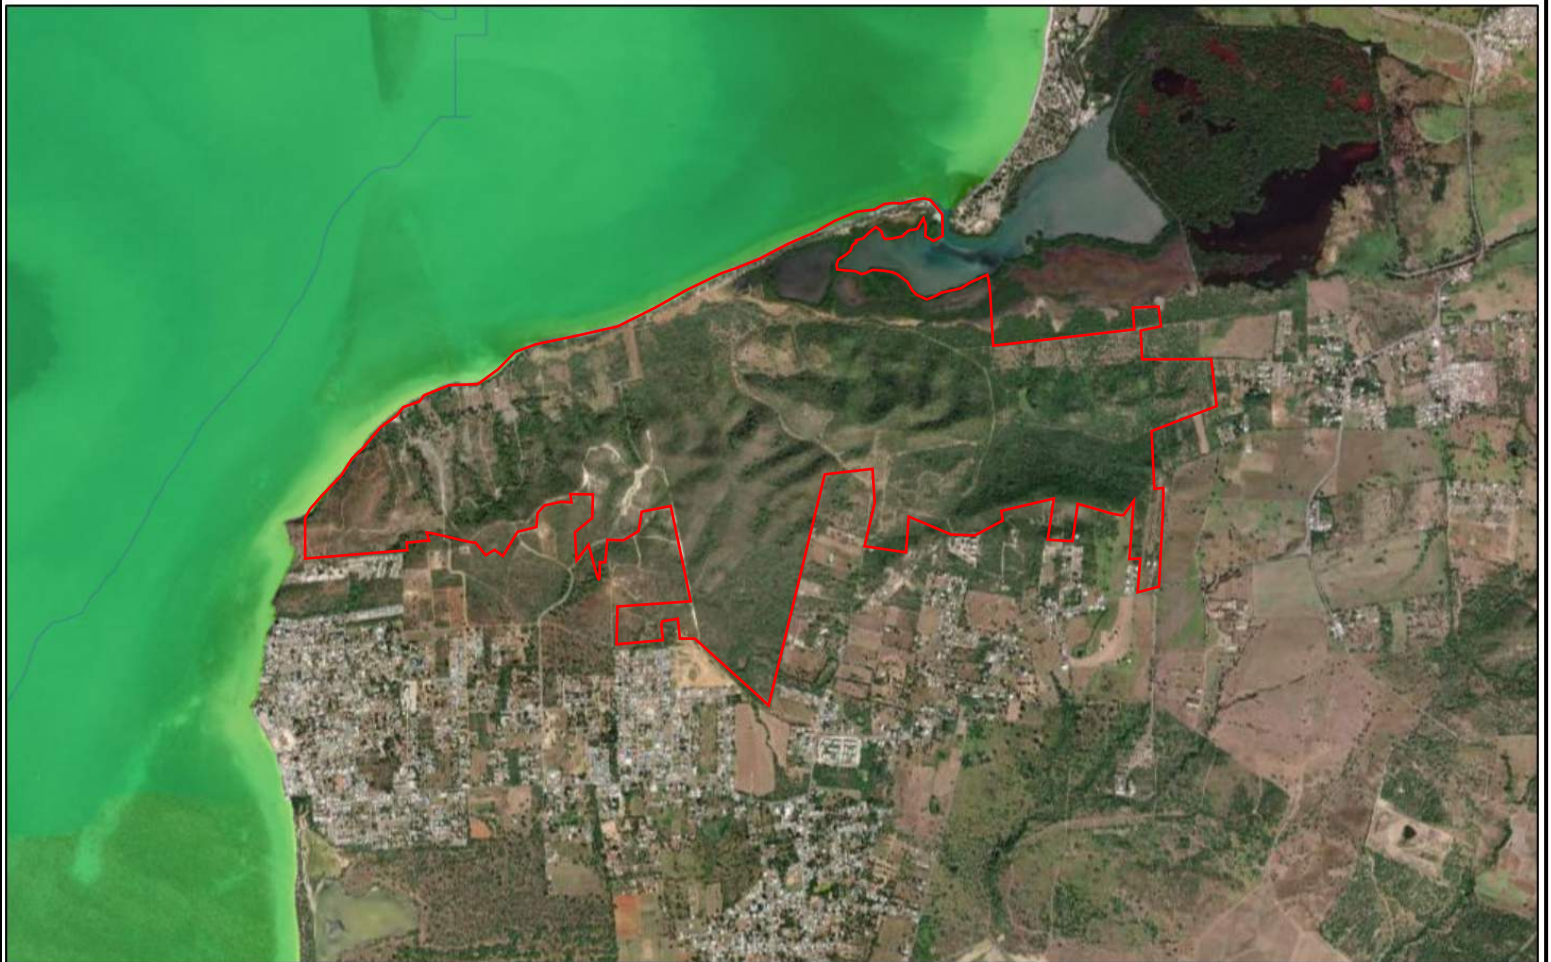
## Figura 14: Mapa de Hábitat Crítico (USNMFS)

### NMFS ESA Critical Habitat Mapper

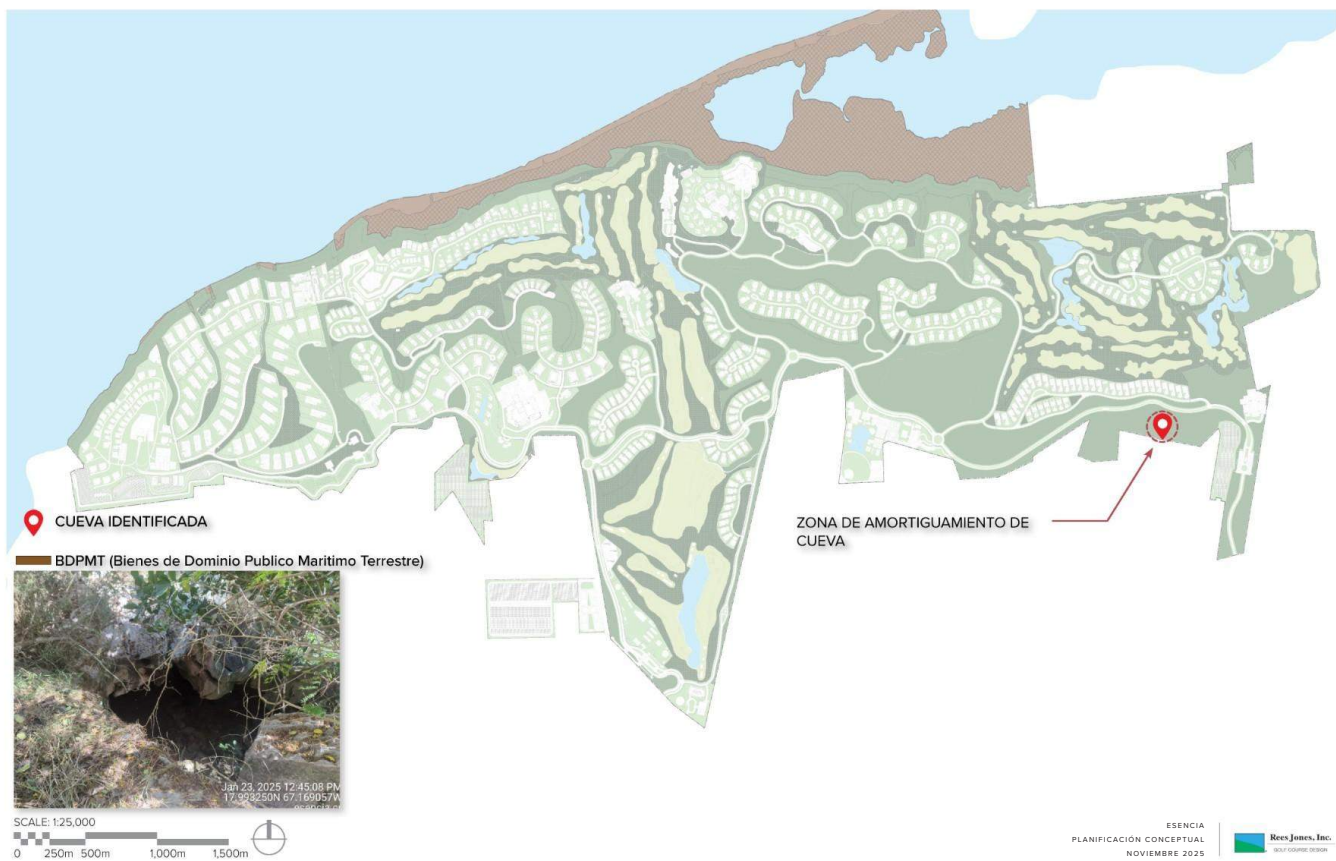
## Figura 25: Localización de Cueva en el Área del Proyecto

### SISTEMAS NATURALES CUEVA

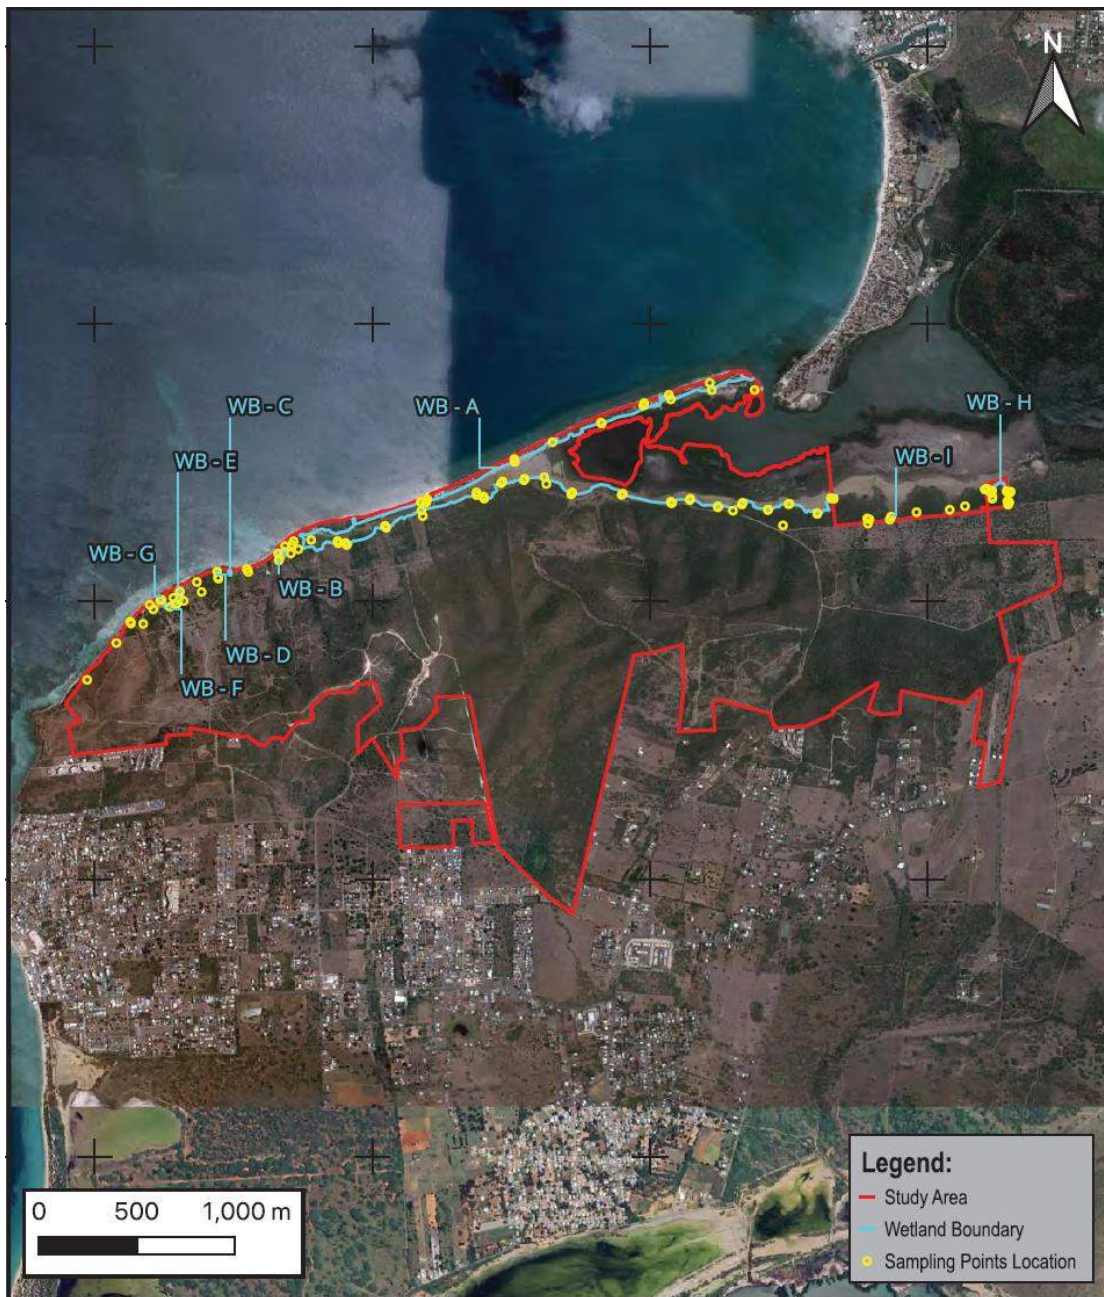
## Figura 26: Delineación de Humedales Identificados en el Predio

Fuente: *Wetland Jurisdictional Determination and Delineation Study (JD)*, Ambiente Inc.  
Compañía: AVA Environmental Consultants, Inc.

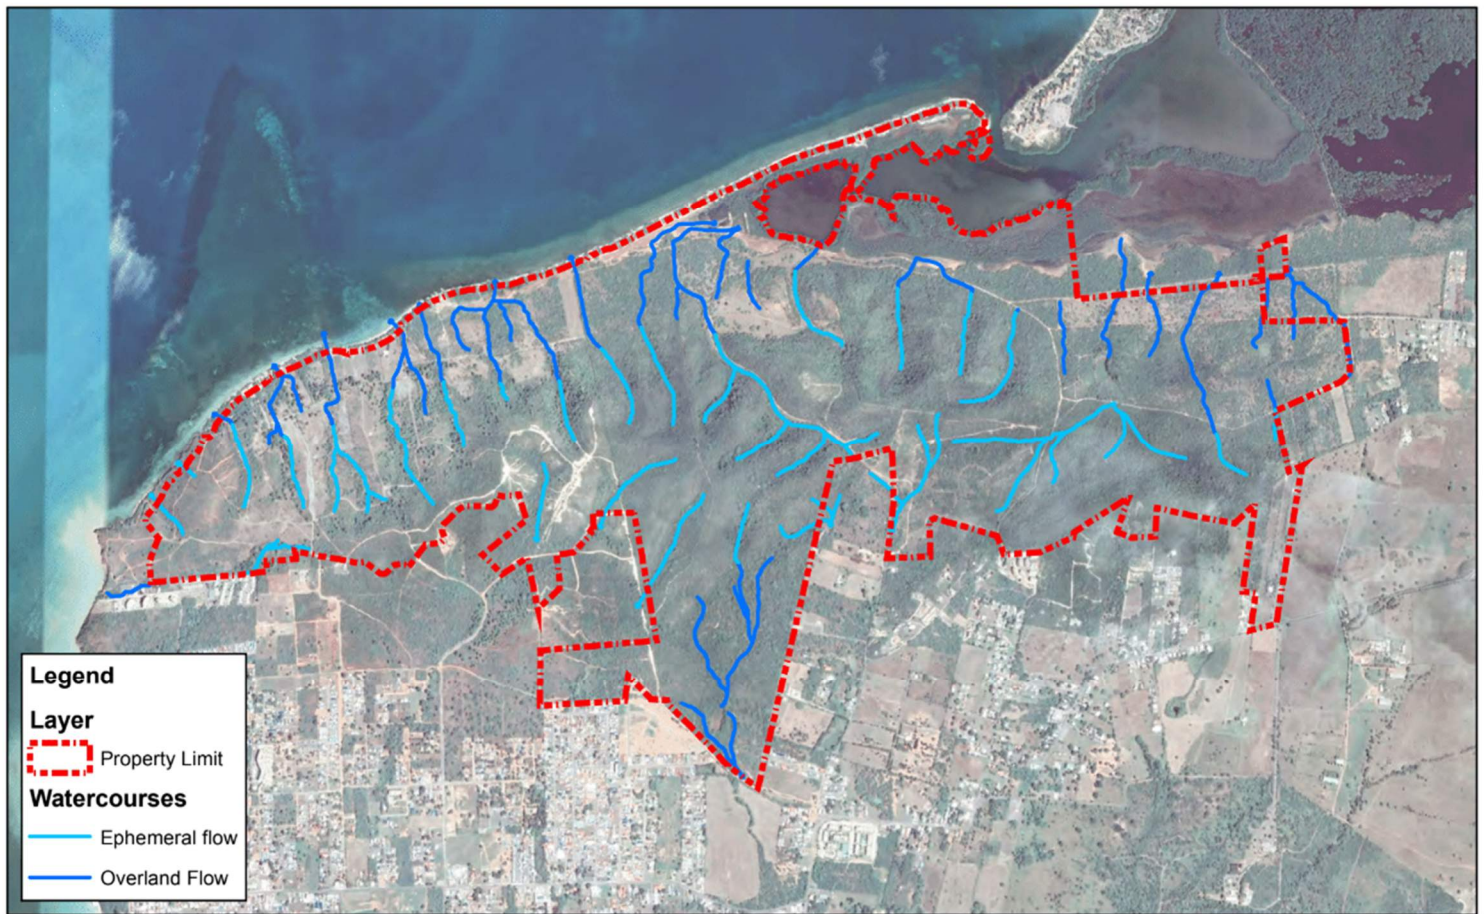
## Figura 28: Corredores de Drenaje Natural en el Área del Proyecto

**Legend**  
**Layer**  
 Property Limit  
**Watercourses**  
 Ephemeral flow  
 Overland Flow

Water Courses - Existing Condition

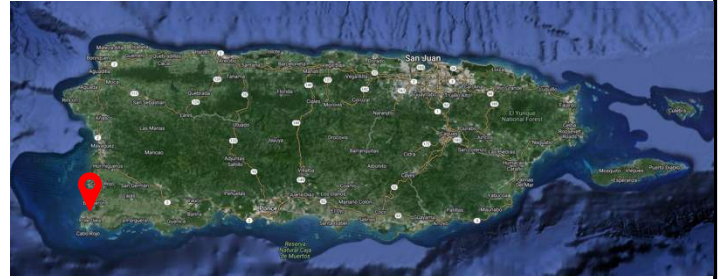
## Figura 36: Plano Conceptual de Distribución de Sistema de Agua Potable por Pozos

- ASSUMED WELL LOCATIONS
- RAW WATER PUMP STATION
- WATER BOOSTER PUMP STATION
- PROPOSED WATER MAJOR LOOP
- PROPOSED WATER MINOR LOOP
- PROPOSED WATER SERVICES
- PROPOSED RAW WATER MAIN
- PROPERTY BOUNDARY

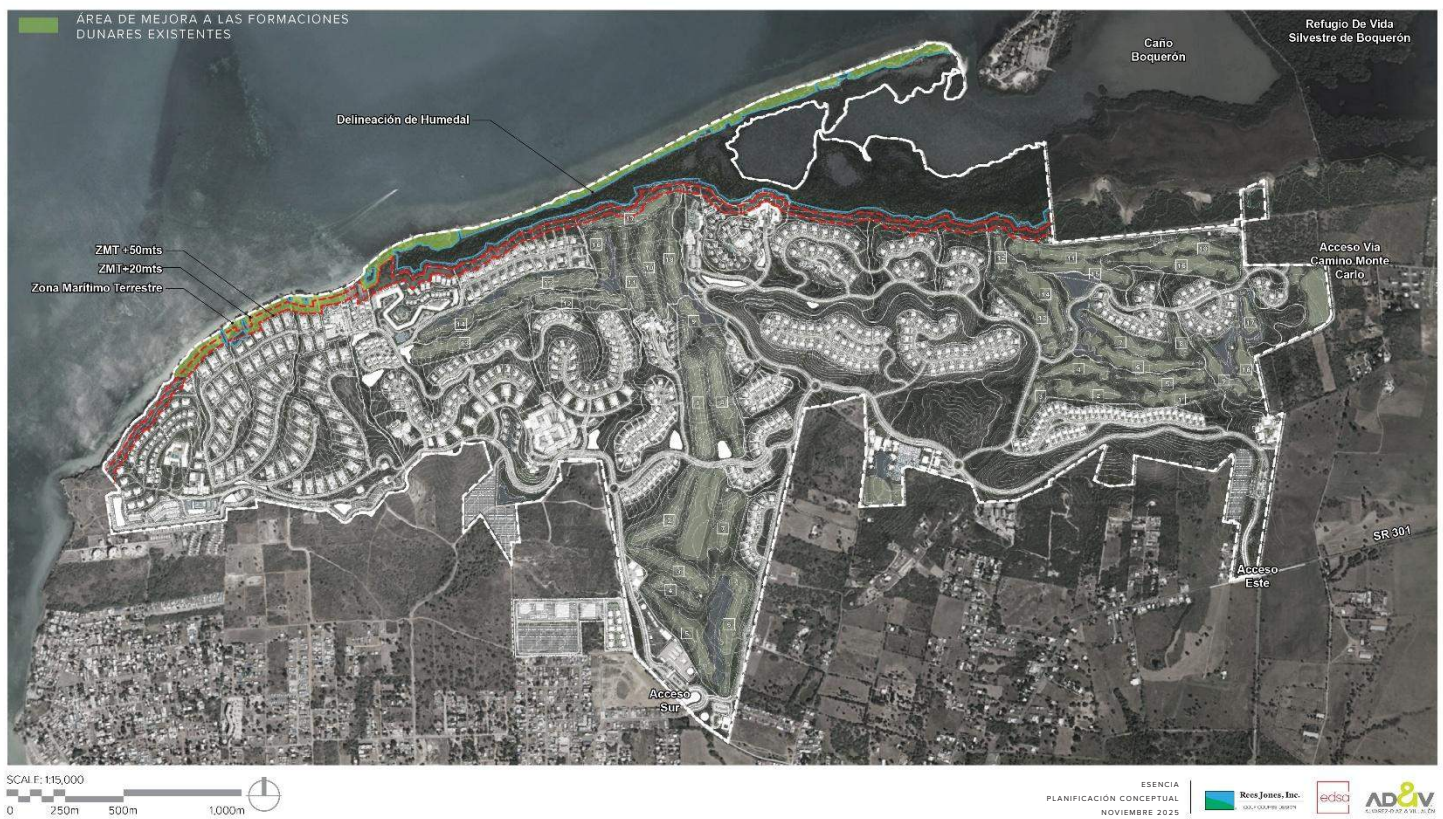
### DUNAS COSTERAS

#### ÁREAS DE MEJORAS A LAS FORMACIONES DUNARES EXISTENTES

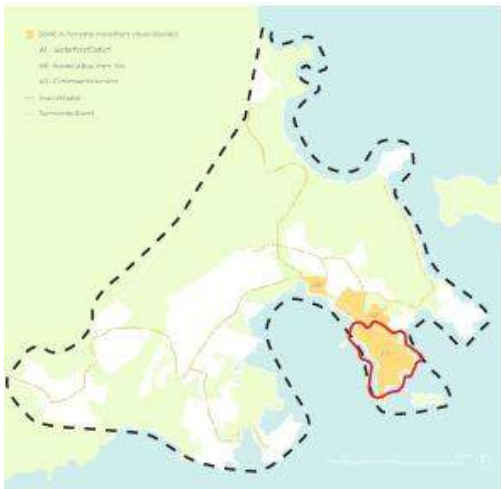
## Figura 56: Localización #1 – Impacto Potencial a Humedales

IMPACTO POTENCIAL A HUMEDALES - SUBZONA A1  
202 ACRES / 72% DE SUBZONA A1

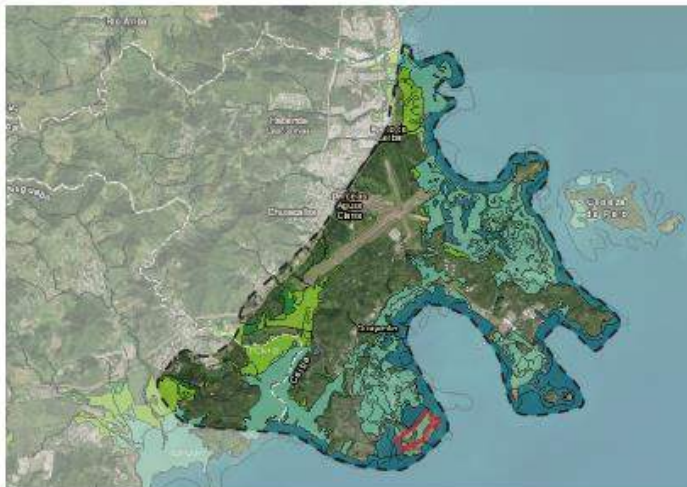
IMPACTO POTENCIAL A HUMEDALES - SUBZONA G2  
47 ACRES / 49% DE SUBZONA G2

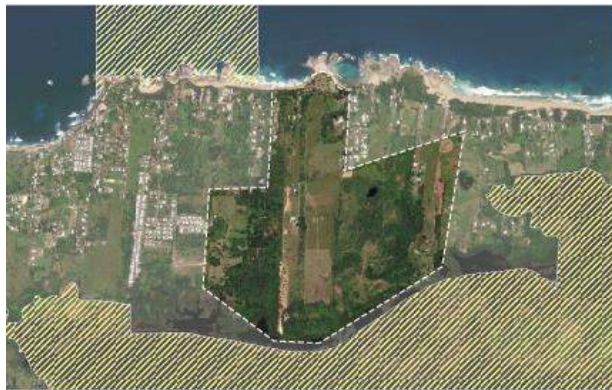
HÁBITAT CRÍTICO | 0 acres | 0%

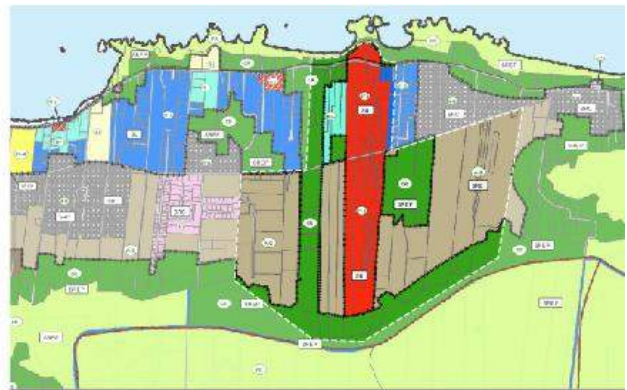
ZONIFICACIÓN | CR, A-G, RT-B, RT-I, CT-1

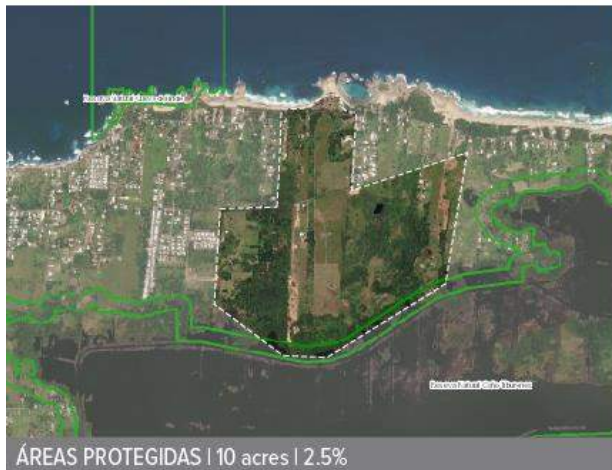
ÁREAS PROTEGIDAS | 10 acres | 2.5%

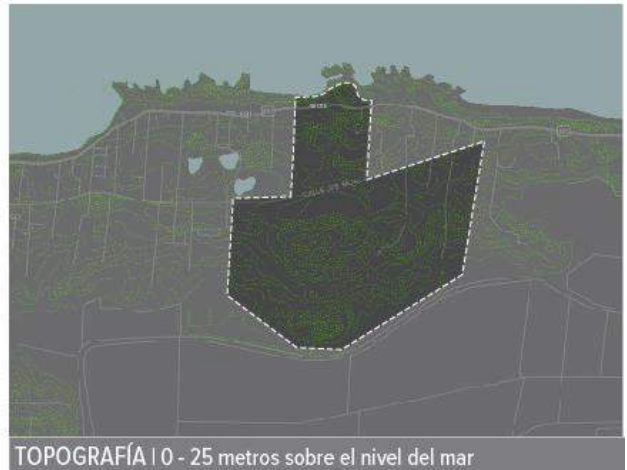
TOPOGRAFÍA | 0 - 25 metros sobre el nivel del mar

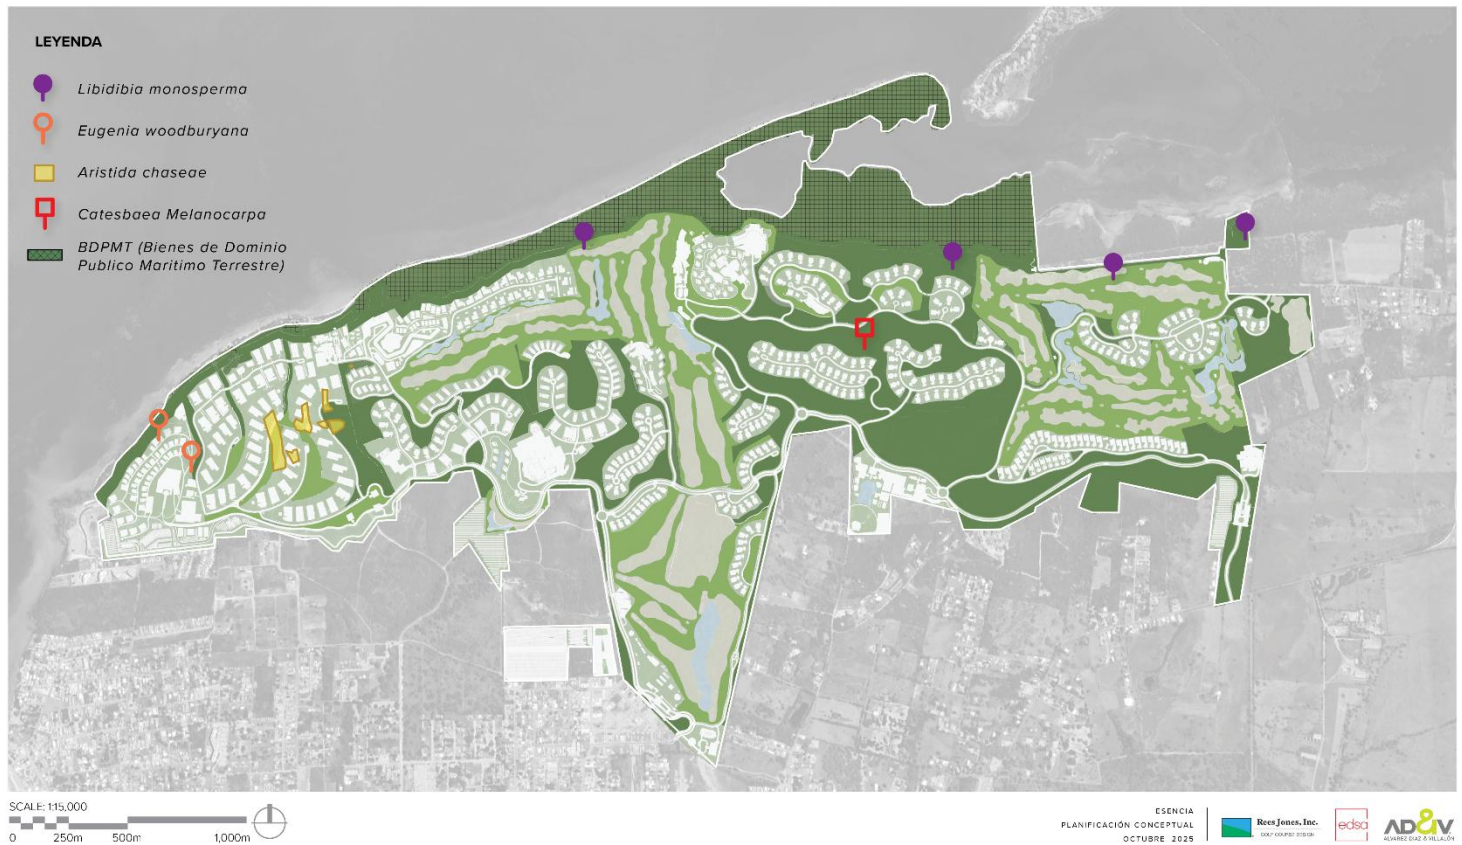
## Figura 66: Especies de Flora con Designación Especial

#### ESPECIES DE FLORA CON DESIGNACIÓN ESPECIAL IDENTIFICADAS EN EL PROYECTO

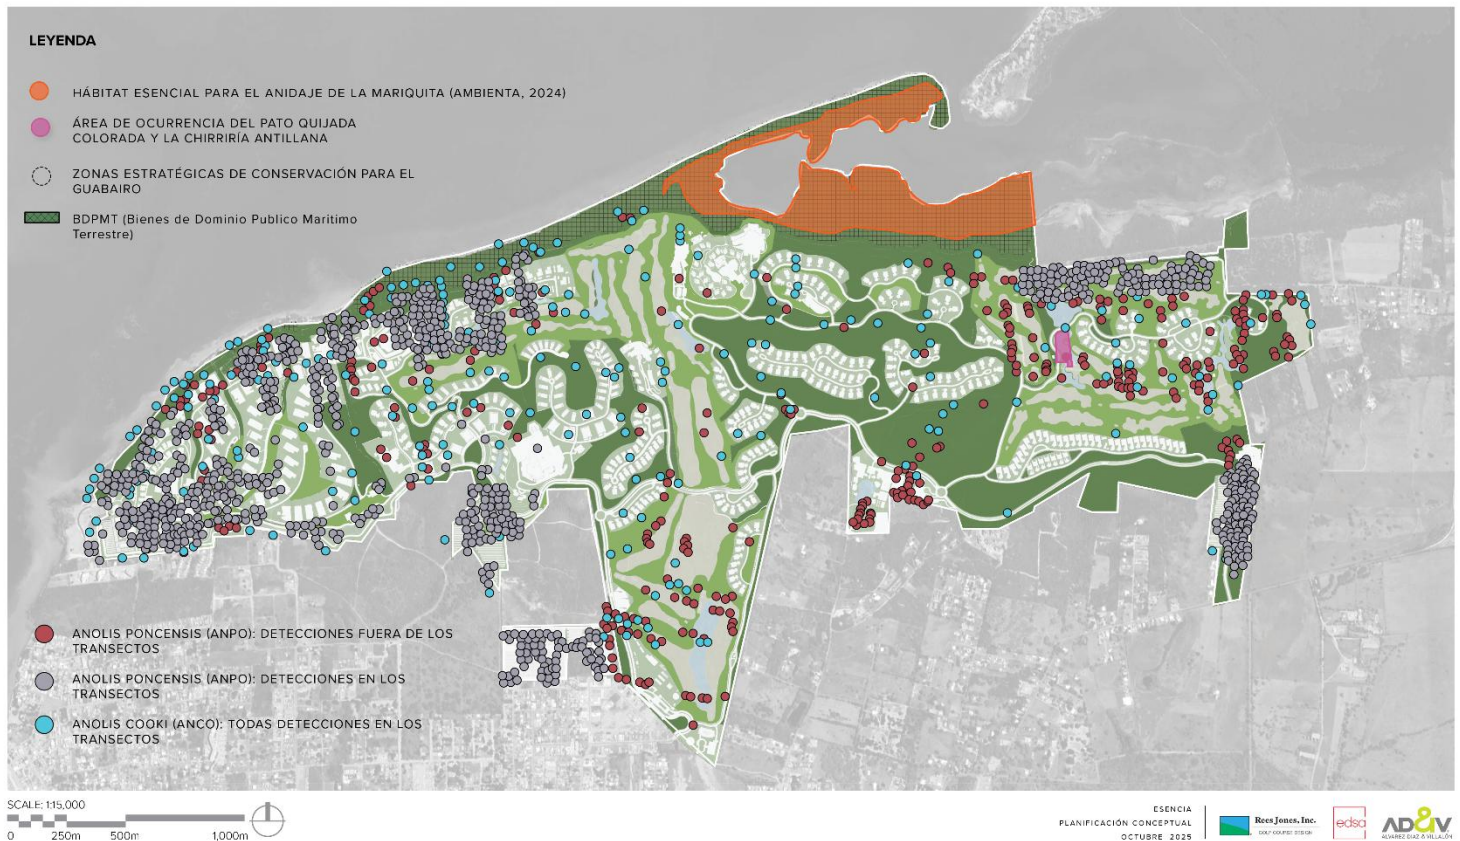
## Figura 68: Especies de Fauna con Designación Especial

#### ESPECIES DE FAUNA CON DESIGNACIÓN ESPECIAL

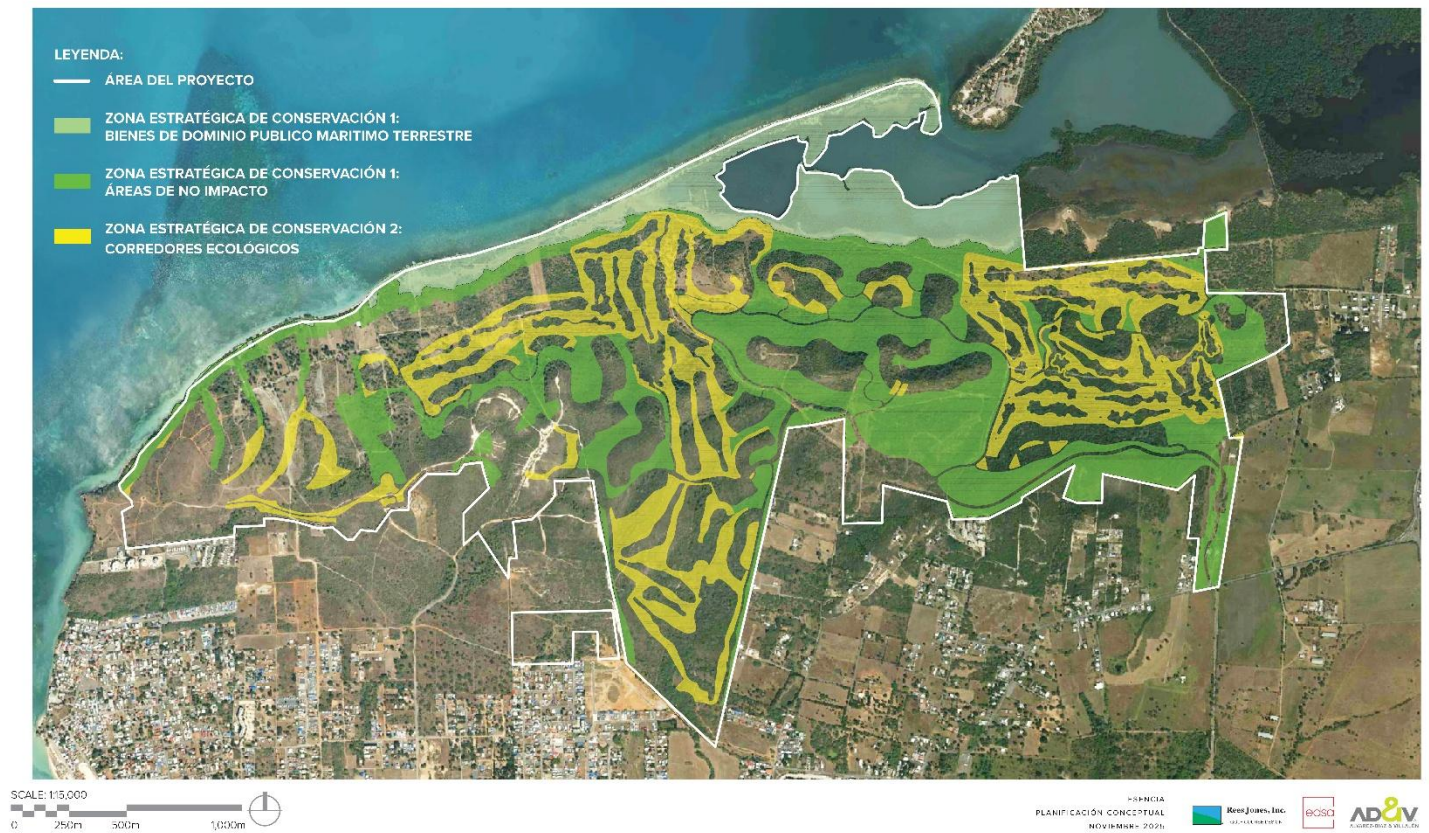
**Figura 70: Delineación de Zona Estratégica de Conservación**

## ZONA ESTRATÉGICA DE CONSERVACIÓN

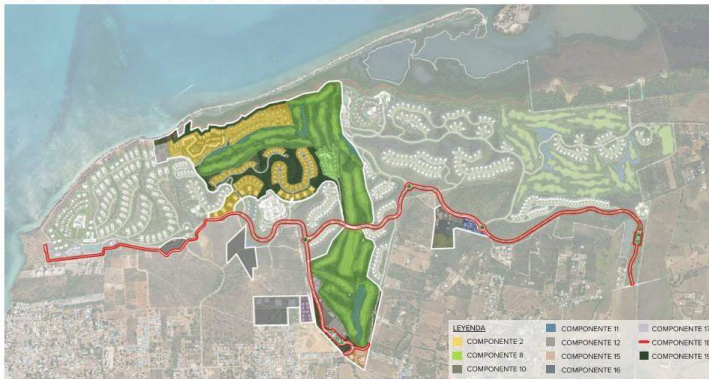
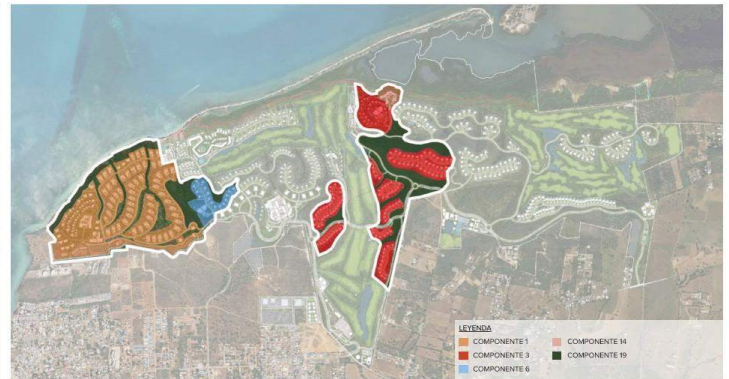
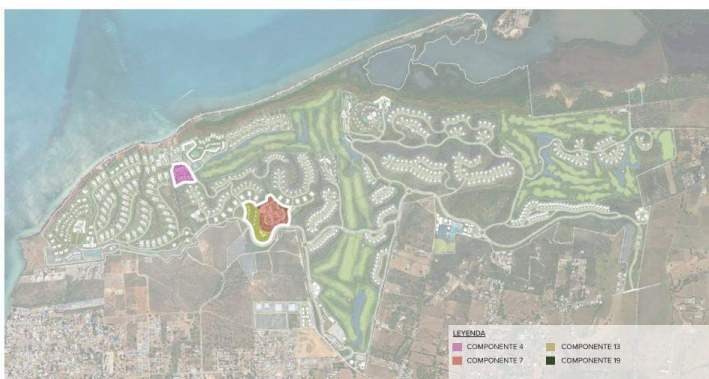
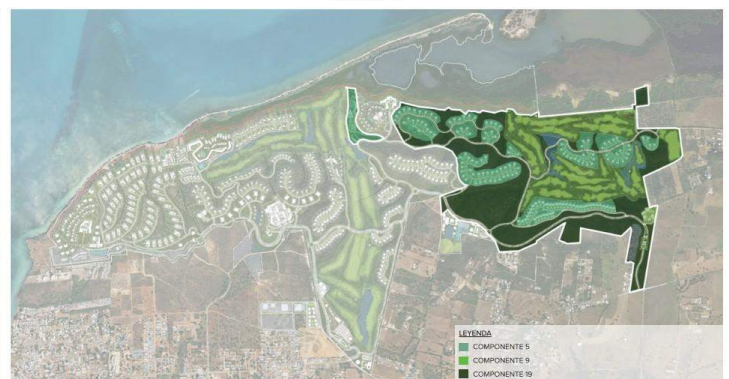
**Figura 71: Componentes del Proyecto por Etapa**

ACCIÓN PROPUESTA  
**COMPONENTES POR ETAPA**

ETAPA 1

ETAPA 2

ETAPA 3

ETAPA 4

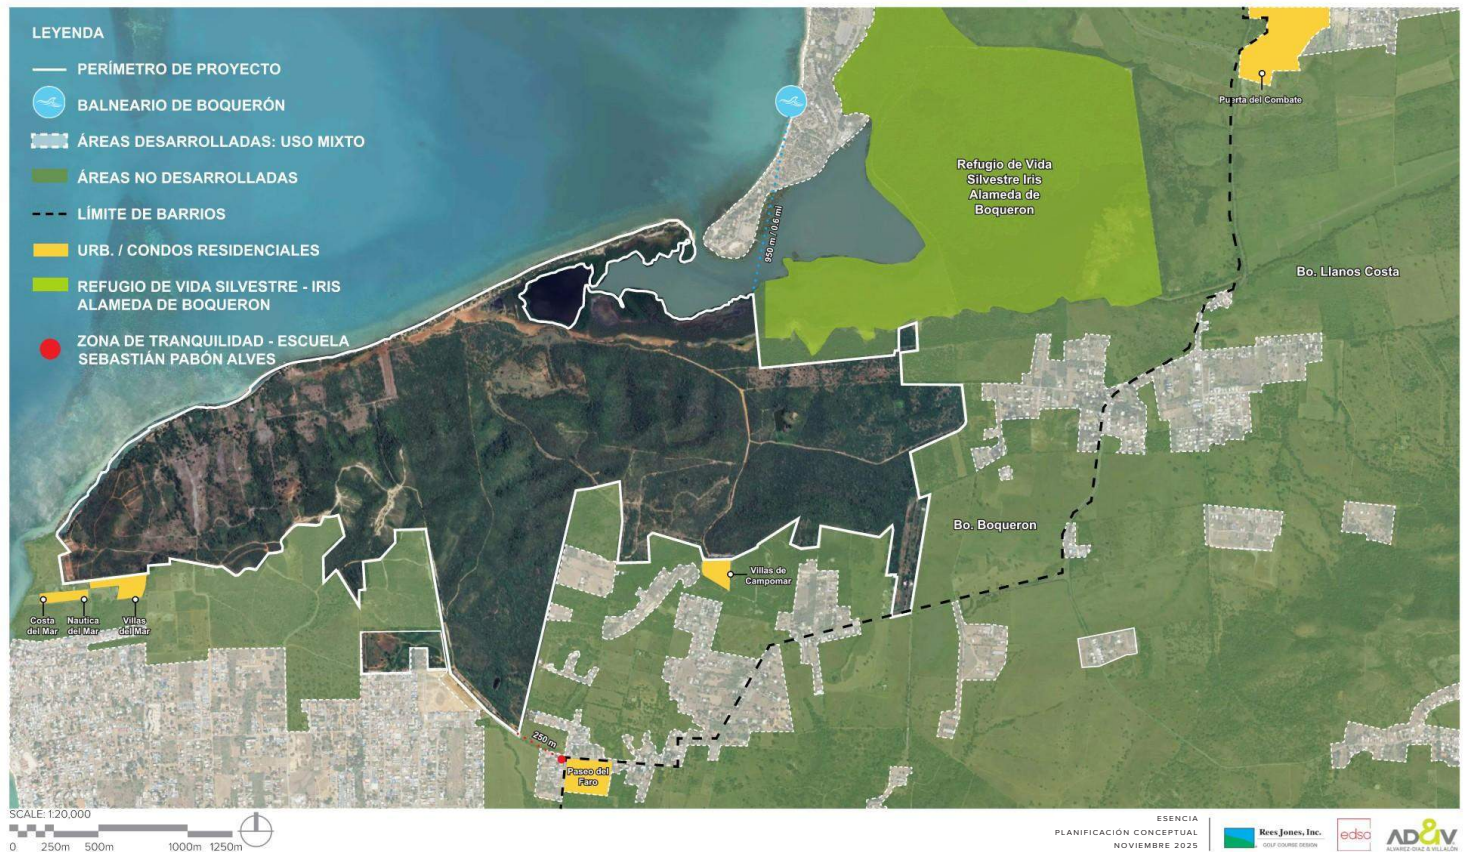
**Figura 78: Usos y Sitios de Interés en la Periferia de los Terrenos**

UBICACIÓN Y DESCRIPCIÓN DE LA PROPIEDAD  
**USOS Y/O SITIOS DE INTERÉS EN LA PERIFERIA DE LOS TERRENOS**

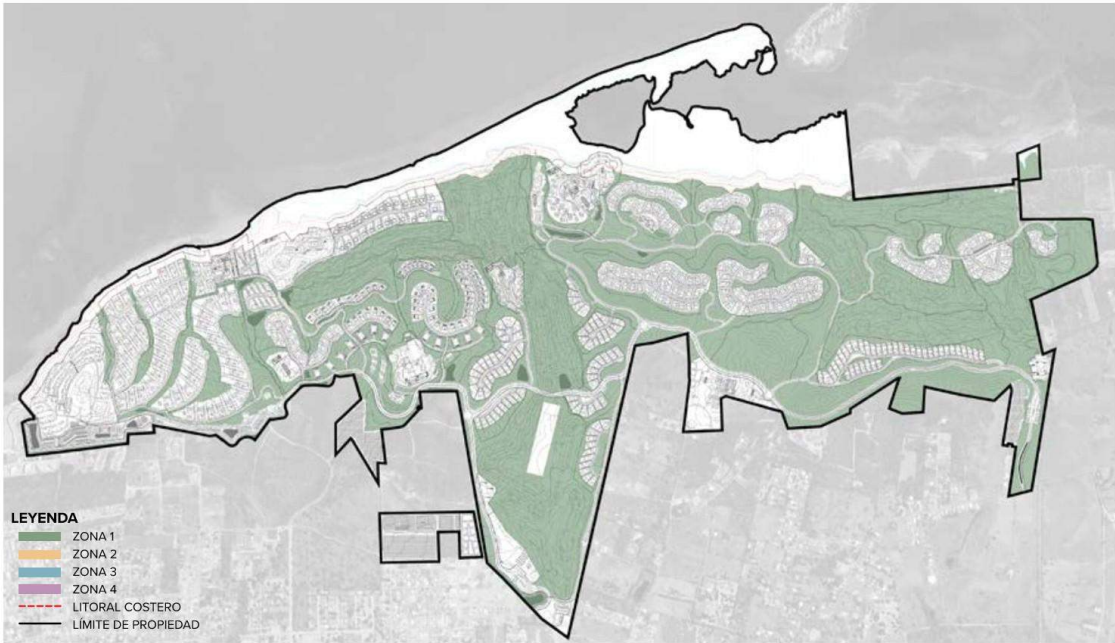
Figura 80c: Clasificación de Áreas Exteriores y Diseño Lumínico Conceptual Propuesto

**ZONA 1:  
TERRENOS OSCUROS**

Áreas dedicadas a parques, áreas de conservación y sus alrededores, con poca o ninguna iluminación exterior.

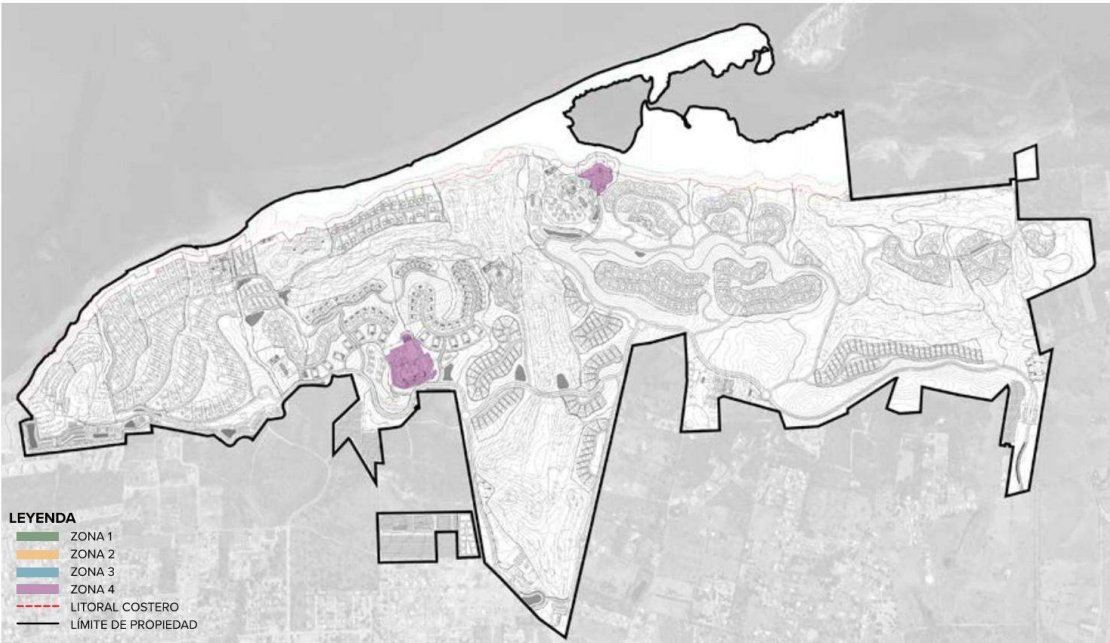
Figura 80e: Clasificación de Áreas Exteriores y Diseño Lumínico Conceptual Propuesto

**ZONA 4:**  
**ÁREAS CON ALTO NIVEL DE LUZ AMBIENTAL**

Áreas dedicadas a zona residencial o comercial con actividad nocturna. Zona incluye ambos "Towncenters".

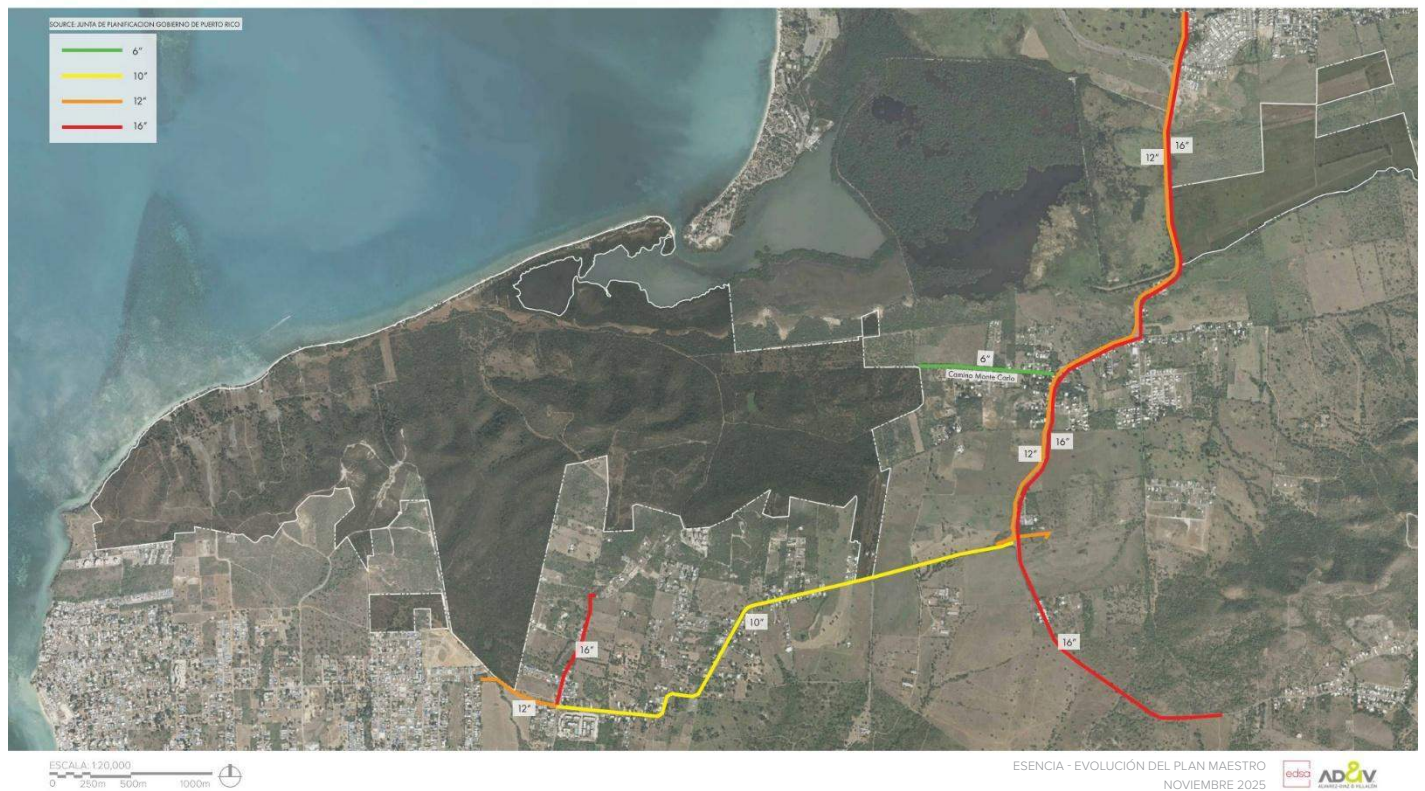
## Figura 84: Redes de Distribución de Agua de AAA

### DOCUMENTACIÓN DE CONDICIONES EXISTENTES DISTRIBUCIÓN DE AGUA

*Ilustración 3 Redes de distribución de la AAA en los puntos donde se interconectan con los Predios del Proponente.*
