**DECLARACIÓN IMPACTO AMBIENTAL**  
**ESENCIA, BOQUERÓN, CABO ROJO**  
**TOMO II**

**ANEJOS DECLARACIÓN IMPACTO AMBIENTAL**  
**ESENCIA, BOQUERÓN, CABO ROJO**

Anejo 1  
**NOVIEMBRE 2025**

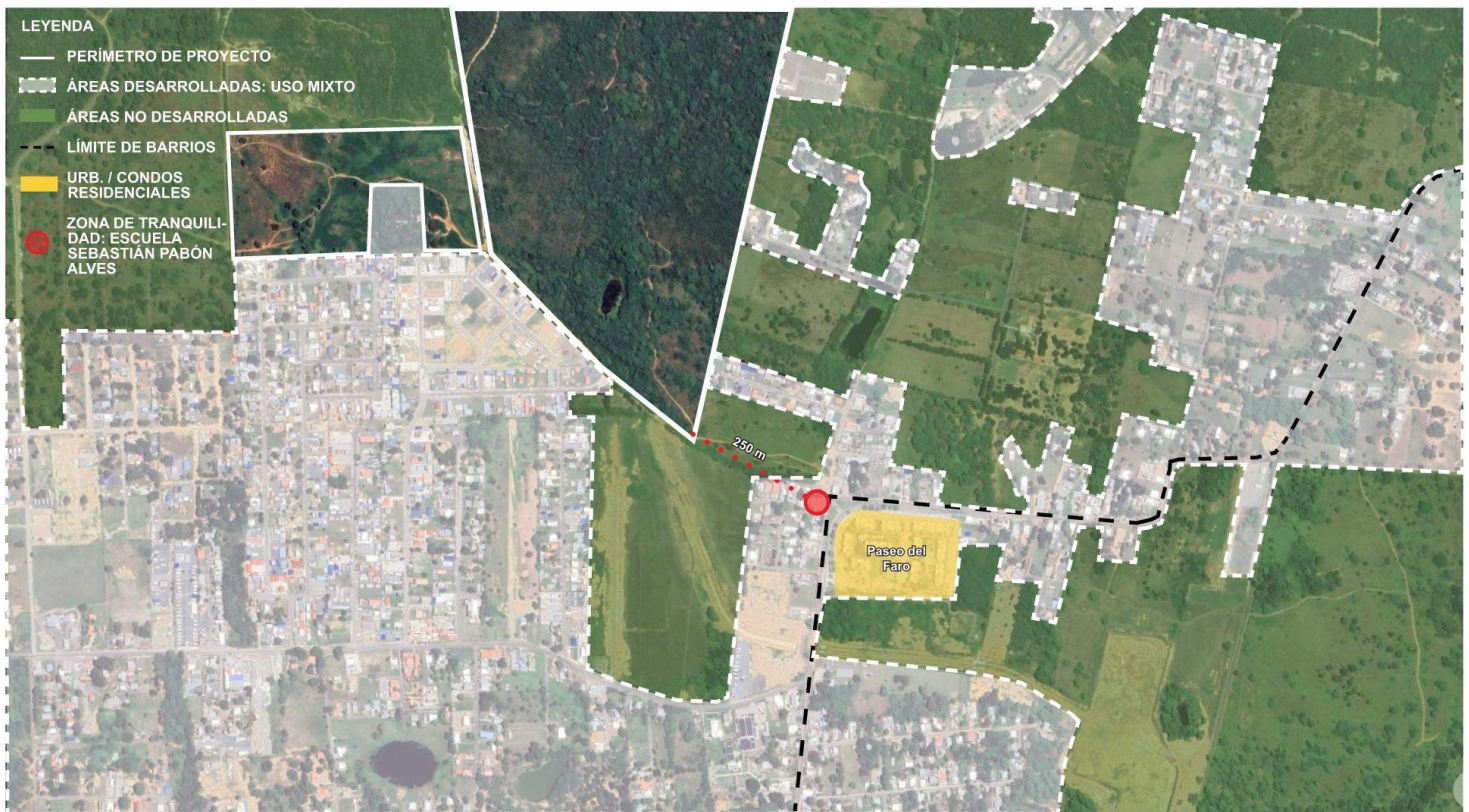
**Figura 89: Distancia del proyecto a la zona de tranquilidad más cercana**

#### DISTANCIA DEL PROYECTO A LA ZONA DE TRANQUILIDAD MÁS CERCANA

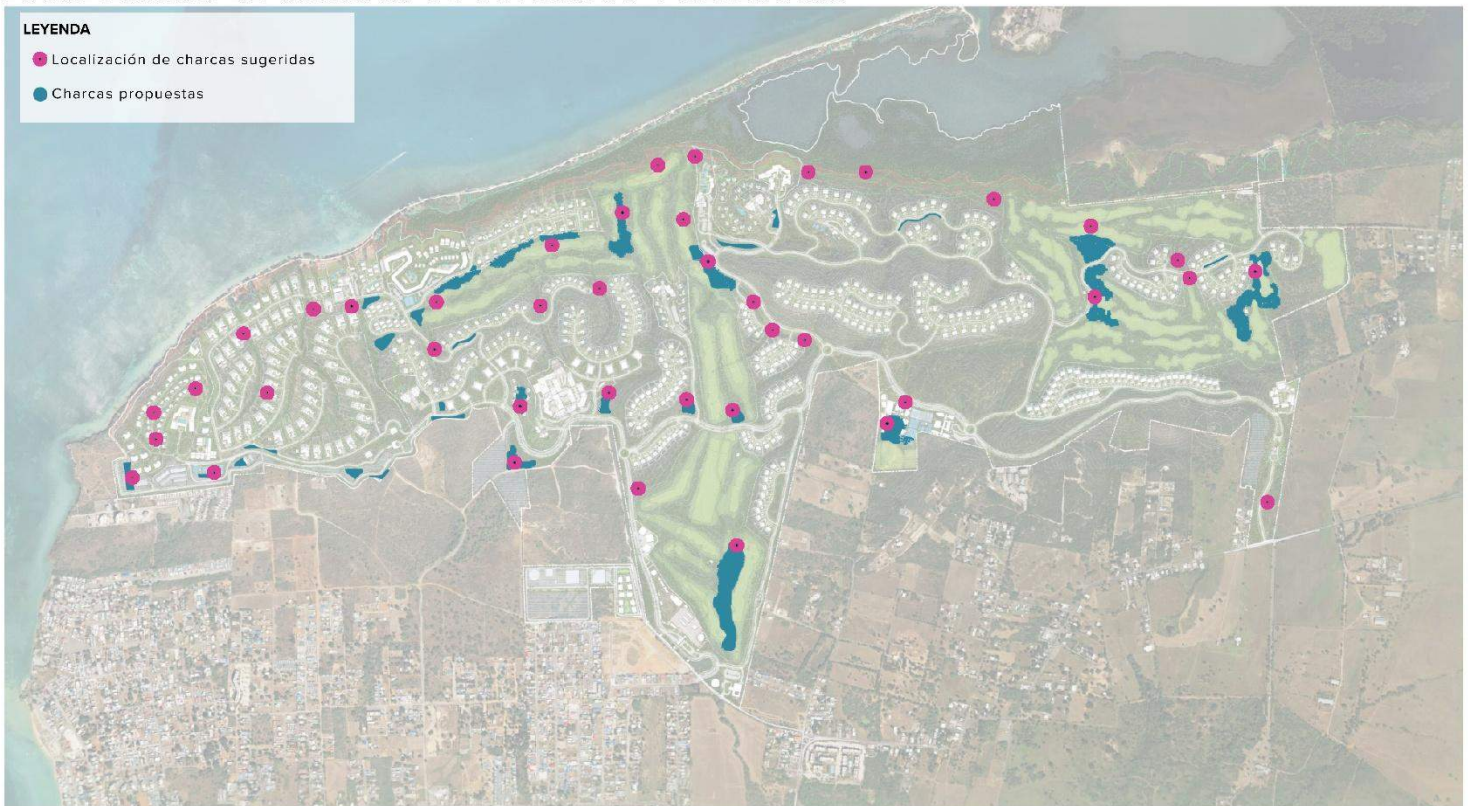
**Figura 92: Localización de Charcas de Detención y Retención Propuestas**

ACCIÓN PROPUESTA  
**LOCALIZACIÓN DE CHARCAS DE DETENCIÓN Y RETENCIÓN**

- Localización de charcas sugeridas
- Charcas propuestas

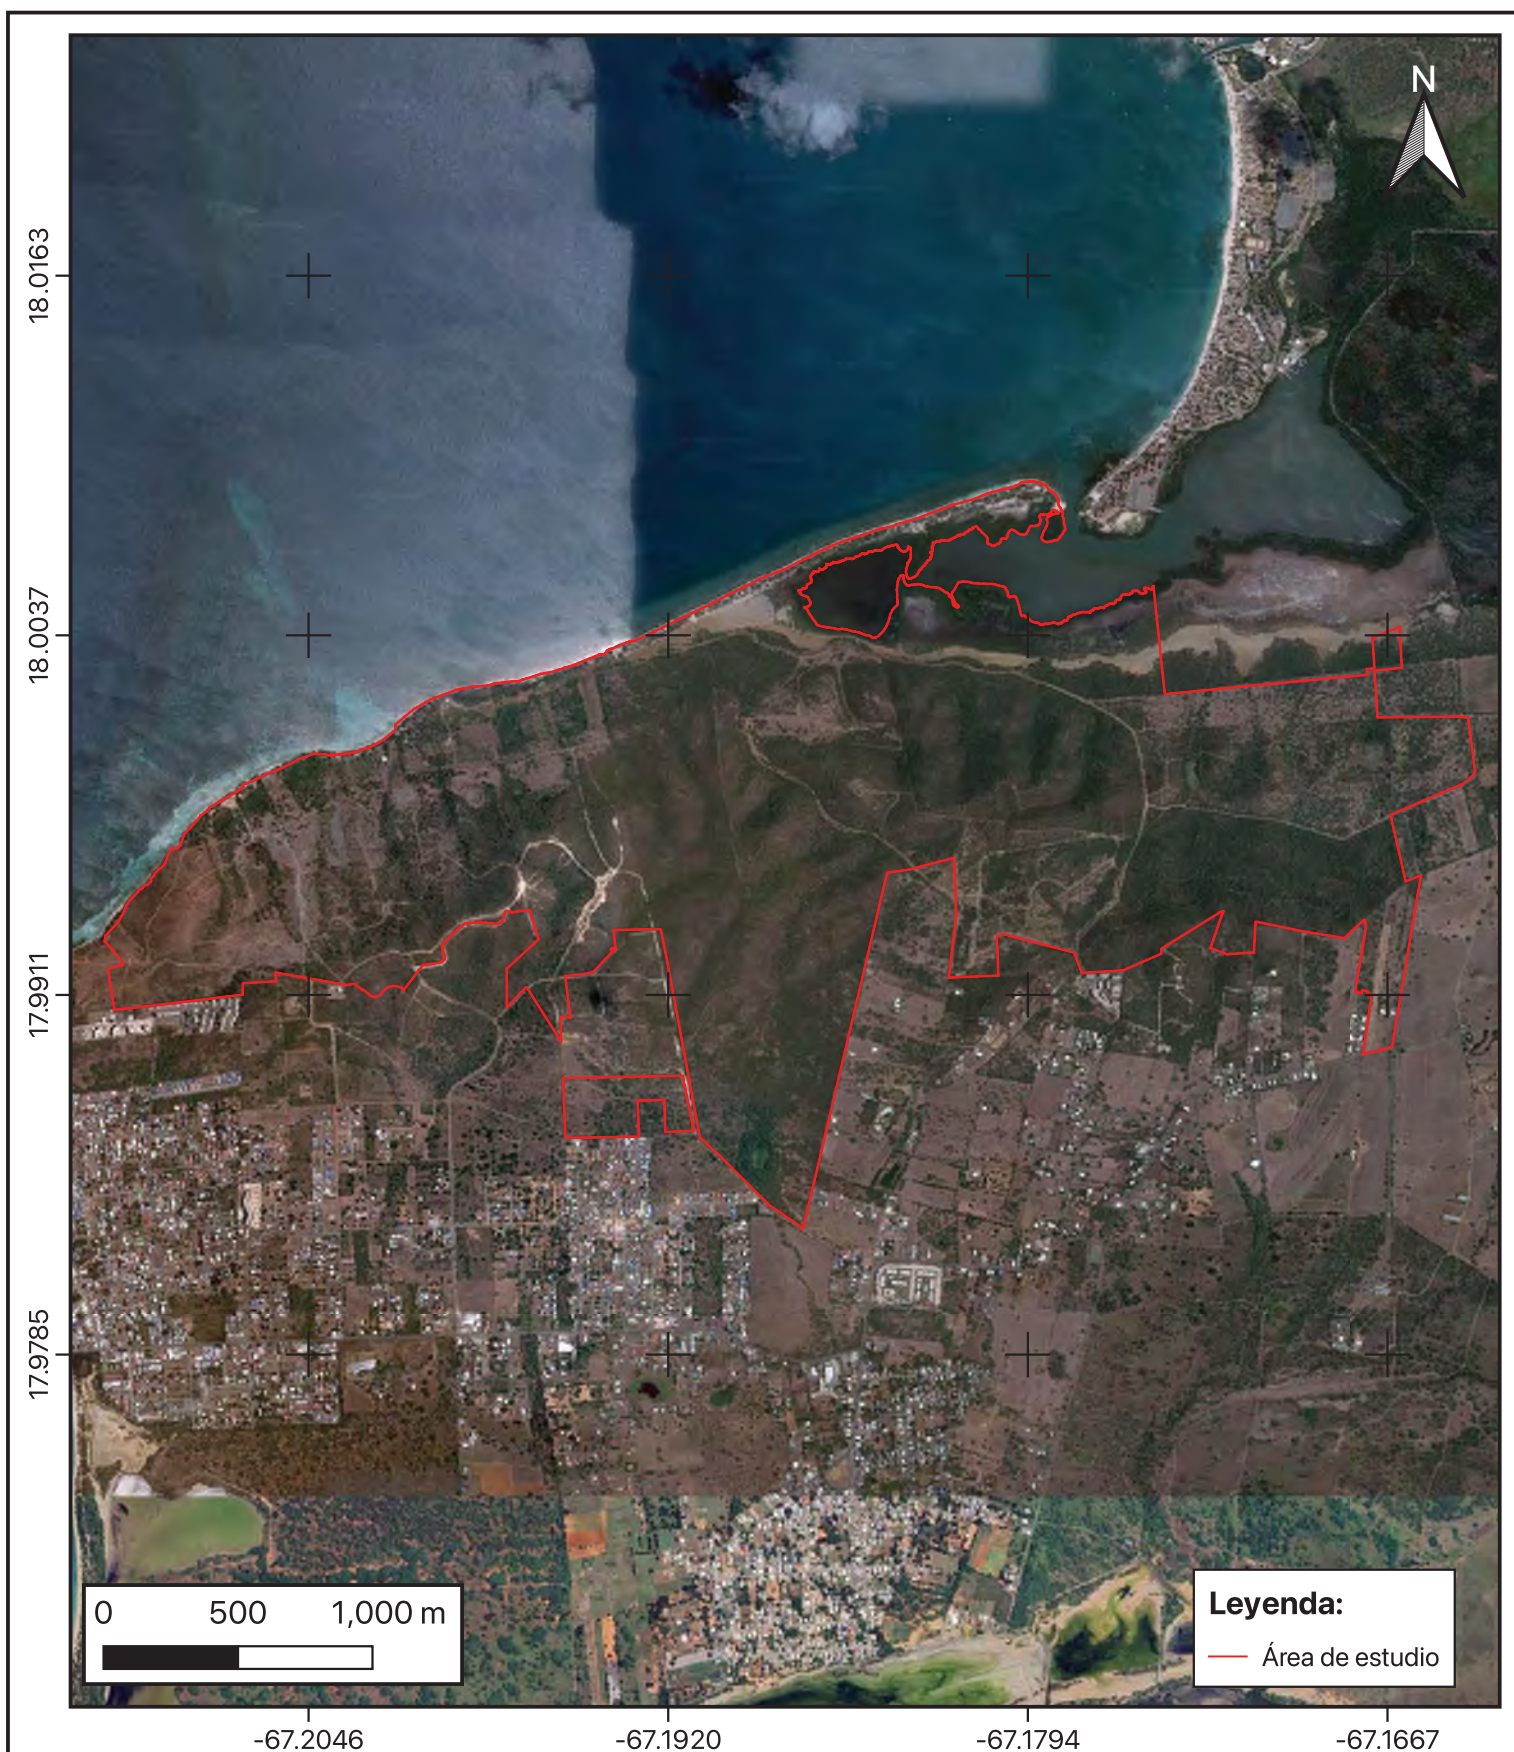
**Figura 3: Fotografía Aérea**  
**Esencia, Cabo Rojo, Puerto Rico**

No obstante, basado en las fotografías aéreas históricas del área, la vegetación del predio ha sido extensamente alterada en el pasado. Se encontraron áreas ecológicamente sensitivas durante los trabajos de campo tales zonas boscosas con una composición y estructura en un estado de madurez avanzado, zonas anegadas dominadas por humedales compuestos por salitres, lodazales, manglares y lagunas costeras, y zonas de duna de arena, estas últimas mostrando erosión y dominancia de especies exóticas. La **Figura 3** muestra la fotografía aérea del Área de Estudio.

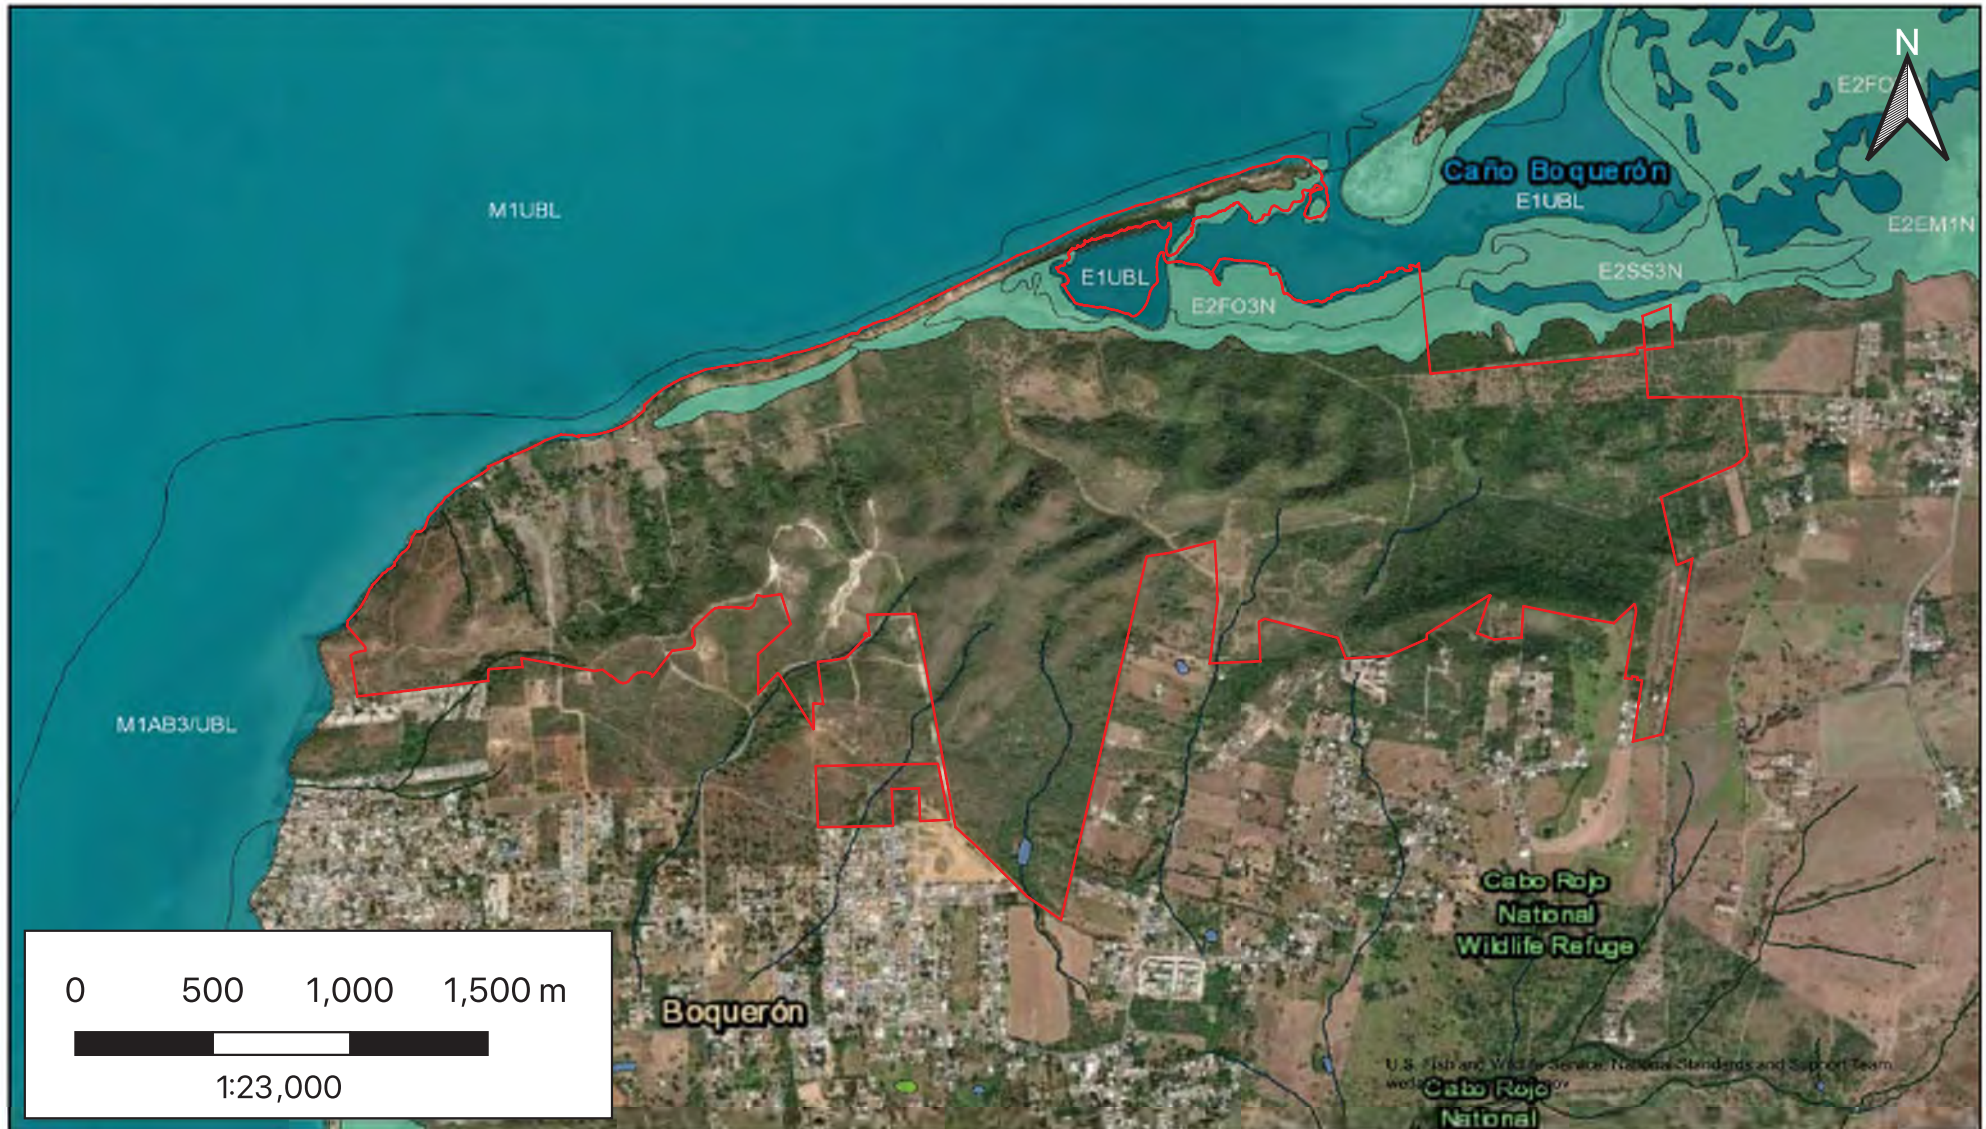
**Figura 4: Mapa del Inventario Nacional de Humedales  
Esencia, Cabo Rojo, Puerto Rico**

La hidrología del predio está influenciada por la topografía del área y por la escorrentía local. El Mapa del Inventario Nacional de Humedales (NWI) del USFWS muestra humedales en la zona norte del Área de Estudio. Según el Comité Federal de Datos Geográficos (FDGC, 2013) y el Sistema de Clasificación de Cowardin (1979), las clasificaciones de los humedales son las siguientes: E1UBL (estuarino, submareal, fondo no consolidado, submareal), E2FO3N (estuarino, intermareal, boscoso, de hoja ancha perenne, regularmente inundado) y E2US2/3P (estuarino, intermareal, orilla no consolidada, arena/lodo, irregularmente inundado). La **Figura 4** muestra el Mapa de humedales del área.

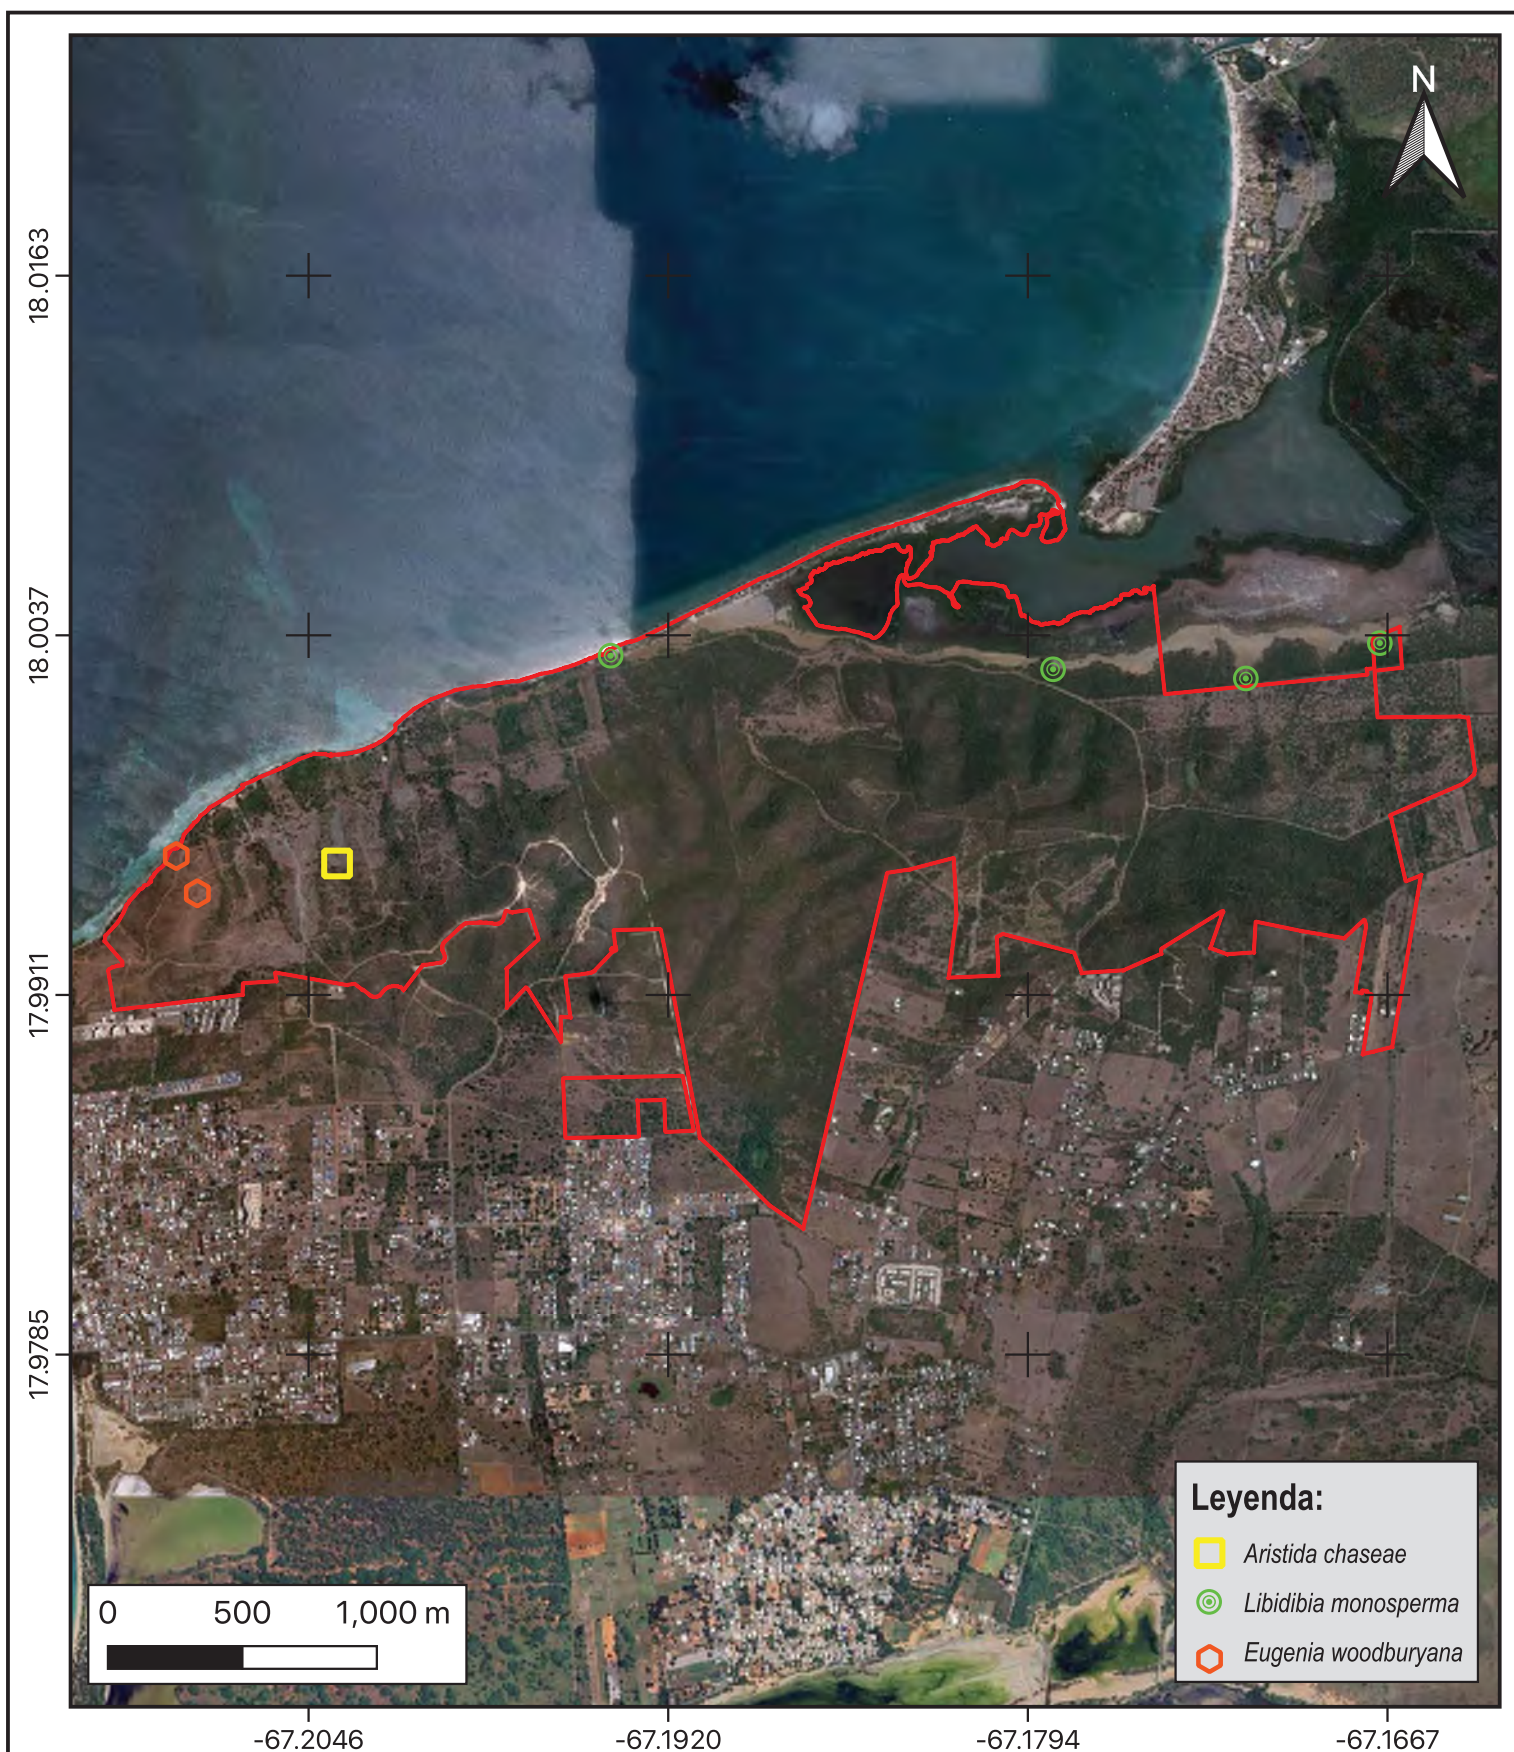
**Figura 5: Presencia confirmada de las Especies de Flora  
Listadas por el DRNA y USFWS  
Esencia, Cabo Rojo, Puerto Rico**

Se realizaron múltiples búsquedas exhaustivas de la especie *Catesbaea melanocarpa* designada como en peligro de extinción a nivel estatal y federal, la cual había sido documentada en el Área de Estudio por el DRNA y FWS, sin embargo, esta especie no fue encontrada.

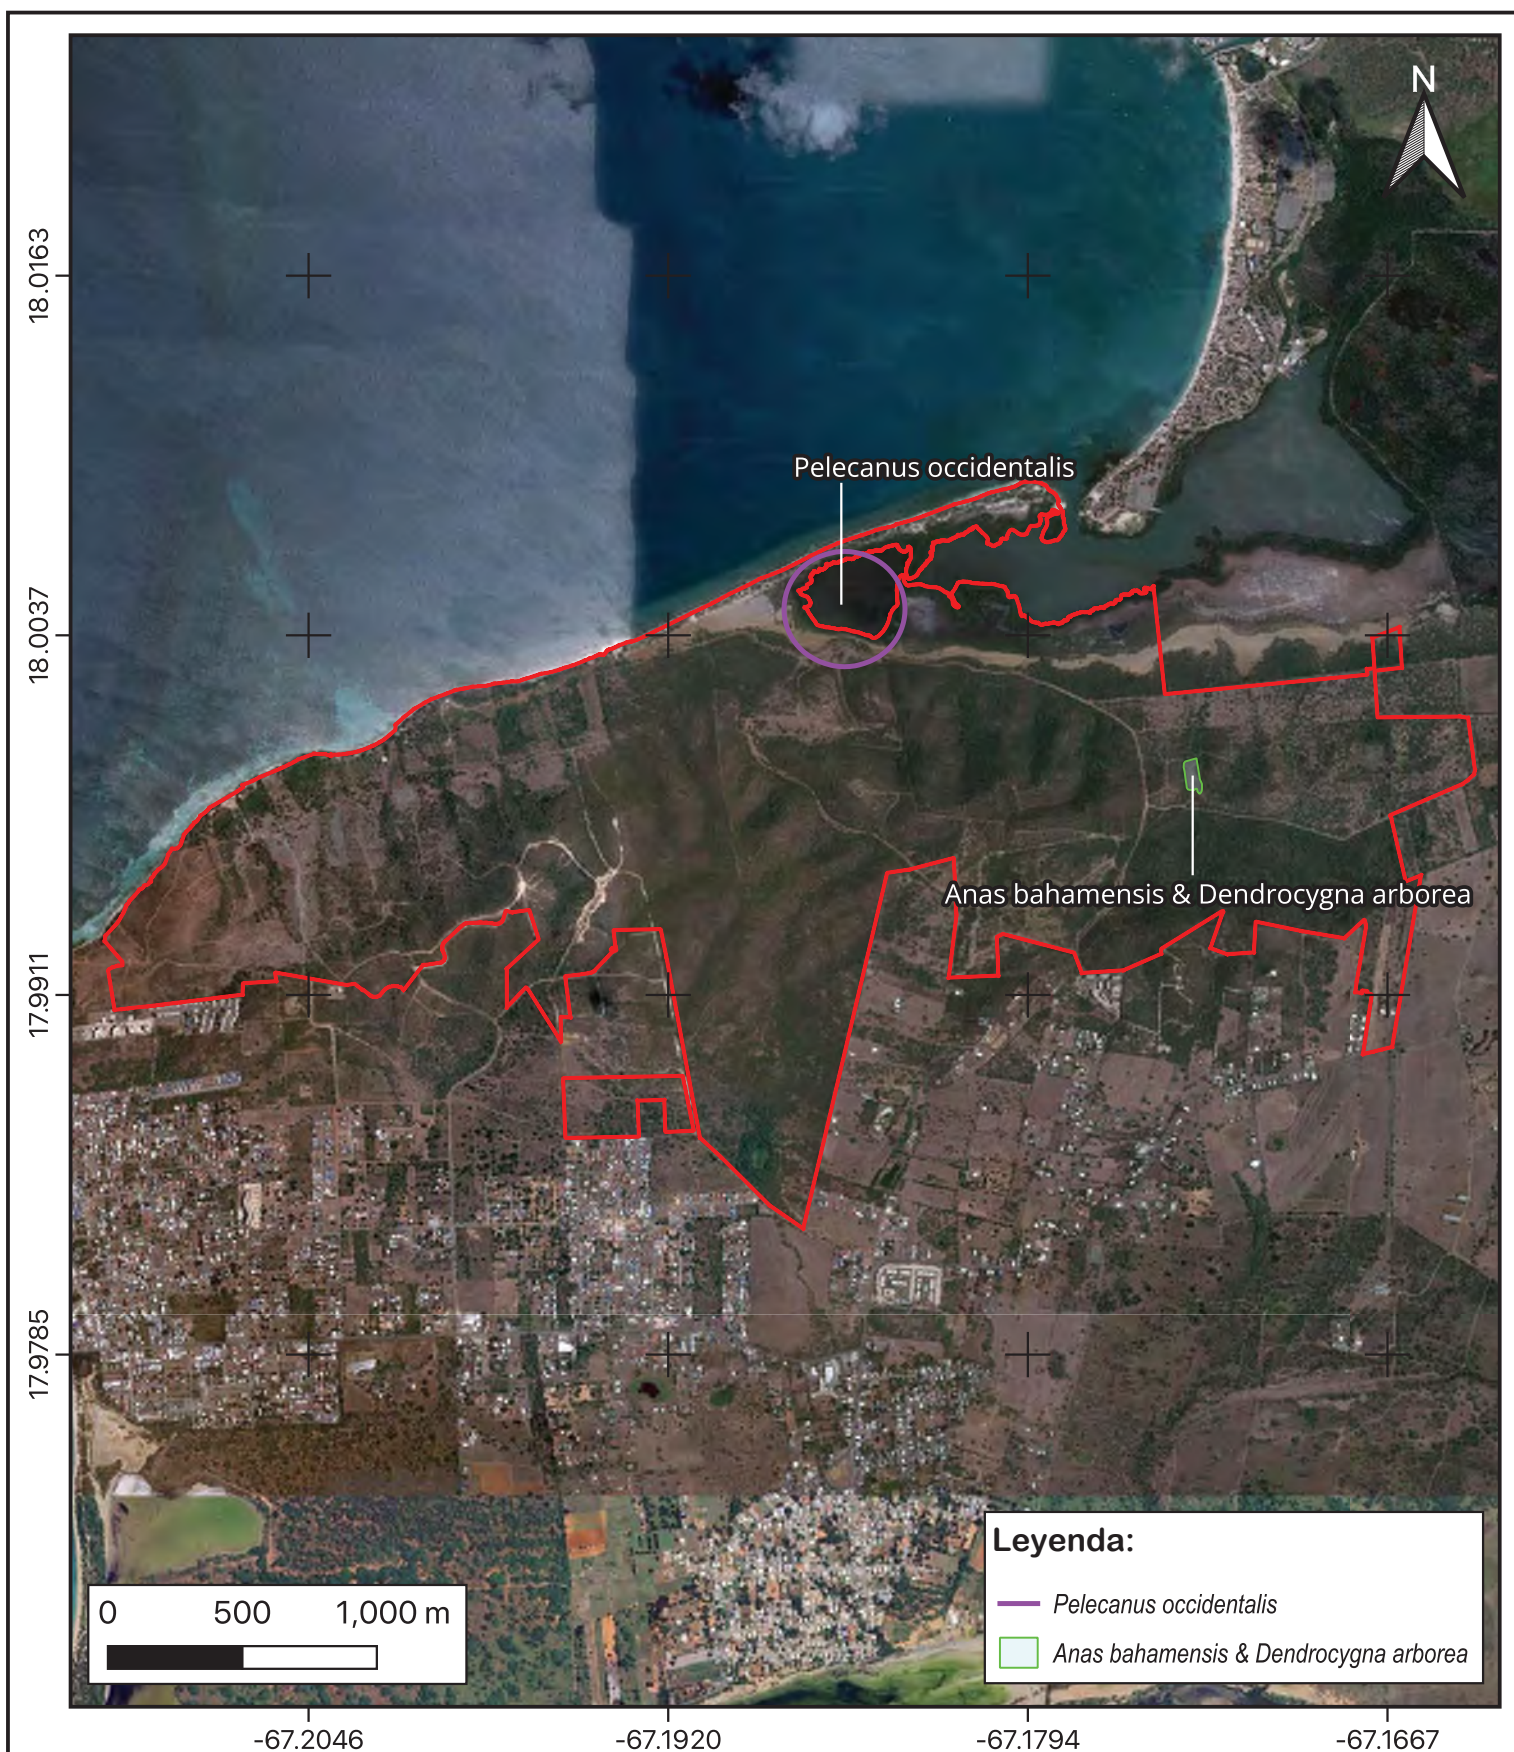
**Figura 8: Presencia confirmada del Pato quijada colorada, la Chiriría Antillana y el Pelicano Pardo Esencia, Cabo Rojo, Puerto Rico**

La **Figura 6** muestra las localidades donde se encontró la especie *Agelaius xanthomus* (Mariquita de Puerto Rico). La **Figura 7** muestra las localidades donde se encontró la especie *Antrastomus noctitherus* (Guabairo de Puerto Rico). La **Figura 8** muestra las localidades donde se encontraron las especies *Anas bahamensis* (Pato quijada colorada), *Dendrocygna arborea* (Chiriría Antillana) y *Pelecanus occidentalis* (Pelícano Pardo).

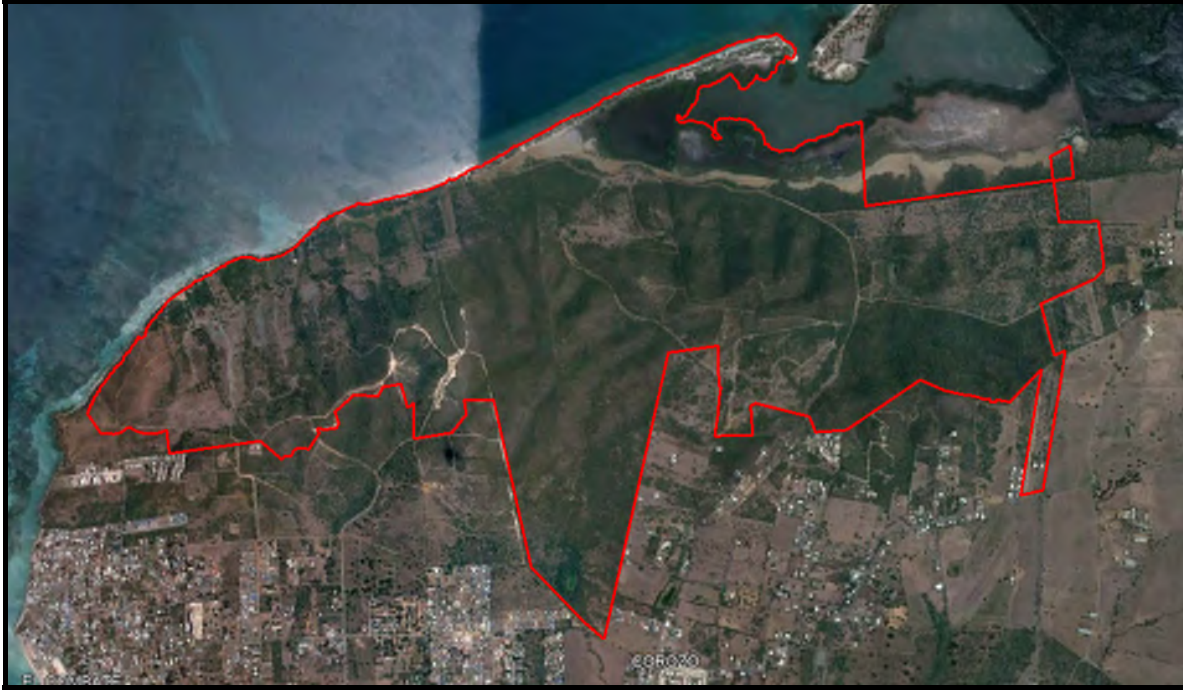
The topography of the site varies significantly; from sea level to 200 meters in elevation. The topography is comprised of moderately to steep slopes with a relatively leveled fringe of land that runs from east to west along the northernmost portion of the site. In this report, areas of moderately to steep slopes are referred to “highland” while the relatively fringe of land is called “lowland”.

**Figure 1. Aerial extension of site**

At the time of this preliminary report, proposed grading plans are not available. But considering the steep topography in some areas, it is preliminary conceived that earthworks involving cut and fill would be required. Likely, retaining walls would also be needed to contain fill embankments and to retain vertical cuts. All these presumptions shall be clarified during the final phase of the geotechnical study.

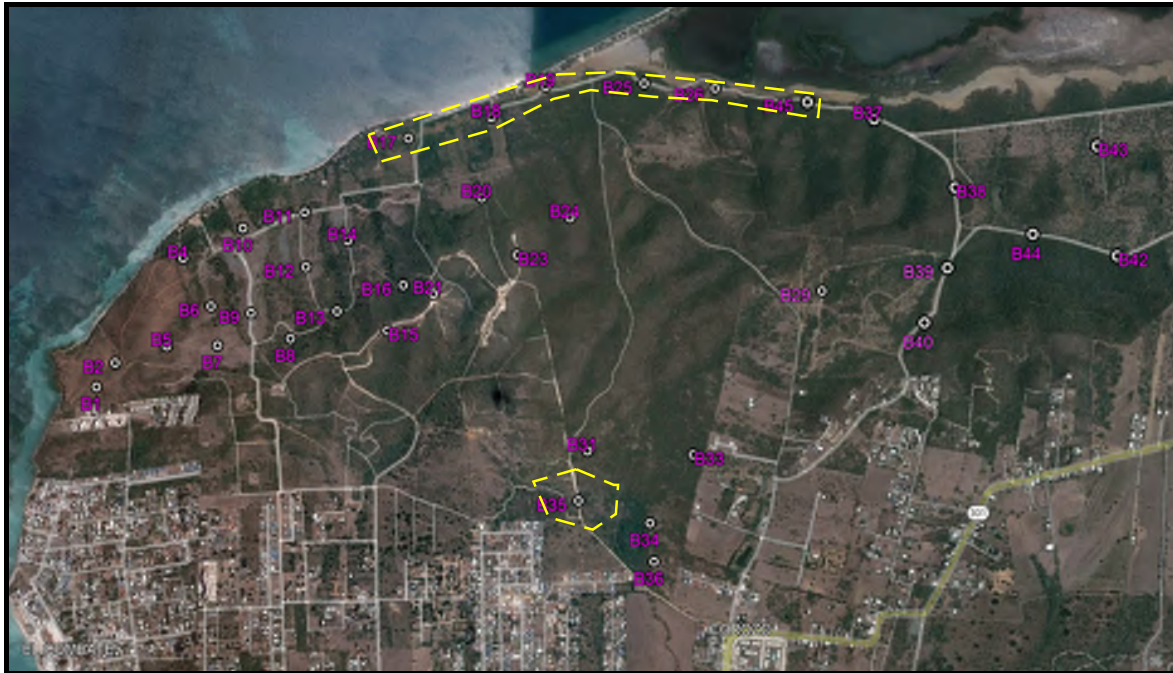
**Figure 6. Dashed areas indicate the presence of alluvial soils of medium/marginal bearing capacity.**

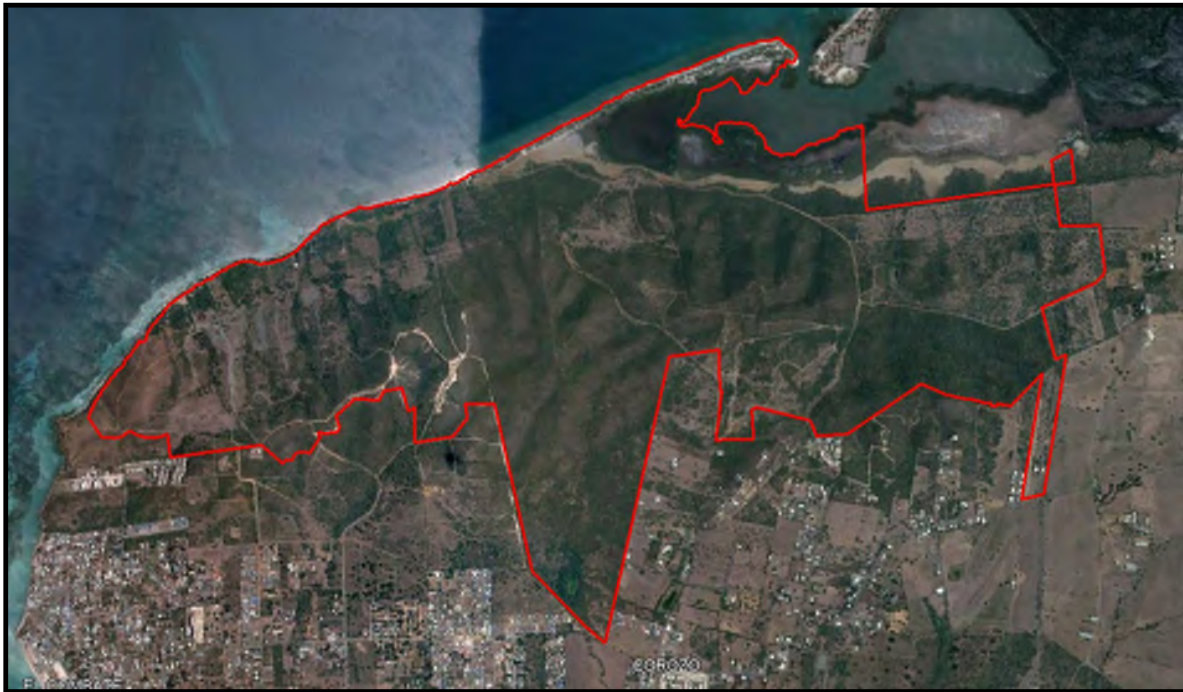
La topografía del sitio varía significativamente, desde el nivel del mar hasta los 200 metros de altitud. La topografía se compone de pendientes moderadas a pronunciadas con una franja de terreno relativamente llana que se extiende de este a oeste a lo largo de la parte más septentrional del sitio. En este informe, las zonas de pendientes moderadas a pronunciadas se denominan «tierras altas», mientras que la franja de terreno relativamente llana se denomina «tierras bajas».

**Figura 1. Extensión aérea del sitio**

El proyecto consiste en la construcción de residencias, hoteles, clubes, escuelas, hospitales y otras estructuras relacionadas. **La figura 1** muestra la extensión aérea del emplazamiento en Google Earth.

En el momento de redactar este informe preliminar, no se dispone de los planos de nivelación propuestos. Sin embargo, teniendo en cuenta la topografía escarpada de algunas zonas, se prevé inicialmente que será necesario realizar movimientos de tierra que impliquen excavaciones y rellenos. Es probable que también se necesiten muros de contención para contener los terraplenes de relleno y retener los cortes verticales. Todas estas hipótesis se aclararán durante la fase final del estudio geotécnico.

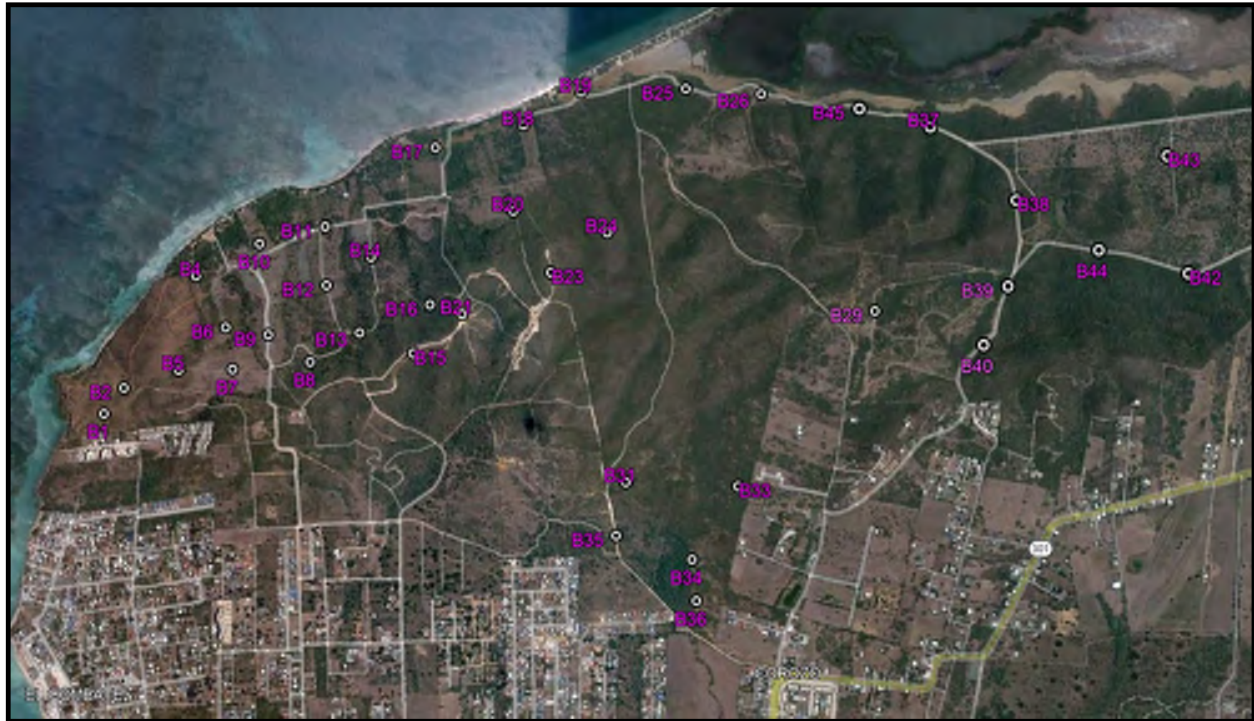
Figura 2. Ubicaciones aproximadas de las perforaciones.

Los pozos de prueba se perforaron mediante el método Power Auger, utilizando una plataforma de perforación modelo CME-45. Las perforaciones alcanzaron una profundidad de 30 pies, con un total de 1140 pies perforados en diferentes geomateriales. Se utilizaron procedimientos visuales y manuales para caracterizar los suelos subyacentes. Como parte del trabajo, se determinaron los contenidos de humedad natural, los límites de Atterberg y las distribuciones granulométricas de muestras seleccionadas para determinar el tipo de comportamiento del suelo, estimar los parámetros de resistencia y obtener la clasificación del suelo según las normas AASHTO. Los resultados del programa de pruebas se analizan con más detalle en este informe.

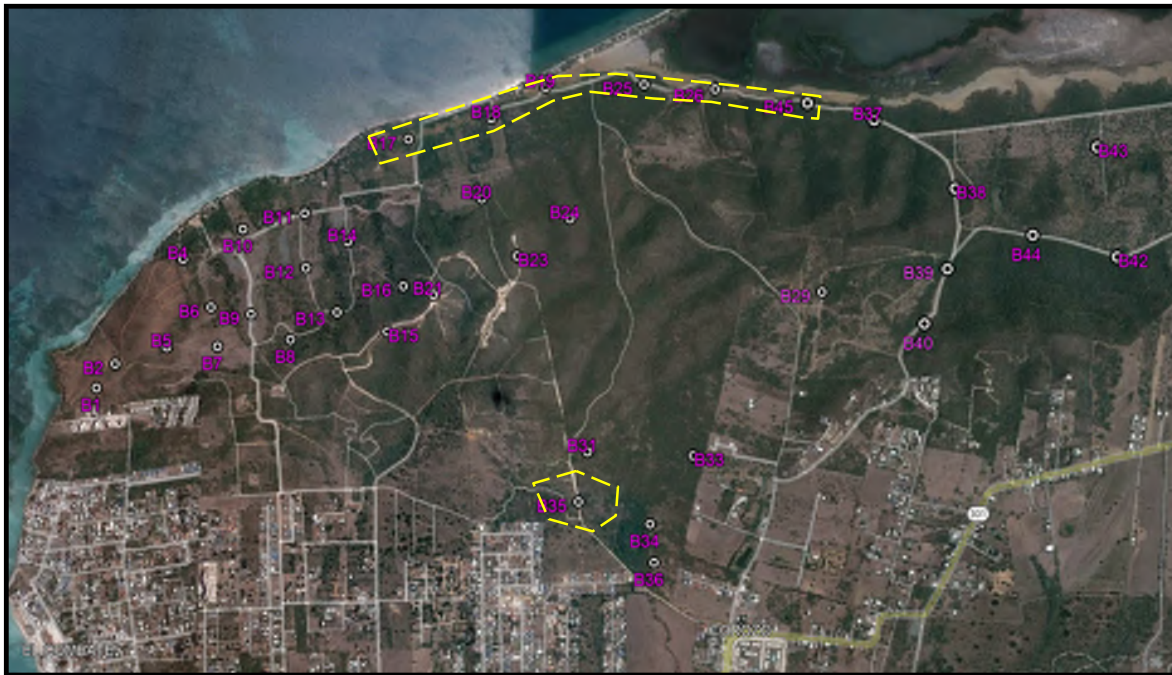
**Figura 6. Las áreas punteadas indican la presencia de suelos aluviales de capacidad portante media/marginal.**

De especial interés es la perforación B-7, en la que se encontró limo orgánico muy blando y turba (materia vegetal descompuesta) entre 3 y 8 pies de profundidad. Este hallazgo requiere exploraciones detalladas alrededor de B-7, para definir mejor la extensión aérea y la profundidad de estos suelos problemáticos.

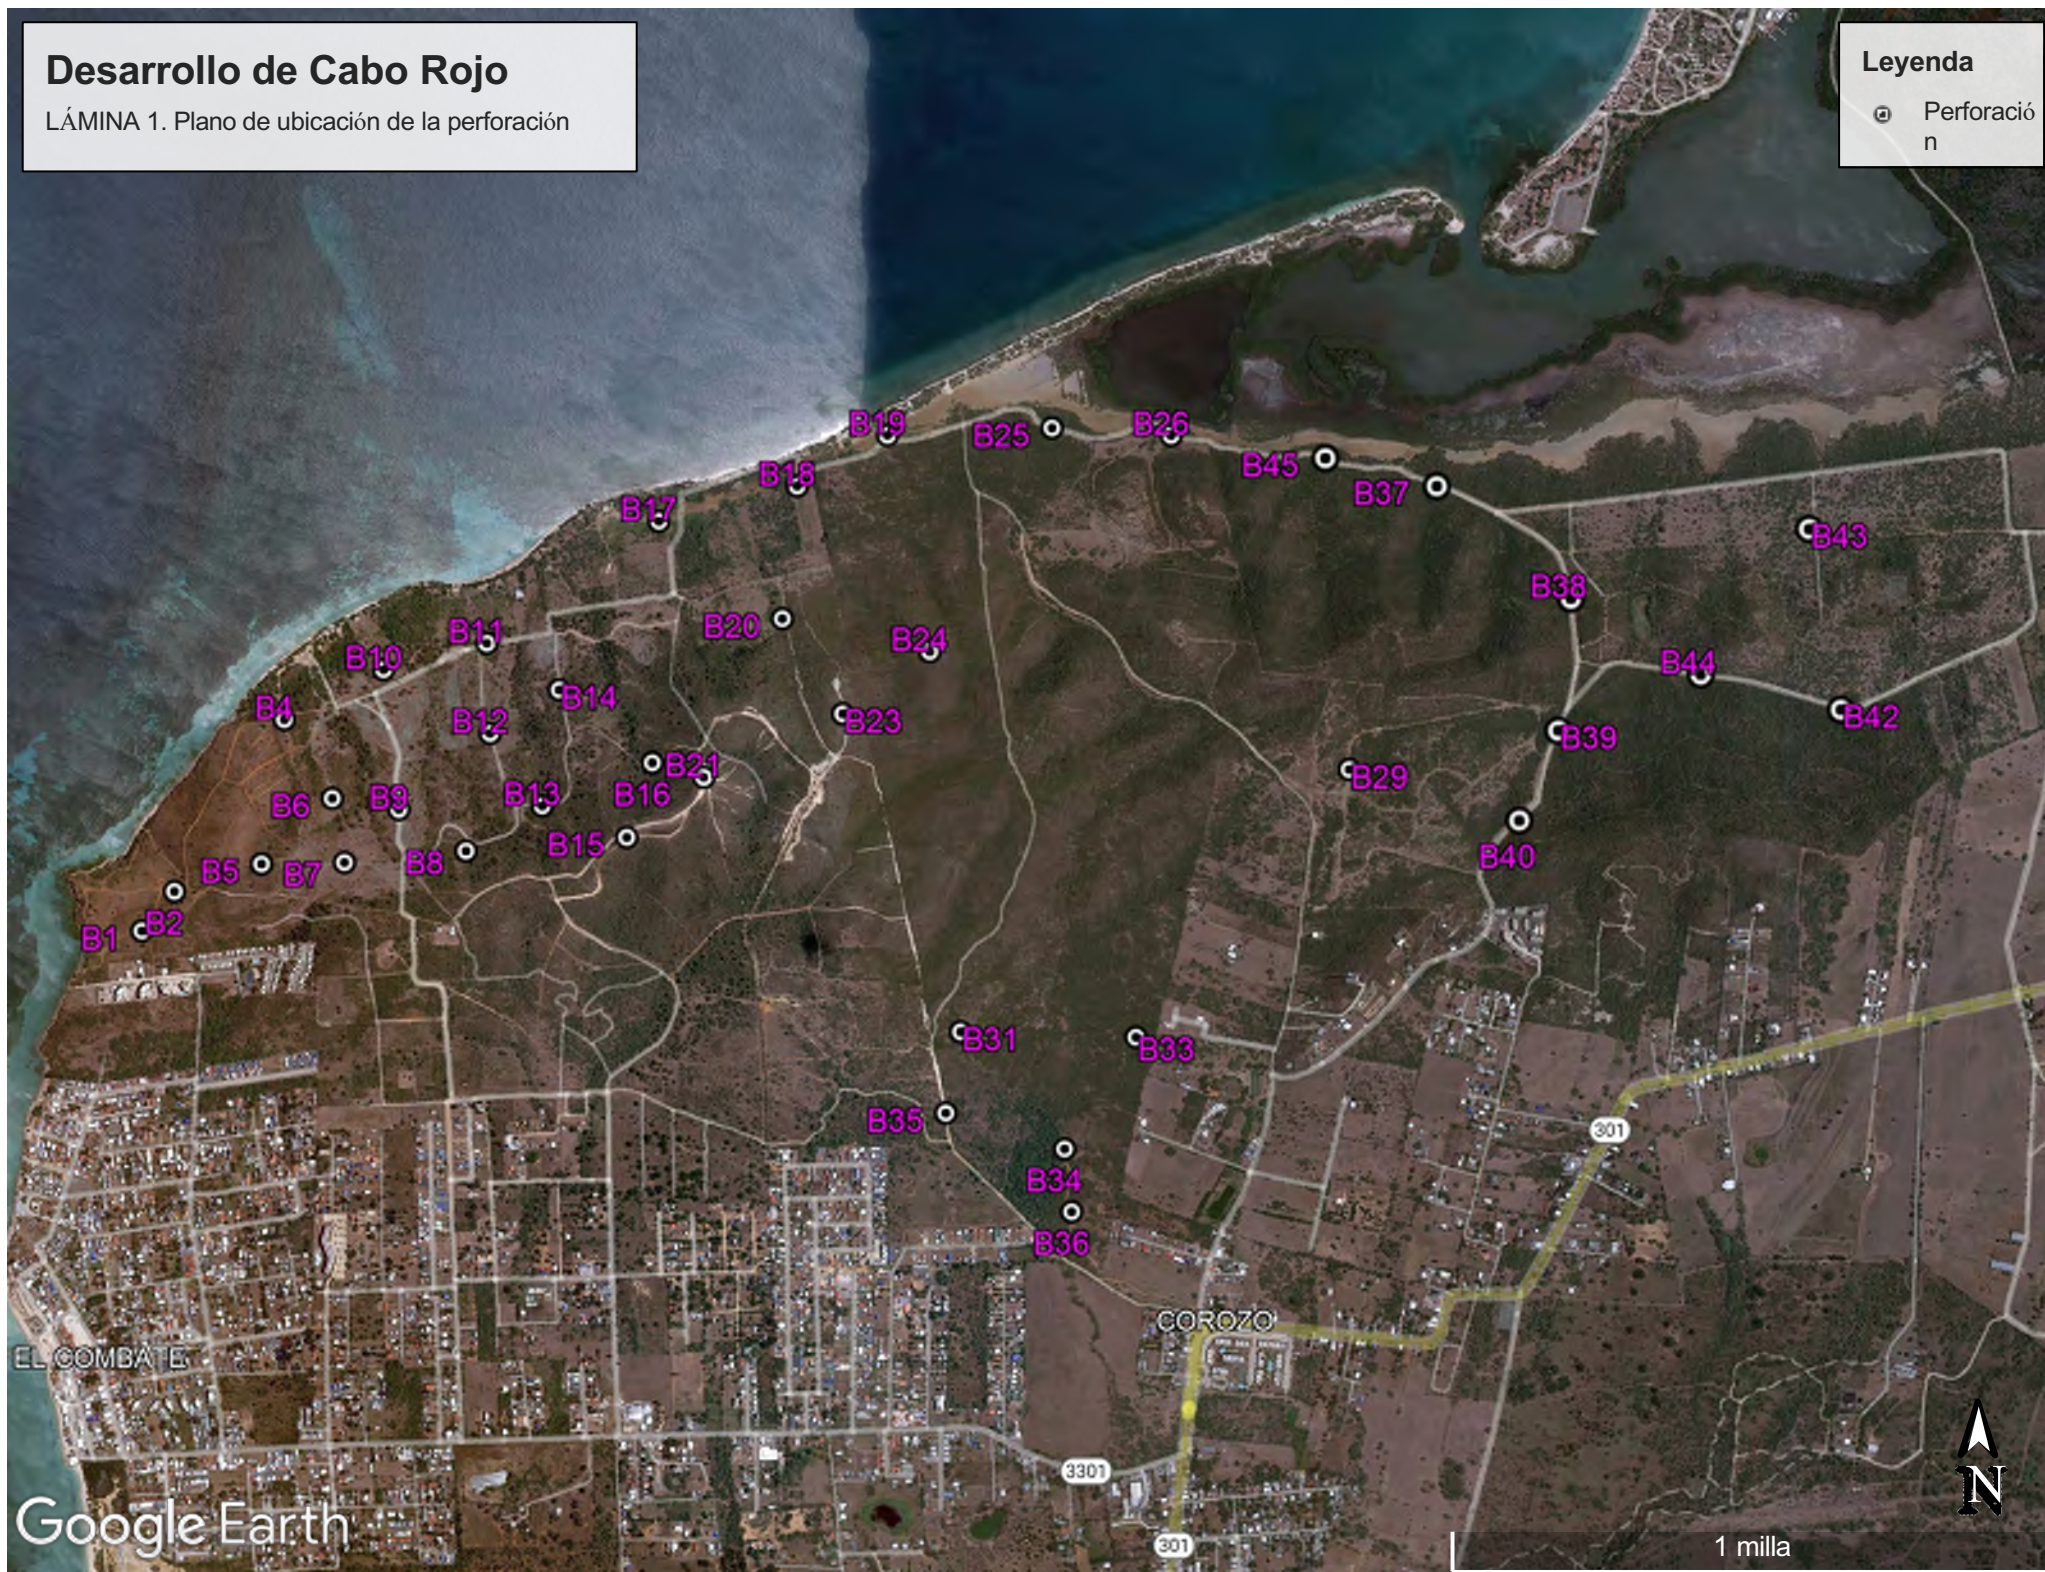
○ Perforación

## Coordenadas de perforaciones
