# GUÍA DE ACCESO A LAS COSTAS DE PUERTO RICO

Segmento Oeste

Aguadilla | Aguada | Rincón | Añasco | Mayagüez | Cabo Rojo

Guía de Acceso a las Costas de Puerto Rico: Segmento Oeste. (2026). Preparado por PAUSA365 LLC para la Oficina del Programa de Zona Costanera y Cambios Climáticos del Departamento de Recursos Naturales y Ambientales (DRNA).

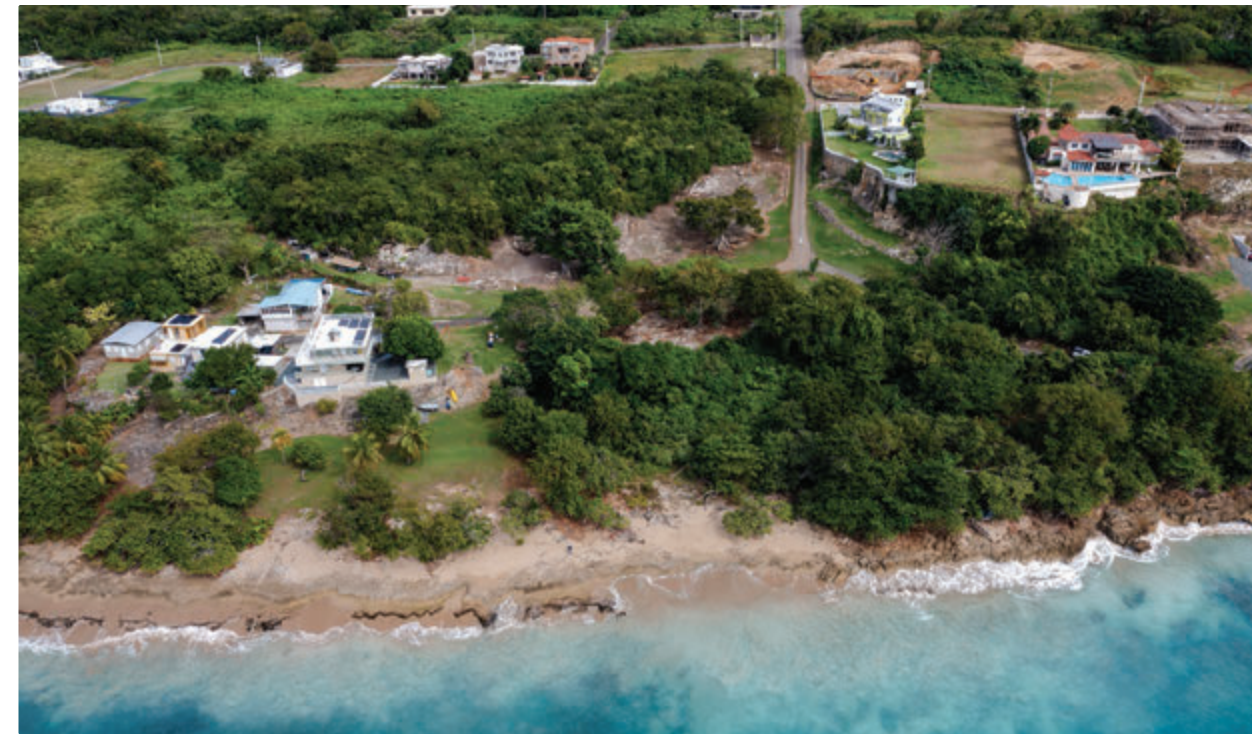
Playa India presenta una costa rocosa con aguas cristalinas y ambiente tranquilo de alto valor escénico.

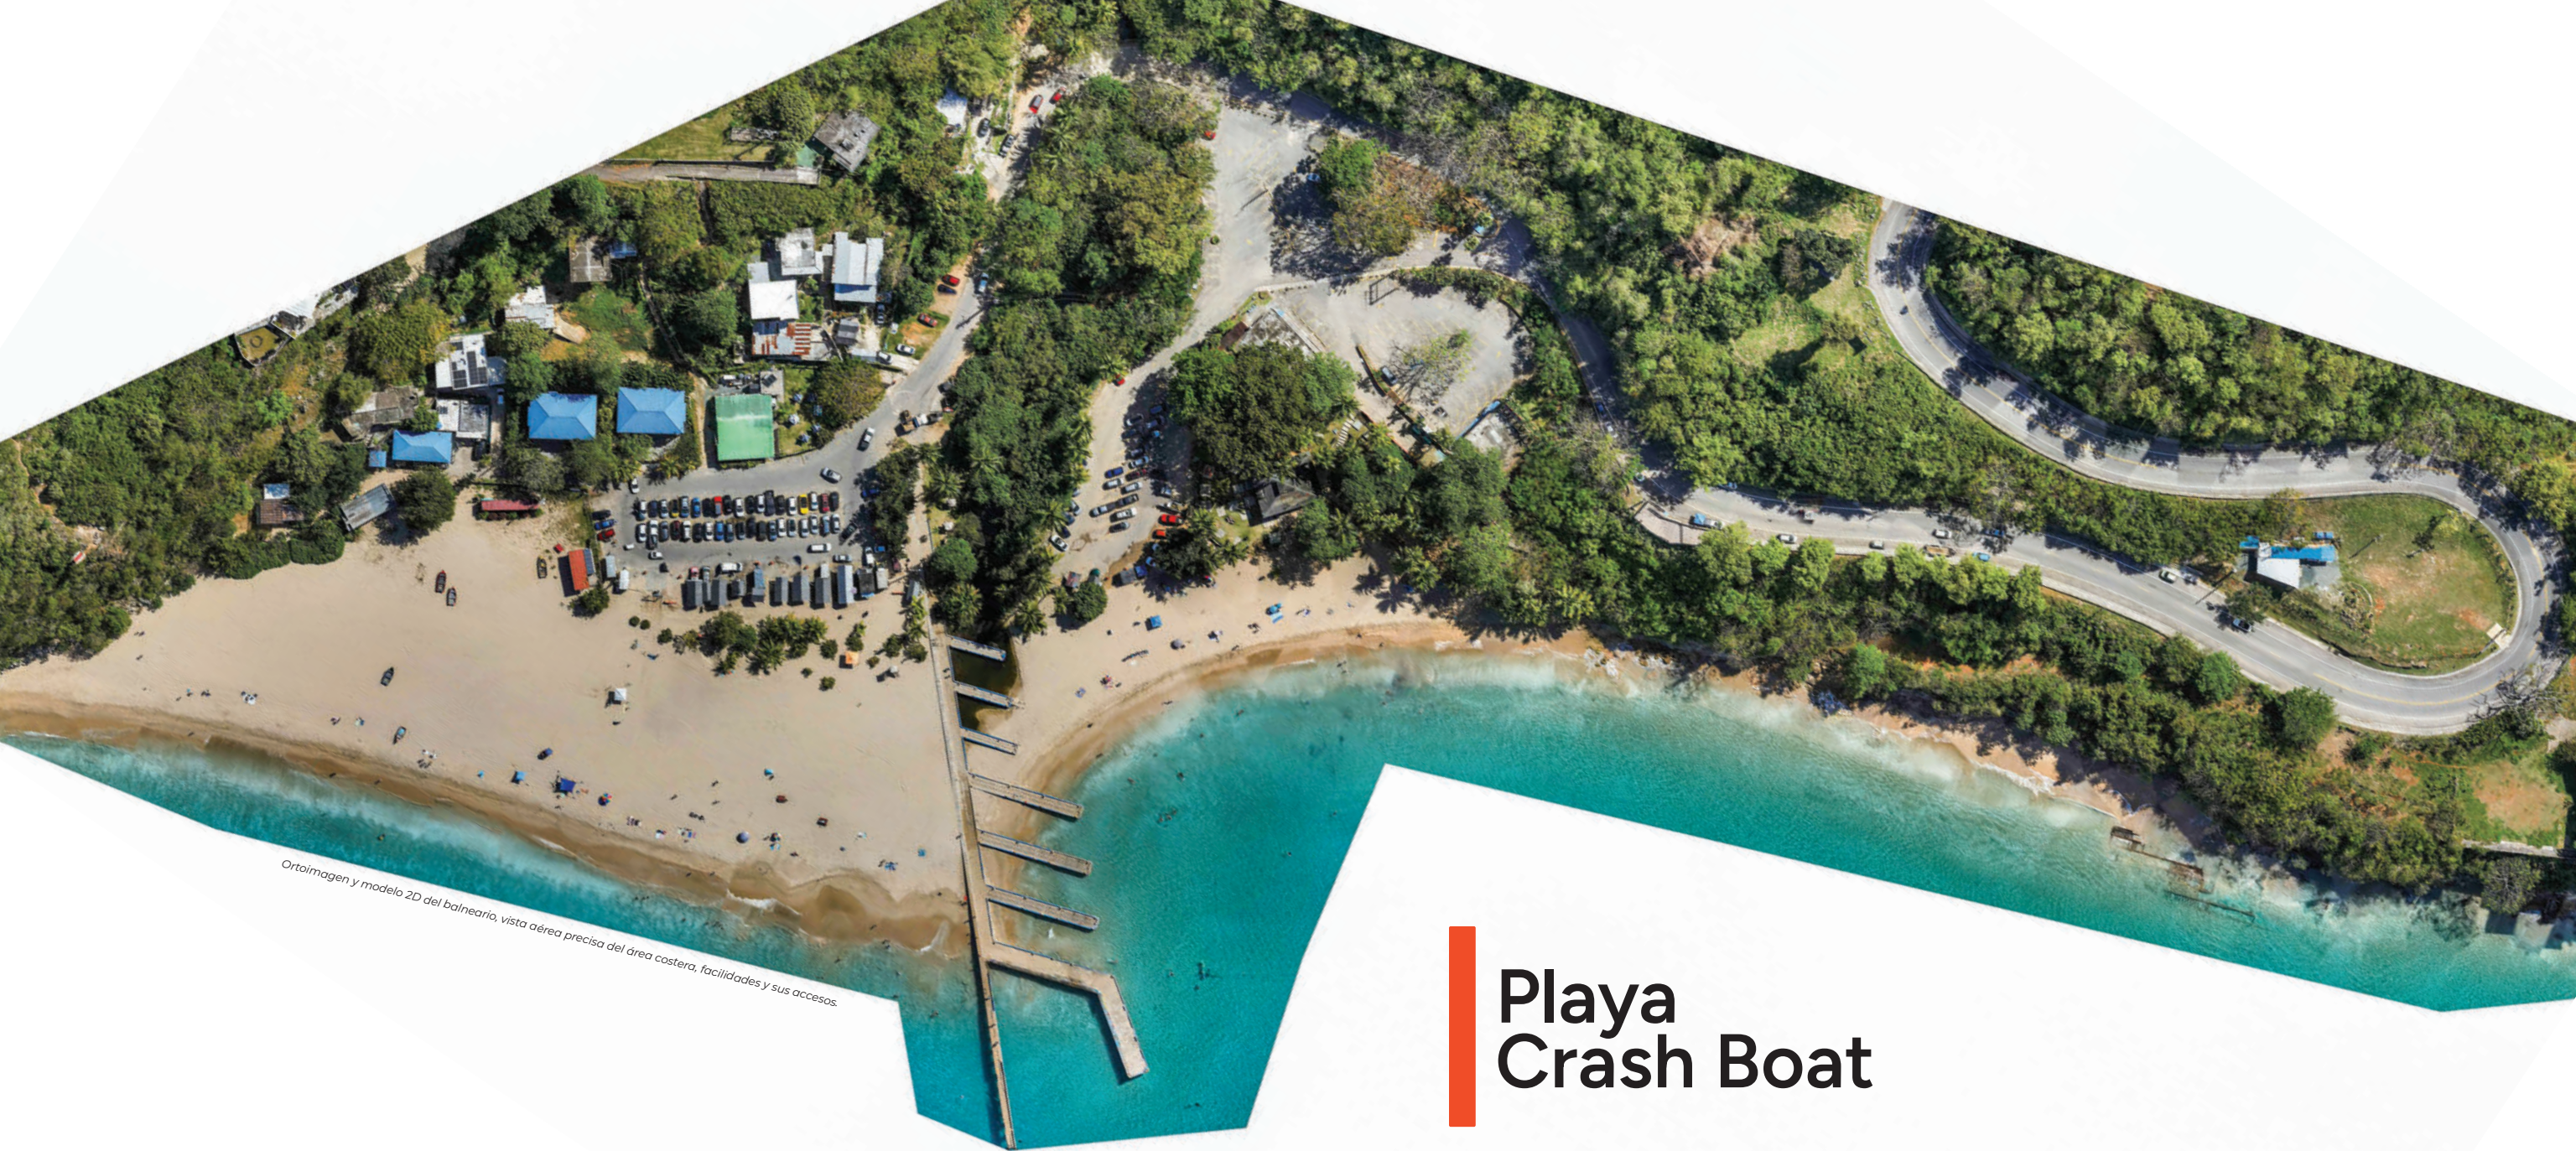
Ortoimagen y modelo 2D del balneario, vista aérea precisa del área costera, facilidades y sus accesos.

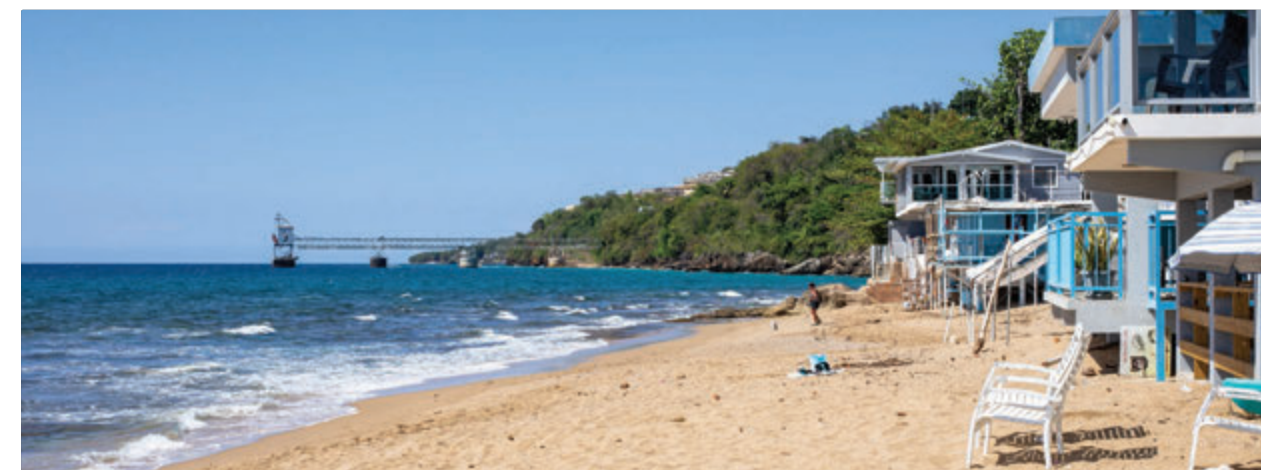
Playa Tamarindo con vista al icónico muelle de azúcar.

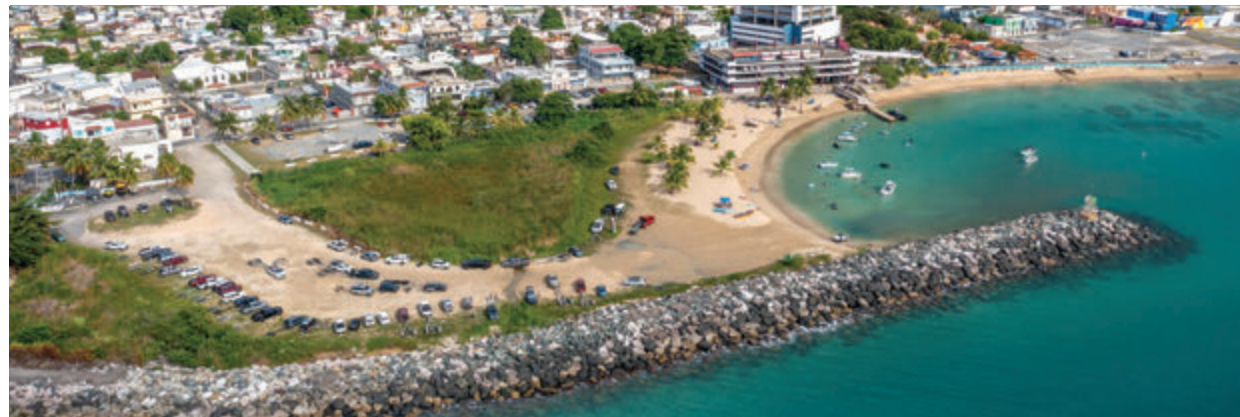
relevante para reducir impactos sobre el entorno natural. Además, se identificó un desagüe asociado a un humedal que atraviesa el área de estacionamiento y se encuentra expuesto a potencial contaminación por el tránsito y estacionamiento de vehículos, lo que representa un elemento importante para el manejo ambiental del acceso. El espacio cuenta con rotulación instalada por la organización Surfrider Puerto Rico, que realiza muestreos de calidad de agua en el área. Evaluaciones en esta playa han confirmado presencia de coliformes, lo que resalta la importancia del monitoreo continuo y la divulgación de información para proteger la salud pública y promover un uso seguro del espacio costero.

Estacionamiento para remolques y rampa informal para botes en la Playa Rompeolas.

**Oportunidades de manejo | Obstaculizaciones: 1, 4, 5, 7, 13, 14**  
La mejora de la accesibilidad, el fortalecimiento de la señalización, el mantenimiento y conservación, el ordenamiento del uso del espacio, el manejo ambiental y la coordinación interinstitucional permitiría organizar las múltiples actividades que convergen en el área y apoyar una gestión integrada.

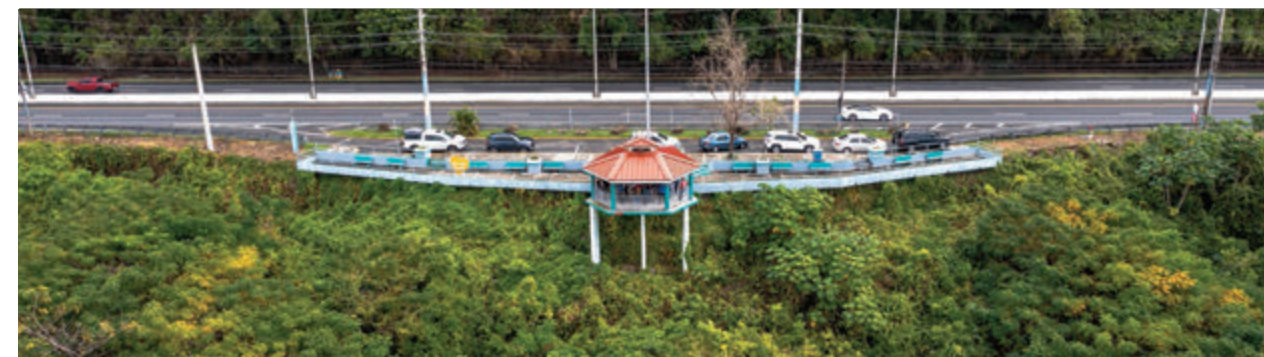
Mirador de Agudilla que funciona como acceso privilegiado para la observación del paisaje costero destacándose como uno de los principales accesos visuales del municipio.

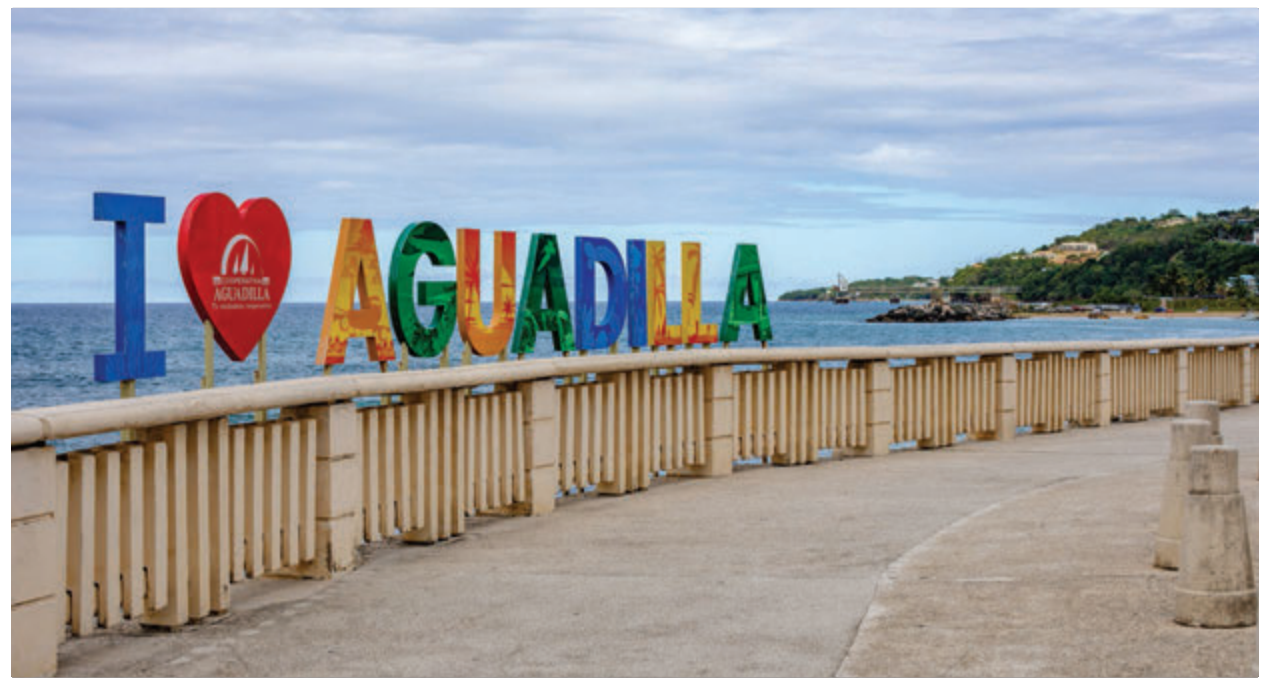
Espacio icónico que enmarca la bahía y funciona como punto emblemático de encuentro y fotografía del paisaje costero del municipio.

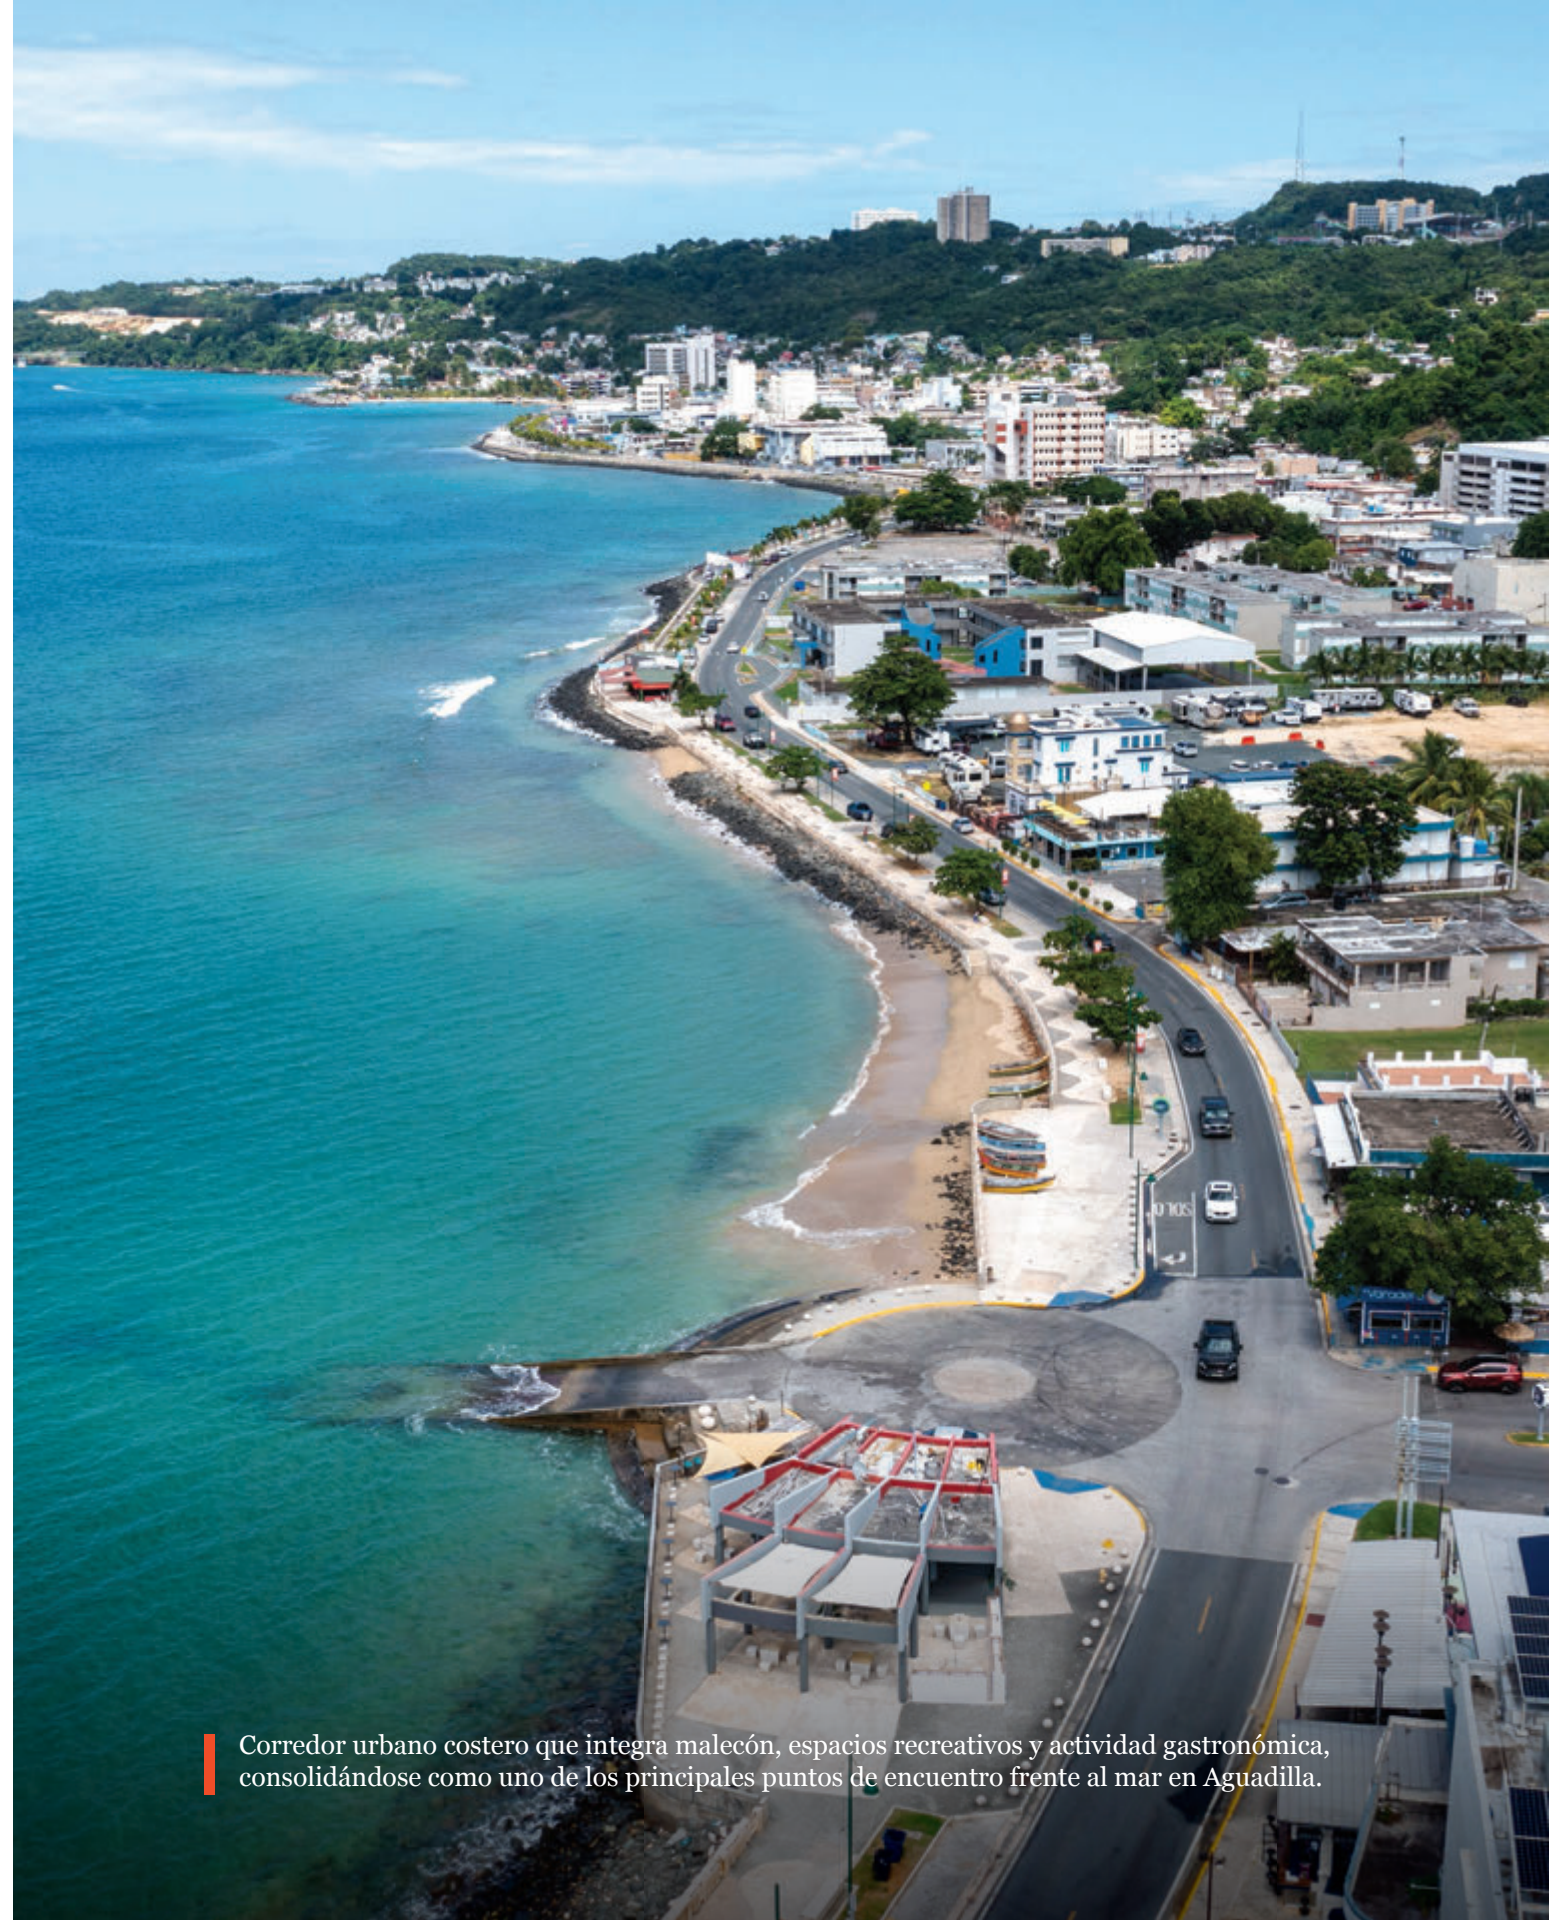
Corredor urbano costero que integra malecón, espacios recreativos y actividad gastronómica, consolidándose como uno de los principales puntos de encuentro frente al mar en Agudilla.

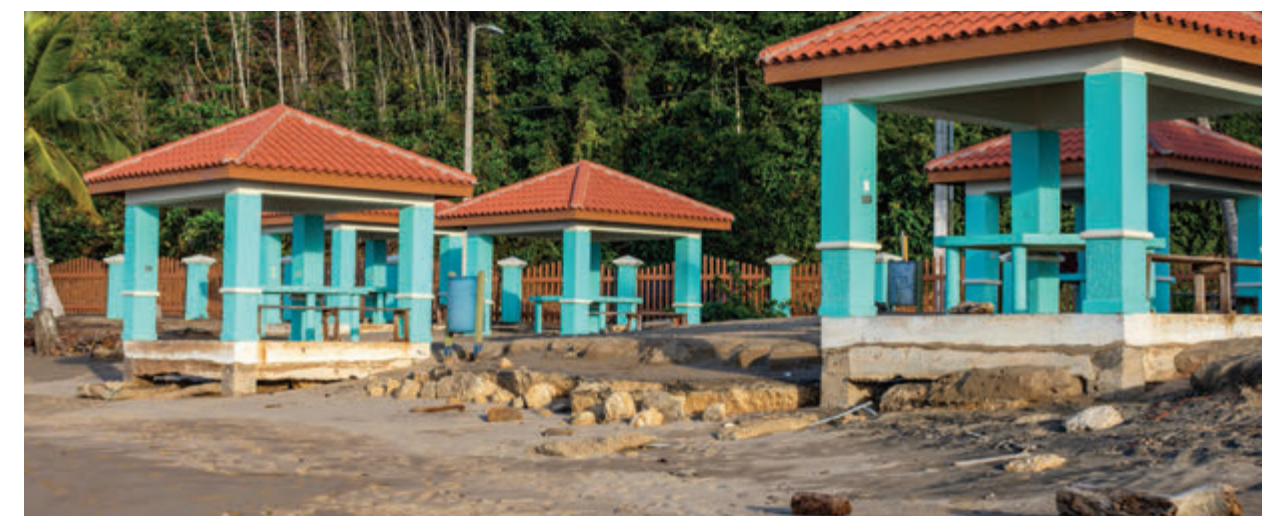
Erosión costera en el balneario Pico de Piedra que expone la base de los gazebos y compromete la estabilidad del terreno.

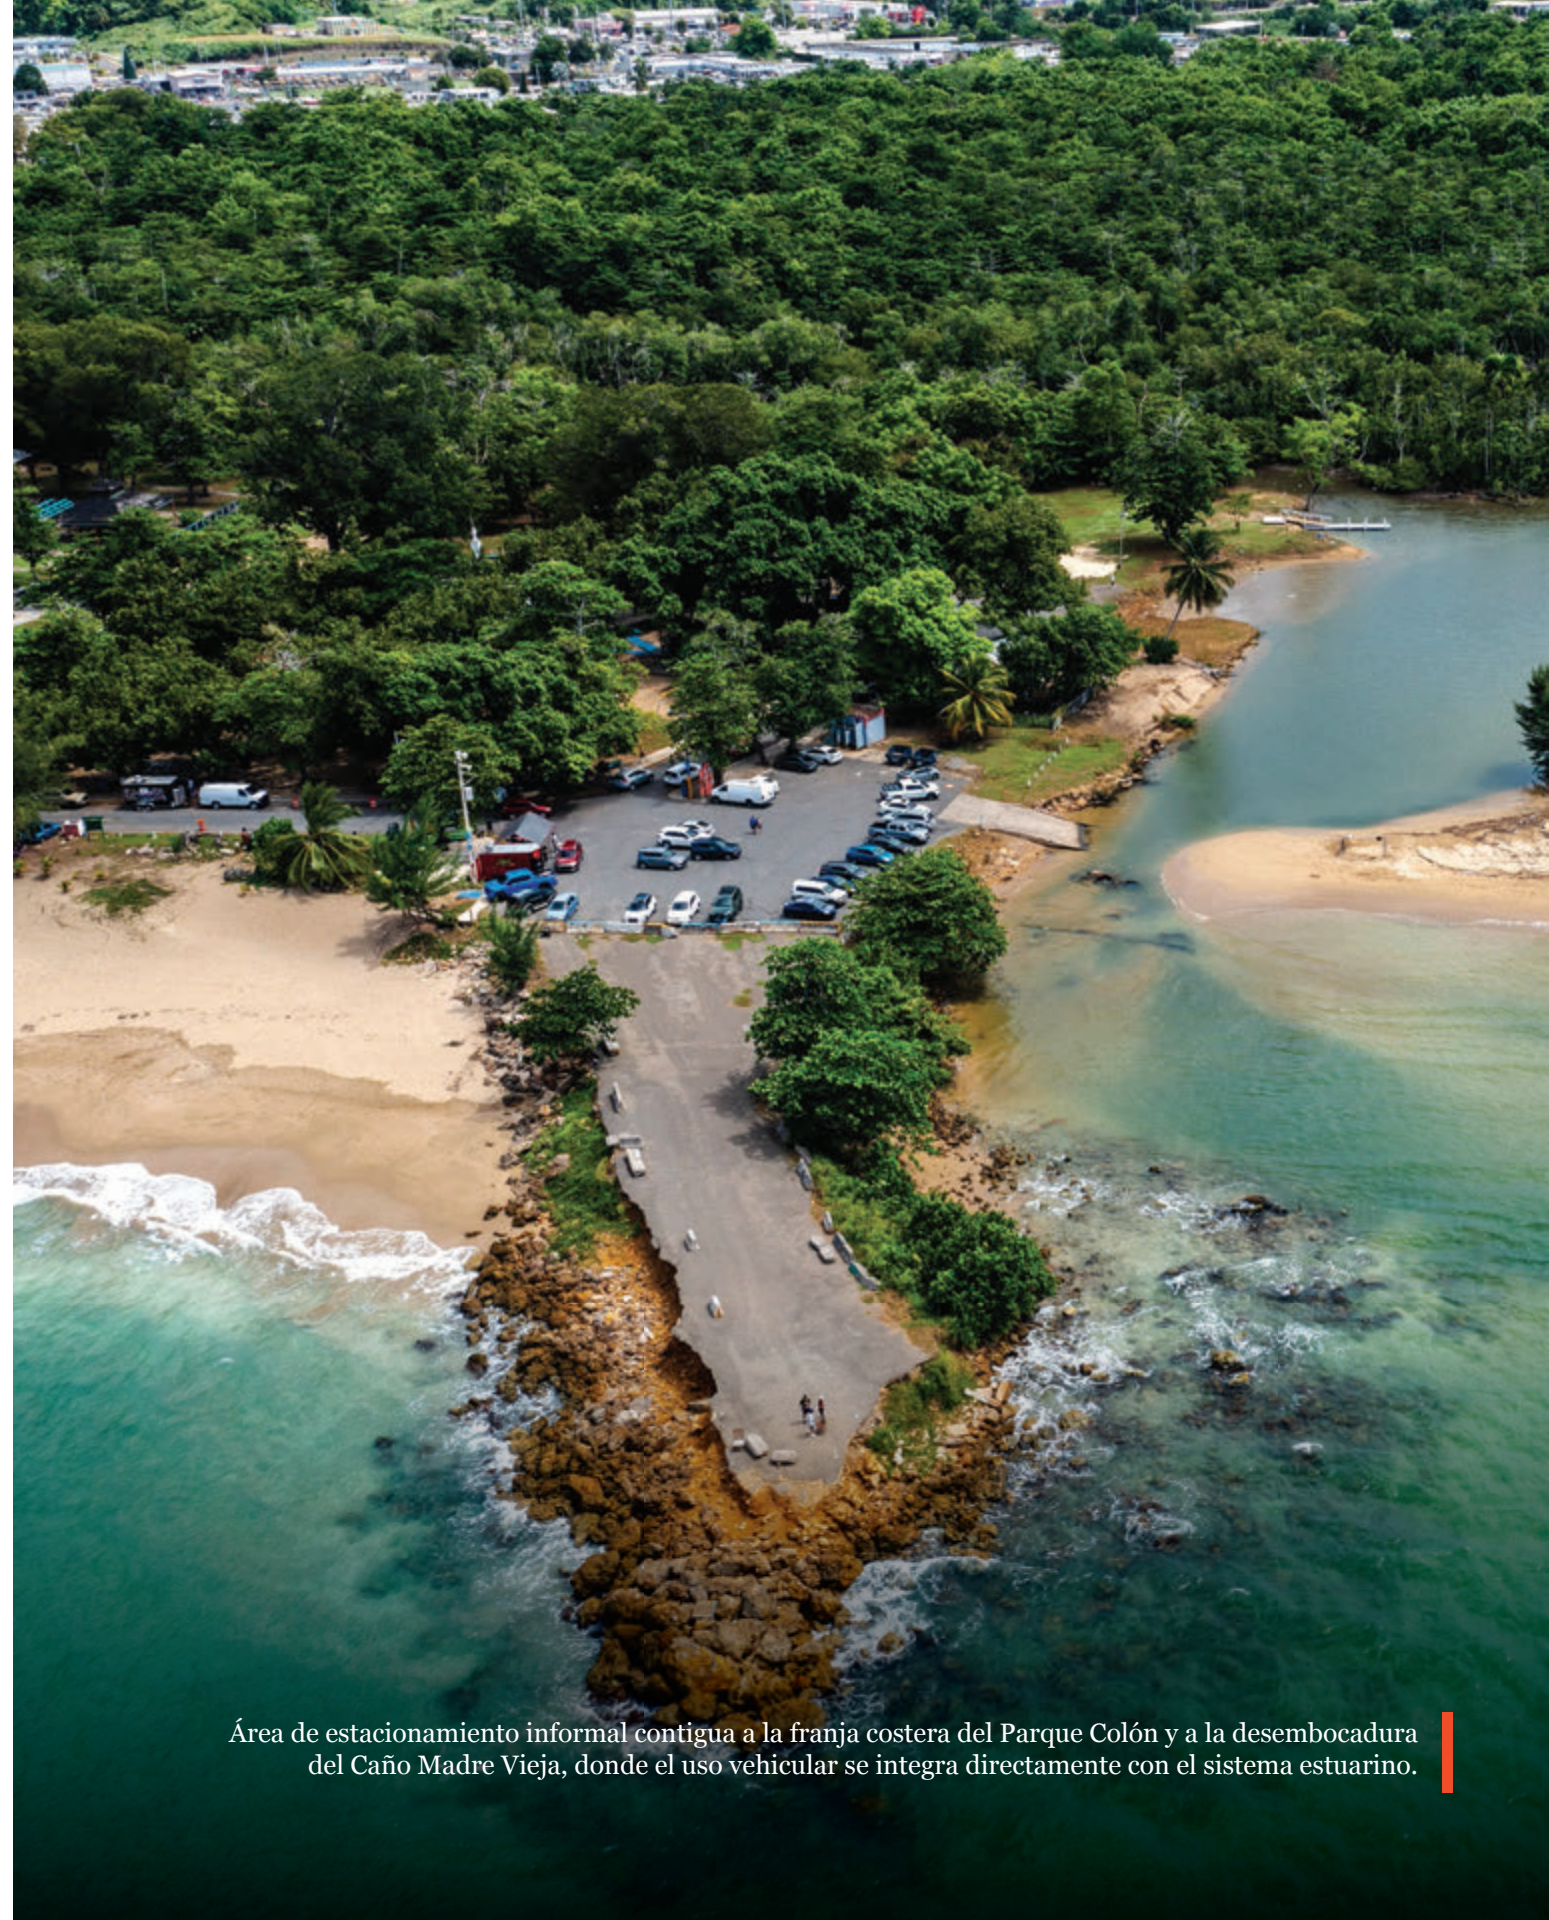
Área de estacionamiento informal contigua a la franja costera del Parque Colón y a la desembocadura del Caño Madre Vieja, donde el uso vehicular se integra directamente con el sistema estuarino.

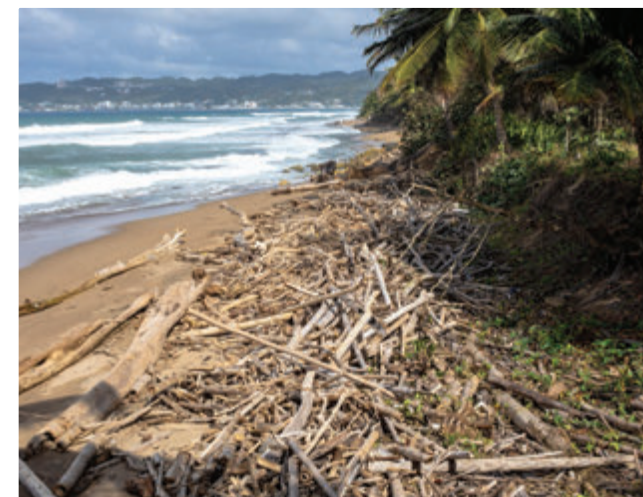
Acumulación de residuos sólidos y material vegetal en la desembocadura de la Quebrada Tina.

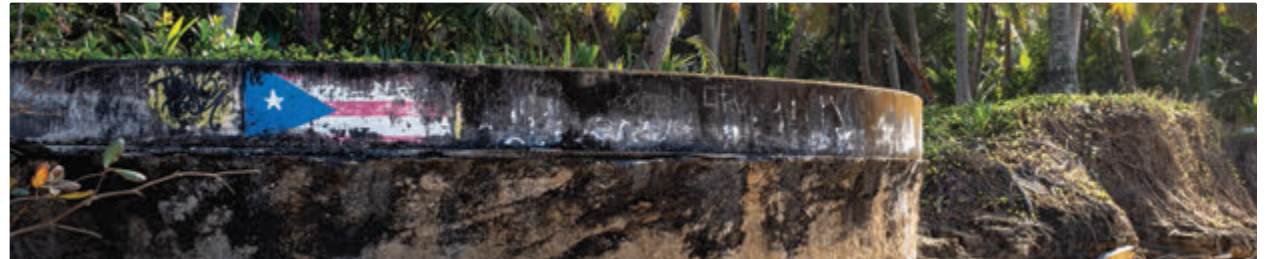
Estructura circular en hormigón asociada a antiguas posiciones de artillería costera en Aguada.

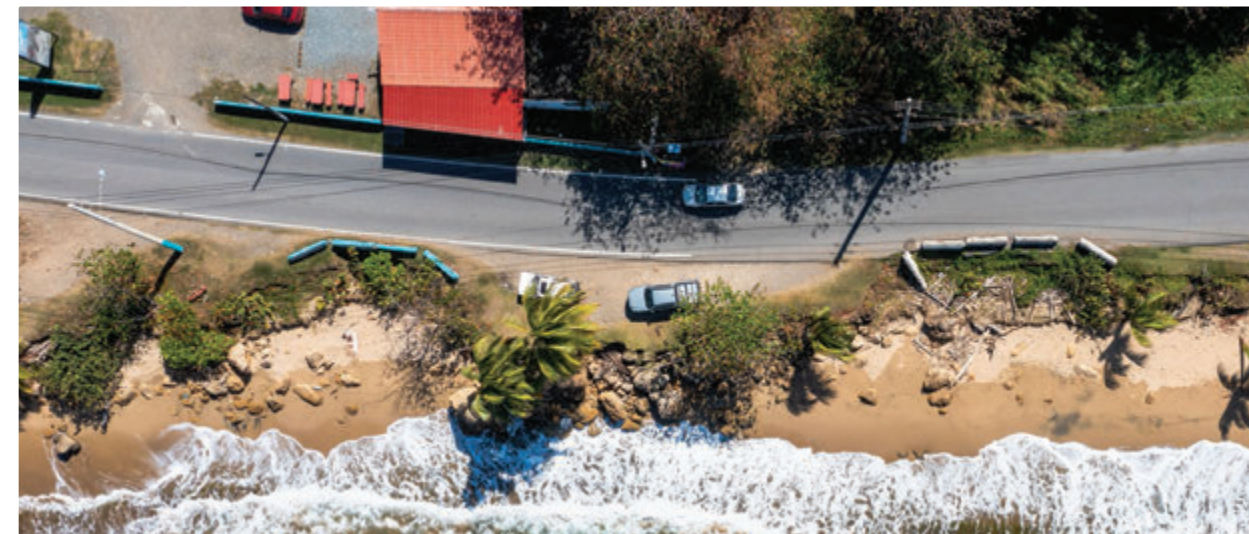
Tramo costero donde la erosión alcanza la carretera PR-441, reduciendo la franja de playa y evidenciando la vulnerabilidad de la infraestructura vial ante el retroceso del litoral.

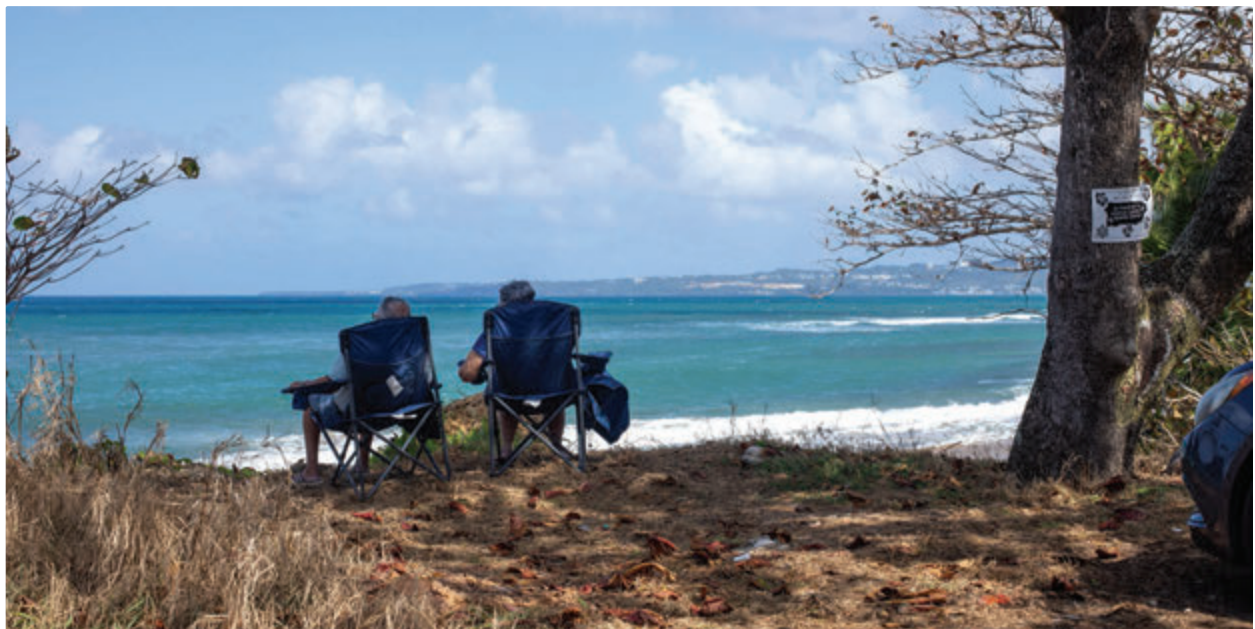
Uso recreativo pasivo en área elevada y rocosa, donde la accesibilidad directa a la playa es limitada, pero el espacio continúa siendo aprovechado como punto de observación escénica.

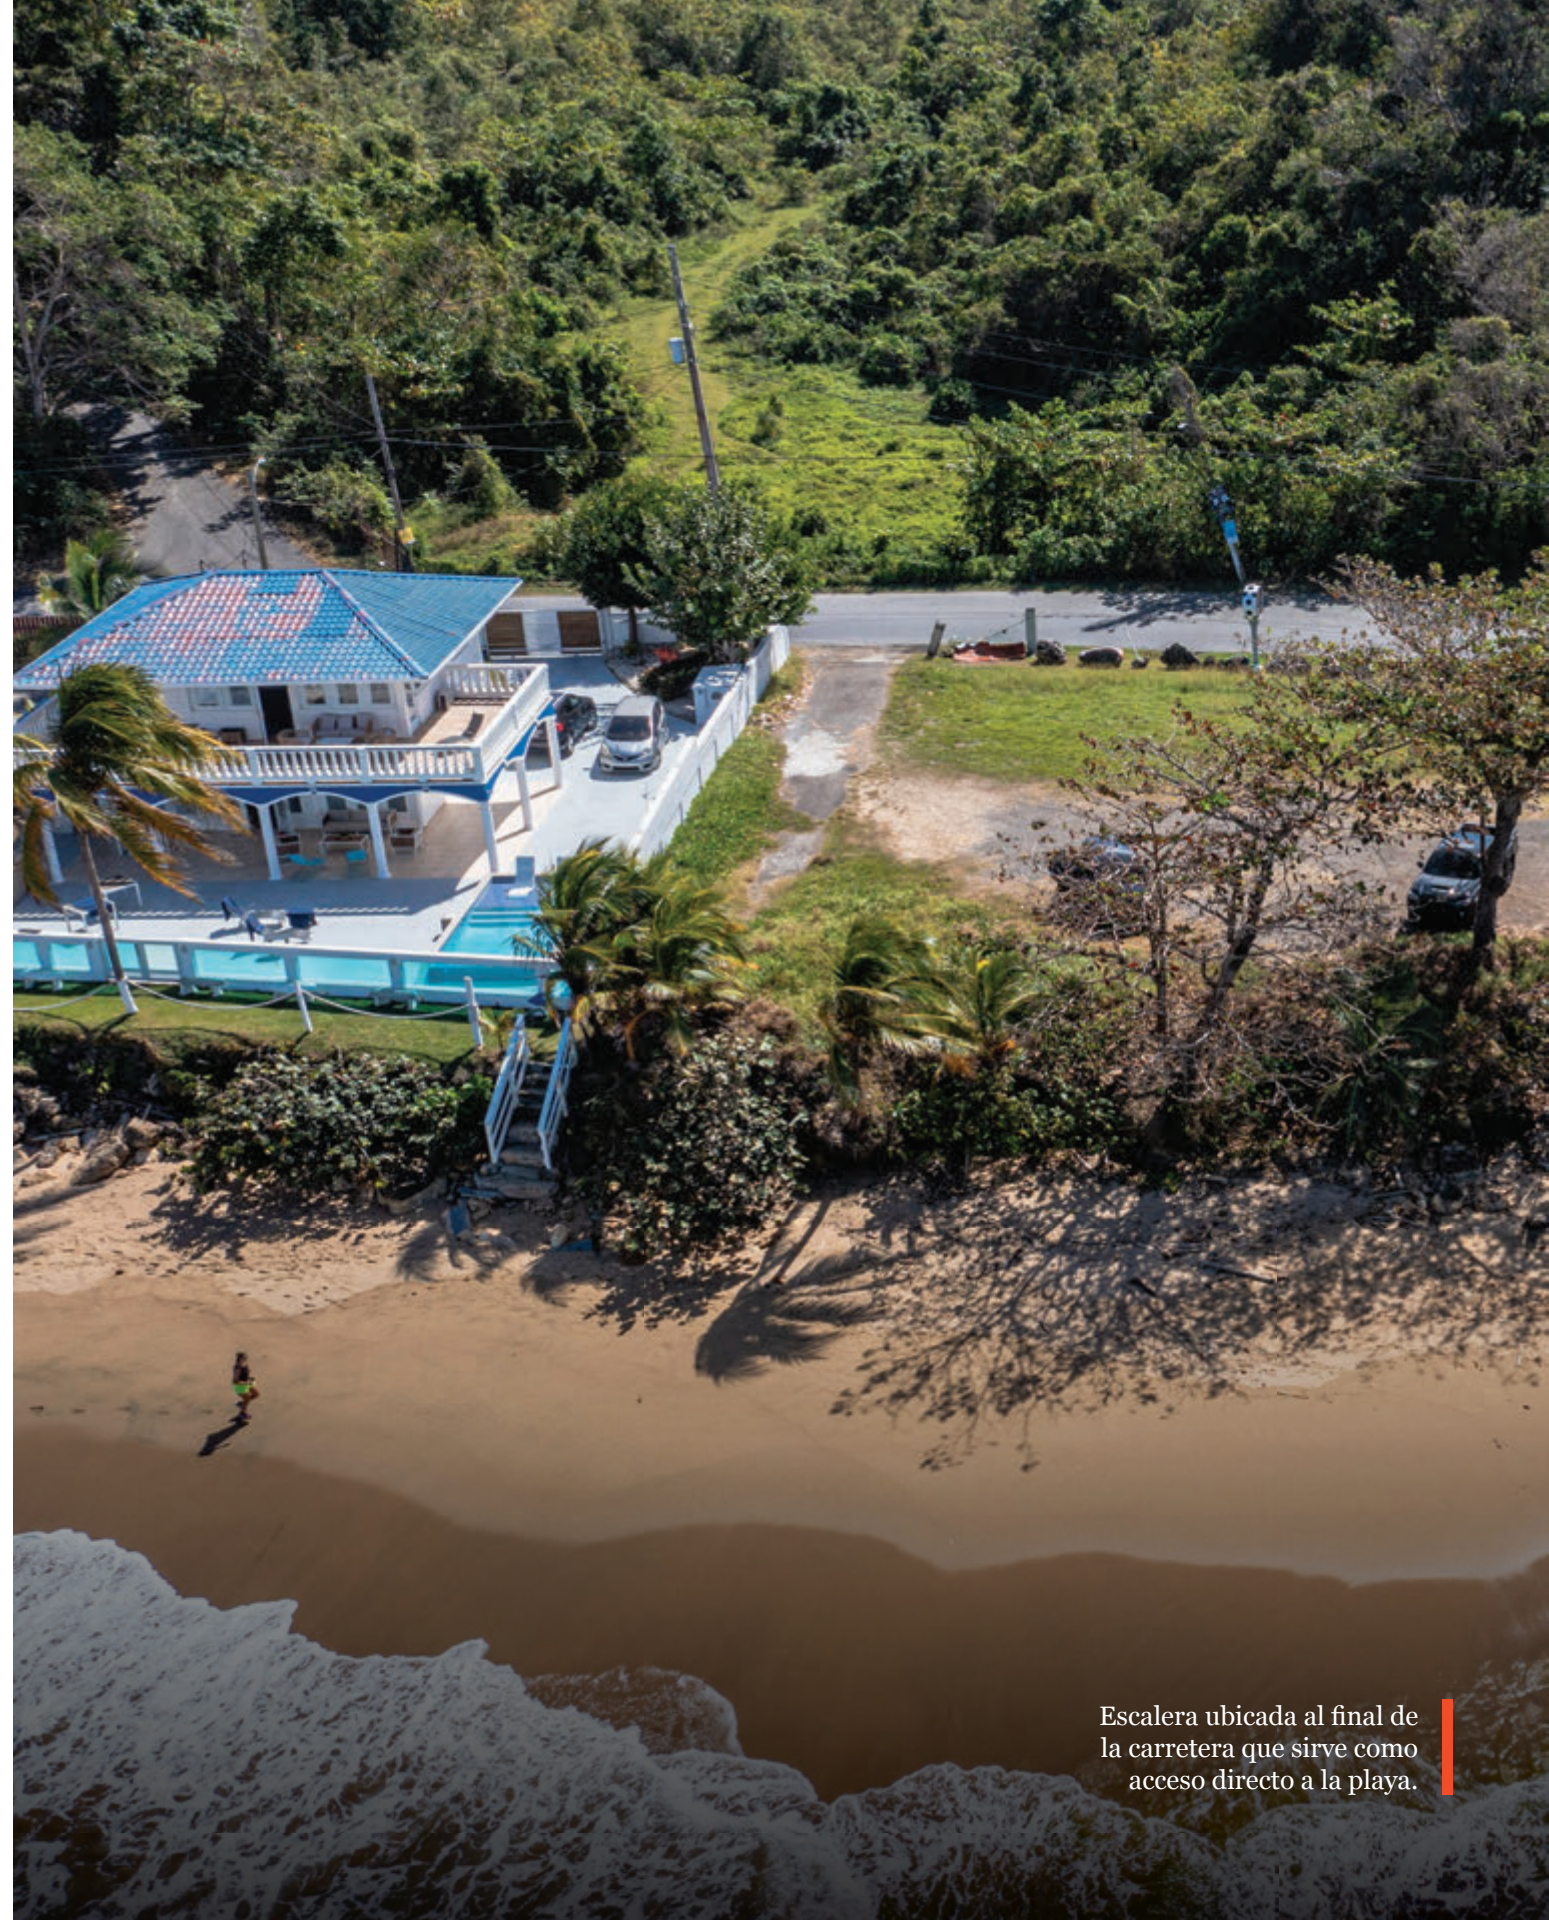
Escalera ubicada al final de la carretera que sirve como acceso directo a la playa.

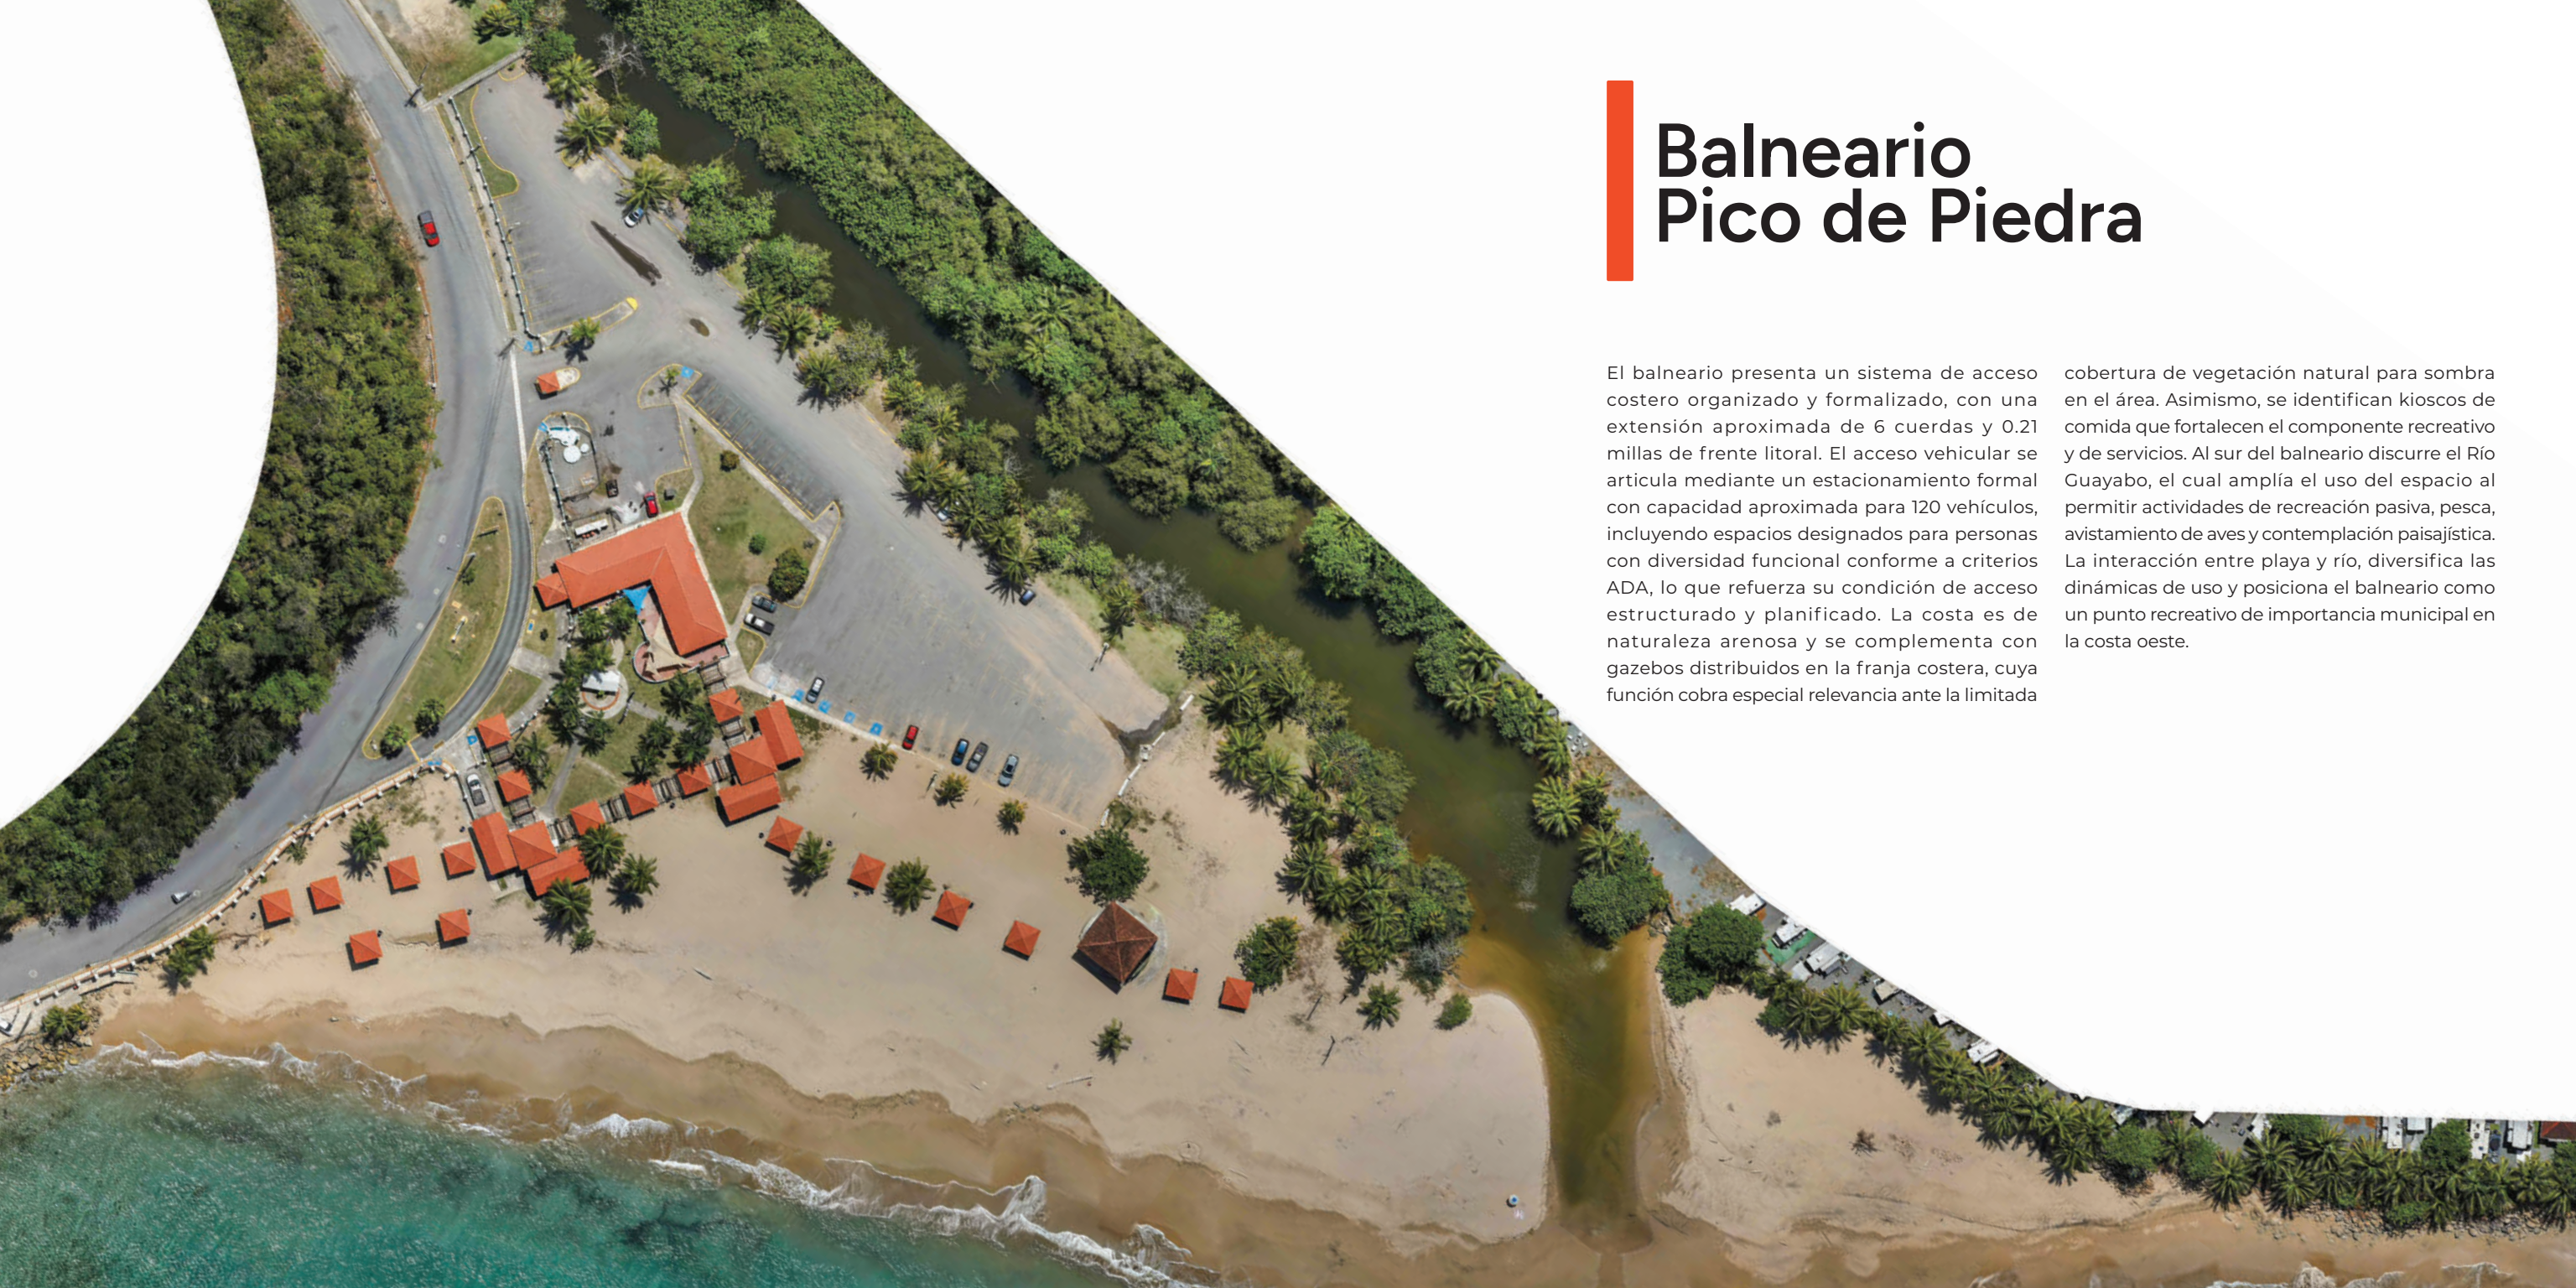
# AGD 14 | Balneario Pico de Piedra

El balneario presenta un sistema de acceso costero organizado y formalizado, con una extensión aproximada de 6 cuerdas y 0.21 millas de frente litoral. El acceso vehicular se articula mediante un estacionamiento formal con capacidad aproximada para 120 vehículos, incluyendo espacios designados para personas con diversidad funcional conforme a criterios ADA, lo que refuerza su condición de acceso estructurado y planificado. La costa es de naturaleza arenosa y se complementa con gazebos distribuidos en la franja costera, cuya función cobra especial relevancia ante la limitada

*Ortoimagen y modelo 2D del balneario, vista aérea precisa del área costera, facilidades y sus accesos.*

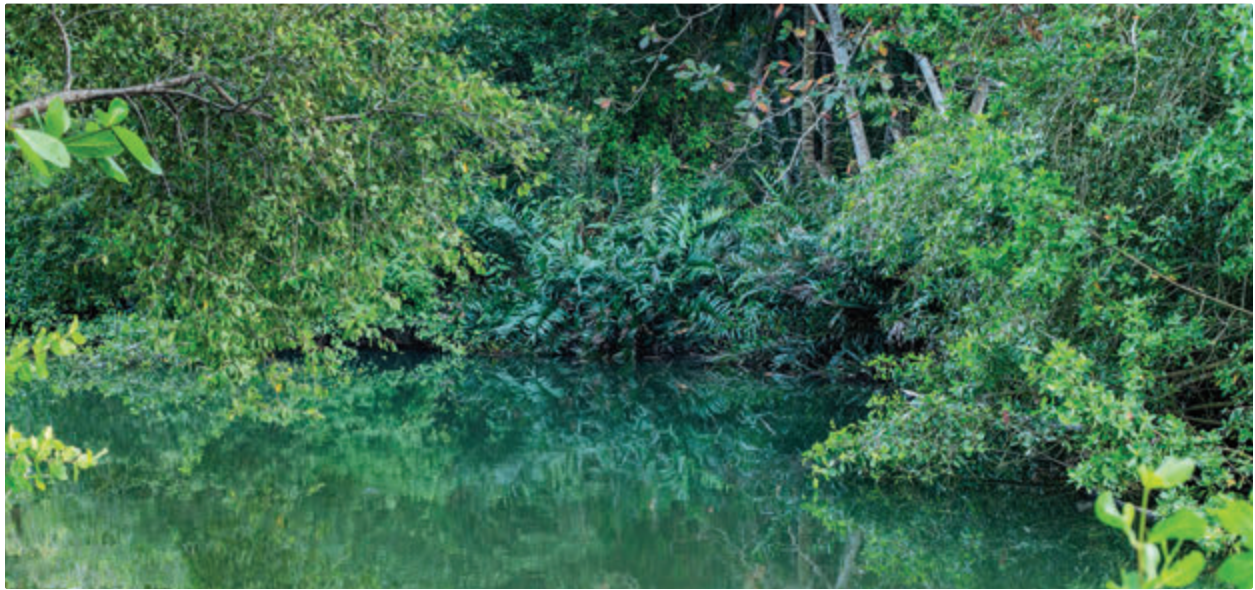
Tramo del Río Guayabo con vegetación ribereña densa, que aporta valor ecológico y función natural de amortiguación dentro del sistema costero.
