# GUÍA DE ACCESO A LAS COSTAS DE PUERTO RICO

Segmento Oeste

Aguadilla | Aguada | Rincón | Añasco | Mayagüez | Cabo Rojo

Guía de Acceso a las Costas de Puerto Rico: Segmento Oeste. (2026). Preparado por PAUSA365 LLC para la Oficina del Programa de Zona Costanera y Cambios Climáticos del Departamento de Recursos Naturales y Ambientales (DRNA).

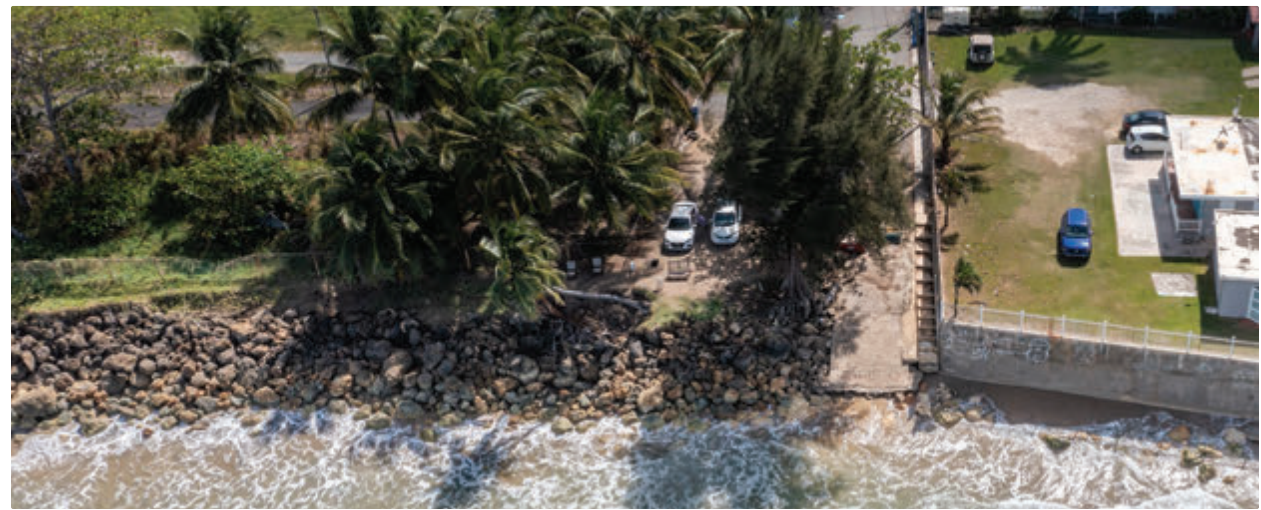
Revestimientos costeros informales que, además de contener el oleaje, interrumpen la accesibilidad paralela a la costa limitando el tránsito continuo por el litoral.

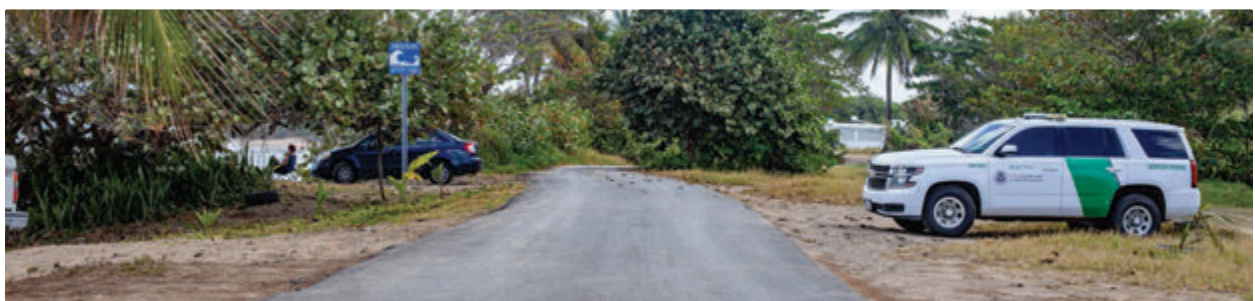
Acceso utilizado por instituciones de seguridad para el monitoreo y vigilancia de la costa, lo que refuerza su carácter estratégico dentro del litoral.

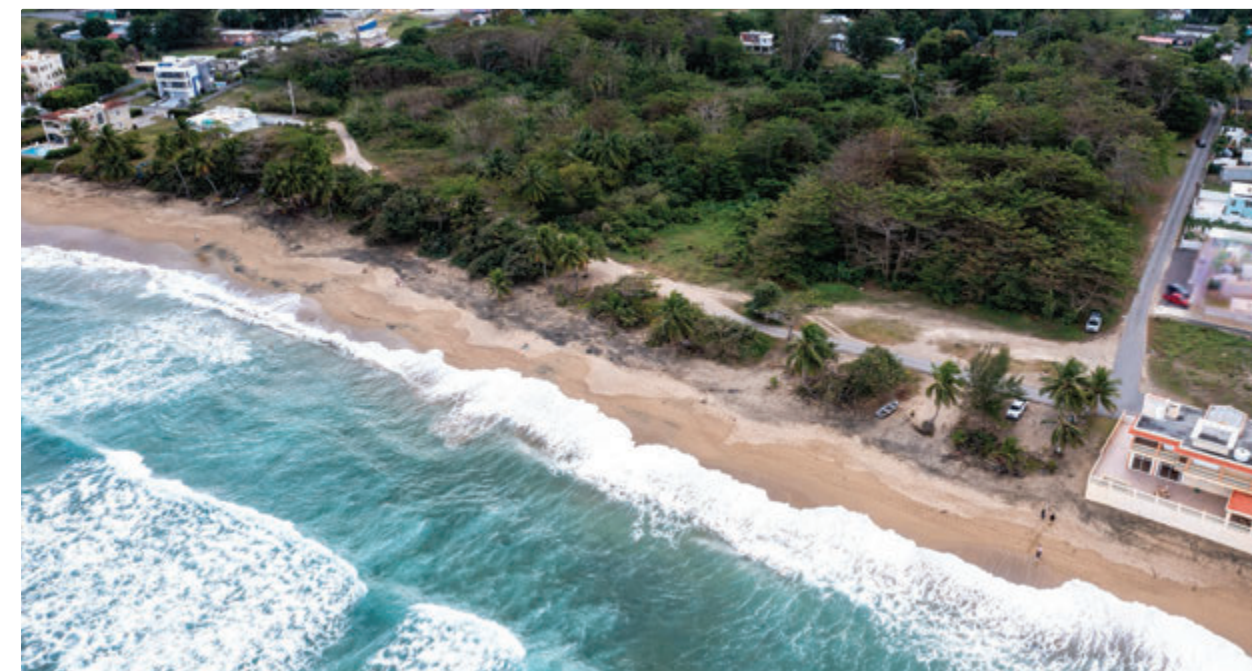
Camino que conecta los dos accesos más al sur del municipio y constituye un tramo estratégico de conectividad, particularmente en escenarios de inundación.

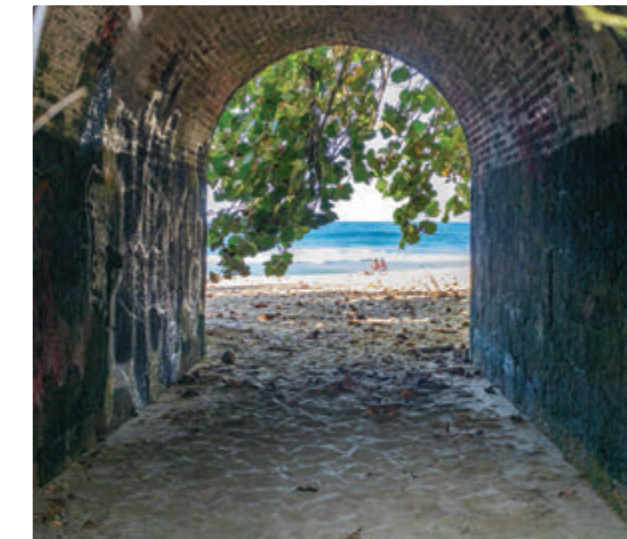
Infraestructura de la antigua vía del tren en la Playa Pools.

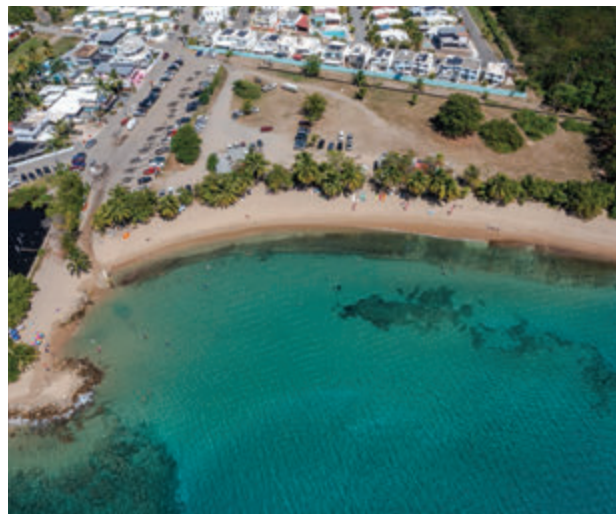
Acceso por la antigua marina Black Eagle.

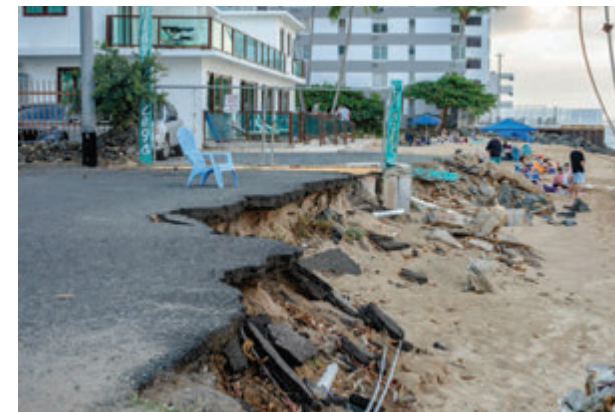
Infraestructura vial colapsada en el acceso a Playa Córcega.

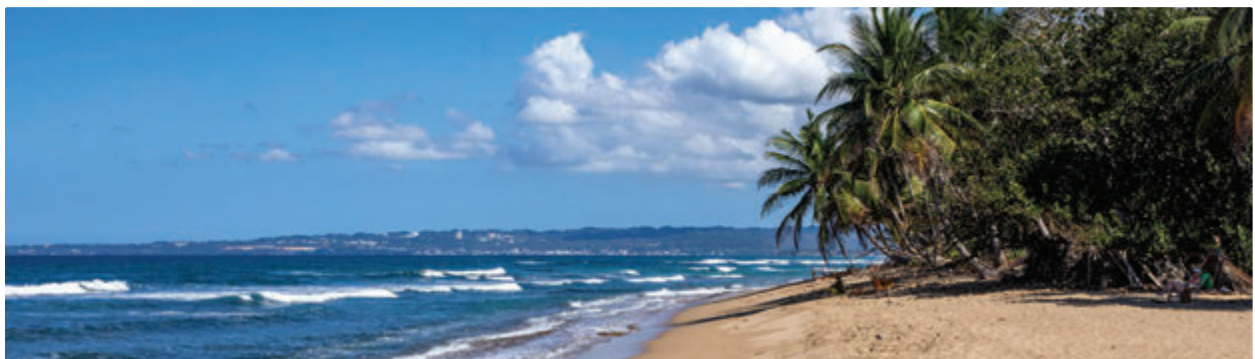
Acceso público mediante una vereda de tierra que llega a una playa arenosa de alto oleaje, ubicado en el espacio donde anteriormente se encontraba el restaurante *D'Landing*. Entre los usos frecuentes se incluyen la caminata, el *surfing* y la observación de la naturaleza. El acceso colinda con residencias y edificios de apartamentos y es utilizado por residentes, turistas y surfistas como punto de entrada recreativo a la costa. No cuenta con áreas de estacionamiento, y el tránsito peatonal se integra directamente a la calle adyacente. Este acceso reviste un carácter estratégico, ya que entre este punto y el acceso previo en el barrio Río Grande, en Aguada, existe una amplia separación a lo largo del litoral, marcada por grandes extensiones de terrenos privados que limitan la disponibilidad de accesos públicos intermedios. Adicionalmente, este acceso funciona como un caso modelo, al contar con un acuerdo colaborativo entre residentes, organizaciones y el municipio que establece responsabilidades compartidas de mantenimiento y co-manejo mediante un proceso formal de adopción desde septiembre del 2016.

Playa arenosa del barrio Puntas.

**Oportunidades de manejo | Obstaculizaciones: 3, 4, 5, 12**  
 Mejorar la accesibilidad, incorporar señalización clara e informativa, ordenar el uso del espacio, promover coordinación interinstitucional y clarificar el estatus legal para garantizar su funcionalidad pública.

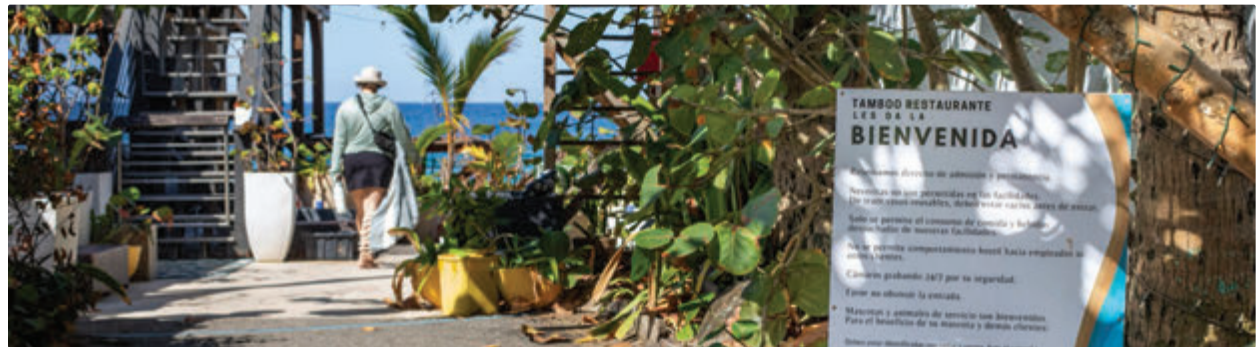
Rotulación, elementos decorativos y control visual del entorno generan una percepción de restricción en la entrada del acceso.

Incorporar señalización clara, fortalecer el mantenimiento periódico, ordenar el uso del espacio y promover coordinación interinstitucional para mejorar su gestión.

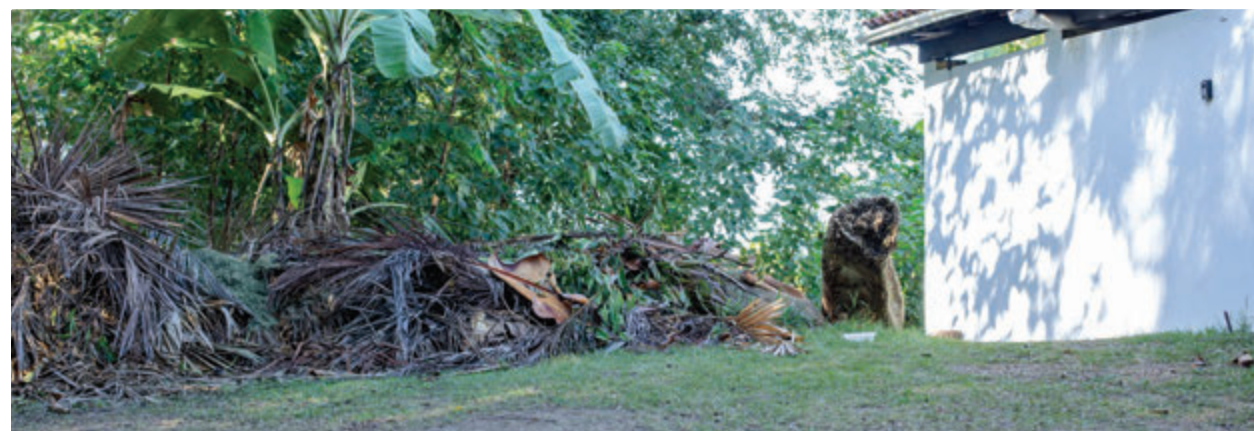
Acceso tradicional vehicular peatonal que inicia por un camino público, y atravesando un corto predio privado, llega directamente a la costa. Desde este punto, el acceso conecta con veredas que continúan por el antiguo trazado de la vía del tren, cruzan la Quebrada Piletas y enlazan con la carretera que permiten el acceso a playa Escaleras (Steps). Es utilizado principalmente por residentes locales y visitantes, incluyendo recorridos turísticos a caballo que transitan por este corredor costero. El acceso discurre de forma paralela entre playa María, Escalera y la Reserva Marina Tres Palmas, configurando un corredor peatonal continuo de alto valor comunitario, cultural y escénico. Asimismo, colinda con residencias utilizadas para alquiler a corto plazo y enfrenta retos asociados a prácticas de obstaculización psicológica por acumulación de escombros, así como conflictos entre usuarios por formar parte del tramo impactado por la propuesta ruta ciclista, el cual al momento de la recopilación de datos se encontraba delimitado con puntos de mensura.

Acumulación de escombros en el acceso.

**Oportunidades de manejo | Obstaculizaciones: 3, 4, 8, 11, 12**  
Incorporar señalización clara, ordenar el uso del espacio y establecer mecanismos de vigilancia y monitoreo para fortalecer su gestión.

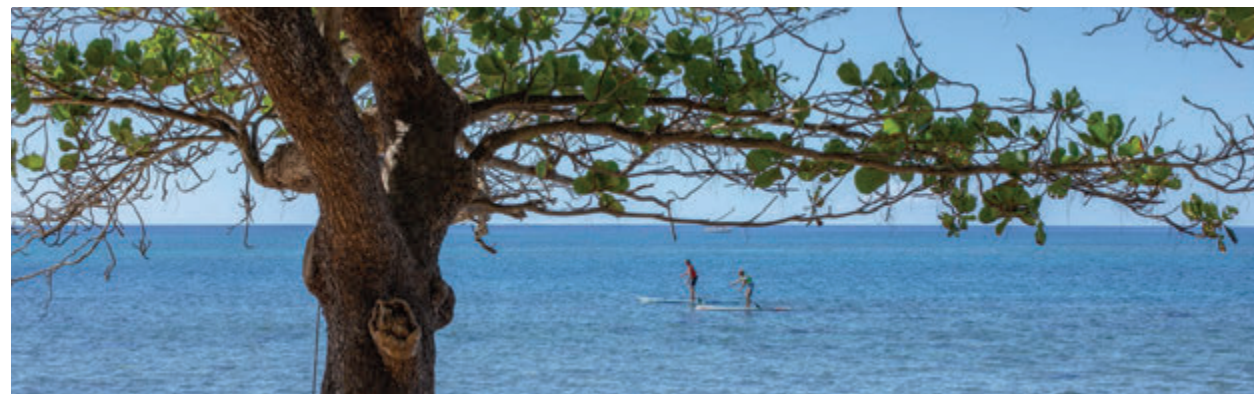
Actividad como el paddleboard que se realiza desde la conexión del acceso cuando las condiciones de oleaje lo permiten.

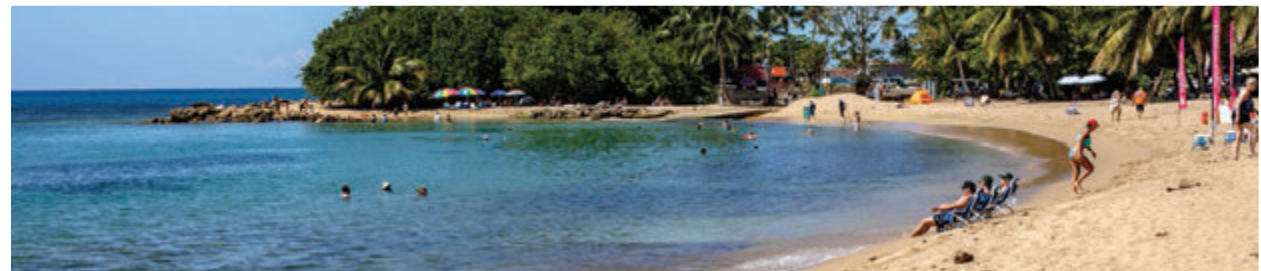
Acceso a Playa Ensenada desde el trazado de la antigua vía del tren.

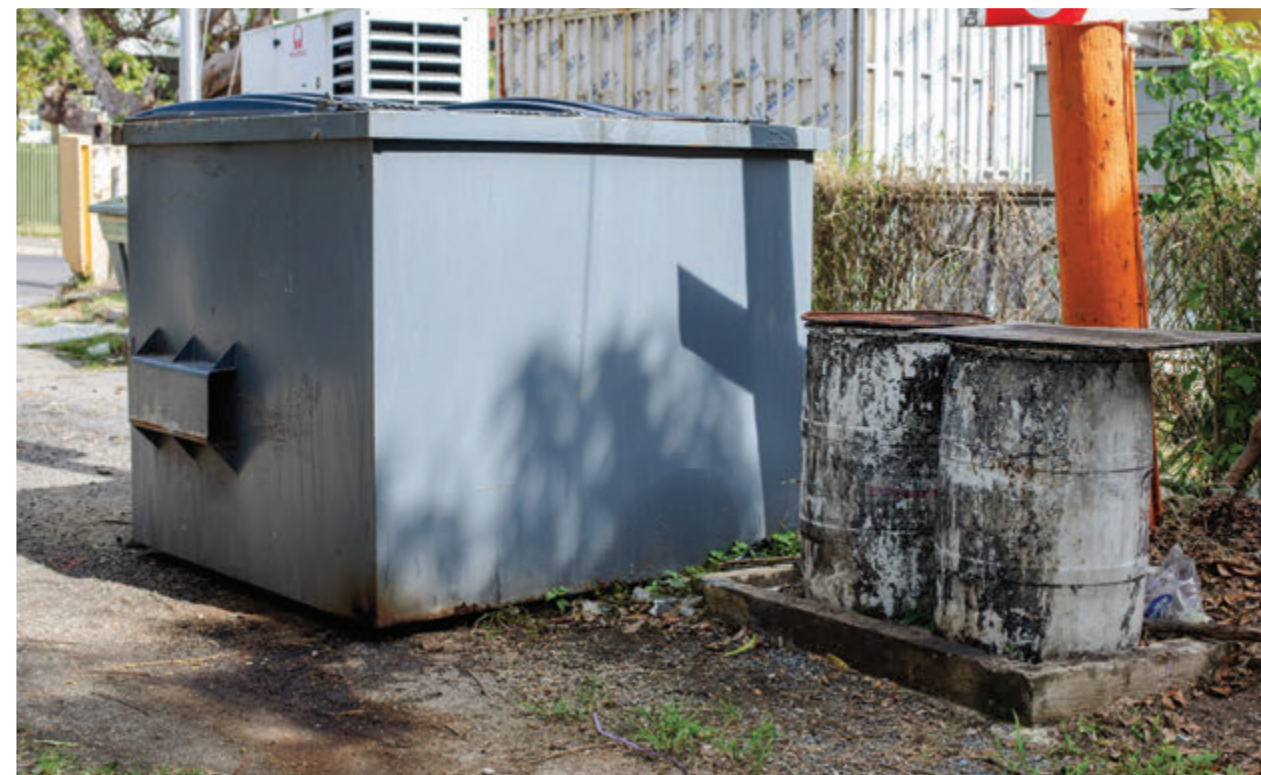
Contenedores de basura y trampas de grasa que obstaculizan la entrada del acceso.

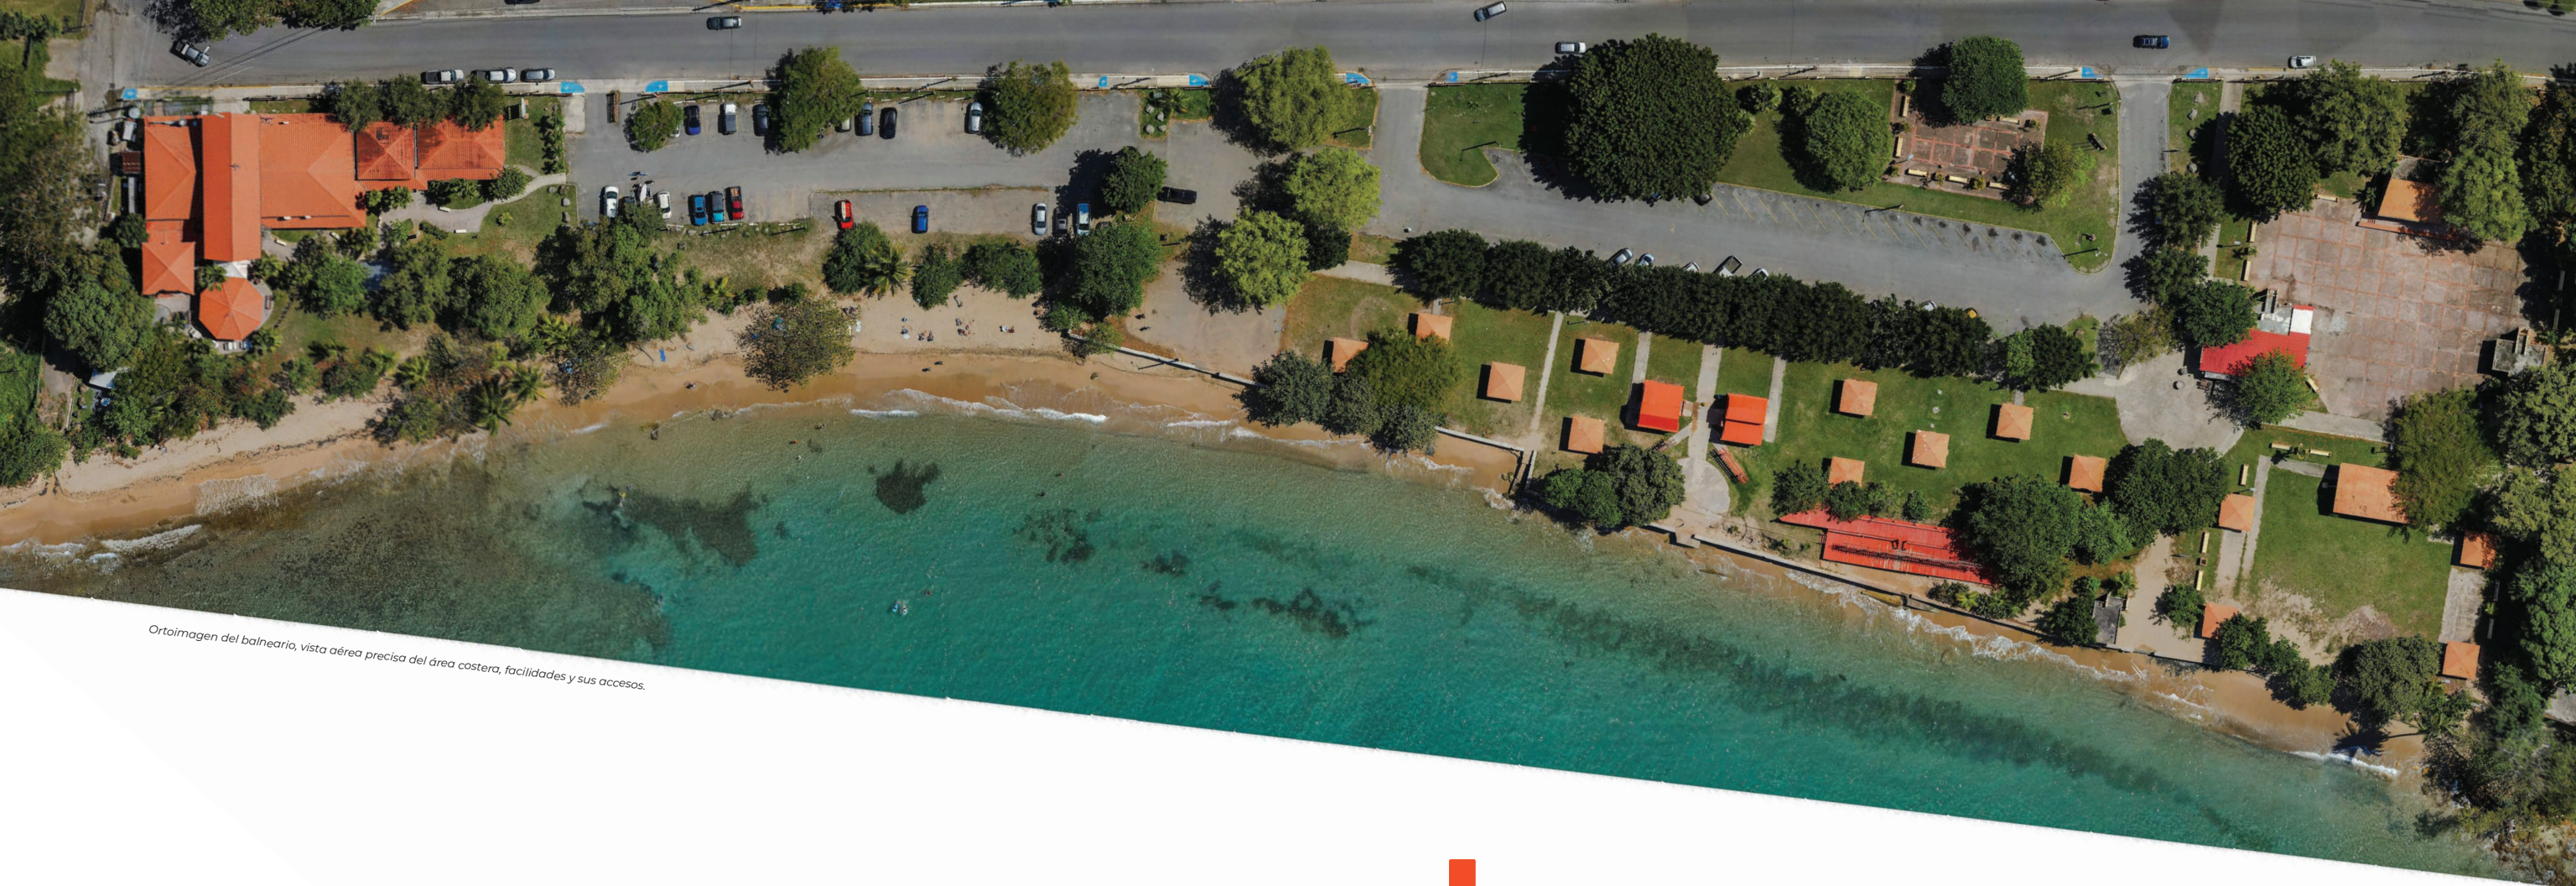
Ortoimagen del balneario, vista aérea precisa del área costera, facilidades y sus accesos.

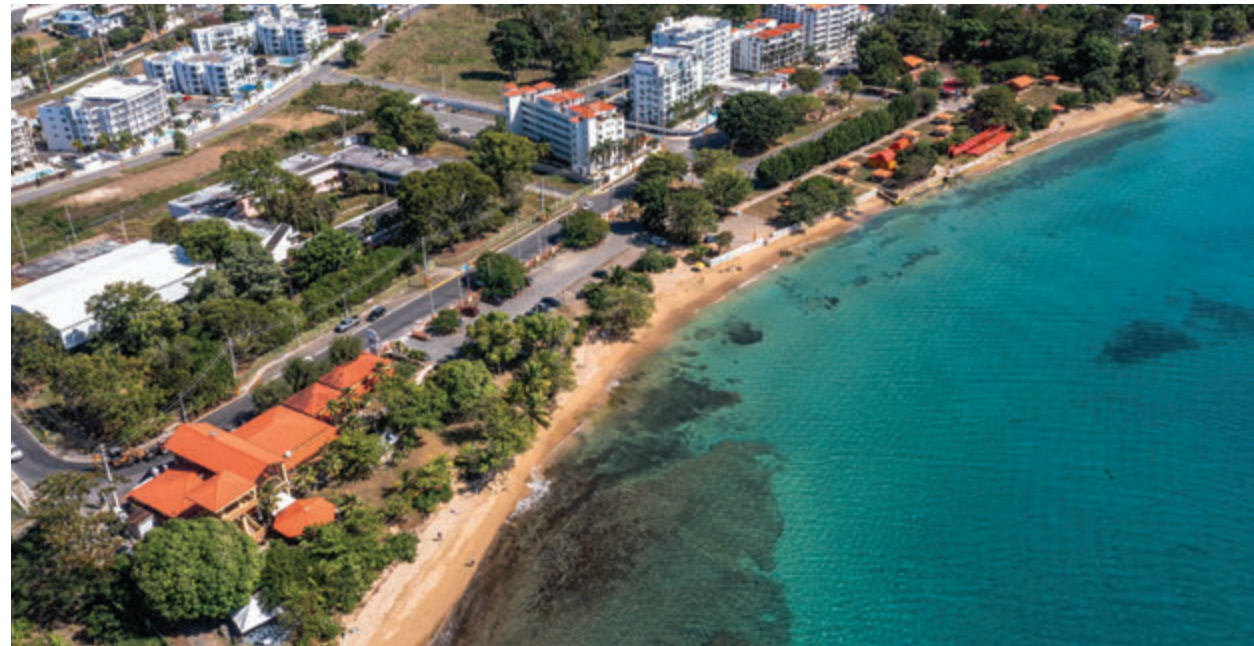
Accesos a la costa desde la colidancia con Harbor Restaurant hasta el Balneario de Rincón.

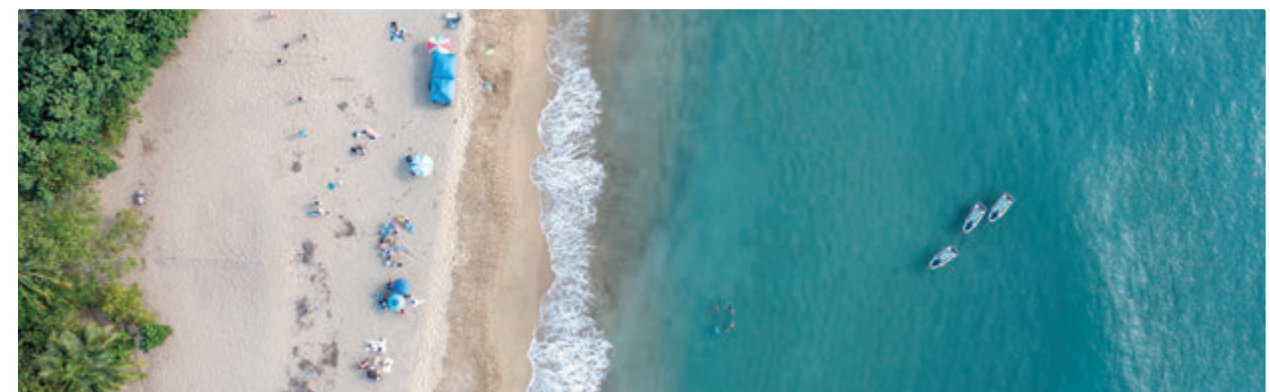
Actividades y usos en Playa Doña Lala.

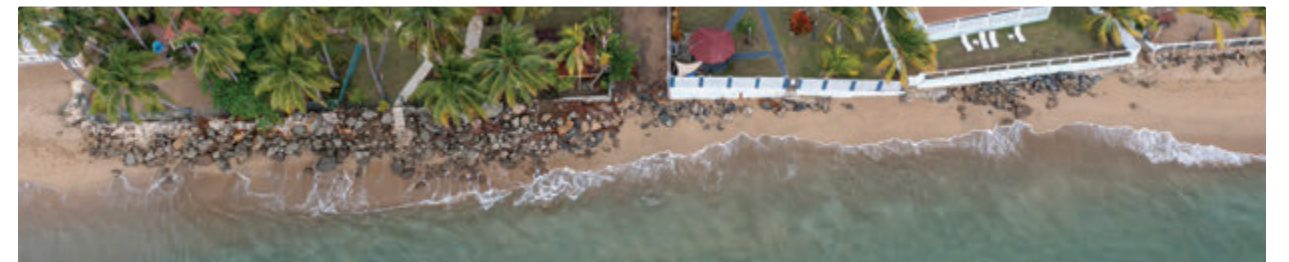
Acceso público vehicular no asfaltado que conduce directamente a la costa y colinda con residencias, donde algunas propiedades son utilizadas para alquiler a corto plazo. La franja costera, predominantemente rocosa, presenta revestimientos informales y ocupación de bienes de dominio público, lo que junto a los procesos de erosión limita la accesibilidad paralela a lo largo del litoral. No obstante, en condiciones favorables el espacio es utilizado principalmente por residentes para el baño en el mar y caminatas. El acceso carece de infraestructura adecuada para el estacionamiento, lo que genera presión sobre el área durante días de alta visitación. Asimismo, la pérdida de cobertura vegetal asociada a la erosión ha reducido las áreas de sombra, afectando tanto la experiencia recreativa como la estabilidad del borde costero. El acceso también presenta obstaculización psicológica asociada a la presencia de rótulos de vigilancia por cámaras, lo que puede generar una percepción de restricción al acceso público.

Revestimientos informales en la costa que limitan la accesibilidad paralela del litoral.

**Oportunidades de manejo | Obstaculizaciones: 2, 4, 7, 12**  
Mejorar la accesibilidad, incorporar señalización adecuada e implementar medidas de manejo ambiental para promover su uso sostenible.

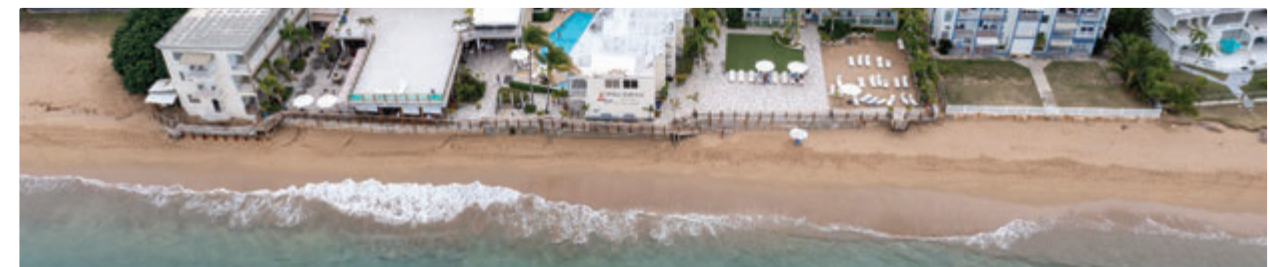
Franja costera con propiedades contiguas al litoral y vereda peatonal colindante al hotel Villa Cofresí.

💡 **Oportunidades de manejo | Obstaculizaciones: 3, 4, 7, 12, 13**  
Mejorar la accesibilidad, incorporar señalización clara, implementar medidas de manejo ambiental y promover coordinación interinstitucional para fortalecer su funcionamiento.

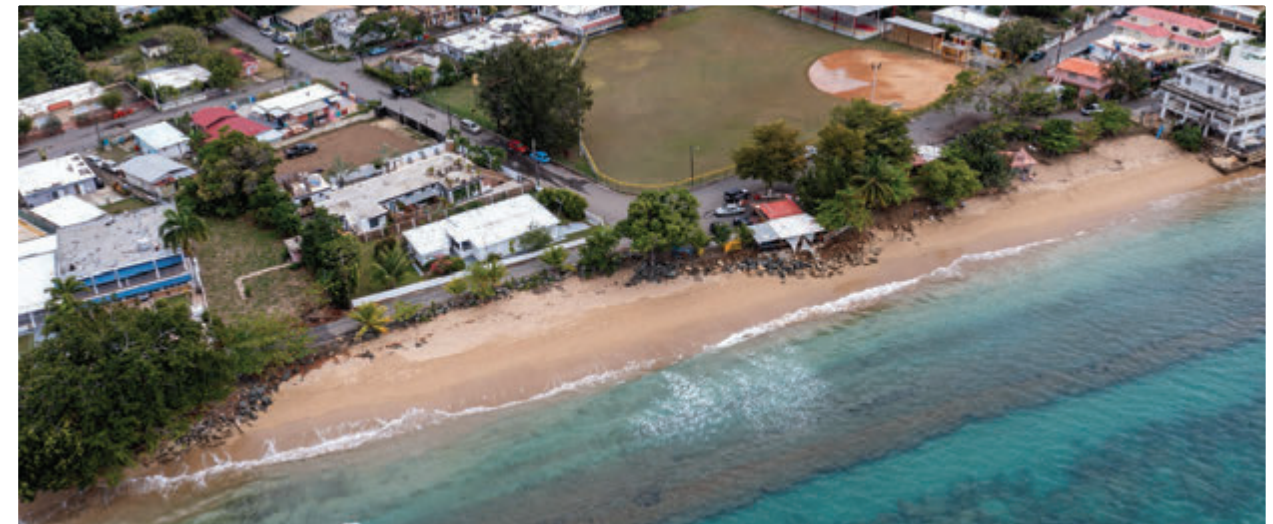
Erosión costera evidenciada por revestimientos informales del litoral en el sector Stella.

**Oportunidades de manejo | Obstaculizaciones: 4, 7, 12**  
Mejorar la accesibilidad, incorporar señalización adecuada, fortalecer el mantenimiento periódico, ordenar el uso del espacio, implementar medidas de manejo ambiental y promover coordinación interinstitucional para una gestión integral.

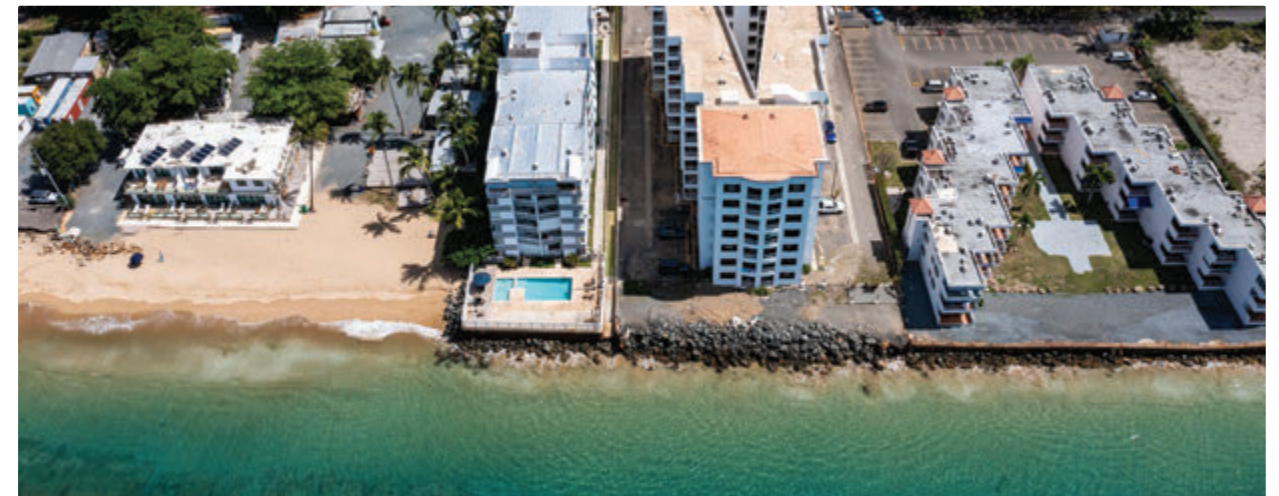
Accesibilidad perpendicular y paralela obstaculizada por erosión y revestimientos costeros informales.

**Oportunidades de manejo | Obstaculizaciones: 3, 7, 12**

Mejorar la accesibilidad, implementar medidas de manejo ambiental y clarificar el estatus legal para fortalecer su carácter público.

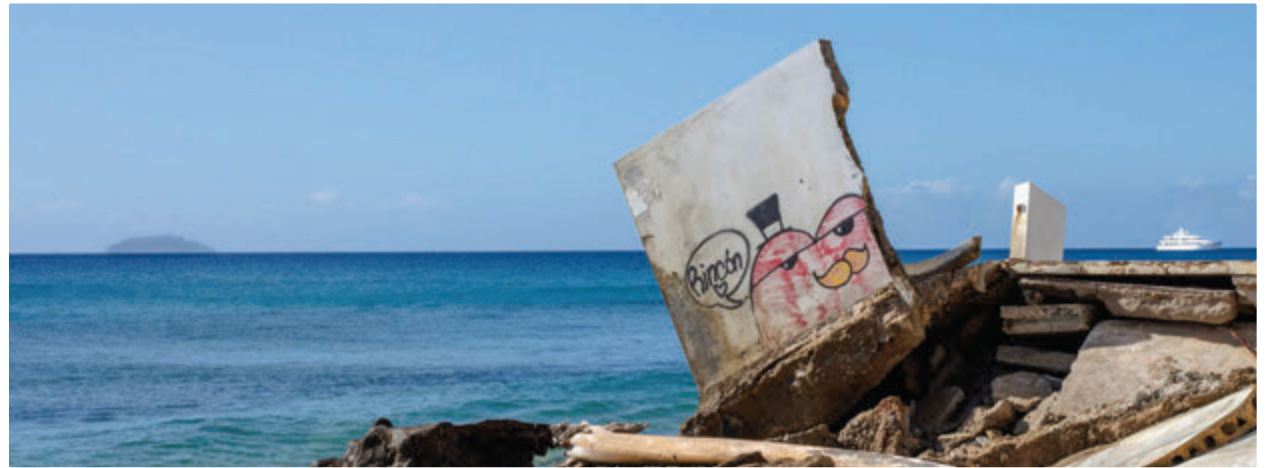
Residencia colapsada evidenciando procesos significativos de erosión costera.

**Oportunidades de manejo | Obstaculizaciones: 3, 4, 7, 12, 13, 15**

Mejorar la accesibilidad, incorporar señalización clara, fortalecer el mantenimiento periódico, ordenar el uso del espacio, implementar medidas de manejo ambiental y promover coordinación interinstitucional para una gestión integral.

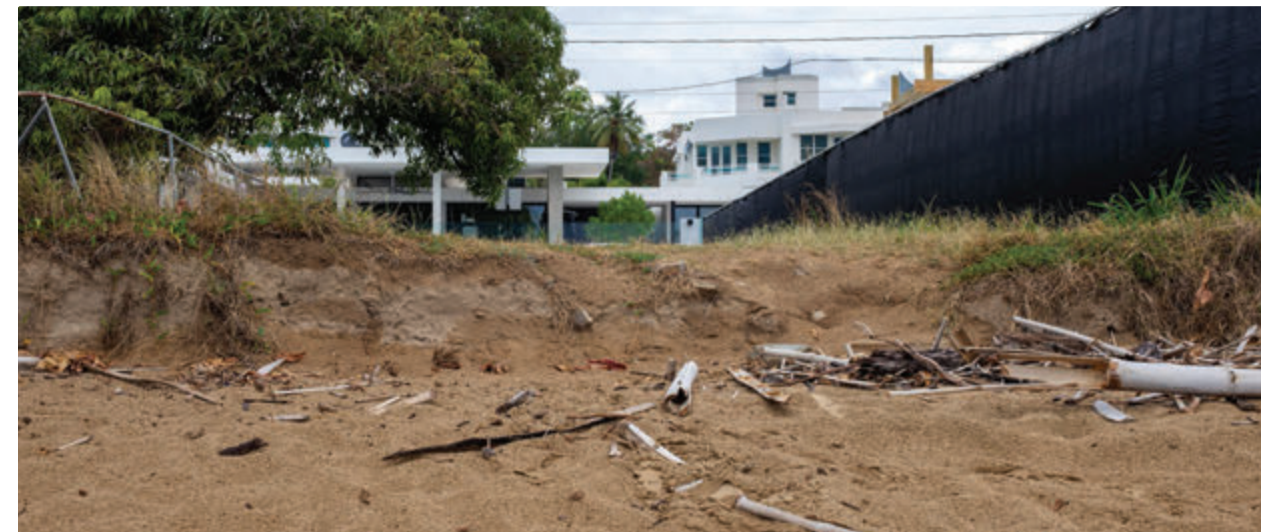
Acceso público peatonal que conduce directamente a la costa a través de una vereda entre lotes residenciales en desarrollo. Este es uno de tres accesos dentro de la urbanización Caleta de los Frailes, sector que en el pasado presentó intentos de control de acceso. La accesibilidad perpendicular y paralela se encuentra limitada por condiciones severas de erosión costera, a lo que se suma la acumulación de residuos sólidos arrastrados por la Quebrada Grande en Calvache. La franja costera presenta además falta de sombra asociada a la pérdida de cobertura vegetal, resultado de los procesos erosivos. El acceso es utilizado principalmente por residentes y visitantes, incluyendo turistas que se hospedan en residencias utilizadas para alquiler a corto plazo, quienes acceden al litoral para el baño en el mar cuando las condiciones de oleaje lo permiten.

Retos de transición desde el acceso peatonal a la costa principalmente por erosión costera.

**Oportunidades de manejo | Obstaculizaciones: 4, 7, 12, 13**  
 Mejorar la accesibilidad, incorporar señalización clara, fortalecer el mantenimiento periódico e implementar medidas de manejo ambiental para optimizar su uso.

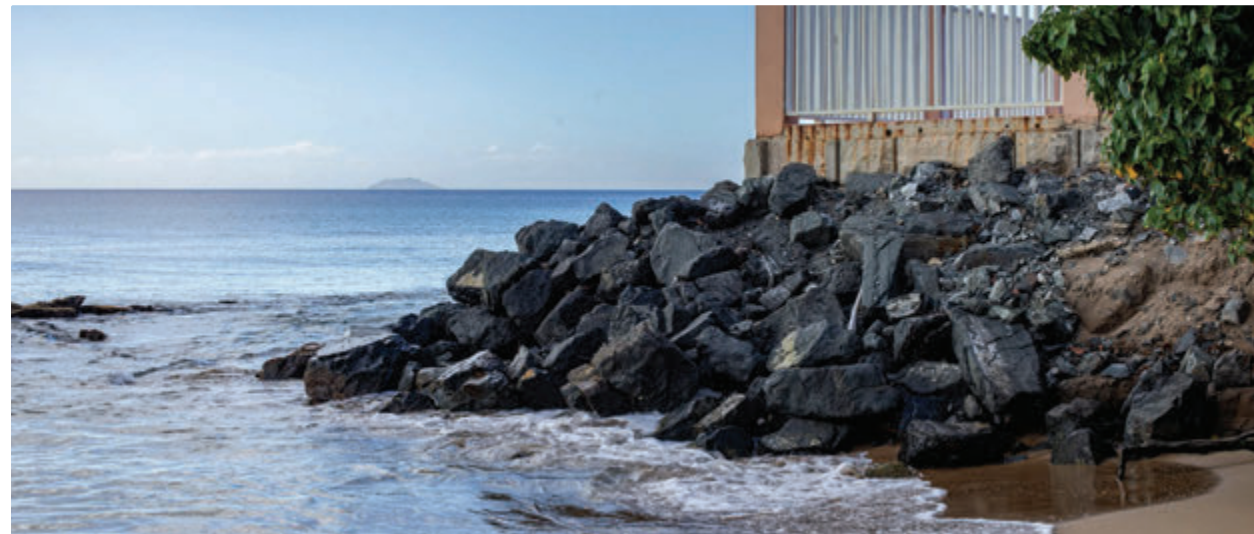
Revestimiento de piedra informal que limita la accesibilidad paralela interrumpiendo el corredor costero.

**Oportunidades de manejo | Obstaculizaciones: 2, 4, 7, 8, 12, 13, 15**

Mejorar la accesibilidad, incorporar señalización adecuada, fortalecer el mantenimiento periódico, ordenar el uso del espacio, implementar medidas de manejo ambiental y promover coordinación interinstitucional para fortalecer su gestión integral.

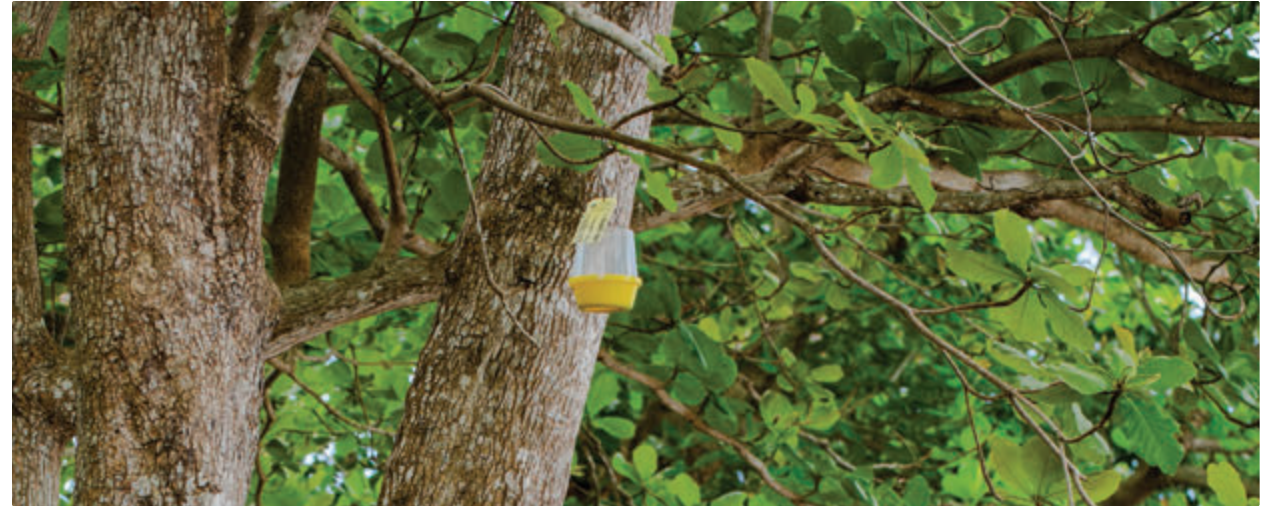
Trampa para detección de plagas, evidenciando el uso de accesos costeros en la protección de la seguridad agrícola del país.

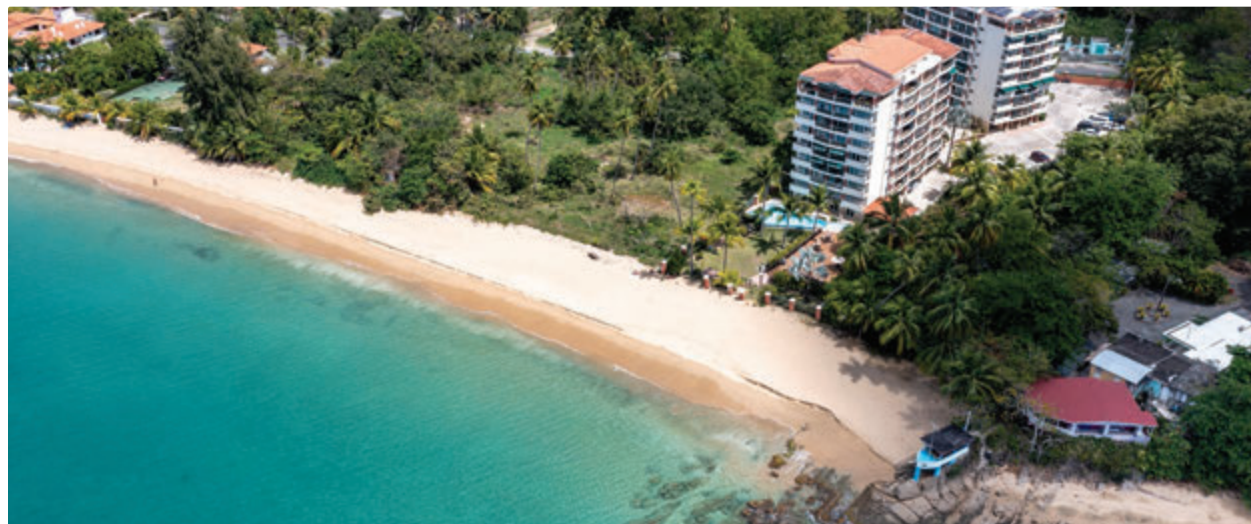
Conexión costera de accesibilidad paralela con playa Los Almendros.

**Oportunidades de manejo | Obstaculizaciones: 3, 4, 7, 8, 12, 13**  
Mejorar la accesibilidad e implementar medidas de manejo ambiental para fortalecer su sostenibilidad.

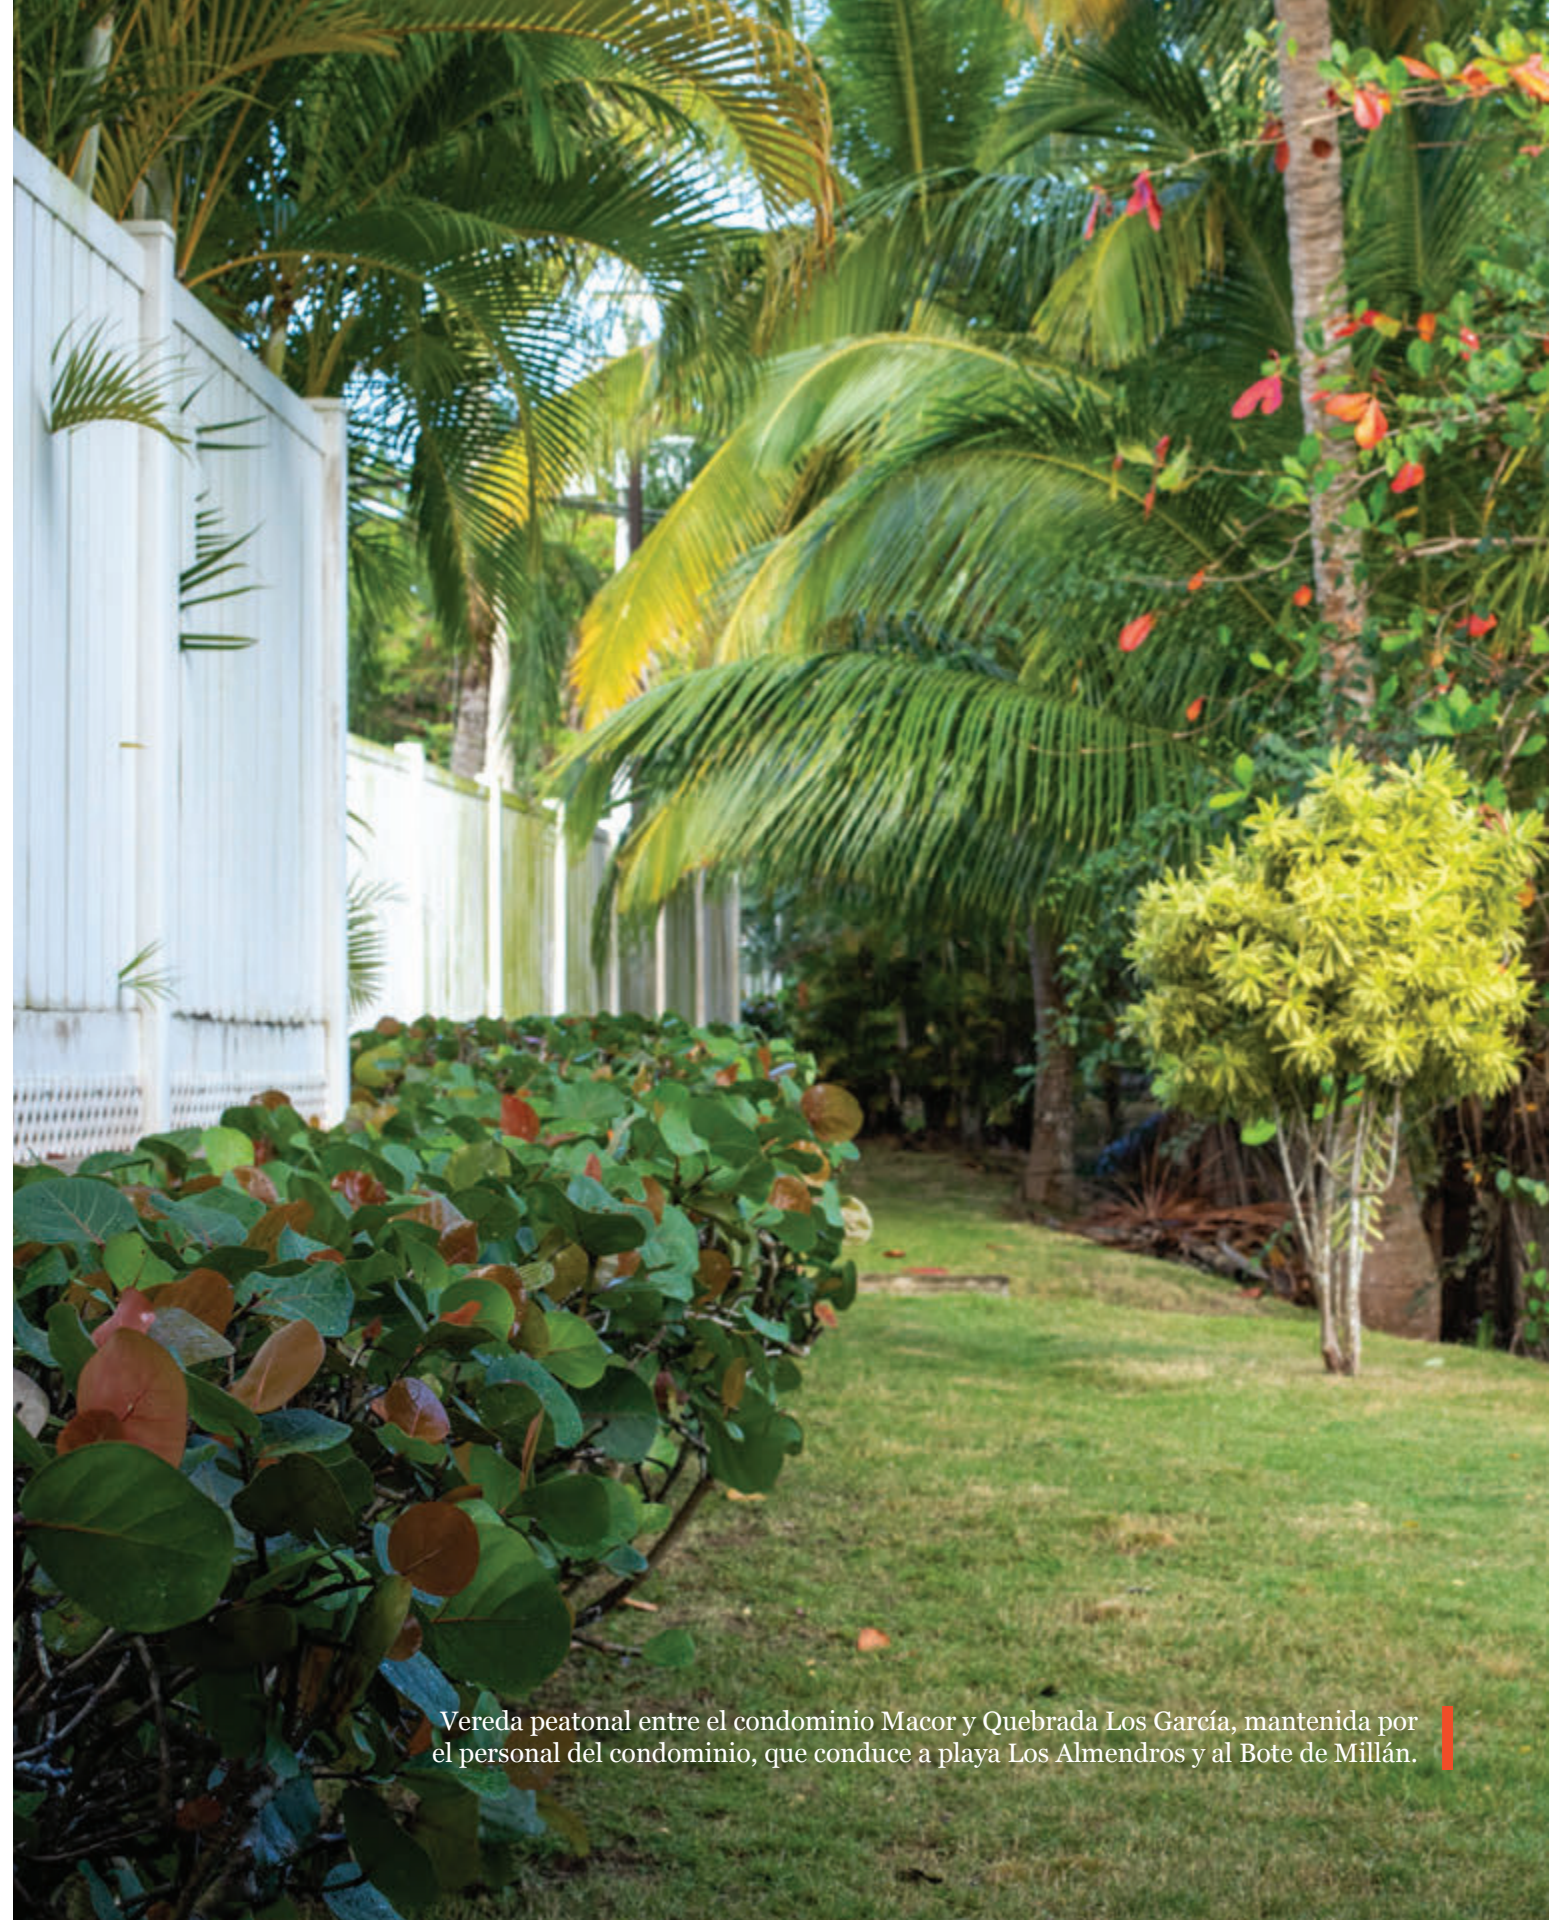
Vereda peatonal entre el condominio Macor y Quebrada Los García, mantenida por el personal del condominio, que conduce a playa Los Almendros y al Bote de Millán.

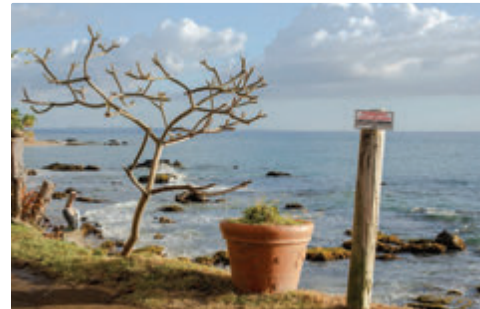
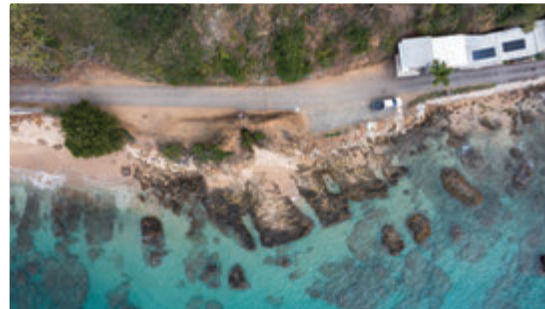
## RIN 49 | Costa Barrio Barrero

Acceso público vehicular no asfaltado que conecta con la costa y es utilizado principalmente para el disfrute escénico y la fotografía. A través de escaleras informales establecidas en el borde rocoso se accede a una franja de costa caracterizada por formaciones de piedra que crean pequeñas pozas naturales, utilizadas para el baño en el mar cuando las condiciones lo permiten. El espacio cuenta con estacionamiento informal, compartido con el negocio de comida cercano, lo que durante días de alta visitación puede generar retos de organización del espacio. En el área también se observó rotulación hacia el área de la costa asociada al uso del estacionamiento solo para clientes del establecimiento colindante, elemento que puede generar percepción de restricción en un espacio que continúa

**Oportunidades de manejo | Obstaculizaciones: 3, 4, 7, 12**  
Mejorar la accesibilidad, incorporar señalización adecuada, ordenar el uso del espacio y promover coordinación interinstitucional para fortalecer su funcionamiento.

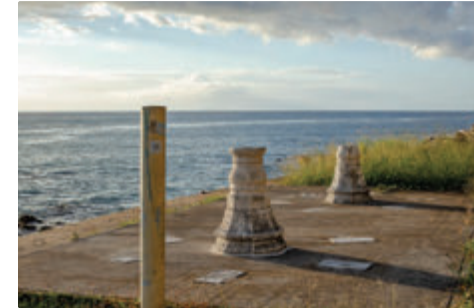
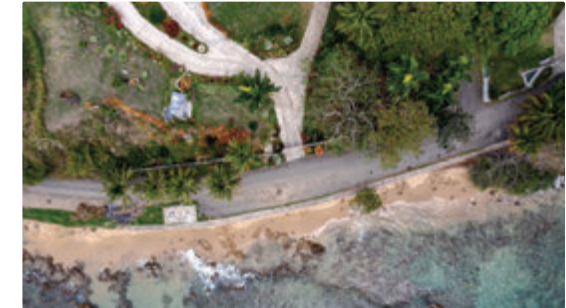
## RIN 50 | Costa Barrio Barrero

Acceso público vehicular asfaltado que conecta con la costa y es utilizado principalmente para el disfrute escénico y la fotografía. El acceso cuenta con estacionamiento informal, utilizado por residentes y visitantes para la contemplación del paisaje. El tramo al norte presenta retos de erosión costera, por lo que al momento de la documentación se observaban trabajos de reconstrucción asociados al colapso parcial del muro costero. A lo largo de esta vía se identifican túneles o también conocidas como bóvedas de ladrillo y piedra relacionadas a la antigua infraestructura ferroviaria, elemento que aporta valor cultural y comunitario, así como escaleras informales construidas por vecinos que permiten descender a la costa en segmentos donde se acumula arena y las condiciones del mar lo permiten. El acceso enfrenta conflictos entre usuarios asociados al uso del espacio público tras la instalación y posterior vandalización de bancos y mesas en cemento colocados por el municipio. También se observan acumulaciones de escombros y residuos vegetales que obstaculizan el acceso y generan percepción de abandono y de posible restricción a su carácter público.

**Oportunidades de manejo | Obstaculizaciones: 4, 7, 11, 12**  
Mejorar la accesibilidad, incorporar señalización clara, ordenar el uso del espacio y promover coordinación interinstitucional para optimizar su gestión.

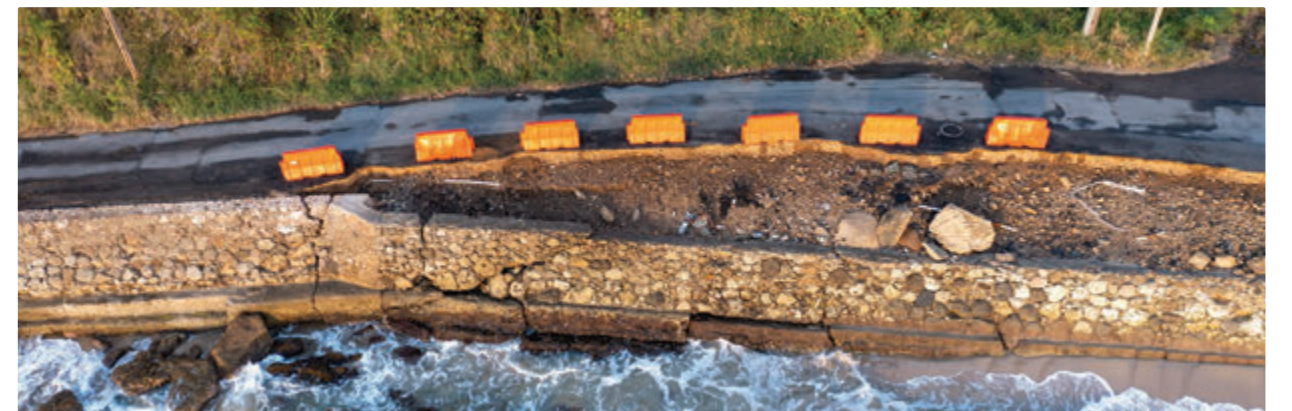
Estado del muro costero evidenciando el impacto de la erosión en la accesibilidad vial y paralela en la costa.
