# GUÍA DE ACCESO A LAS COSTAS DE PUERTO RICO

Segmento Oeste

Aguadilla | Aguada | Rincón | Añasco | Mayagüez | Cabo Rojo

Guía de Acceso a las Costas de Puerto Rico: Segmento Oeste. (2026). Preparado por PAUSA365 LLC para la Oficina del Programa de Zona Costanera y Cambios Climáticos del Departamento de Recursos Naturales y Ambientales (DRNA).

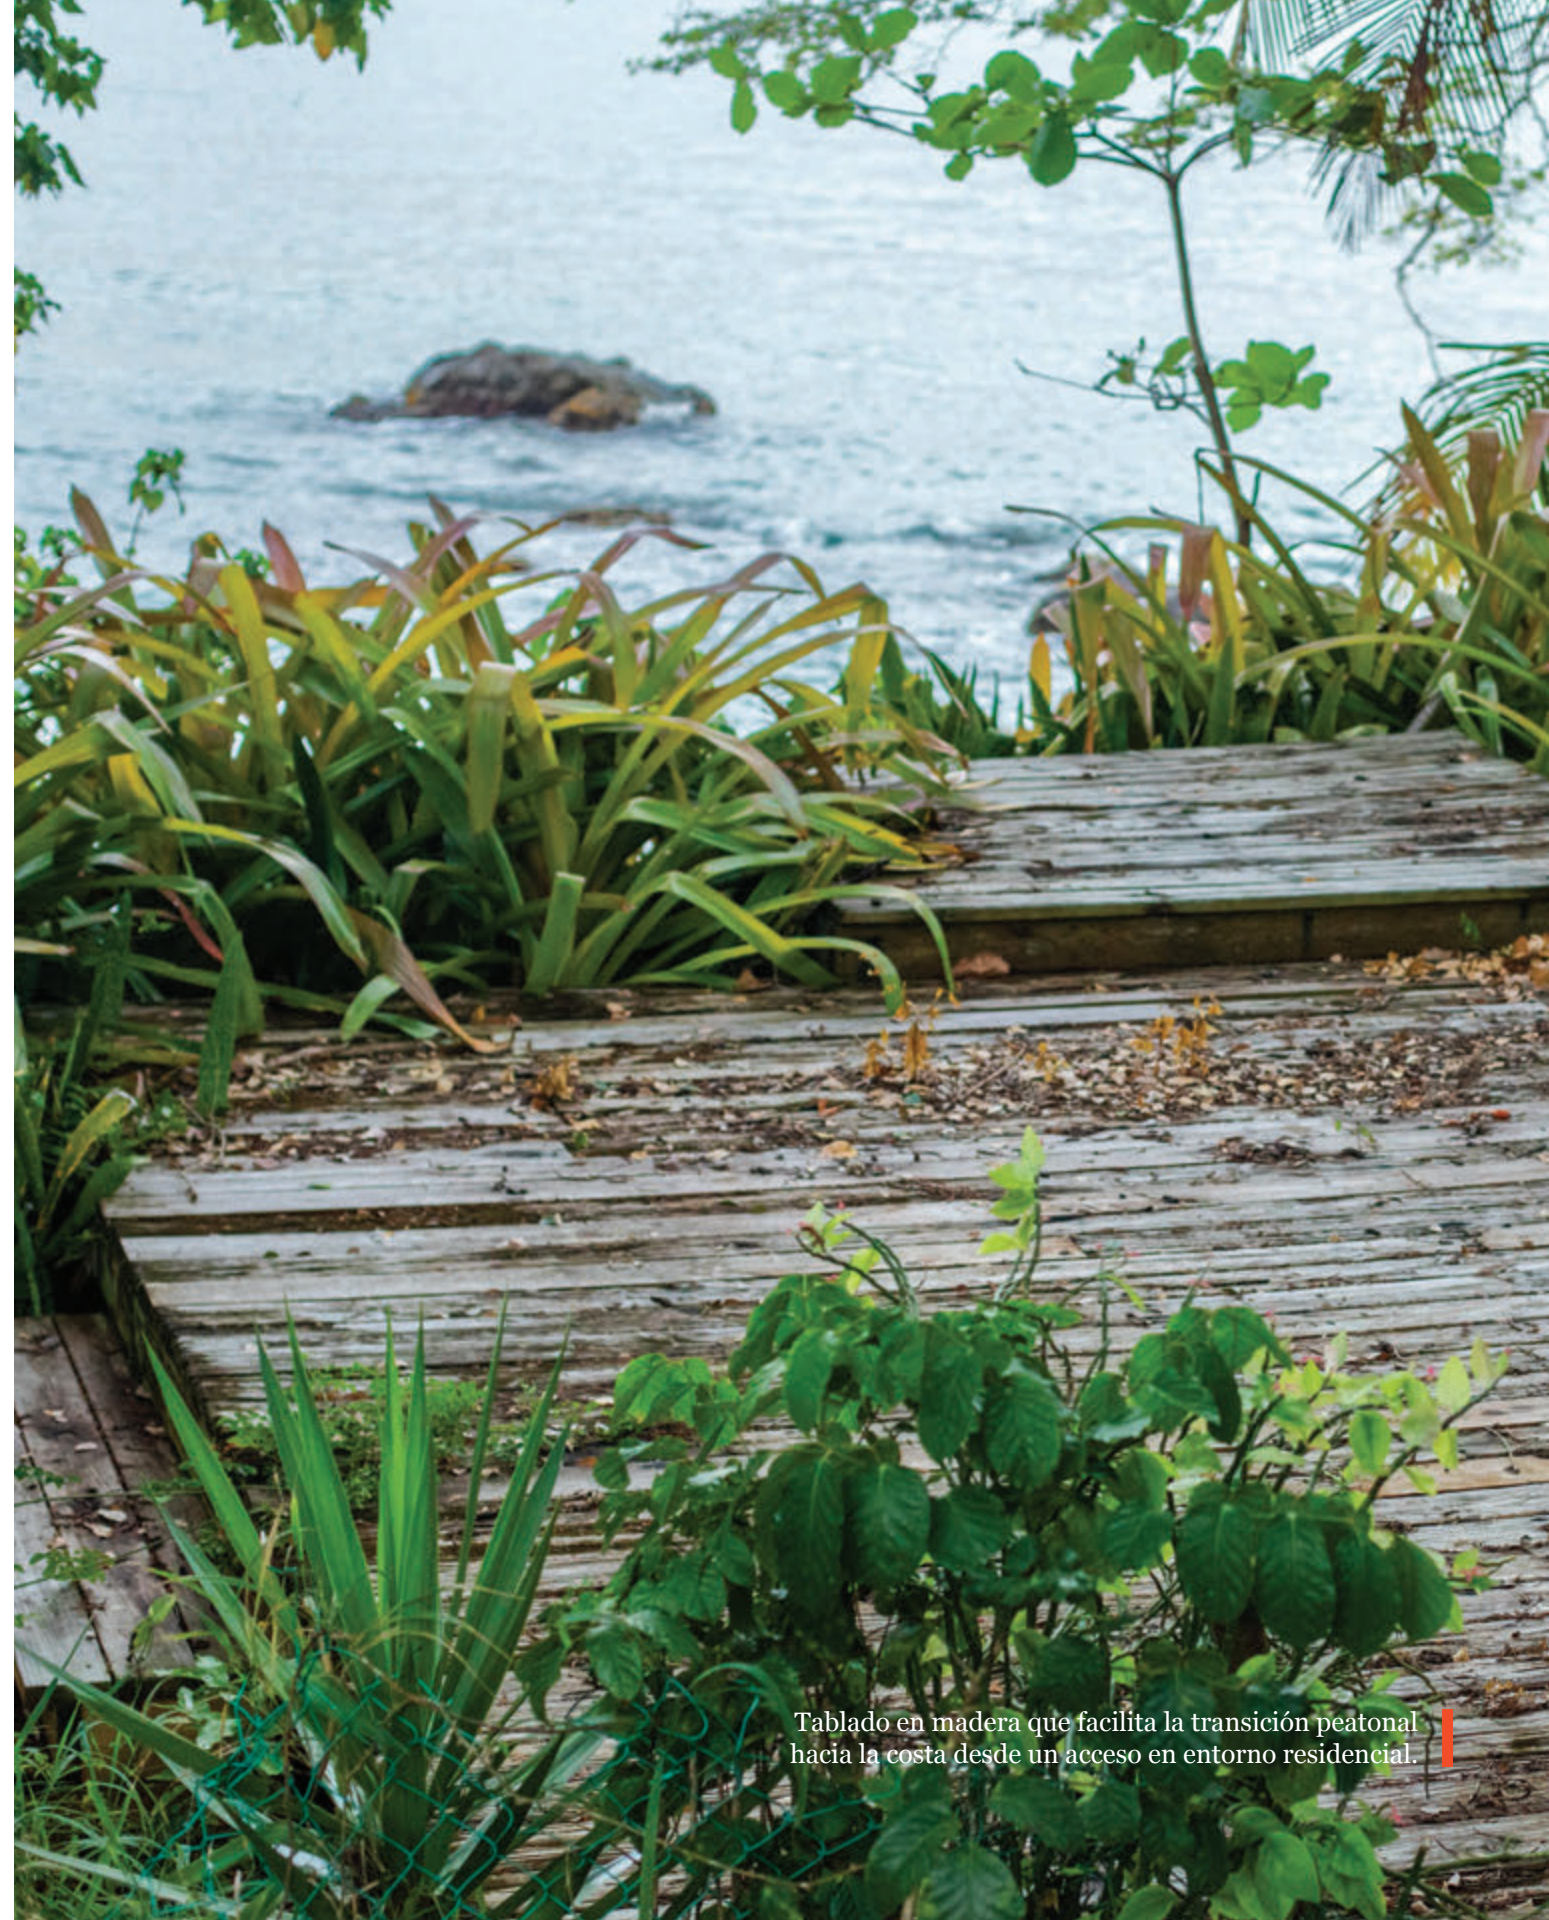
Tablado en madera que facilita la transición peatonal hacia la costa desde un acceso en entorno residencial.

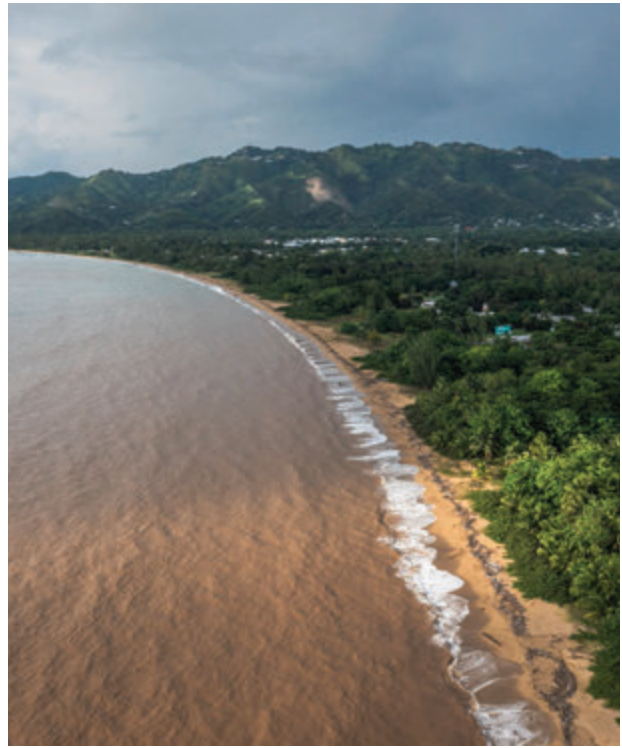
Sedimentación del Río Grande de Añasco y Caño La Puente.

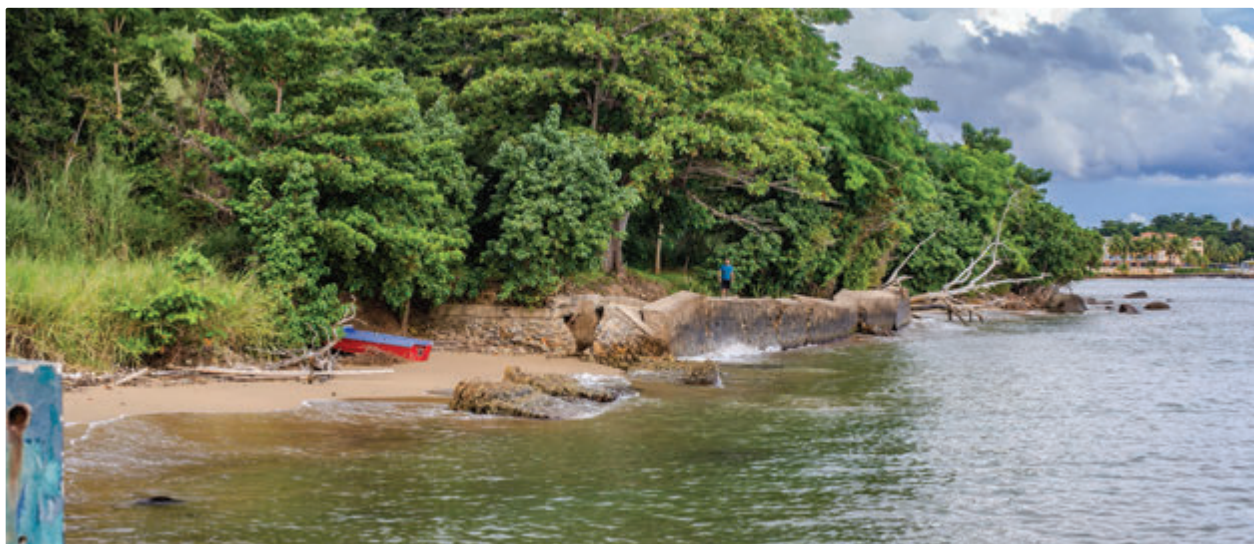
Escombros costeros asociados al antiguo trazado de la vía del tren en el acceso a la playa La Pared.

La mejora de la accesibilidad, la señalización e información, el manejo ambiental, la vigilancia y monitoreo apoyarán una gestión más ordenada y segura del acceso.

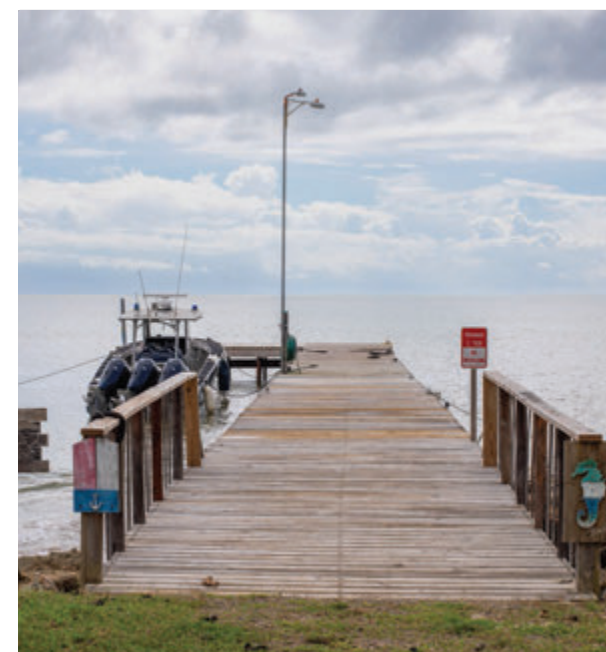
Muelle de uso oficial de la Marítima de Añasco (FURA).

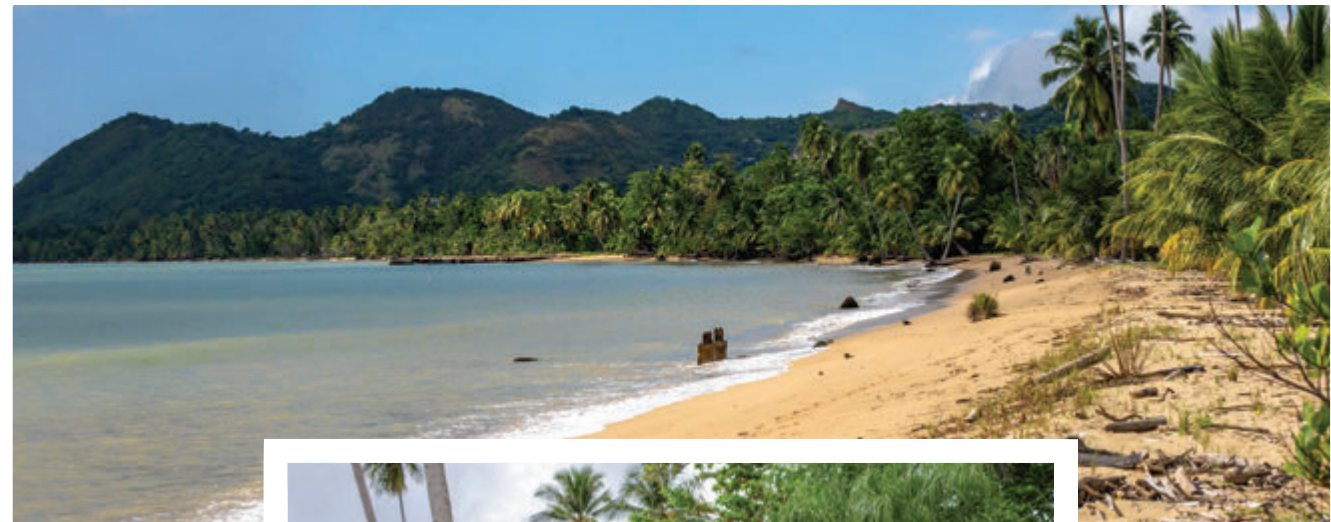
# Balneario Tres Hermanos

La ortoimagen documenta un sistema de accesibilidad costera estructurado a partir de accesos vehiculares formales, áreas de estacionamiento y una red integrada de circulación activa. Desde su interior, se extienden senderos peatonales y veredas claramente definidas, incluyendo rutas utilizadas para bicicletas, que conectan las áreas recreativas y abiertas con la franja de playa en múltiples puntos. Estas rutas, algunas consolidadas y otras producto del uso continuo, facilitan una transición

gradual desde el entorno urbano hacia la costa. El balneario cuenta con aproximadamente 0.7 millas de costa arenosa y una extensión de 73 cuerdas de terreno, lo que lo posiciona como el segundo balneario más extenso del segmento oeste. De manera puntual, la imagen registra elementos remanentes asociados al antiguo trazado ferroviario que recorría esta zona, hoy integrados al paisaje como referencia histórica.

*Ortoimagen y modelo 2D del balneario, vista aérea precisa del área costera, facilidades y sus accesos.*

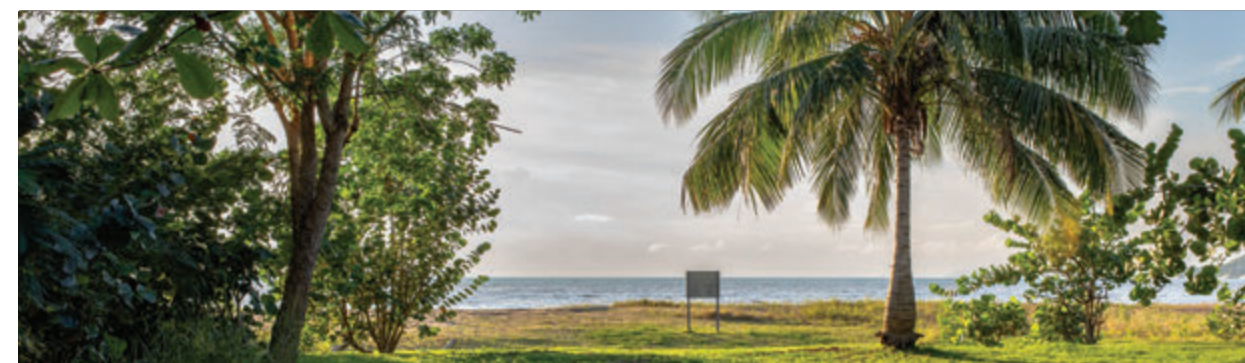
Señalización de área de anidaje de tortugas marinas en el acceso.

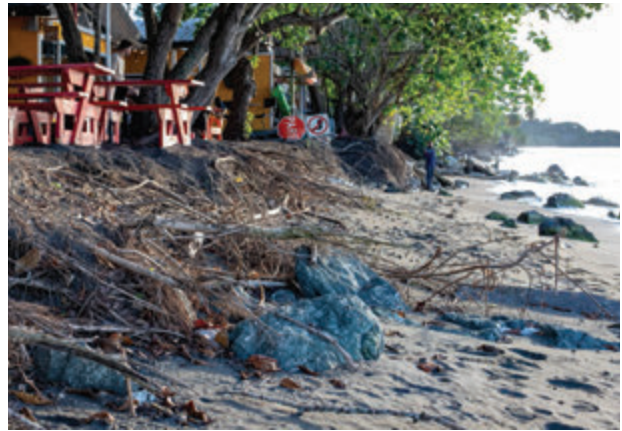
Erosión costera, Restaurante Carbón de Palo, Bo. Guanajibo.

Un rasgo crítico en la costa es la erosión costera significativa, que se intensifica desde Punta Algarrobo hacia la Bahía de Mayagüez, alcanzando su expresión más severa en la costa de Guanajibo. Estos procesos han sido agravados por intervenciones informales, particularmente

revestimientos de piedra colocados como medidas reactivas, que en muchos casos exacerbaban la erosión y restringen la accesibilidad paralela a la costa. De igual forma, se documentó una acumulación marcada de residuos sólidos y escombros costeros a lo largo del litoral, condición que ya genera conflictos entre usuarios y afecta la percepción comunitaria del espacio. En sectores de Guanajibo se identificó la presencia de neumáticos en cantidades significativas, lo que refuerza una percepción comunitaria de contaminación a lo largo del municipio y especialmente en tramos cercanos a la zona industrial. Desde una perspectiva institucional y operacional, aunque Mayagüez presenta una alta cantidad de accesos, el acceso efectivo al mar y a la costa permanece limitado a actividades específicas, principalmente la pesca, la caminata y los usos comunitarios informales.

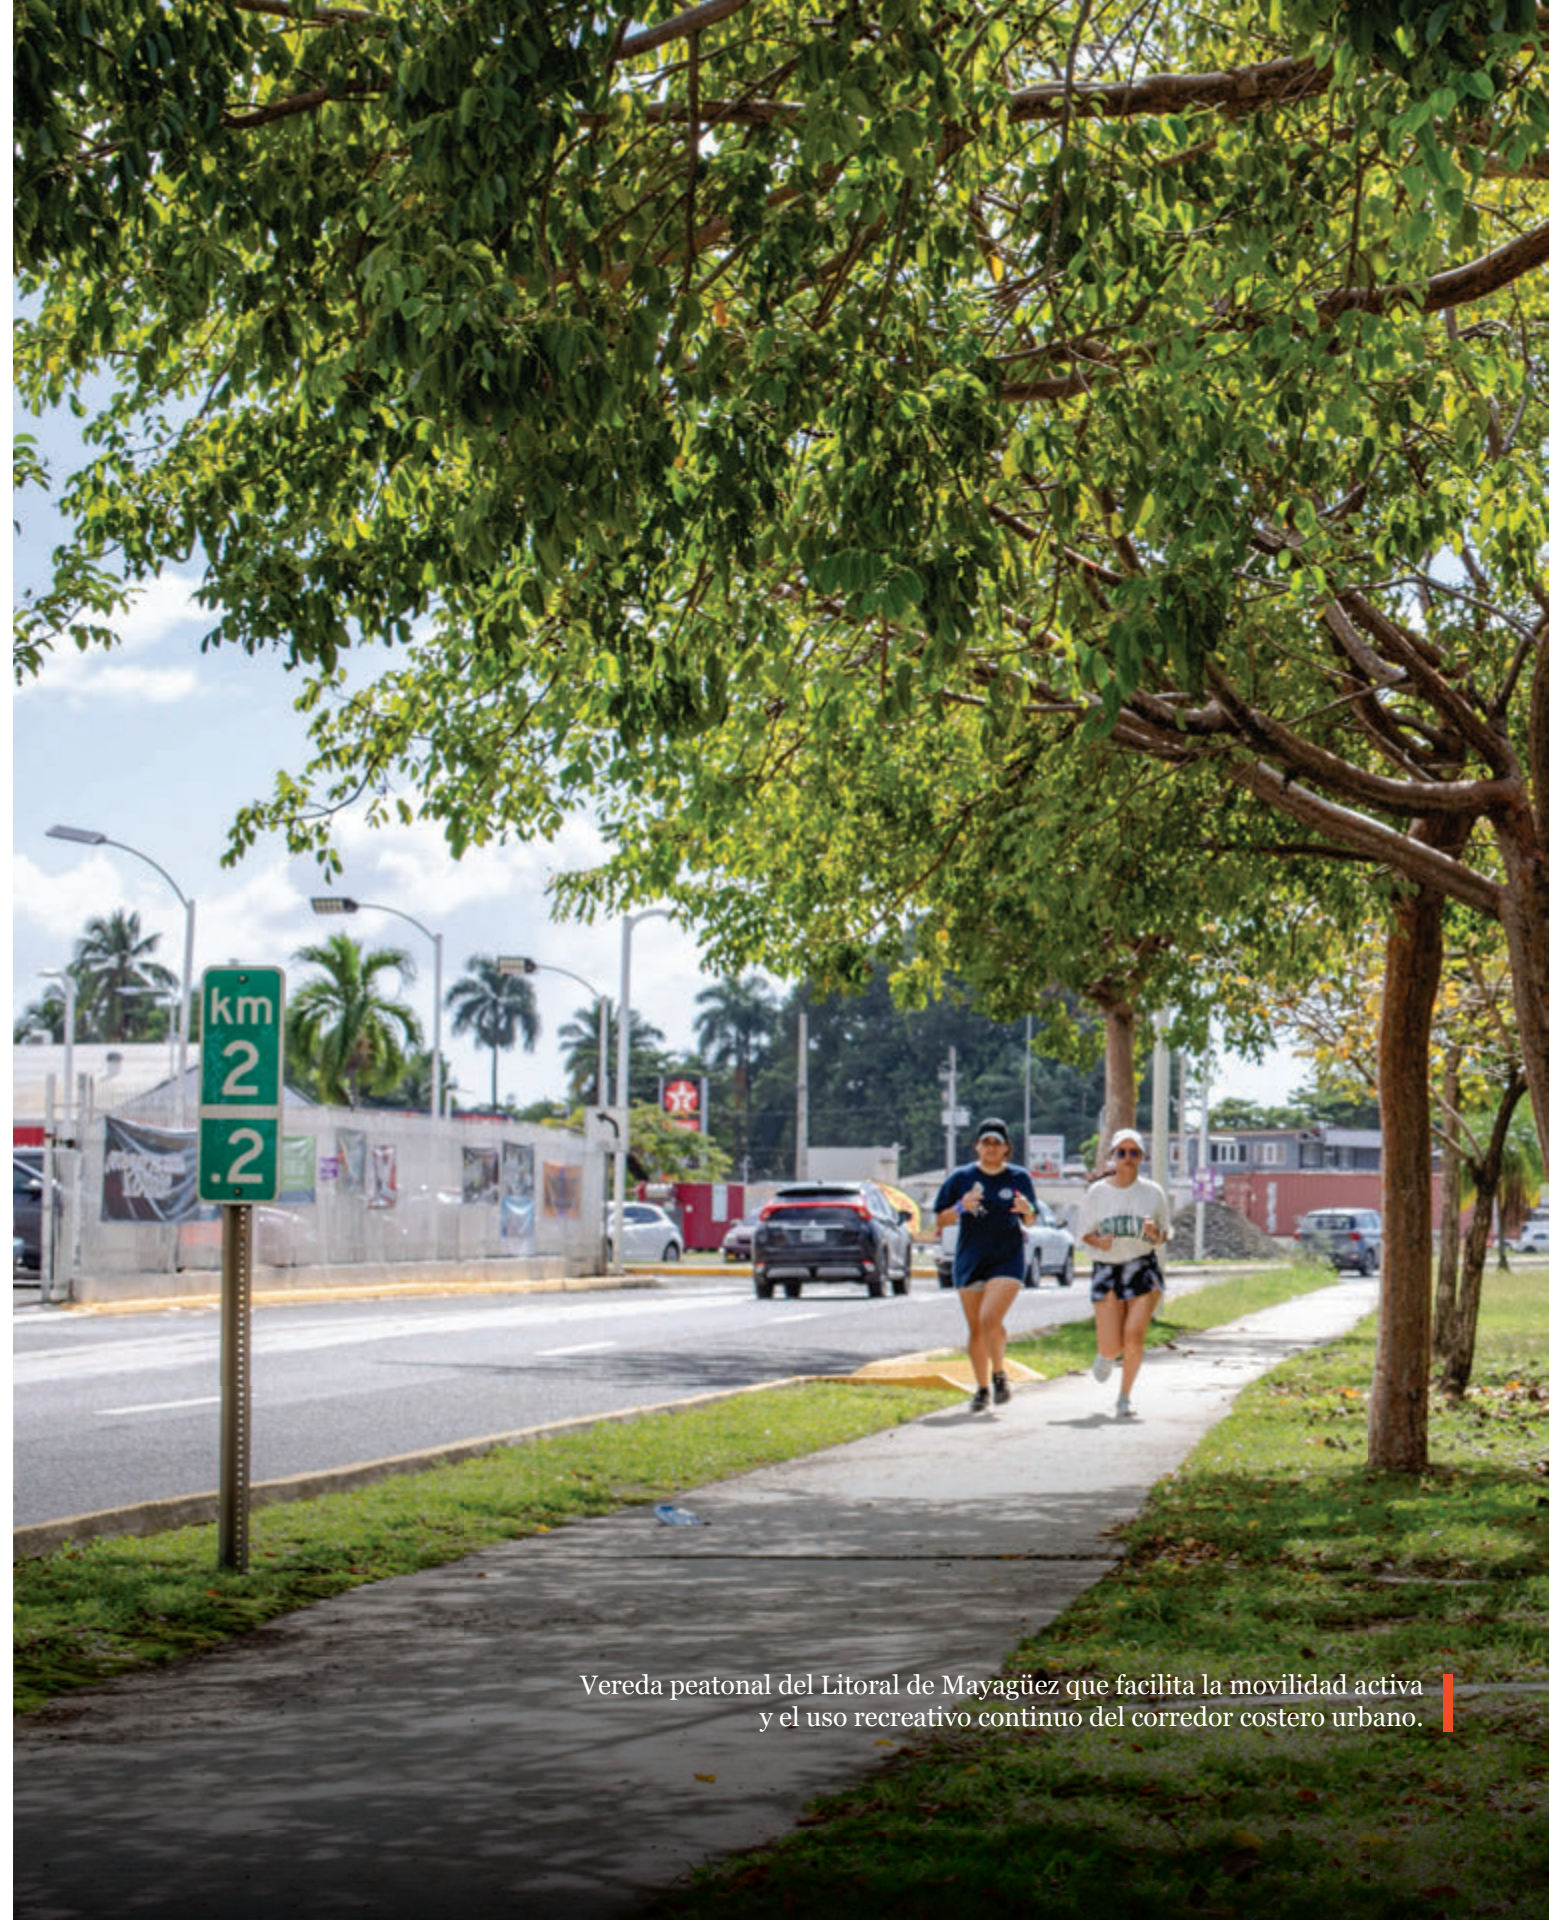
Vereda peatonal del Litoral de Mayagüez que facilita la movilidad activa y el uso recreativo continuo del corredor costero urbano.

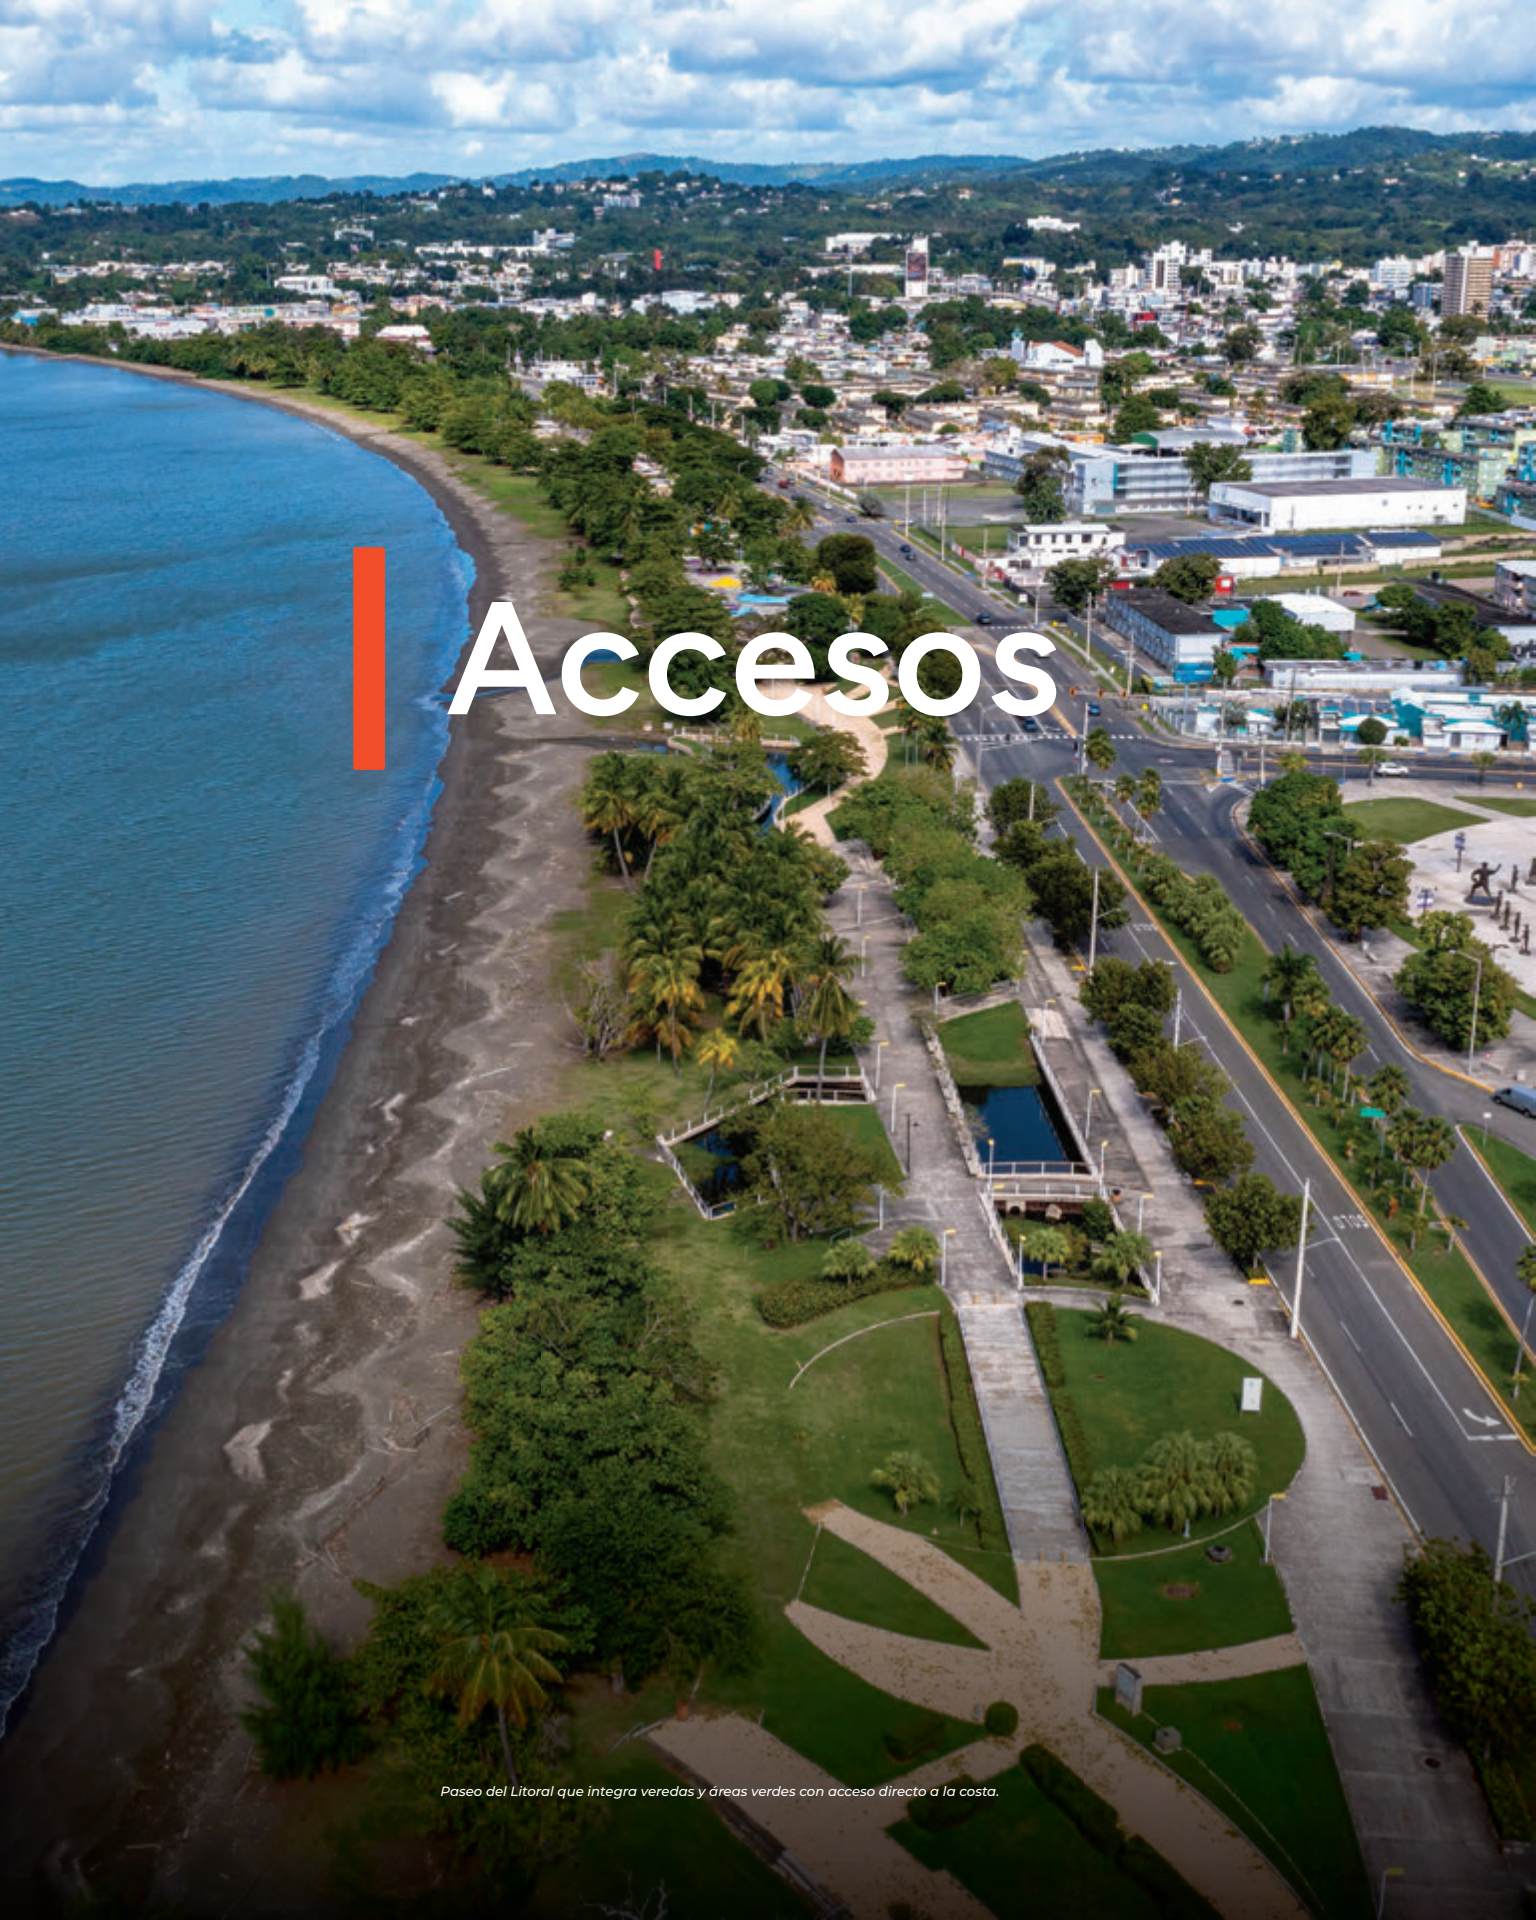
Paseo del Litoral que integra veredas y áreas verdes con acceso directo a la costa.

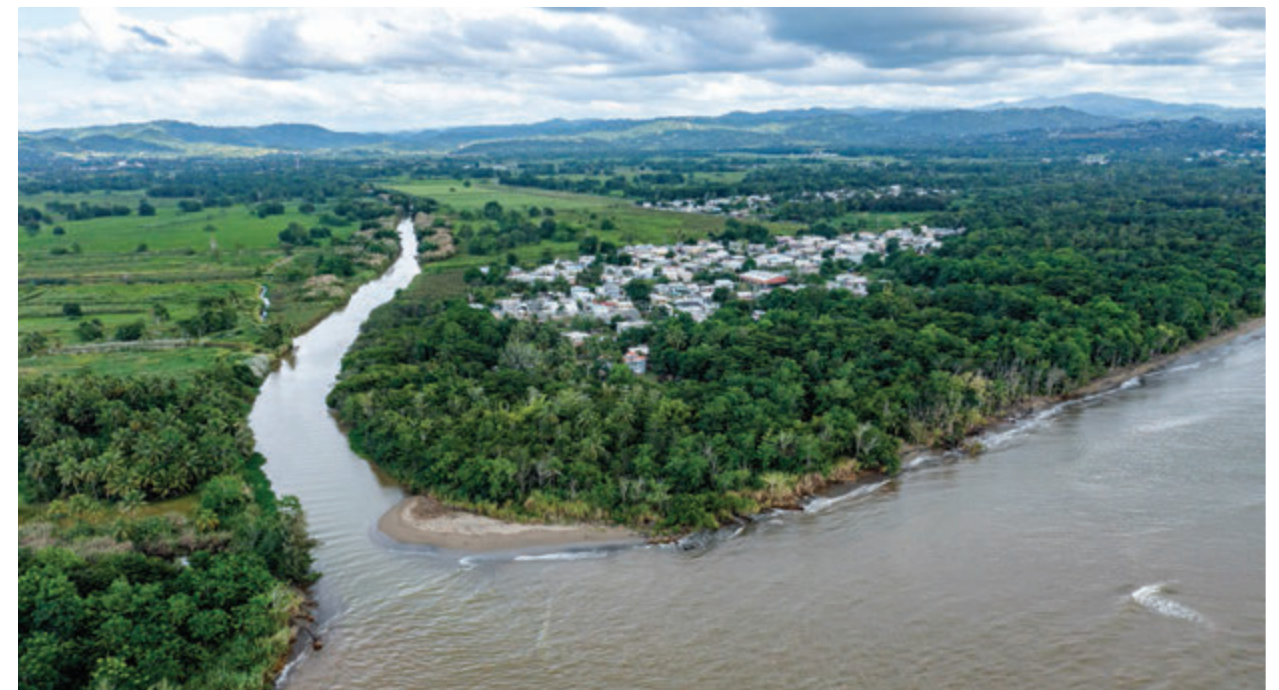
Accesos en Jardines de Mayagüez dentro del bosque costero de La Boquilla, en un entorno fluvial de alta sensibilidad ecológica.

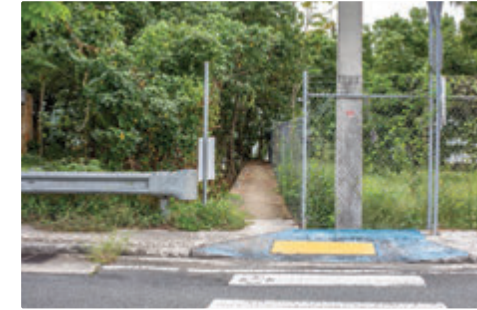
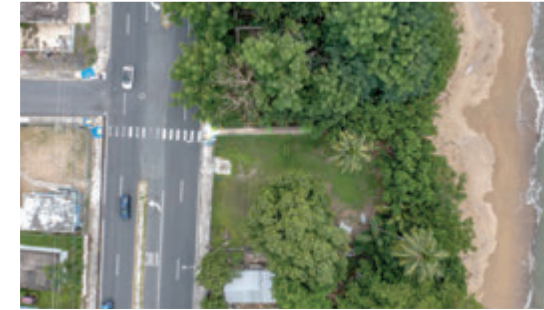
## MAY 08 | Costa Barrio Algarrobos

Acceso público a través de una acera colindante a un canal pluvial que conduce a una playa que presenta retos de erosión. La vereda es estrecha y colinda con residencias en un área desarrollada. El acceso carece de infraestructura adecuada y de una transición ordenada hacia la zona costera. La vereda es utilizada principalmente por residentes y por personal de operaciones y mantenimiento para labores de limpieza del canal pluvial, las cuales contribuyen a evitar inundaciones en las comunidades aledañas. Tanto el canal pluvial como la costa presentan retos de obstrucción por vegetación y acumulación de residuos sólidos.

**Oportunidades de manejo | Obstaculizaciones: 4, 7, 10, 14, 15**  
Mejorar la accesibilidad y reforzar la señalización e información permitiría mejorar la funcionalidad del acceso. El mantenimiento, el manejo ambiental y la coordinación interinstitucional respaldarían su conservación.

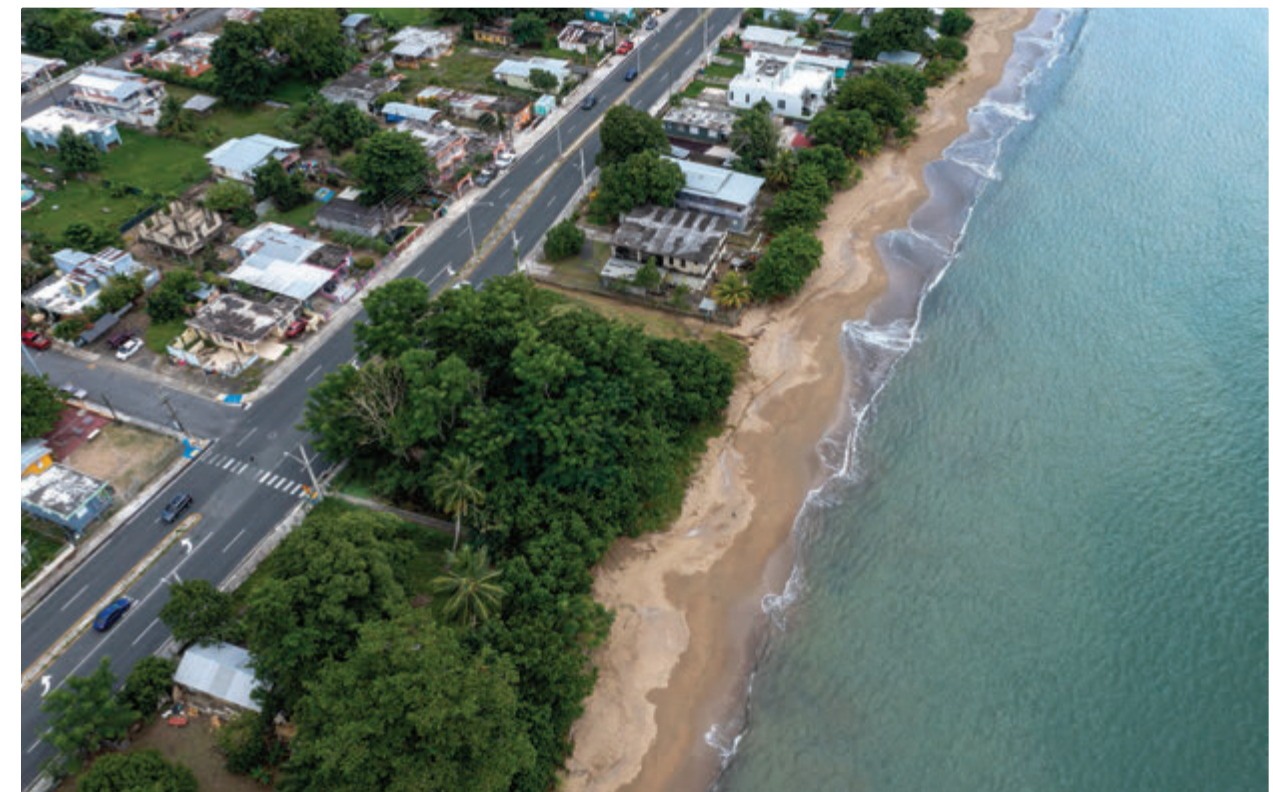
Corredor paralelo que conecta diversos accesos a Playa Sabanetas, estructurando la accesibilidad costera del sector.

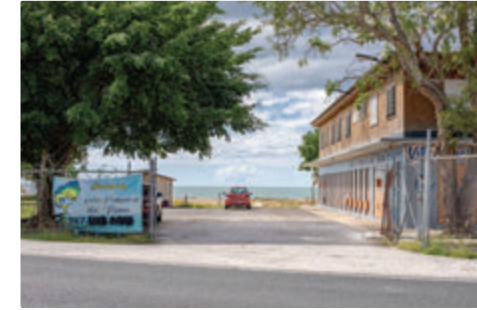
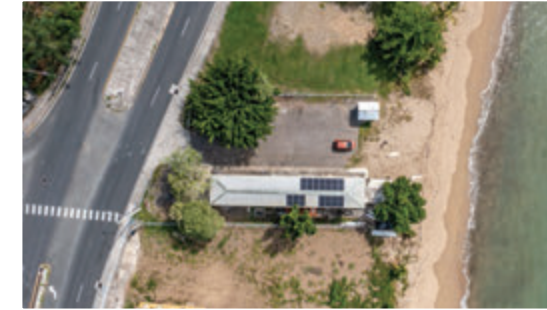
## MAY 11 | Villa Pesquera

Acceso público que llega a la costa a través de la Villa Pesquera del Maní colindando con el Pulguero de Mayagüez. El camino atraviesa un corto espacio designado a la Reserva Natural Caño La Boquilla, lo que le confiere un alto valor científico para el monitoreo del anidaje de tortugas marinas. Además, cuenta con una capilla dedicada a la Virgen del Carmen, lo que lo convierte en un acceso de valor cultural y comunitario. Como oportunidad de mejora, se sugiere evaluar el estatus de una antigua vereda peatonal de percepción pública, cuya existencia y uso histórico fue informado por la comunidad que permitía un acceso público e independiente a la Villa y que ubicaba entre su verja y la del Pulguero.

**Oportunidades de manejo | Obstaculizaciones: 3, 10**  
La clarificación del estatus legal y el fortalecimiento del acceso público permitirían garantizar su uso conforme a su función.

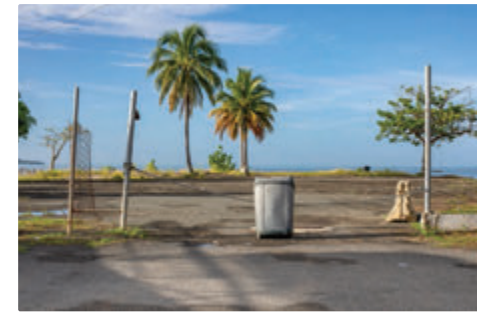
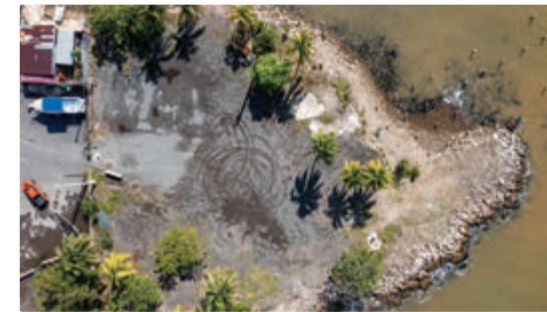
## MAY 18 | Costa Barrio Pueblo

Acceso tradicional que permite llegar a la costa donde se ubicaban las ruinas el histórico Muelle de Los Franceses, una estructura construida en el siglo XIX por ingenieros franceses que integraba un muelle y un paseo tablado, reconocida en la región oeste por la celebración de actividades públicas y privadas antes de su destrucción. Tras la pérdida del salón de actividades, la comunidad ha buscado sin éxito desarrollar proyectos comunitarios, lo que ha generado conflictos entre usuarios. El acceso y el área costera presentan retos de erosión y acumulación de basura, lo que ha llevado a restringir el acceso vehicular mediante un cable, permitiendo únicamente el paso peatonal. En el área se localiza un antiguo ancla extraído del fondo marino por buzos residentes, lo que aporta valor cultural y comunitario. Los residentes expresan una percepción de contaminación asociada principalmente a la zona industrial cercana, así como una disminución en la presencia de tortugas marinas, manatíes y delfines.

**Oportunidades de manejo | Obstaculizaciones: 3, 4, 7, 10, 11, 12, 14**  
 Mejorar la accesibilidad y reforzar la señalización permitiría orientar el uso y ordenamiento del acceso. El mantenimiento, el manejo ambiental, la coordinación interinstitucional, la vigilancia y la clarificación del estatus legal respaldarían su manejo integral a largo plazo.

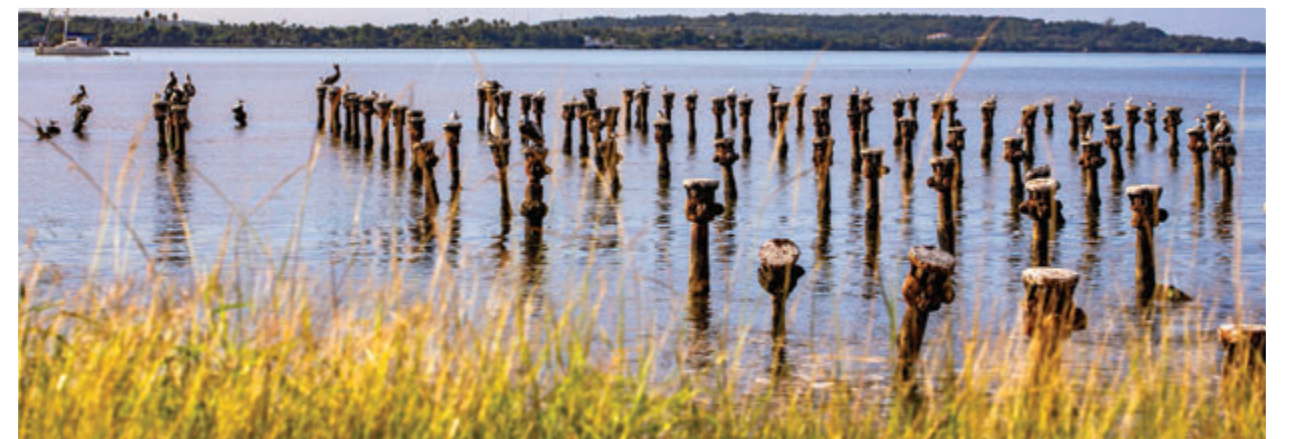
Ruinas del antiguo Muelle de los Franceses, elemento patrimonial que refleja la historia marítima y los cambios costeros del municipio.

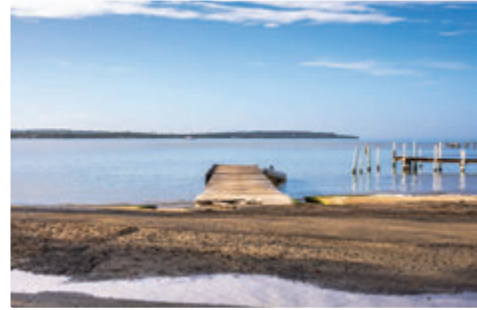
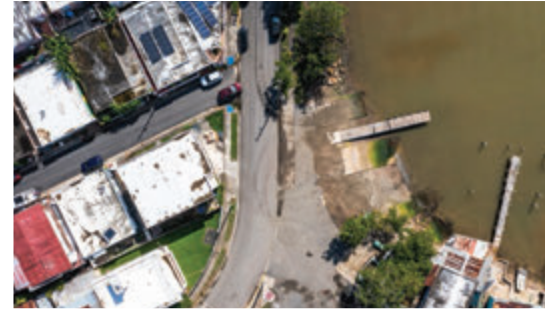
## MAY 19 | Rampa Barrio Pueblo

Acceso tradicional que incluye rampa para botes y muelle, y cuya infraestructura se encuentra afectada con necesidad de reparaciones. No obstante, pescadores y nautas lo utilizan con frecuencia, ya que se trata de la única rampa pública accesible en el municipio de Mayagüez, lo que lo convierte en un acceso estratégico para las actividades marítimas locales. El acceso cuenta con un estacionamiento informal, donde la mayoría de los usuarios deja vehículos con remolques. El área colinda con la cancha de baloncesto Asdrual Alvelo Pérez y con una franja costera que, aunque presenta retos de erosión, es altamente utilizada por residentes y usuarios locales debido a la presencia de gazebos y bancos. En el espacio de estacionamiento se ubica una capilla dedicada a la Virgen del Carmen, patrona de los pescadores, desde donde se celebra una procesión anual vinculada a la Villa Pesquera del Maní y a las comunidades costeras de Punta Boca Morena, lo que aporta un alto valor cultural y comunitario al acceso.

**Oportunidades de manejo | Obstaculizaciones: 4, 7, 10**  
 Mejorar la accesibilidad permitiría un uso más eficiente del acceso. El mantenimiento, ordenamiento del uso del espacio, el manejo ambiental y la coordinación interinstitucional fortalecerían su funcionamiento.

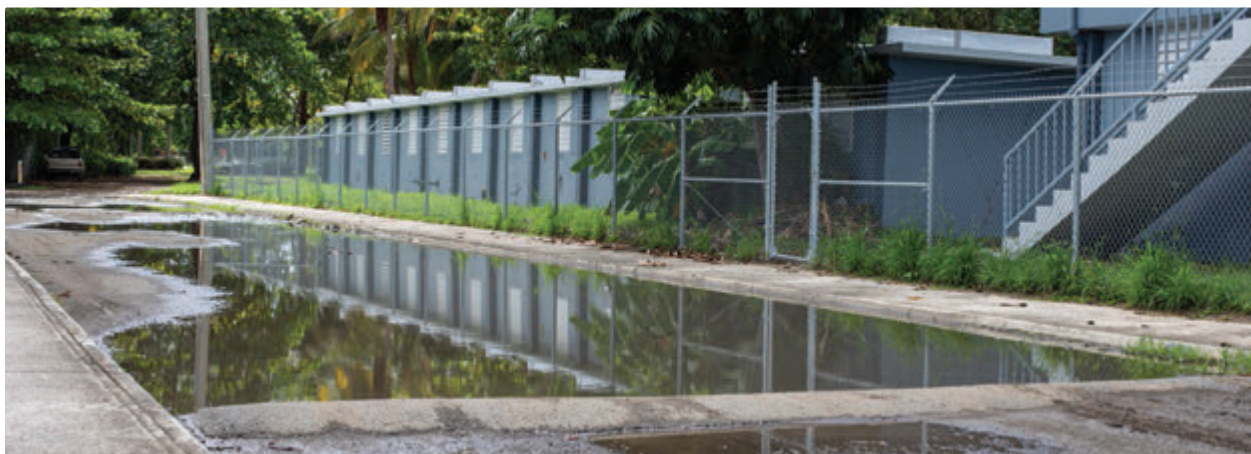
Acumulación de agua y deficiencias en la infraestructura vial costera, limitando la funcionalidad y el mantenimiento adecuado del acceso.

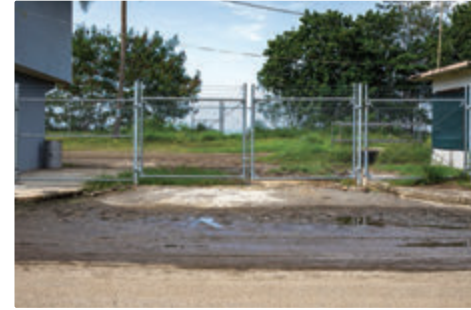
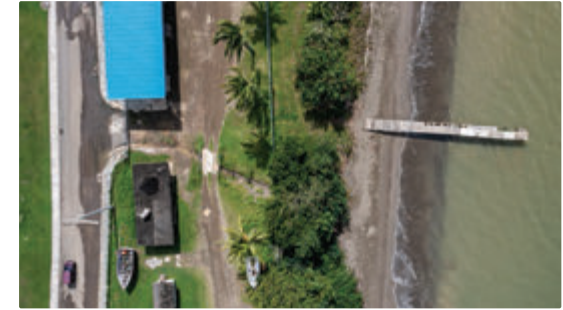
## MAY 27 | Villa Pesquera

Acceso tradicional utilizado por un grupo de pescadores adscritos a la Villa Pesquera Nuestra Señora del Carmen. El lugar, conocido localmente como El Doky, forma parte del complejo pesquero que consolidó las operaciones tradicionales del litoral y se integra a la Villa Pesquera, rehabilitada con inversión federal para fortalecer la pesca como actividad económica y cultural. La instalación cuenta con un muelle en condiciones deterioradas y anteriormente disponía de una rampa independiente para botes, separada del acceso principal, la cual colapsó como resultado de los procesos de erosión costera. El área es utilizada principalmente por el club de pescadores, aunque actualmente se observa una menor intensidad de uso. Asimismo, la vía colinda con las veredas del Paseo del Litoral, integrándose al entorno costero urbano del sector.

Infraestructura pesquera deteriorada que compromete la seguridad y la funcionalidad del acceso dentro del sistema costero urbano.

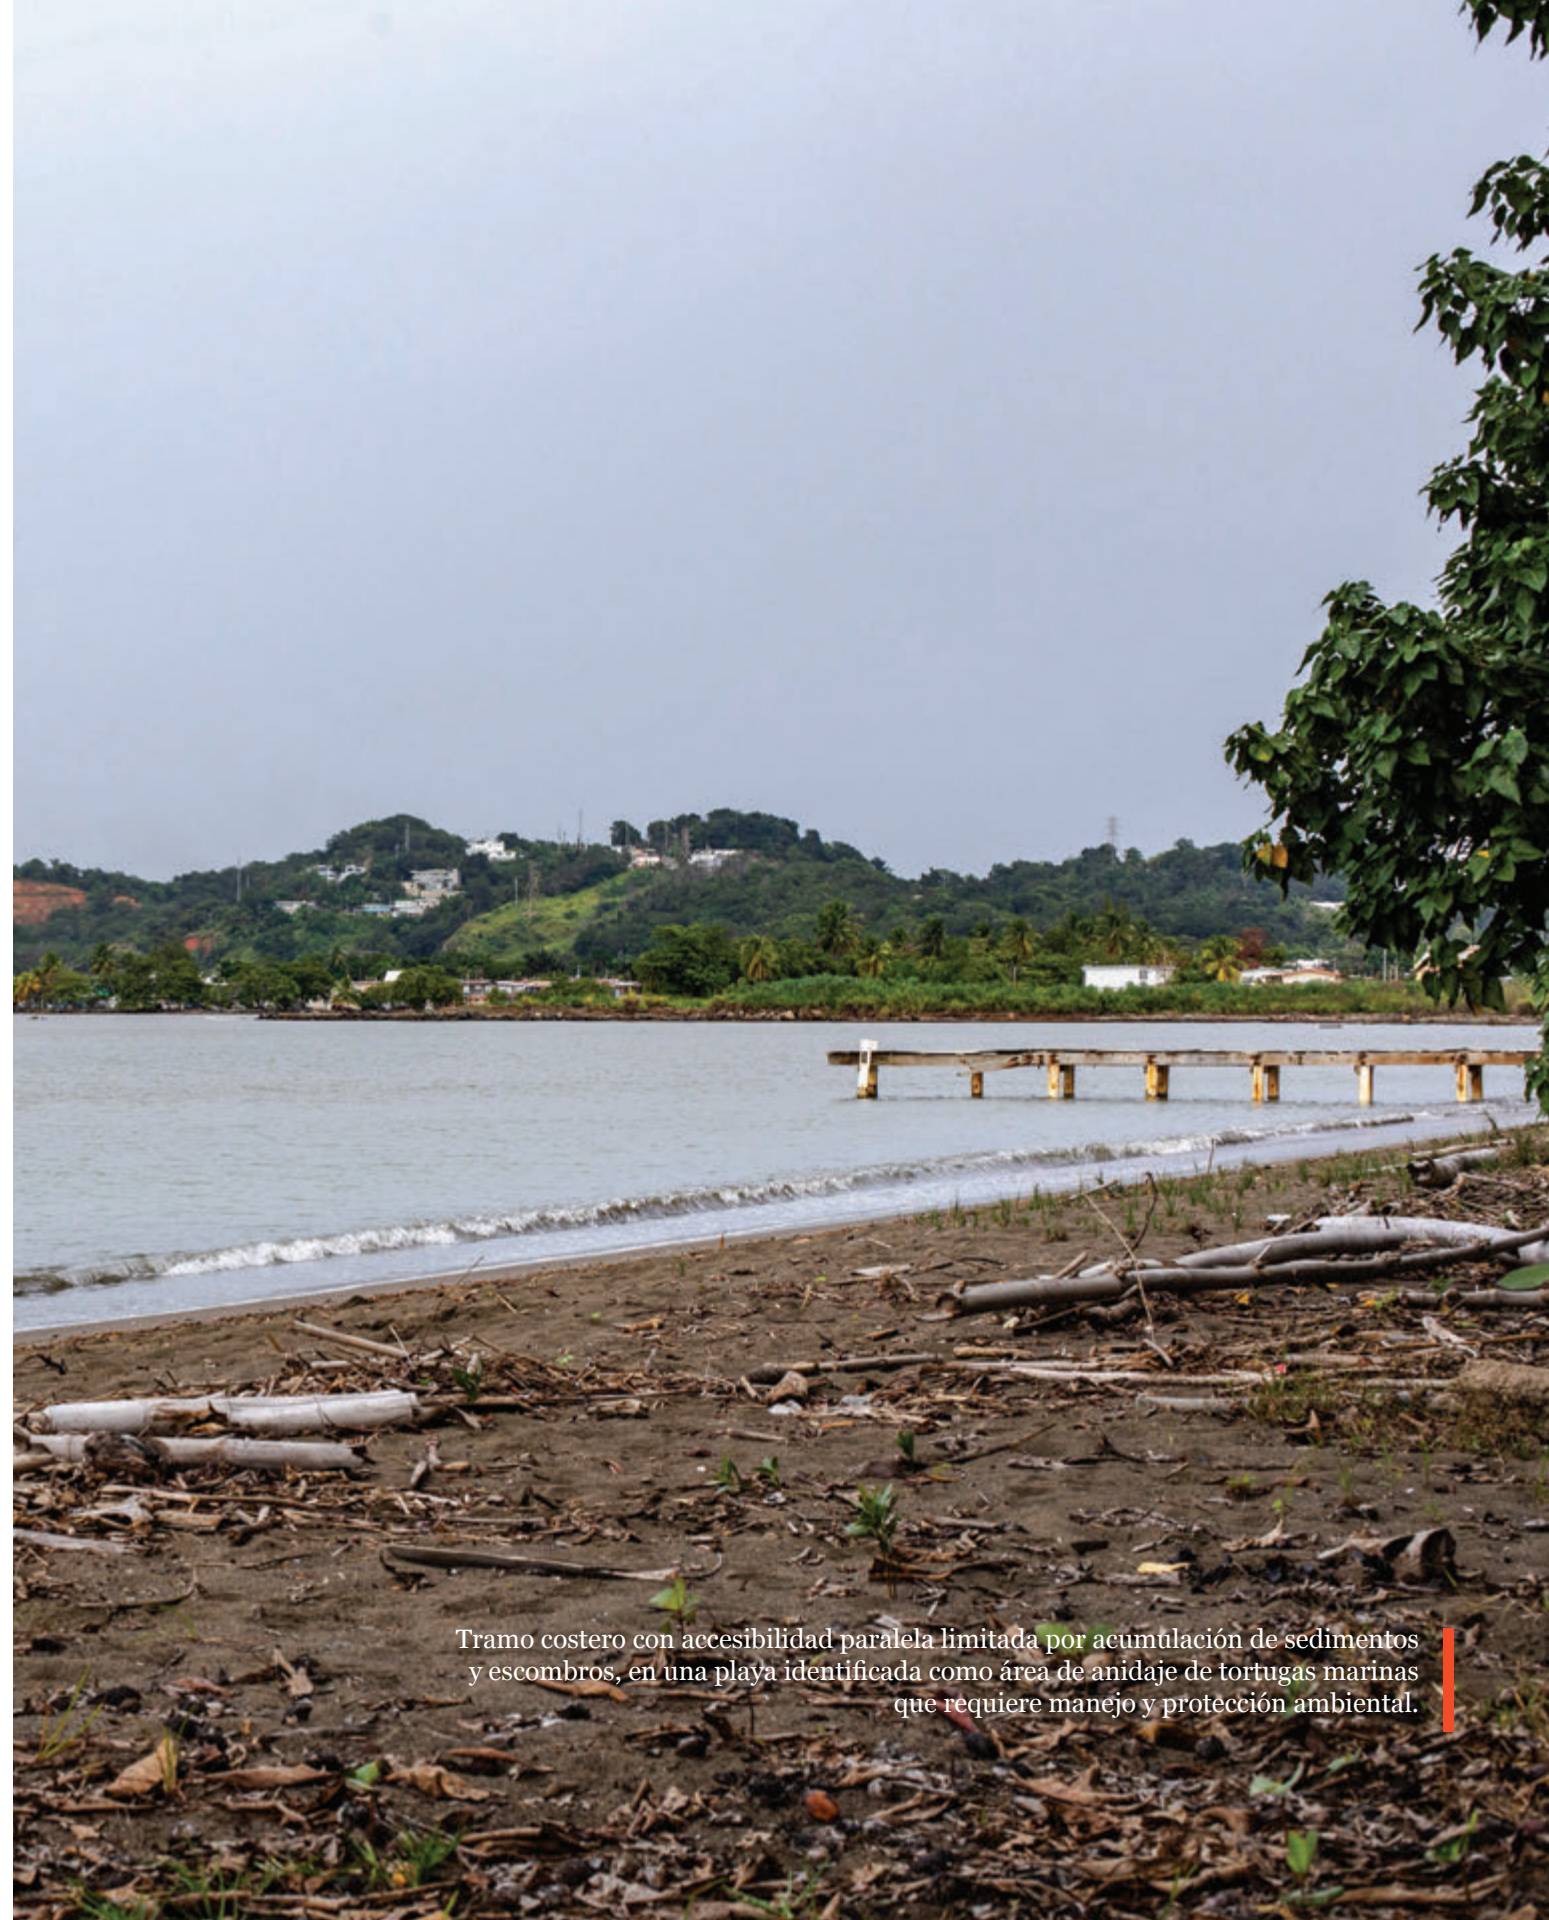
Tramo costero con accesibilidad paralela limitada por acumulación de sedimentos y escombros, en una playa identificada como área de anidaje de tortugas marinas que requiere manejo y protección ambiental.
