# GUÍA DE ACCESO A LAS COSTAS DE PUERTO RICO

Segmento Oeste

Aguadilla | Aguada | Rincón | Añasco | Mayagüez | Cabo Rojo

Guía de Acceso a las Costas de Puerto Rico: Segmento Oeste. (2026). Preparado por PAUSA365 LLC para la Oficina del Programa de Zona Costanera y Cambios Climáticos del Departamento de Recursos Naturales y Ambientales (DRNA).

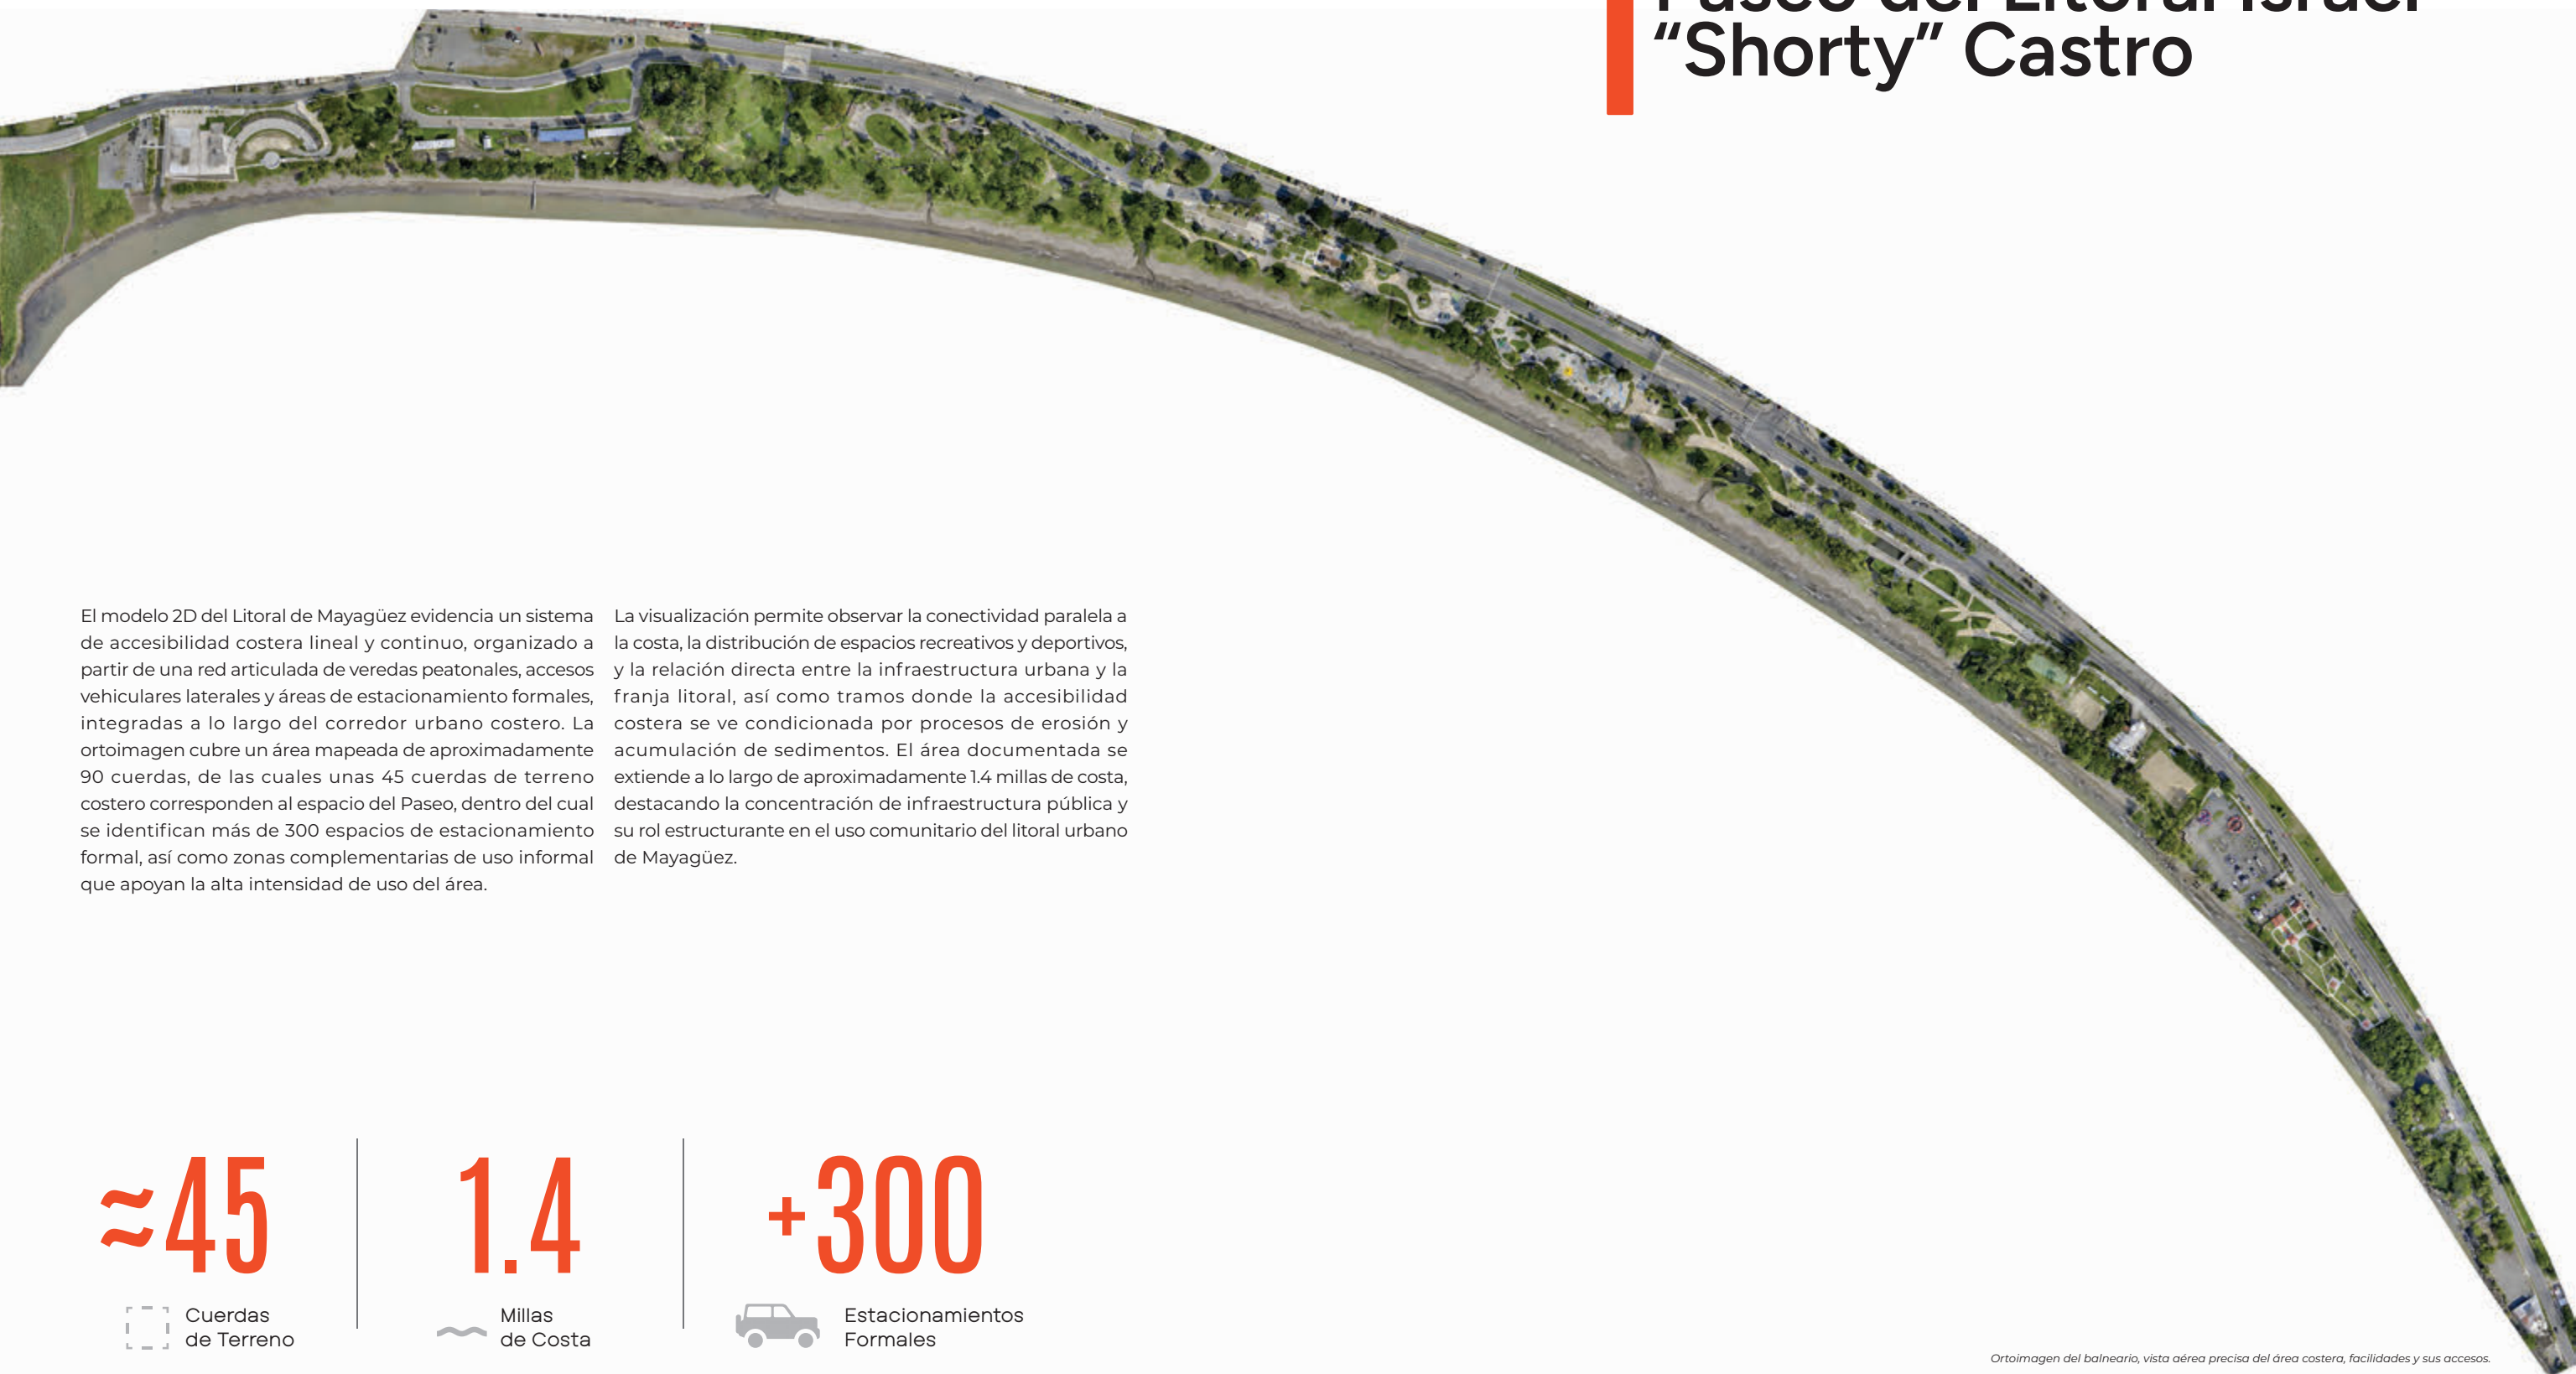
# Paseo del Litoral Israel "Shorty" Castro

El modelo 2D del Litoral de Mayagüez evidencia un sistema de accesibilidad costera lineal y continuo, organizado a partir de una red articulada de veredas peatonales, accesos vehiculares laterales y áreas de estacionamiento formales, integradas a lo largo del corredor urbano costero. La ortoimagen cubre un área mapeada de aproximadamente 90 cuerdas, de las cuales unas 45 cuerdas de terreno costero corresponden al espacio del Paseo, dentro del cual se identifican más de 300 espacios de estacionamiento formal, así como zonas complementarias de uso informal que apoyan la alta intensidad de uso del área.

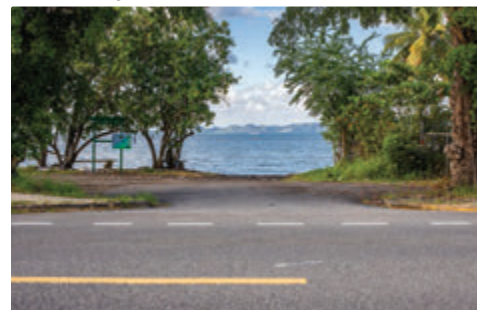
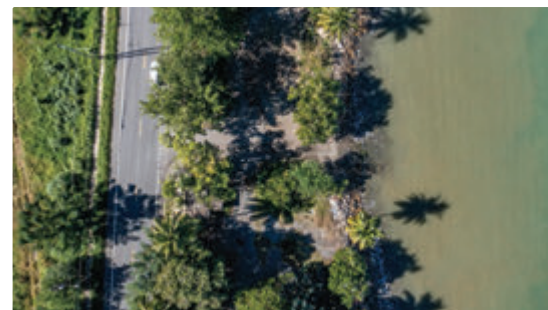
## MAY 34 | Rampa Barrio Guanajibo

Acceso tradicional que brinda acceso directo a la costa y a la antigua rampa del Club Náutico de Mayagüez. El espacio se encuentra en estado de abandono, asociado a la discontinuación de las operaciones de uso y al deterioro progresivo de la infraestructura utilizada por el club. A pesar de estas condiciones, pescadores y residentes continúan haciendo uso del área para pesca de orilla y para el lanzamiento de embarcaciones pequeñas. El acceso presenta

retos de erosión costera y una notable acumulación de basura y escombros, lo que refuerza la percepción de abandono y daño ambiental por su mal uso.

**Oportunidades de manejo | Obstaculizaciones: 4, 7, 10, 11, 14, 15**  
Mejorar la accesibilidad y atender necesidades de mantenimiento permitiría fortalecer el uso del acceso. El ordenamiento del espacio, el manejo ambiental, la coordinación interinstitucional y la vigilancia respaldarían su manejo.

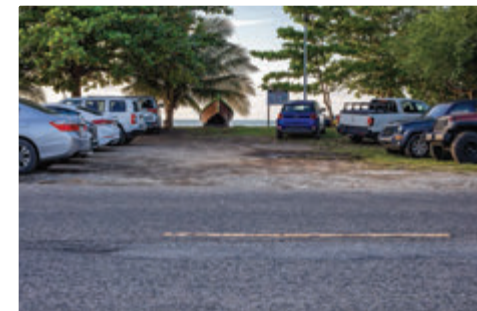
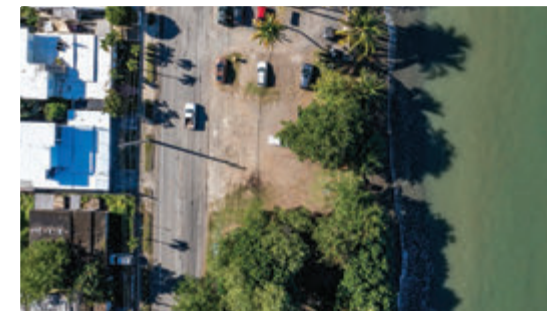
## MAY 35 | Costa Barrio Guanajibo

Acceso público que atraviesa un espacio habilitado como estacionamiento informal en gravilla al restaurante Carbón de Palo y que brinda acceso directo a la costa del barrio Guanajibo. El acceso es frecuentado por residentes, visitantes, turistas y pescadores, quienes también utilizan el área costera como espacio de reunión y socialización. La costa presenta accesibilidad paralela limitada debido a retos de erosión costera, los cuales se encuentran parcialmente agravados por presencia de rocas como intento de revestimiento informal. La playa reviste importancia ambiental por su función como área de anidaje de tortugas marinas. En el área de estacionamiento se ubican trampas de grasa que requieren revisión y mantenimiento para asegurar un manejo adecuado.

**Oportunidades de manejo | Obstaculizaciones: 2, 4, 5, 7, 10, 14**  
Mejorar la accesibilidad y reforzar la señalización permitiría orientar adecuadamente el uso del acceso. El mantenimiento, ordenamiento del uso del espacio, el manejo ambiental, la coordinación interinstitucional, la vigilancia y la clarificación del estatus legal respaldarían su manejo a largo plazo.

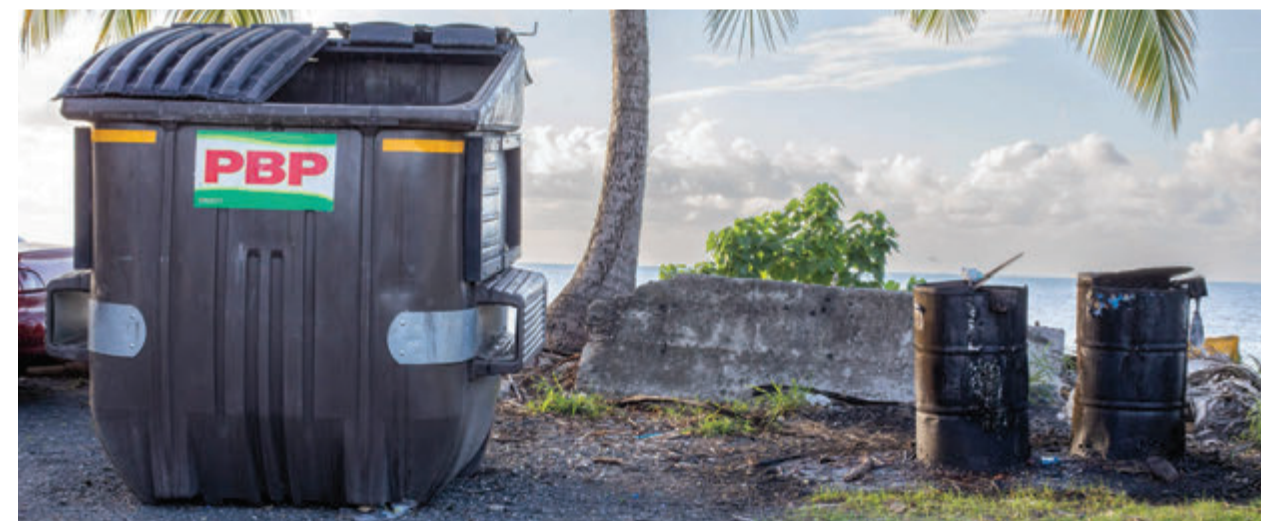
Presencia de trampas de grasa en el área de estacionamiento del acceso, asociadas a usos comerciales cercanos.

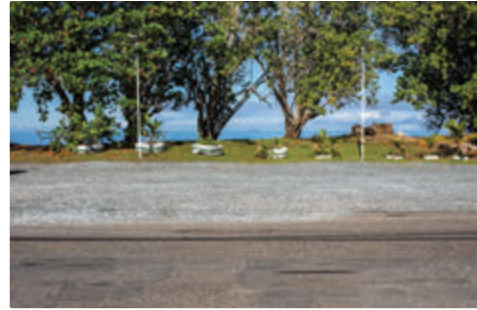
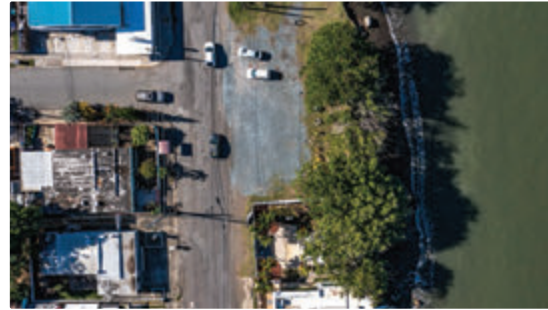
## MAY 36 | Costa Barrio Guanajibo

Acceso público que atraviesa un espacio habilitado como estacionamiento informal en gravilla por restaurantes aledaños y que conduce directo a la costa. La accesibilidad paralela es limitada debido a retos de erosión costera, los cuales se encuentran marcadamente agravados por la presencia de revestimientos de piedra informales, así como retos de acumulación de residuos sólidos. No obstante, la playa hacia el sur reviste importancia ambiental por su función como área de anidaje de tortugas marinas.

**Oportunidades de manejo | Obstaculizaciones: 2, 4, 7, 10, 14**  
 Mejorar la accesibilidad y reforzar la señalización permitiría mejorar el funcionamiento del acceso. El mantenimiento y ordenamiento del espacio, el manejo ambiental y la coordinación interinstitucional fortalecerían su manejo.

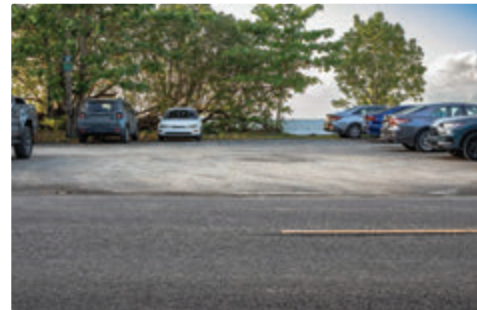
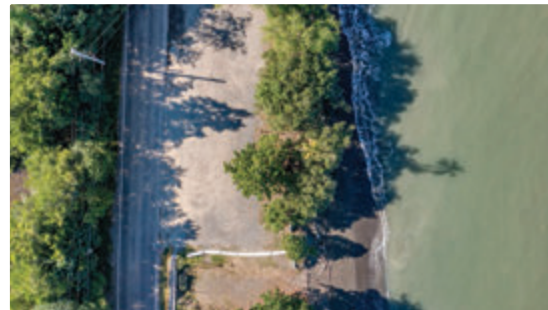
## MAY 37 | Costa Barrio Guanajibo

Acceso tradicional que atraviesa un espacio habilitado como estacionamiento informal en gravilla cercano al restaurante González Sea Food. El espacio brinda acceso directo a una costa con accesibilidad paralela limitada debido a retos de erosión, los cuales se encuentran agravados por la presencia de intentos de revestimientos de piedra informales, así como retos de acumulación de residuos sólidos. Sin embargo, este espacio de playa reviste importancia ambiental por su función como área de anidaje de tortugas marinas.

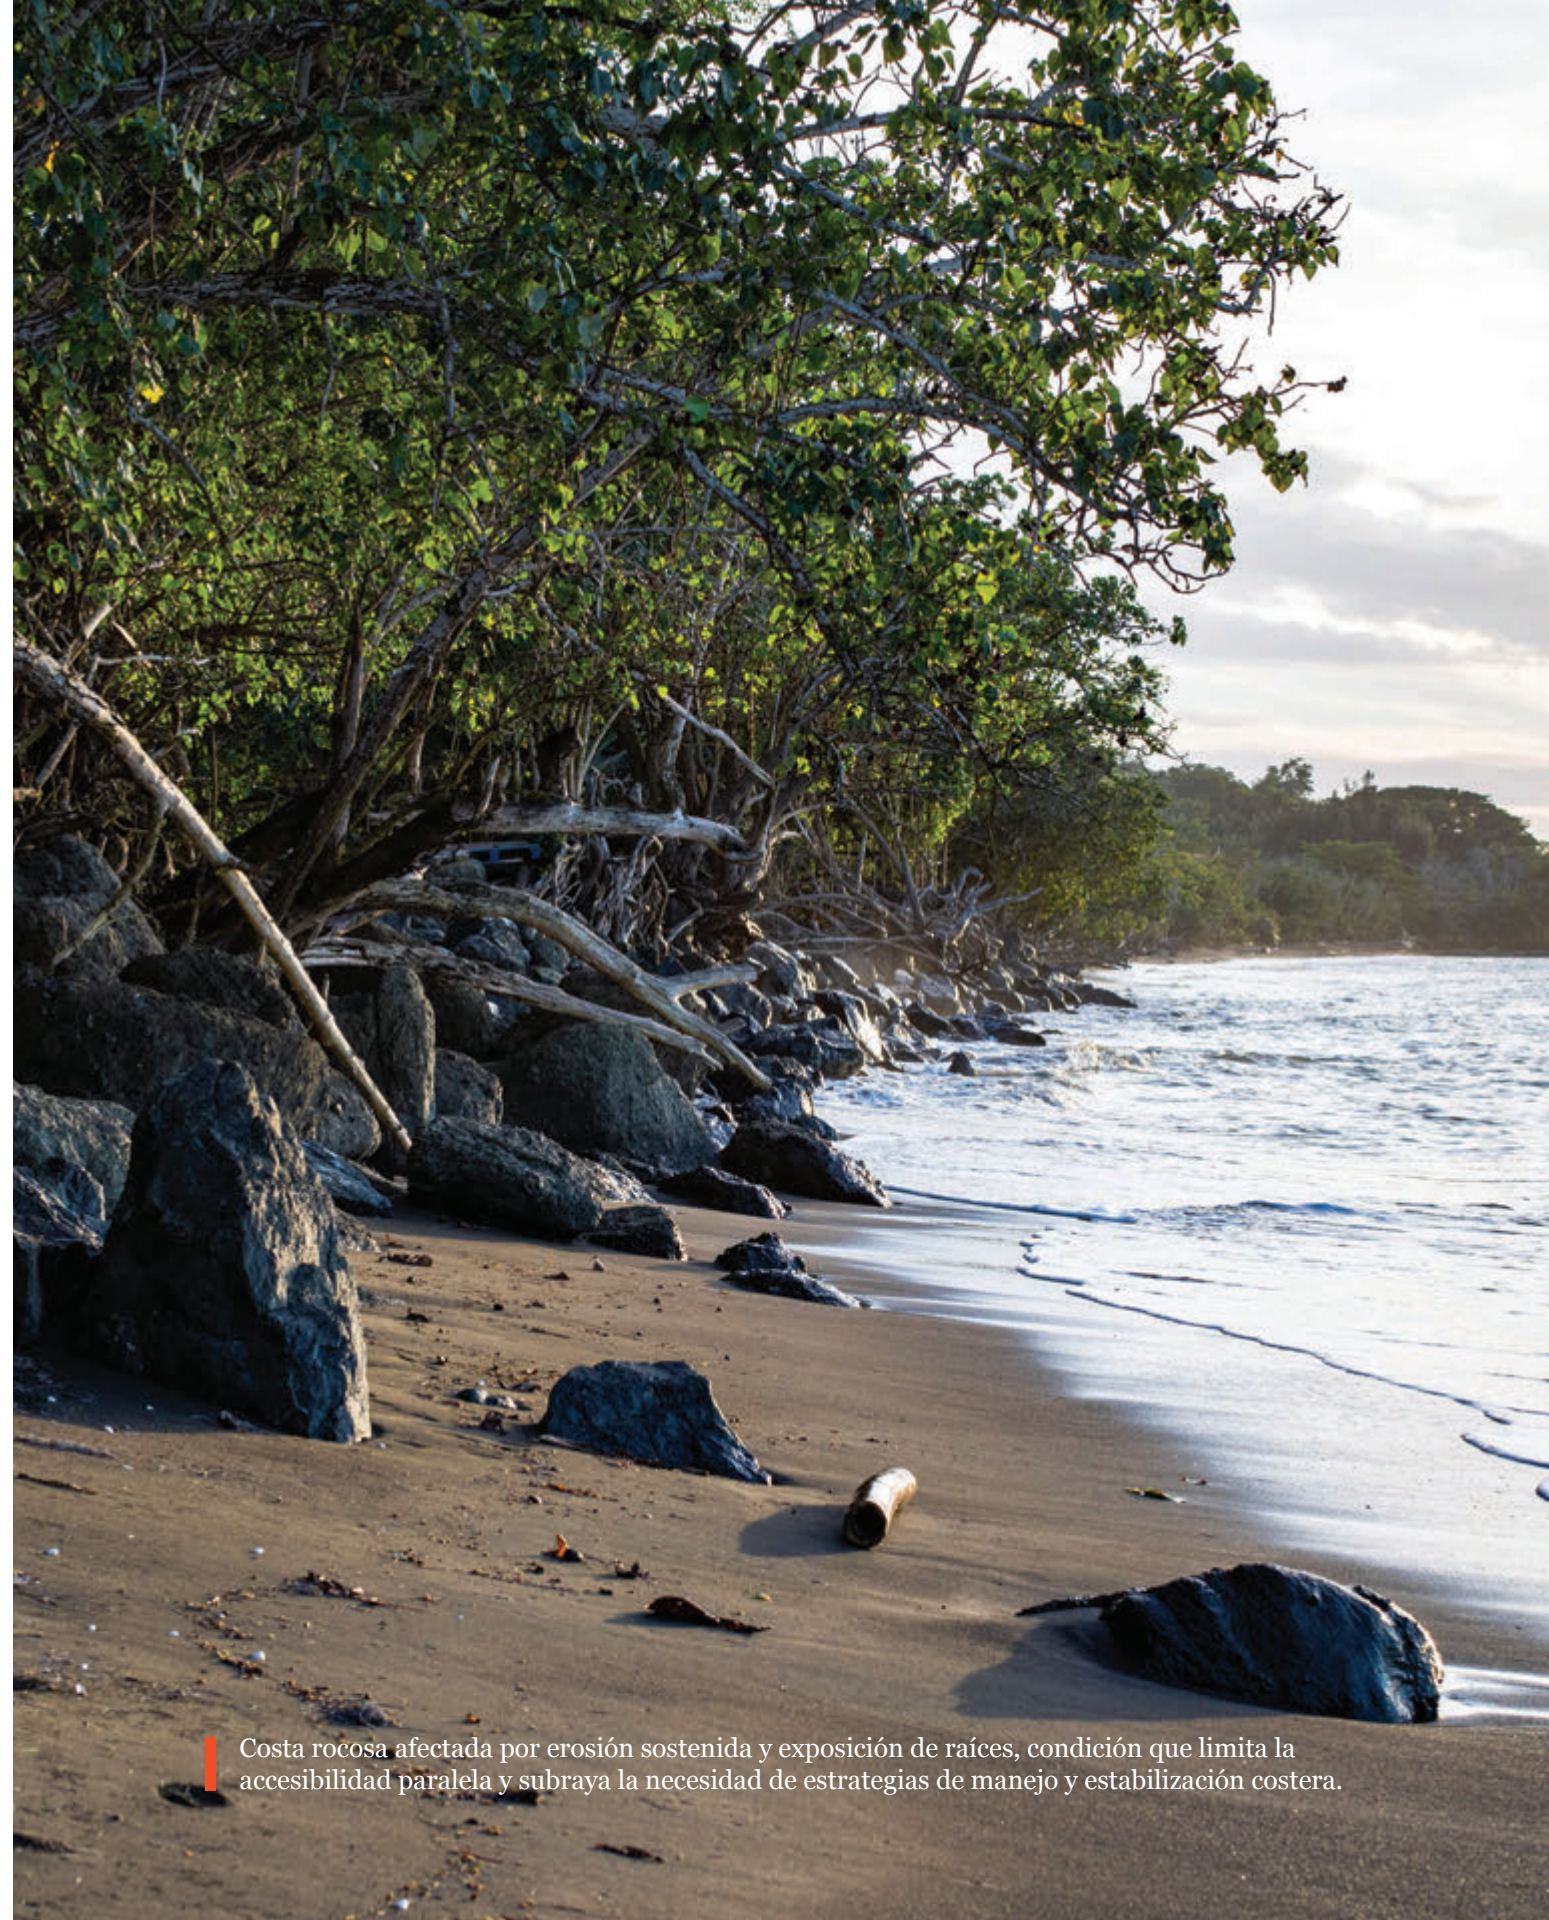
Costa rocosa afectada por erosión sostenida y exposición de raíces, condición que limita la accesibilidad paralela y subraya la necesidad de estrategias de manejo y estabilización costera.

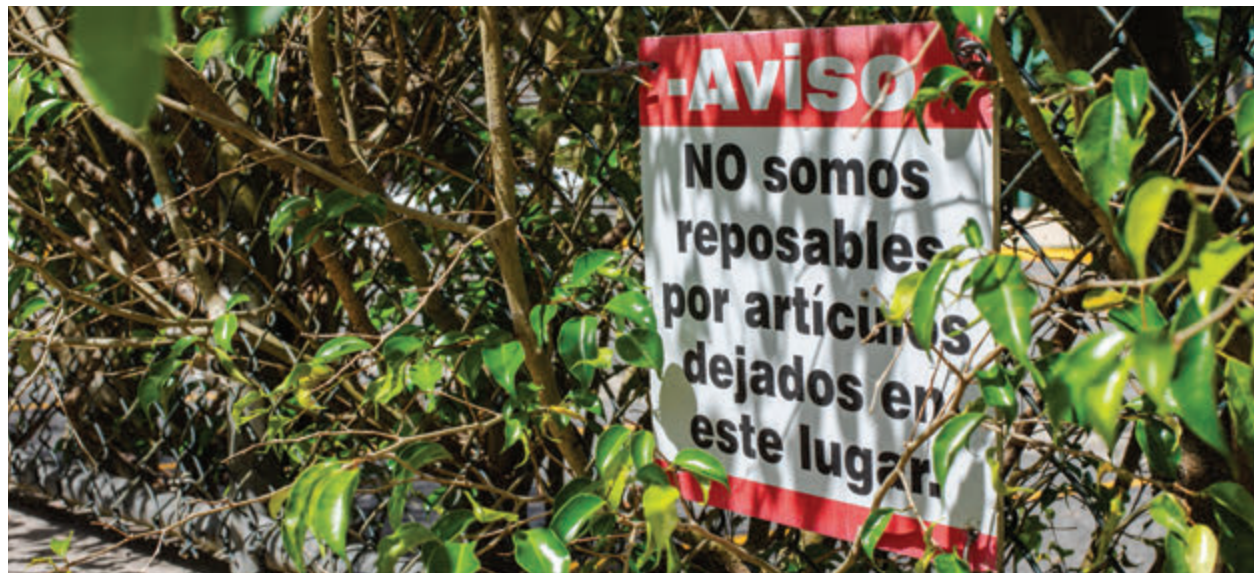
Acceso tradicional peatonal colindante al lote sur del condominio Danza del Sol, que conecta directamente con la costa a través de una vereda utilizada principalmente por residentes locales para acceder al mar. Entre este acceso y el siguiente se extienden grandes áreas de terreno que limitan la accesibilidad hacia la costa, en un tramo del litoral donde no existe conectividad paralela a lo largo de la franja costera. La costa en este punto presenta retos de erosión, y la accesibilidad perpendicular se encuentra parcialmente controlada mediante una cadena en la entrada del acceso, lo que reduce las oportunidades para el monitoreo y posibles esfuerzos de restauración costera. En el lugar se observó rotulación disuasiva, incluyendo avisos sobre la no responsabilidad por artículos dejados en vehículos, lo que funciona como un elemento de control psicológico que desalienta su uso.

Rotulación en acceso que establece condiciones de uso y responsabilidad, evidenciando control informal y percepción de restricción en el espacio.

**Oportunidades de manejo | Obstaculizaciones: 1, 3, 7**  
Clarificar el estatus legal y fortalecer el acceso para garantizar su carácter público.

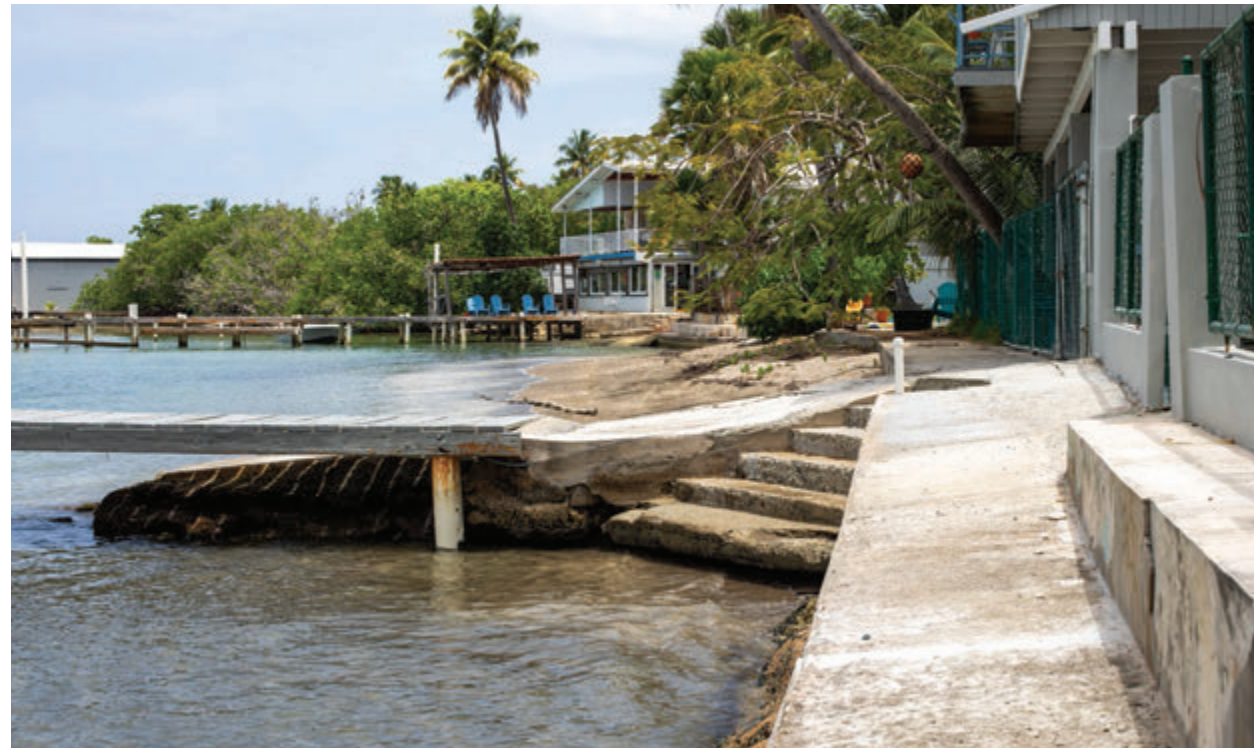
Obstaculización que se repite a lo largo de la costa de Joyuda fragmentando la accesibilidad paralela a la costa.

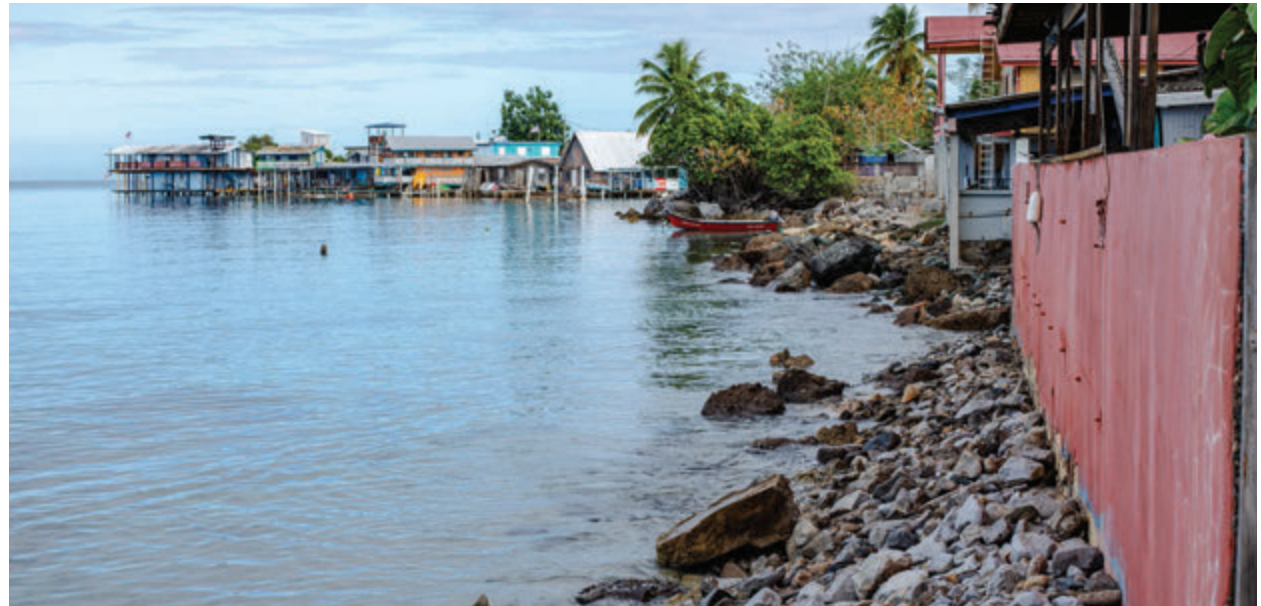
paralela en este tramo. La limitación en la accesibilidad a este tramo del litoral incide en la capacidad de manejo ambiental, incluyendo la atención a procesos de erosión y la remoción de escombros costeros. Esta condición reduce las oportunidades de recuperación natural del sistema costero y de protección tanto de la infraestructura vial como de las propiedades colindantes frente al mar.

Revestimientos informales que buscan atender la erosión costera, fragmentando la accesibilidad paralela.

**Oportunidades de manejo | Obstaculizaciones: 1, 3, 7, 10, 15**  
 Mejorar la accesibilidad, fortalecer el mantenimiento periódico, implementar medidas de manejo ambiental y clarificar el estatus legal para fortalecer su carácter público.

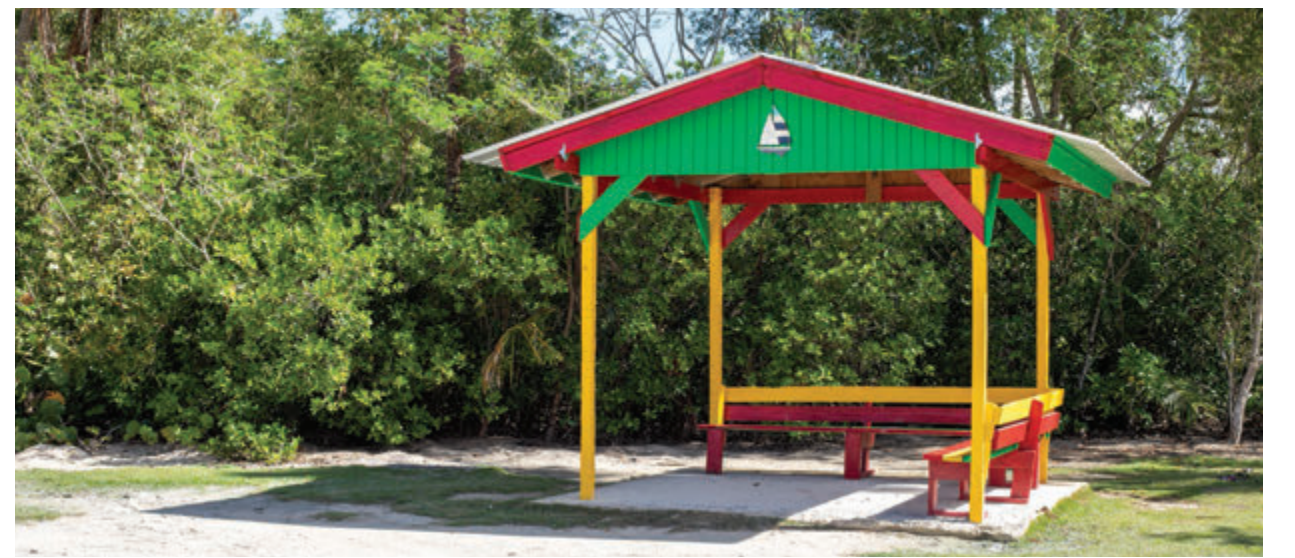
Acceso público vehicular no asfaltado que conduce a través de la entrada principal a la costa de la Reserva Natural Finca Belvedere. Este espacio, conocido localmente como La Playita, ha sido adoptado de manera informal por pescadores de la comunidad, quienes han construido gazebos y bancos y contribuyen al mantenimiento del área para su disfrute y el de otros usuarios. El lugar es frecuentado por residentes, turistas y visitantes, y se caracteriza por una costa de arenas blancas y pendiente suave, utilizada principalmente para el baño en mar, la observación escénica, el kayak y el *paddleboard*. Desde este punto, el acceso conecta de forma paralela al litoral a través de veredas tierra adentro, lo que amplía la experiencia recreativa y turística del lugar, además de facilitar la accesibilidad para actividades de conservación y manejo del área natural.

Instalación de gazebos contruidos y mantenidos por pescadores y residentes, evidenciando la gestión comunitaria del espacio.

**Oportunidades de manejo | Obstaculizaciones: 4, 5**  
Mejorar la accesibilidad, incorporar señalización adecuada, implementar medidas de manejo ambiental y promover coordinación interinstitucional para fortalecer su manejo.

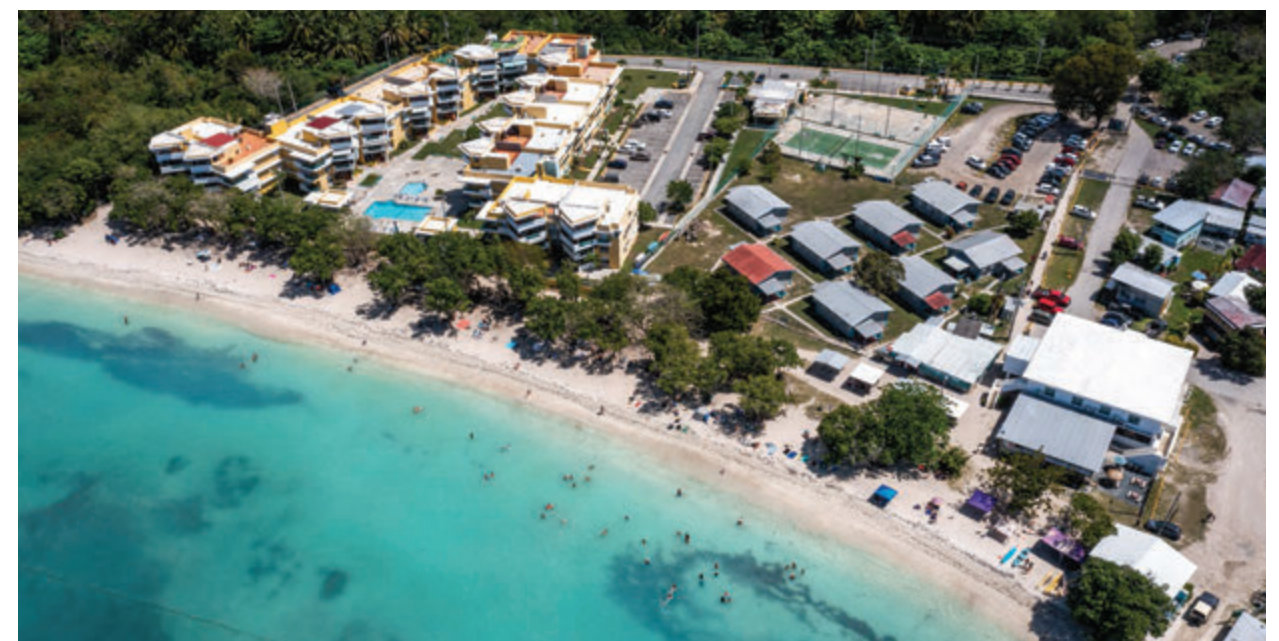
Acceso tradicional vehicular peatonal con amplio espacio de estacionamiento, tanto al costado de la carretera como en lotes privados que operan con un costo aproximado de \$10 por uso. La vereda peatonal que conduce directamente a la costa discurre entre áreas de estacionamiento y facilidades de hospedaje disponibles para alquiler, las cuales ofrecen baños, duchas, concesionarios y restaurante para los visitantes. Playa Buyé es ampliamente reconocida por sus aguas cristalinas y extensa franja de arena, siendo un acceso frecuentado principalmente para recreación y el baño en mar. El acceso enfrenta retos de organización del espacio lo que genera congestión vehicular durante periodos de alta actividad, limitando la accesibilidad. Este acceso también ha sido eje de conflicto entre usuarios, tanto por la ocupación de bienes de dominio público como por la percepción entre residentes y visitantes de que la presencia de múltiples propiedades contiguas al litoral, algunas sin conexión al sistema de acueductos y alcantarillados, podría estar asociada a hallazgos de contaminación por coliformes reportados en los monitoreos de calidad de agua. La playa además enfrenta retos de erosión costera, condición que, junto con la ocupación de bienes de dominio público, limita la accesibilidad paralela a lo largo del litoral.

Alta concentración de bañistas, evidenciando su uso recreativo intensivo y la proximidad de infraestructura turística y residencial al litoral.

**Oportunidades de manejo | Obstaculizaciones: 1, 2, 3, 4, 5, 7, 14**  
Mejorar la accesibilidad, ordenar el uso del espacio e implementar medidas de manejo ambiental para optimizar su funcionamiento.

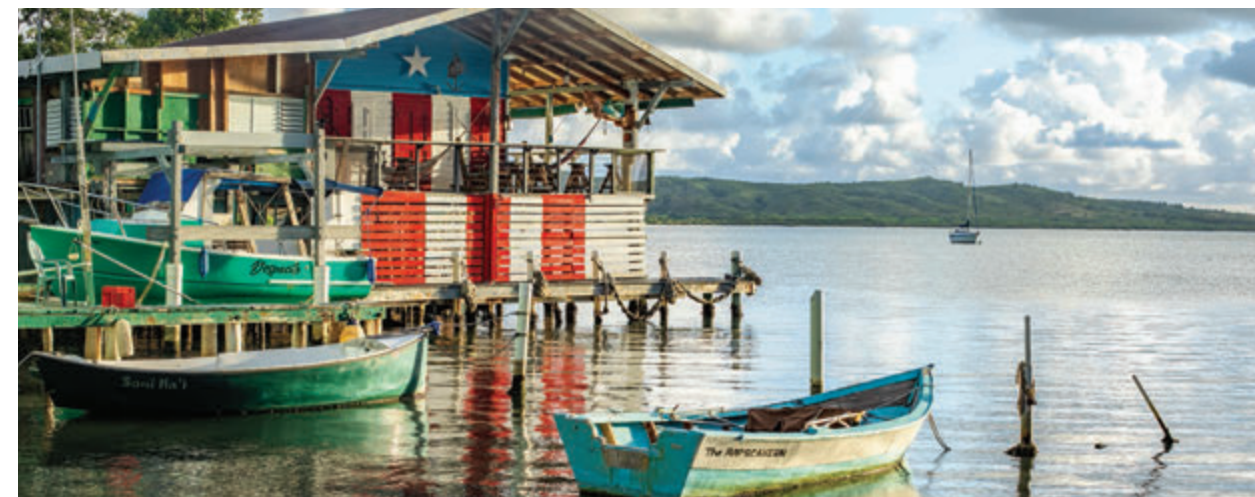
Acceso principalmente náutico conectando a pescadores y visitantes al poblado de Boquerón.

Mejorar la accesibilidad, incorporar señalización adecuada e implementar medidas de manejo ambiental para fortalecer su manejo.

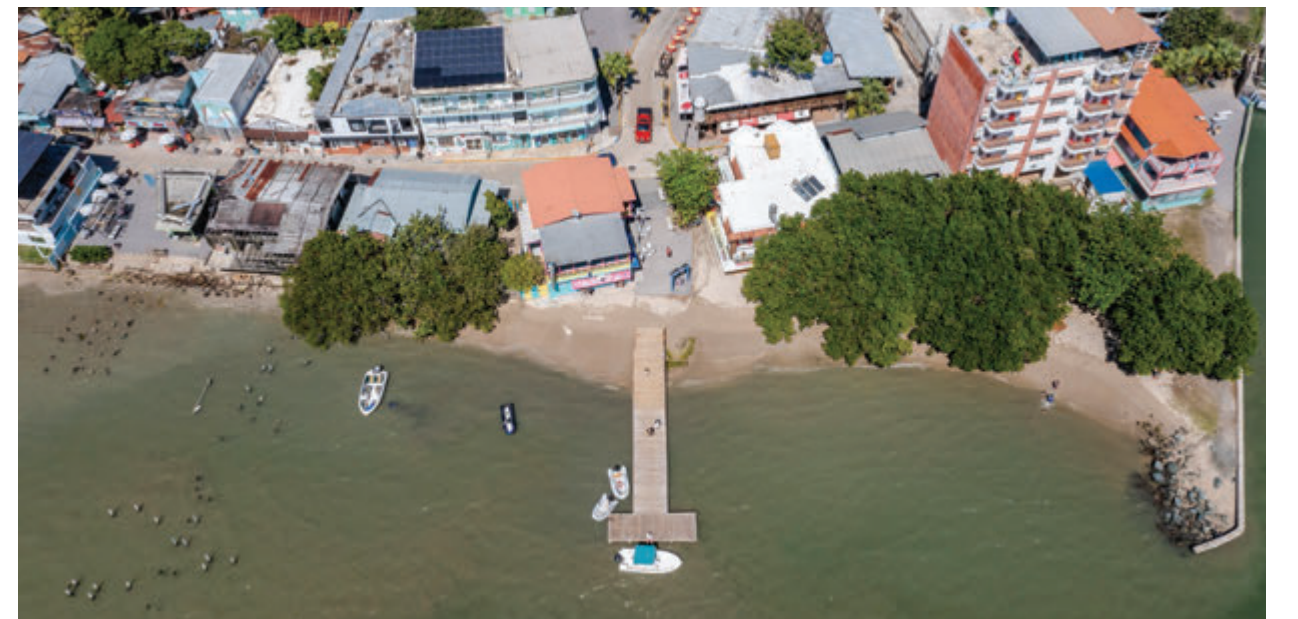
Acceso público peatonal que atraviesa un tablado y conecta directamente con la costa y un muelle público, utilizado por nautas que acceden al poblado desde el mar hacia tierra. El acceso colinda con restaurantes y ofrece espacios con bancos y vistas escénicas hacia el Balneario de Boquerón y Playa Los Pozos, lo que lo convierte en un punto frecuentado por residentes locales y turistas para el disfrute del paisaje y el baño en mar. Aunque la costa presenta cierta acumulación de arena, enfrenta retos de erosión que afectan la transición entre el tablado y la playa, condición que limita la accesibilidad universal hacia el litoral.

Acceso que conecta a las nautas con el poblado de Boquerón.

**Oportunidades de manejo | Obstaculizaciones: 2, 4, 5, 7**  
 Mejorar la accesibilidad, incorporar señalización adecuada, ordenar el uso del espacio e implementar medidas de manejo ambiental para fortalecer su gestión.

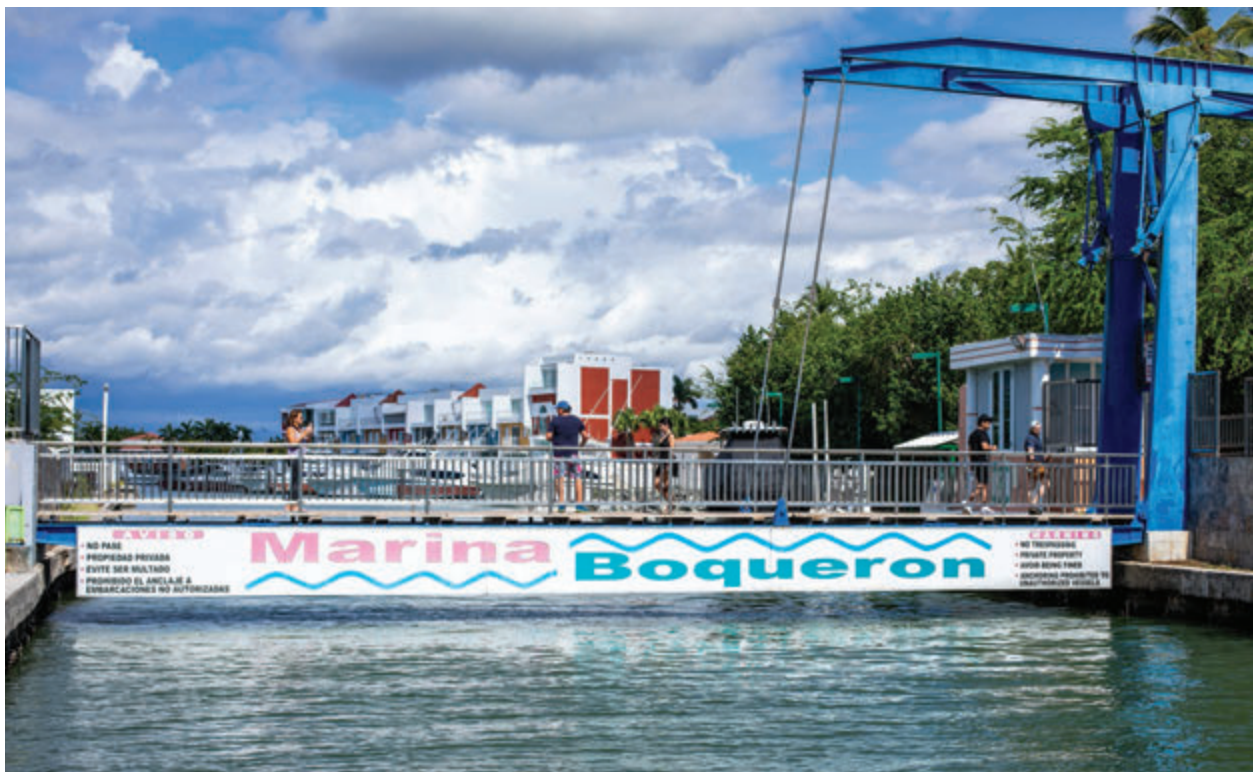
Puente elevadizo que conecta el acceso peatonal desde el poblado de Boquerón hasta el balneario.

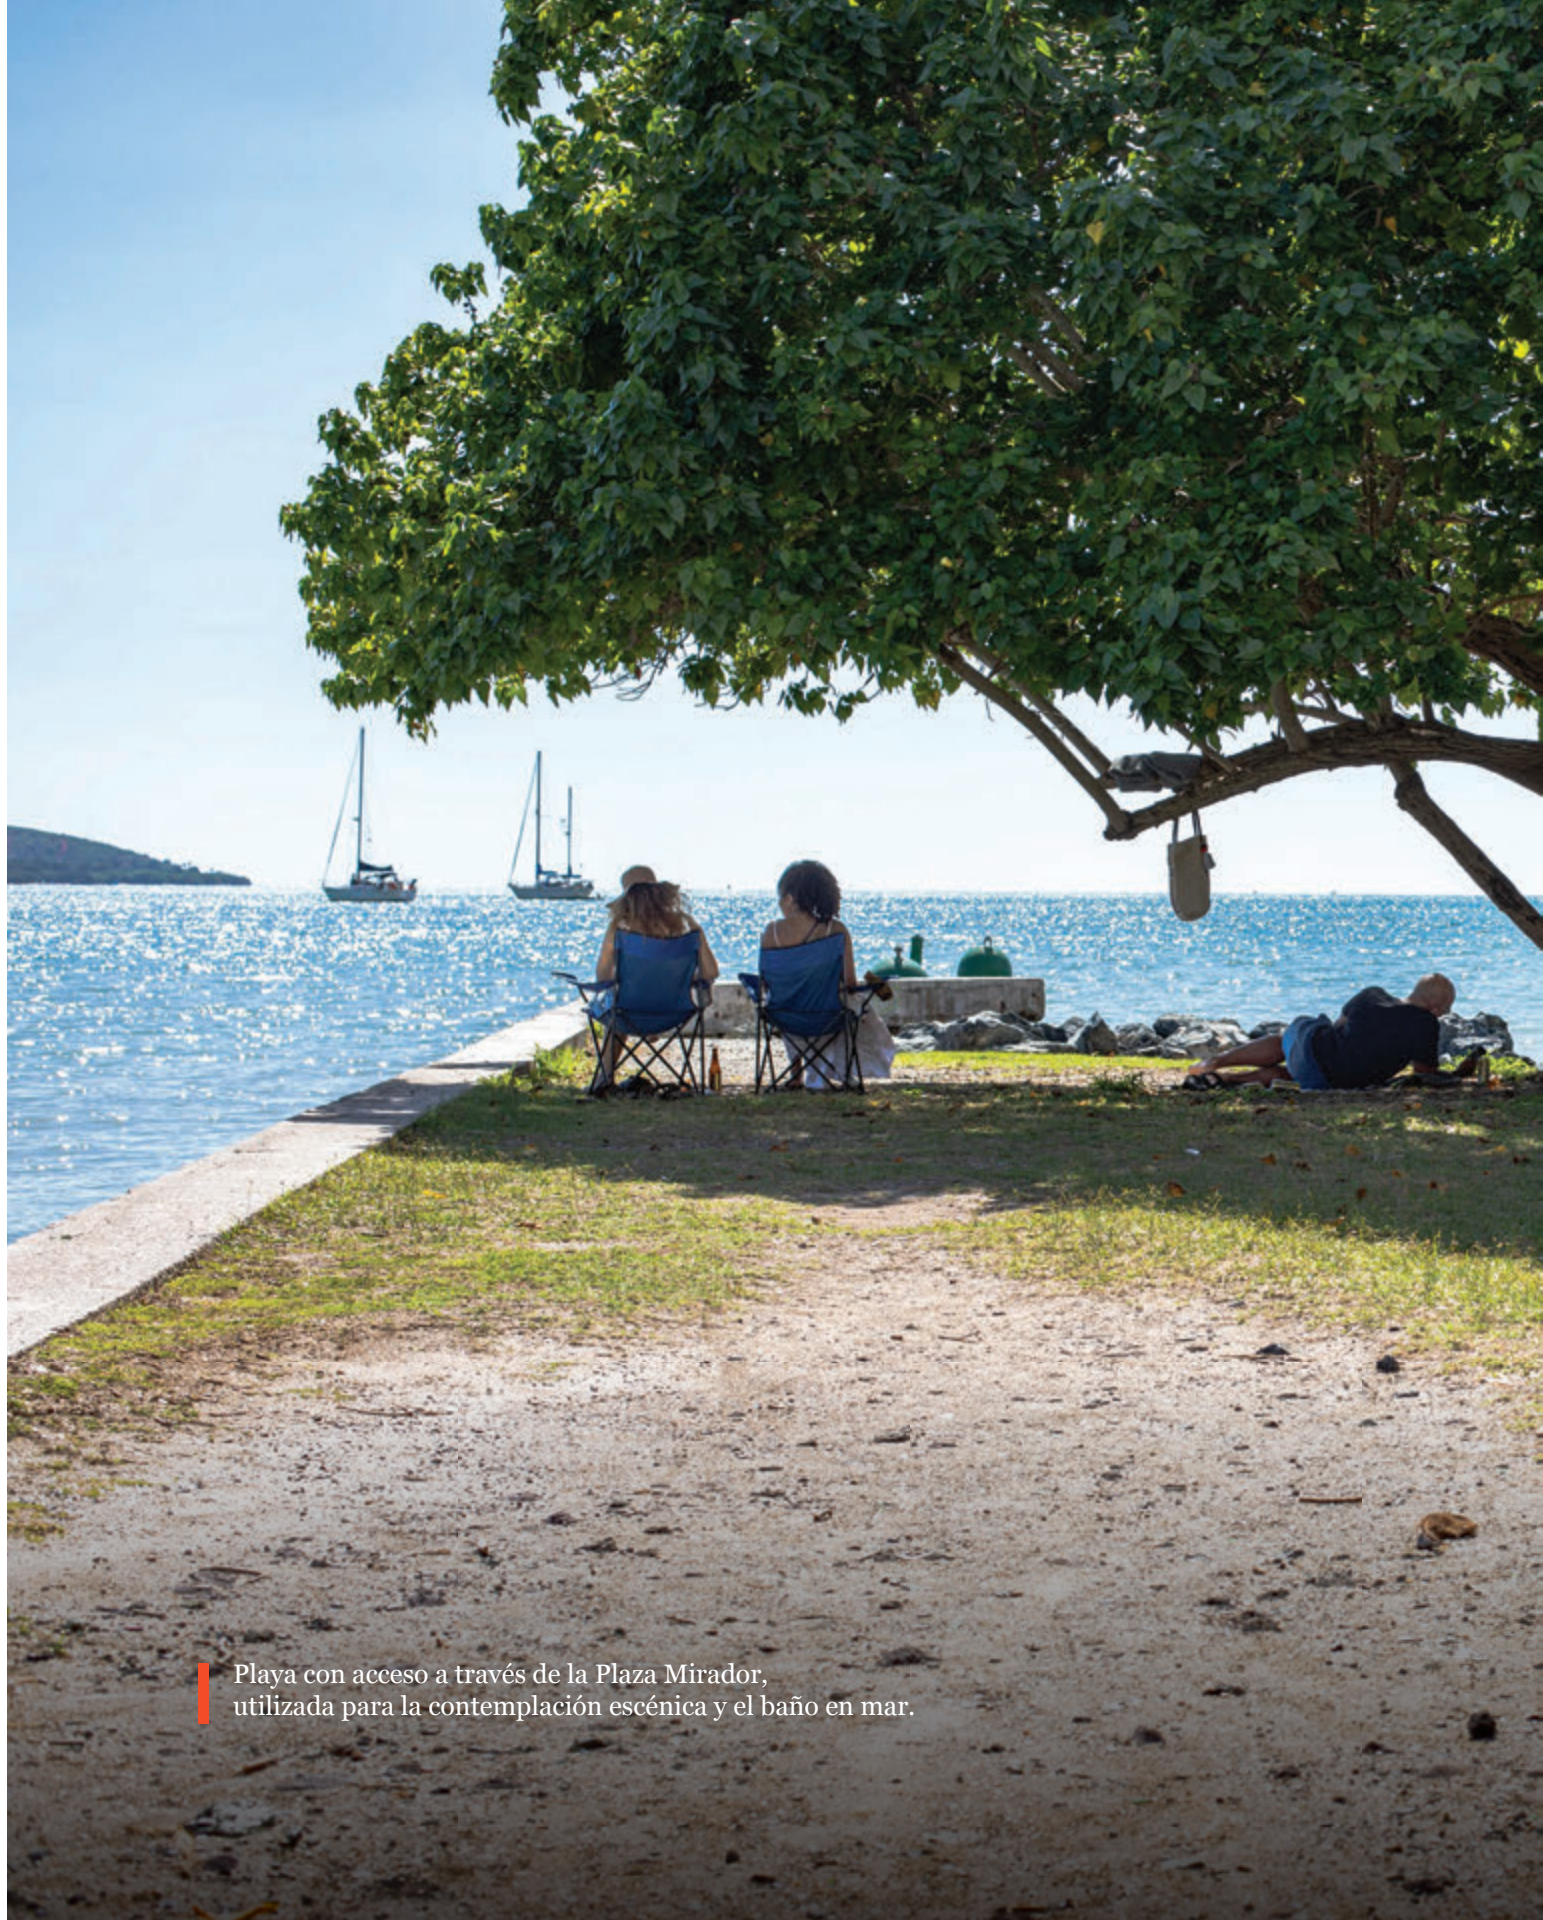
Playa con acceso a través de la Plaza Mirador, utilizada para la contemplación escénica y el baño en mar.
