# GUÍA DE ACCESO A LAS COSTAS DE PUERTO RICO

Segmento Oeste

Aguadilla | Aguada | Rincón | Añasco | Mayagüez | Cabo Rojo

Guía de Acceso a las Costas de Puerto Rico: Segmento Oeste. (2026). Preparado por PAUSA365 LLC para la Oficina del Programa de Zona Costanera y Cambios Climáticos del Departamento de Recursos Naturales y Ambientales (DRNA).

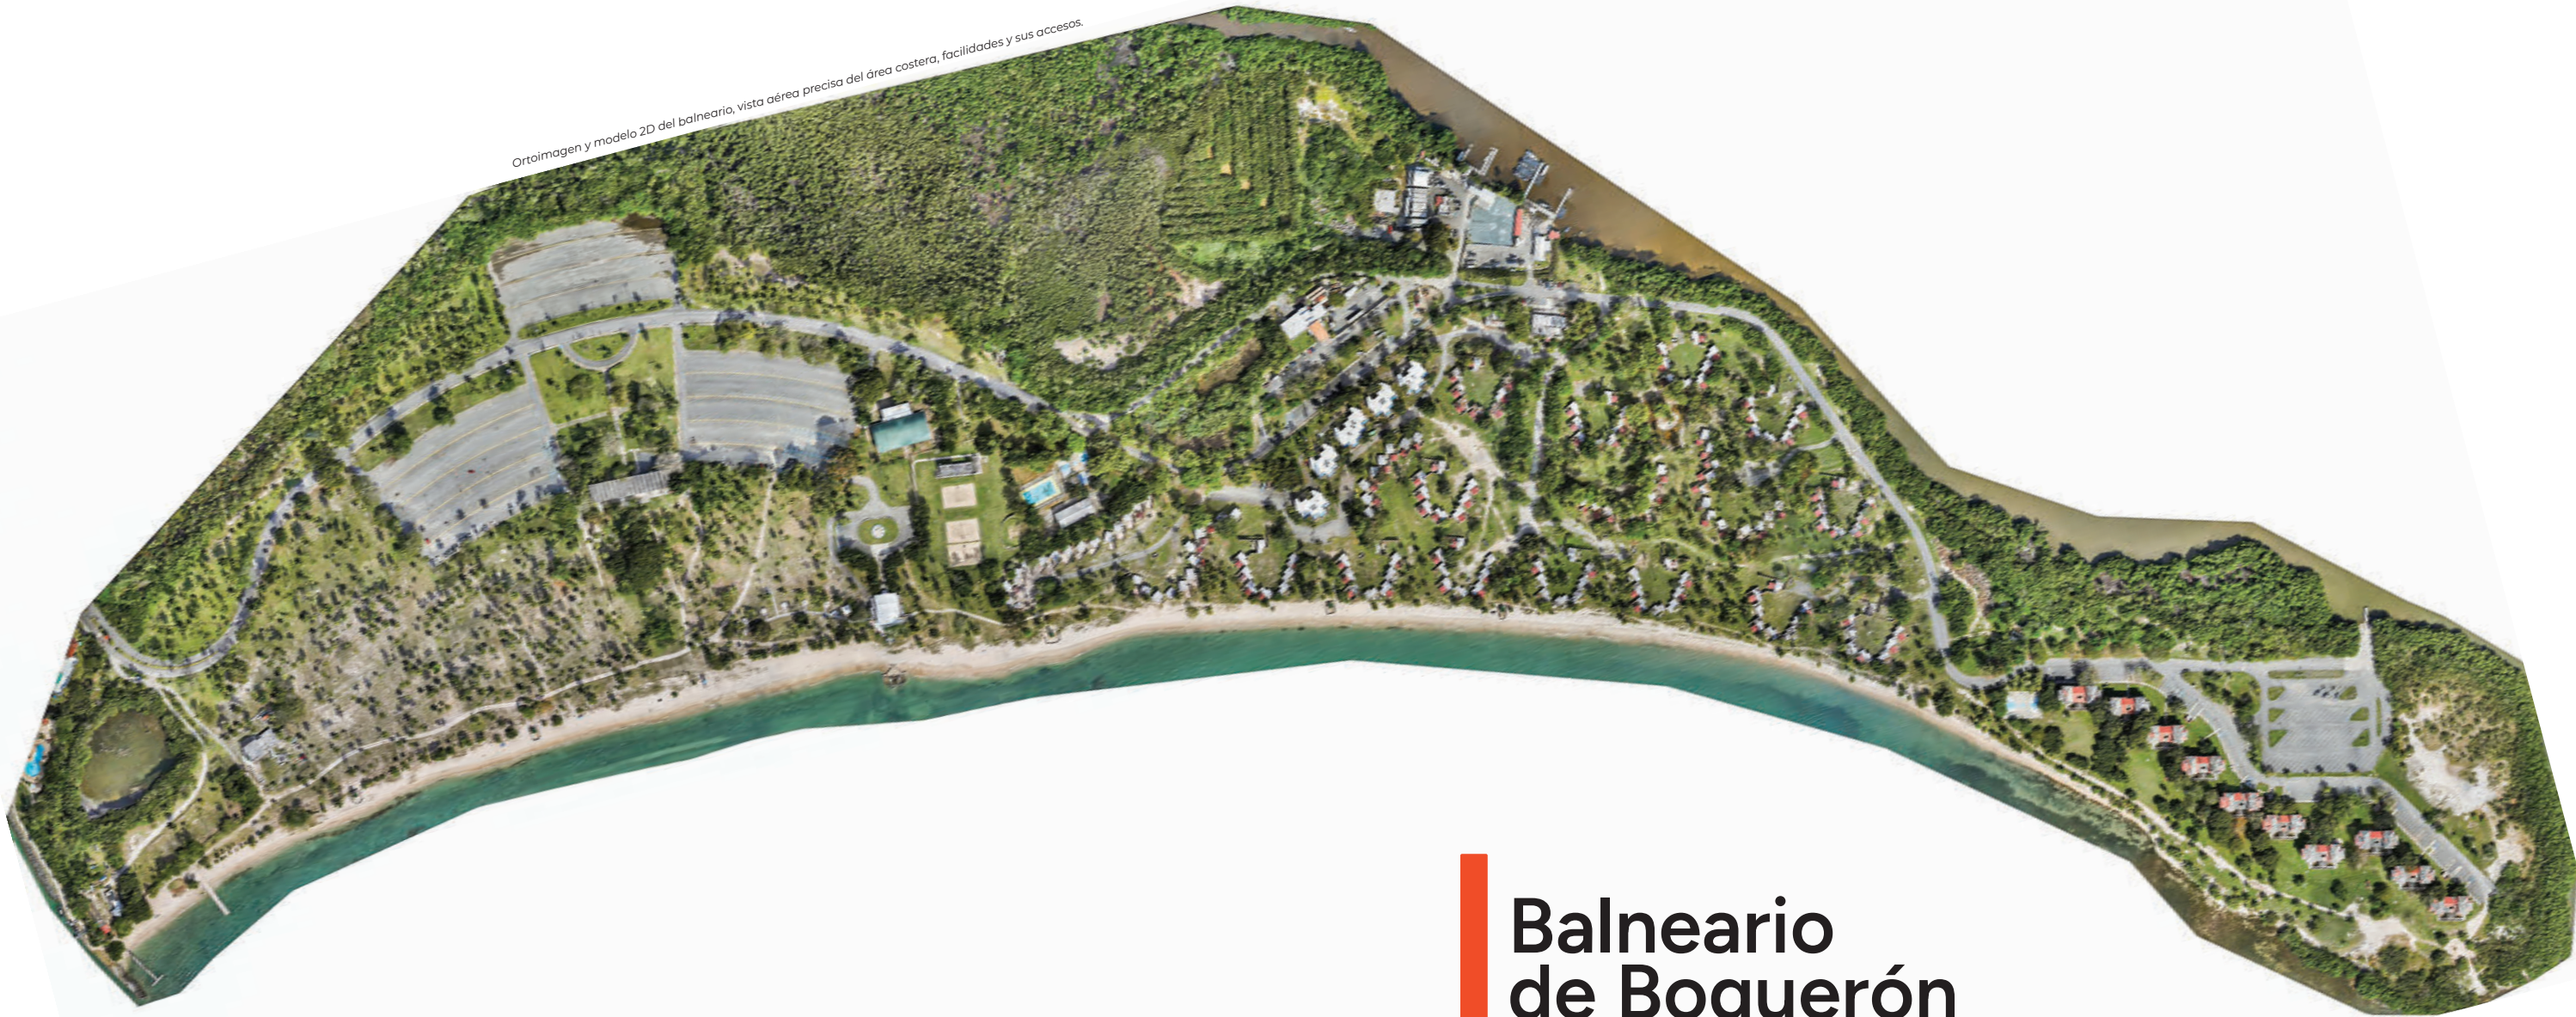
Ortoimagen y modelo 2D del balneario, vista aérea precisa del área costera, facilidades y sus accesos.

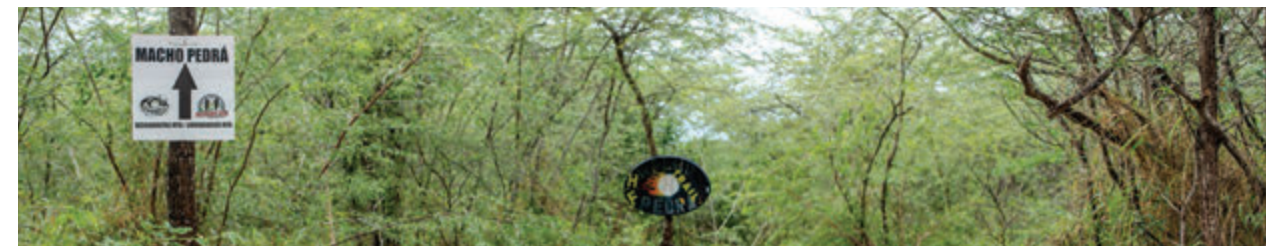
Rutas tradicionalmente utilizadas por ciclistas a través de los caminos que conducen a playa Los Pozos.

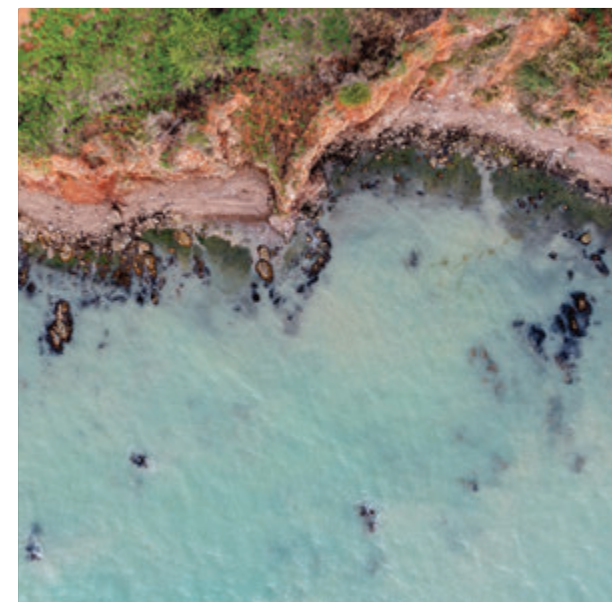
Costa escarpada con alta sedimentación.

**Oportunidades de manejo | Obstaculizaciones: 7**  
Mejorar la accesibilidad, implementar medidas de manejo ambiental y clarificar el estatus legal para fortalecer su uso público.

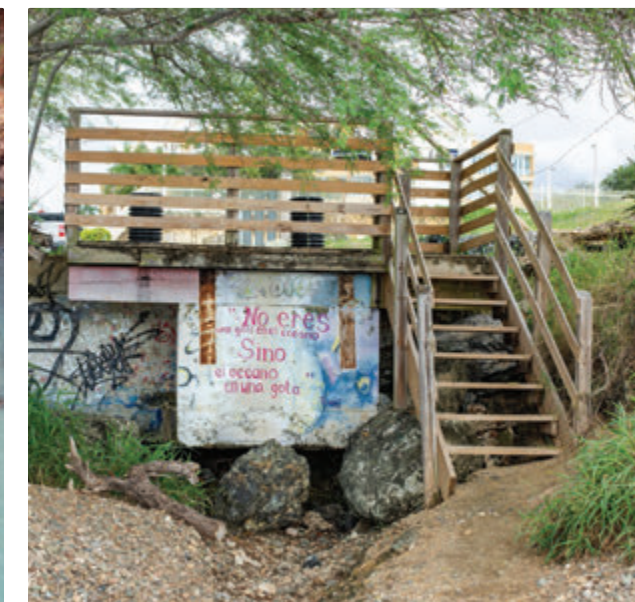
Accesibilidad limitada por erosión de escorrentías pluviales.

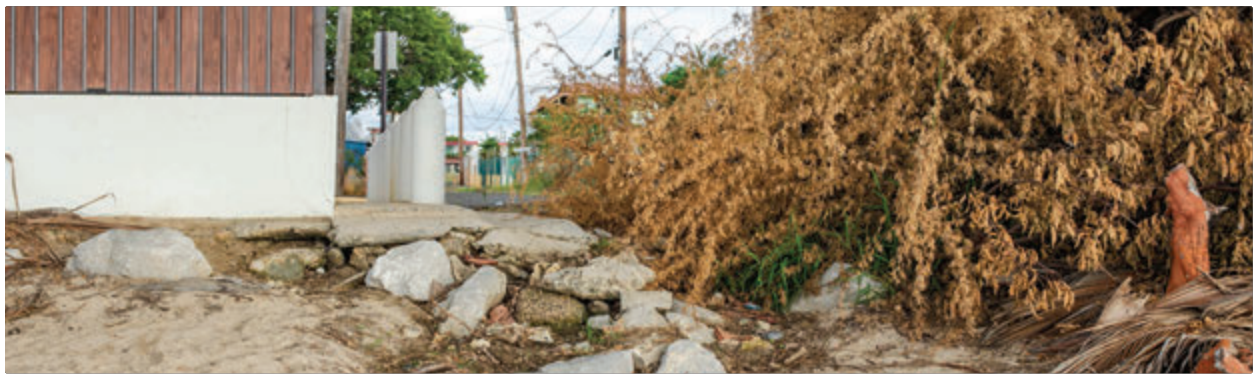
Transición del acceso a la costa obstaculizado por procesos de erosión asociado a escorrentías pluviales.

**Oportunidades de manejo | Obstaculizaciones: 5, 7, 10**  
 Mejorar la accesibilidad, incorporar señalización adecuada, fortalecer el mantenimiento periódico, ordenar el uso del espacio, implementar medidas de manejo ambiental y promover coordinación interinstitucional para una gestión integral.

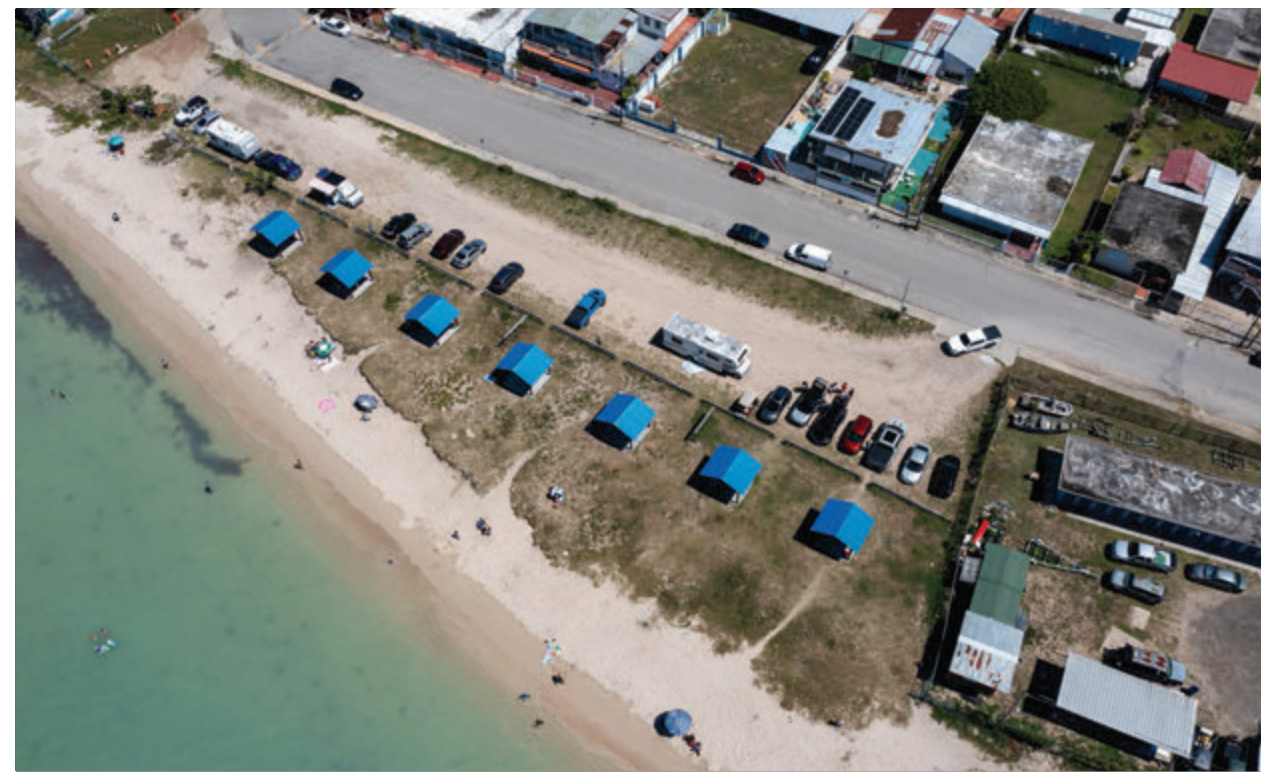
Acceso a la costa a través de un espacio recreativo con gazebos para compensar la falta de sombra en el espacio.

**Oportunidades de manejo | Obstaculizaciones: 13**  
 Incorporar señalización adecuada, ordenar el uso del espacio e implementar medidas de manejo ambiental para fortalecer su gestión.

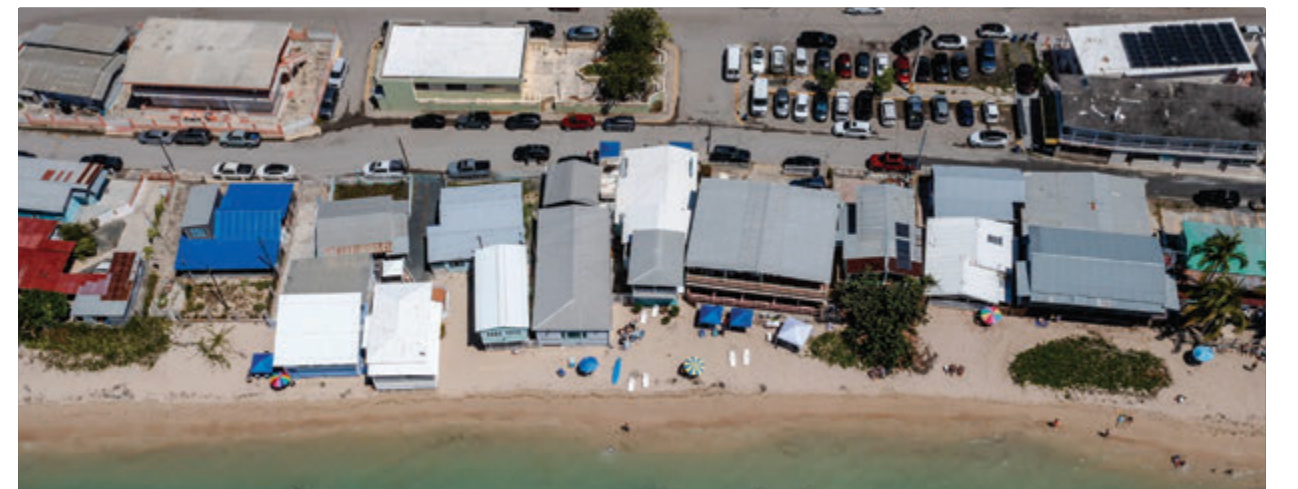
Acceso público peatonal que conecta directamente con la costa a través de un pasillo en cemento que discurre entre residencias. El acceso se encuentra obstaculizado por un portón, lo que limita el paso hacia la playa. La vereda conduce a una costa condicionada por la presencia de propiedades contiguas al litoral, situación que genera obstaculización física y visual del espacio costero y refuerza la percepción de inaccesibilidad hacia la franja litoral. Este acceso presenta conflictos entre usuarios, ya que vecinos del sector mantienen la percepción de que este antiguo acceso vecinal ha sido restringido mediante la instalación del portón, lo que ha generado preocupaciones sobre la continuidad del acceso público hacia la costa.

Costa obstaculizada de accesibilidad principalmente por el desarrollo de propiedades contiguas al litoral.

**Oportunidades de manejo | Obstaculizaciones: 1, 2, 3, 4, 5, 13**  
 Promover coordinación interinstitucional y clarificar el estatus legal para fortalecer su carácter público.

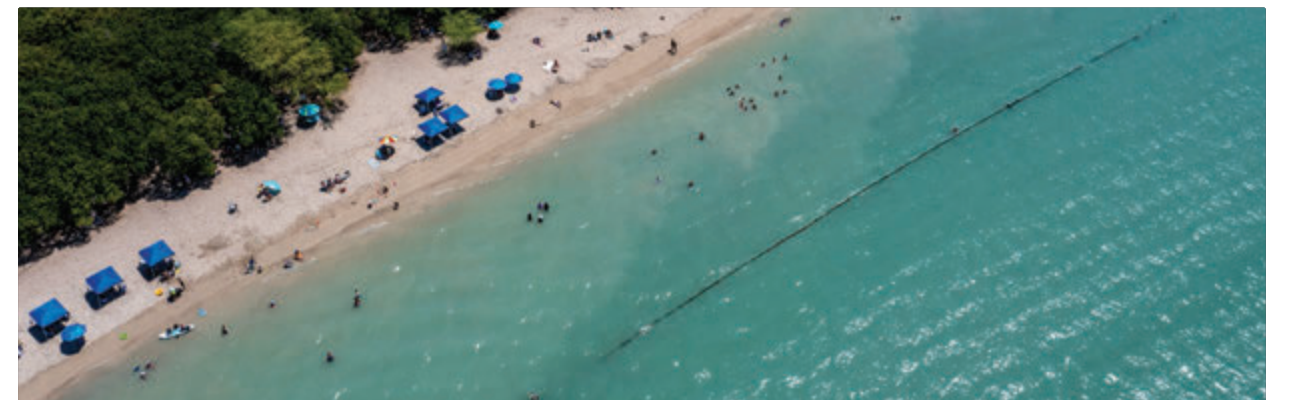
Acceso público peatonal que conecta directamente con la costa de Playa El Combate, colindando con el Refugio de Pesca y Vida Silvestre de los Estados Unidos y el restaurante Annie's Place. La playa, de arena y aguas generalmente claras, constituye uno de los principales atractivos del sector y se encuentra delineada por boyas que protegen el área de bañistas del tránsito de embarcaciones y motoras acuáticas. En este acceso operan concesionarios de sillas, sombrillas y carpas, quienes con frecuencia utilizan el espacio de entrada para sus operaciones, lo que obstaculiza la accesibilidad. Este reto se suma a la presión generada por el estacionamiento del restaurante colindante, reduciendo aún más el espacio disponible para el paso hacia la playa. El acceso no cuenta con estacionamiento formal, condición que limita la accesibilidad y genera congestión vehicular durante periodos de alta afluencia. Este acceso da paso a una de las playas más icónicas y reconocidas del municipio, razón por la cual históricamente se implementaron medidas para delimitar la accesibilidad vehicular al área costera, control que actualmente es manejado por el equipo de operaciones de la reserva. El refuerzo de la vigilancia, la educación ambiental y el manejo adecuado de desperdicios sólidos resultan elementos clave para su conservación y mantenimiento.

Acceso principal a Playa El Combate que colinda con el restaurant Annie's Place.

**Oportunidades de manejo | Obstaculizaciones: 1, 2, 8**  
 Mejorar la accesibilidad, fortalecer el mantenimiento periódico y ordenar el uso del espacio para optimizar su funcionamiento.

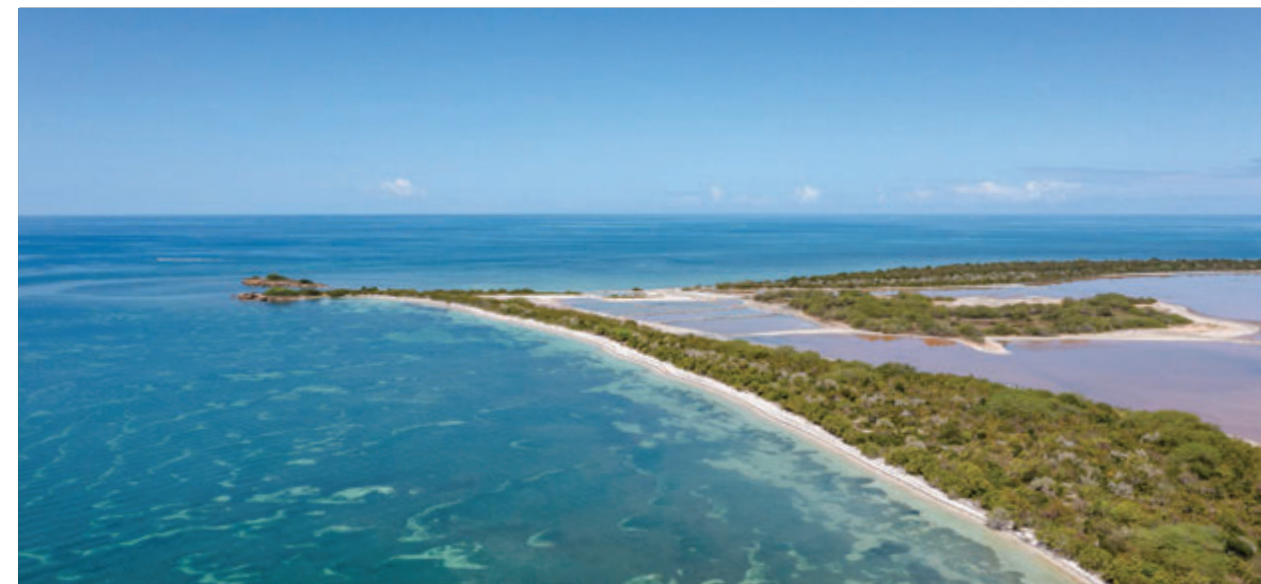
Acceso tradicional peatonal que conecta con la costa de Punta Águila a través de veredas en tierra que discurren por el Refugio de Pesca y Vida Silvestre de Cabo Rojo. Estas rutas atraviesan paisajes de bosque seco costero y salitrales, ofreciendo vistas panorámicas hacia los bancos de sal y las lagunas que forman parte de las operaciones históricas de Las Salinas de Cabo Rojo. El sistema de veredas posee alto valor ecológico, recreativo y turístico, siendo utilizado por caminantes, observadores de aves y visitantes interesados en el disfrute escénico del paisaje natural y en la diversidad de ecosistemas característicos de este tramo del litoral. El acceso vehicular al estacionamiento informal de la vereda está condicionado al horario de operación del centro de visitantes del refugio. Fuera de ese horario, el acceso permanece abierto por el acceso peatonal, por lo que los visitantes suelen estacionar sus vehículos al costado de la carretera principal para continuar el recorrido hacia la costa.

Costa de la playa Punta Águila.

**Oportunidades de manejo | Obstaculizaciones: 3, 8**  
Mejorar la accesibilidad e incorporar señalización adecuada para optimizar su funcionamiento.

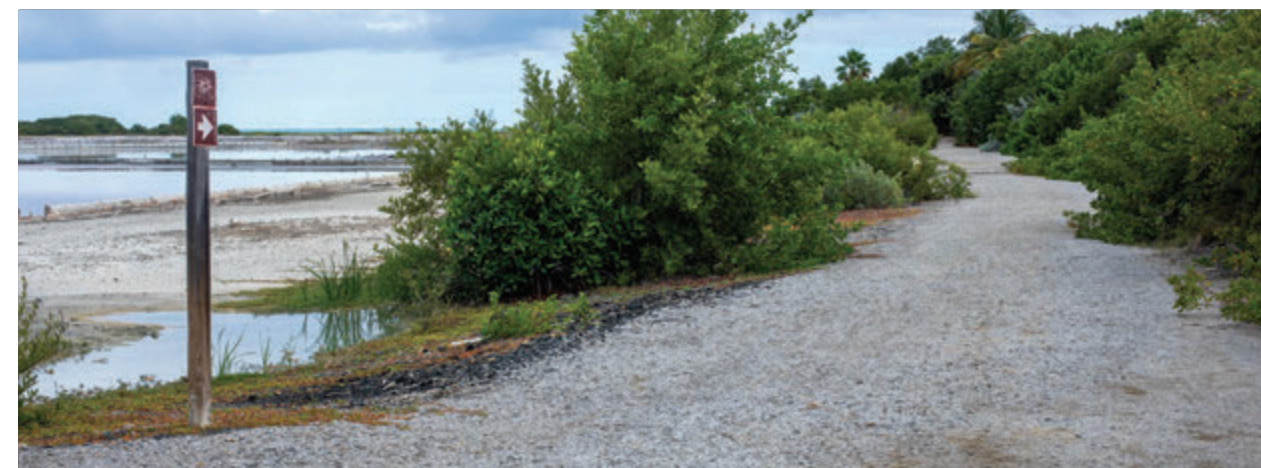
Acceso público peatonal que discurre entre bancos de sal y conecta con la costa de Bahía Sucia a través de veredas que atraviesan paisajes de salitrales, bosque seco y humedales costeros, ofreciendo amplias vistas hacia la Sierra Bermeja y el sistema de lagunas salinas. Las veredas forman parte de las rutas recreativas de ciclismo del municipio, permitiendo el tránsito de peatones y ciclistas mediante accesos laterales en las verjas de los portones del área. Este sistema de caminos facilita la conectividad paralela a lo largo de la costa, enlazando distintos puntos del litoral y ampliando las oportunidades para el disfrute recreativo, escénico y la observación de aves. El área posee alto valor ecológico, al servir como hábitat y zona de descanso para numerosas aves migratorias. El espacio limitado de estacionamiento en las inmediaciones provoca congestión vehicular durante periodos de alto uso por visitantes. La costa de Bahía Sucia enfrenta retos significativos de erosión costera asociados a la pérdida del manglar costero, condición que afecta tanto el paisaje natural como la accesibilidad al mar.

Ruta de bicicletas que provee conectividad paralela a la costa a través del Refugio de Pesca y Vida Silvestre.

**Oportunidades de manejo | Obstaculizaciones: 3, 8**  
Mejorar la accesibilidad e incorporar señalización adecuada para garantizar su funcionamiento.

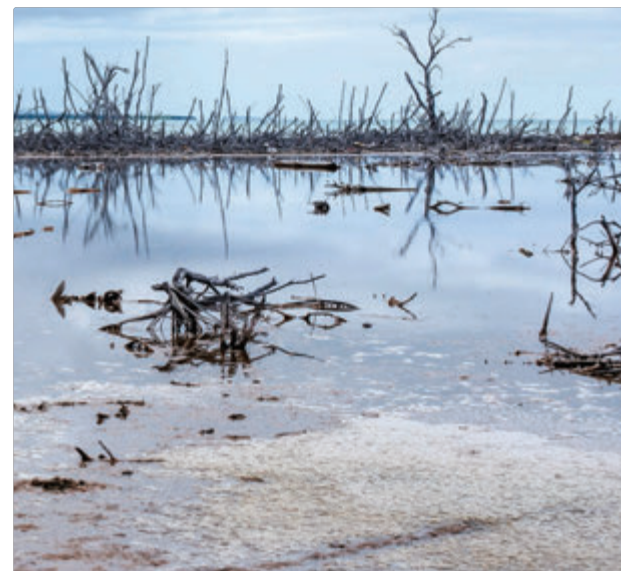
Costa de manglar obstaculizada por retos ambientales.

Mejorar la accesibilidad, incorporar señalización adecuada, fortalecer el mantenimiento periódico, ordenar el uso del espacio, implementar medidas de manejo ambiental y promover coordinación interinstitucional para una gestión integral.

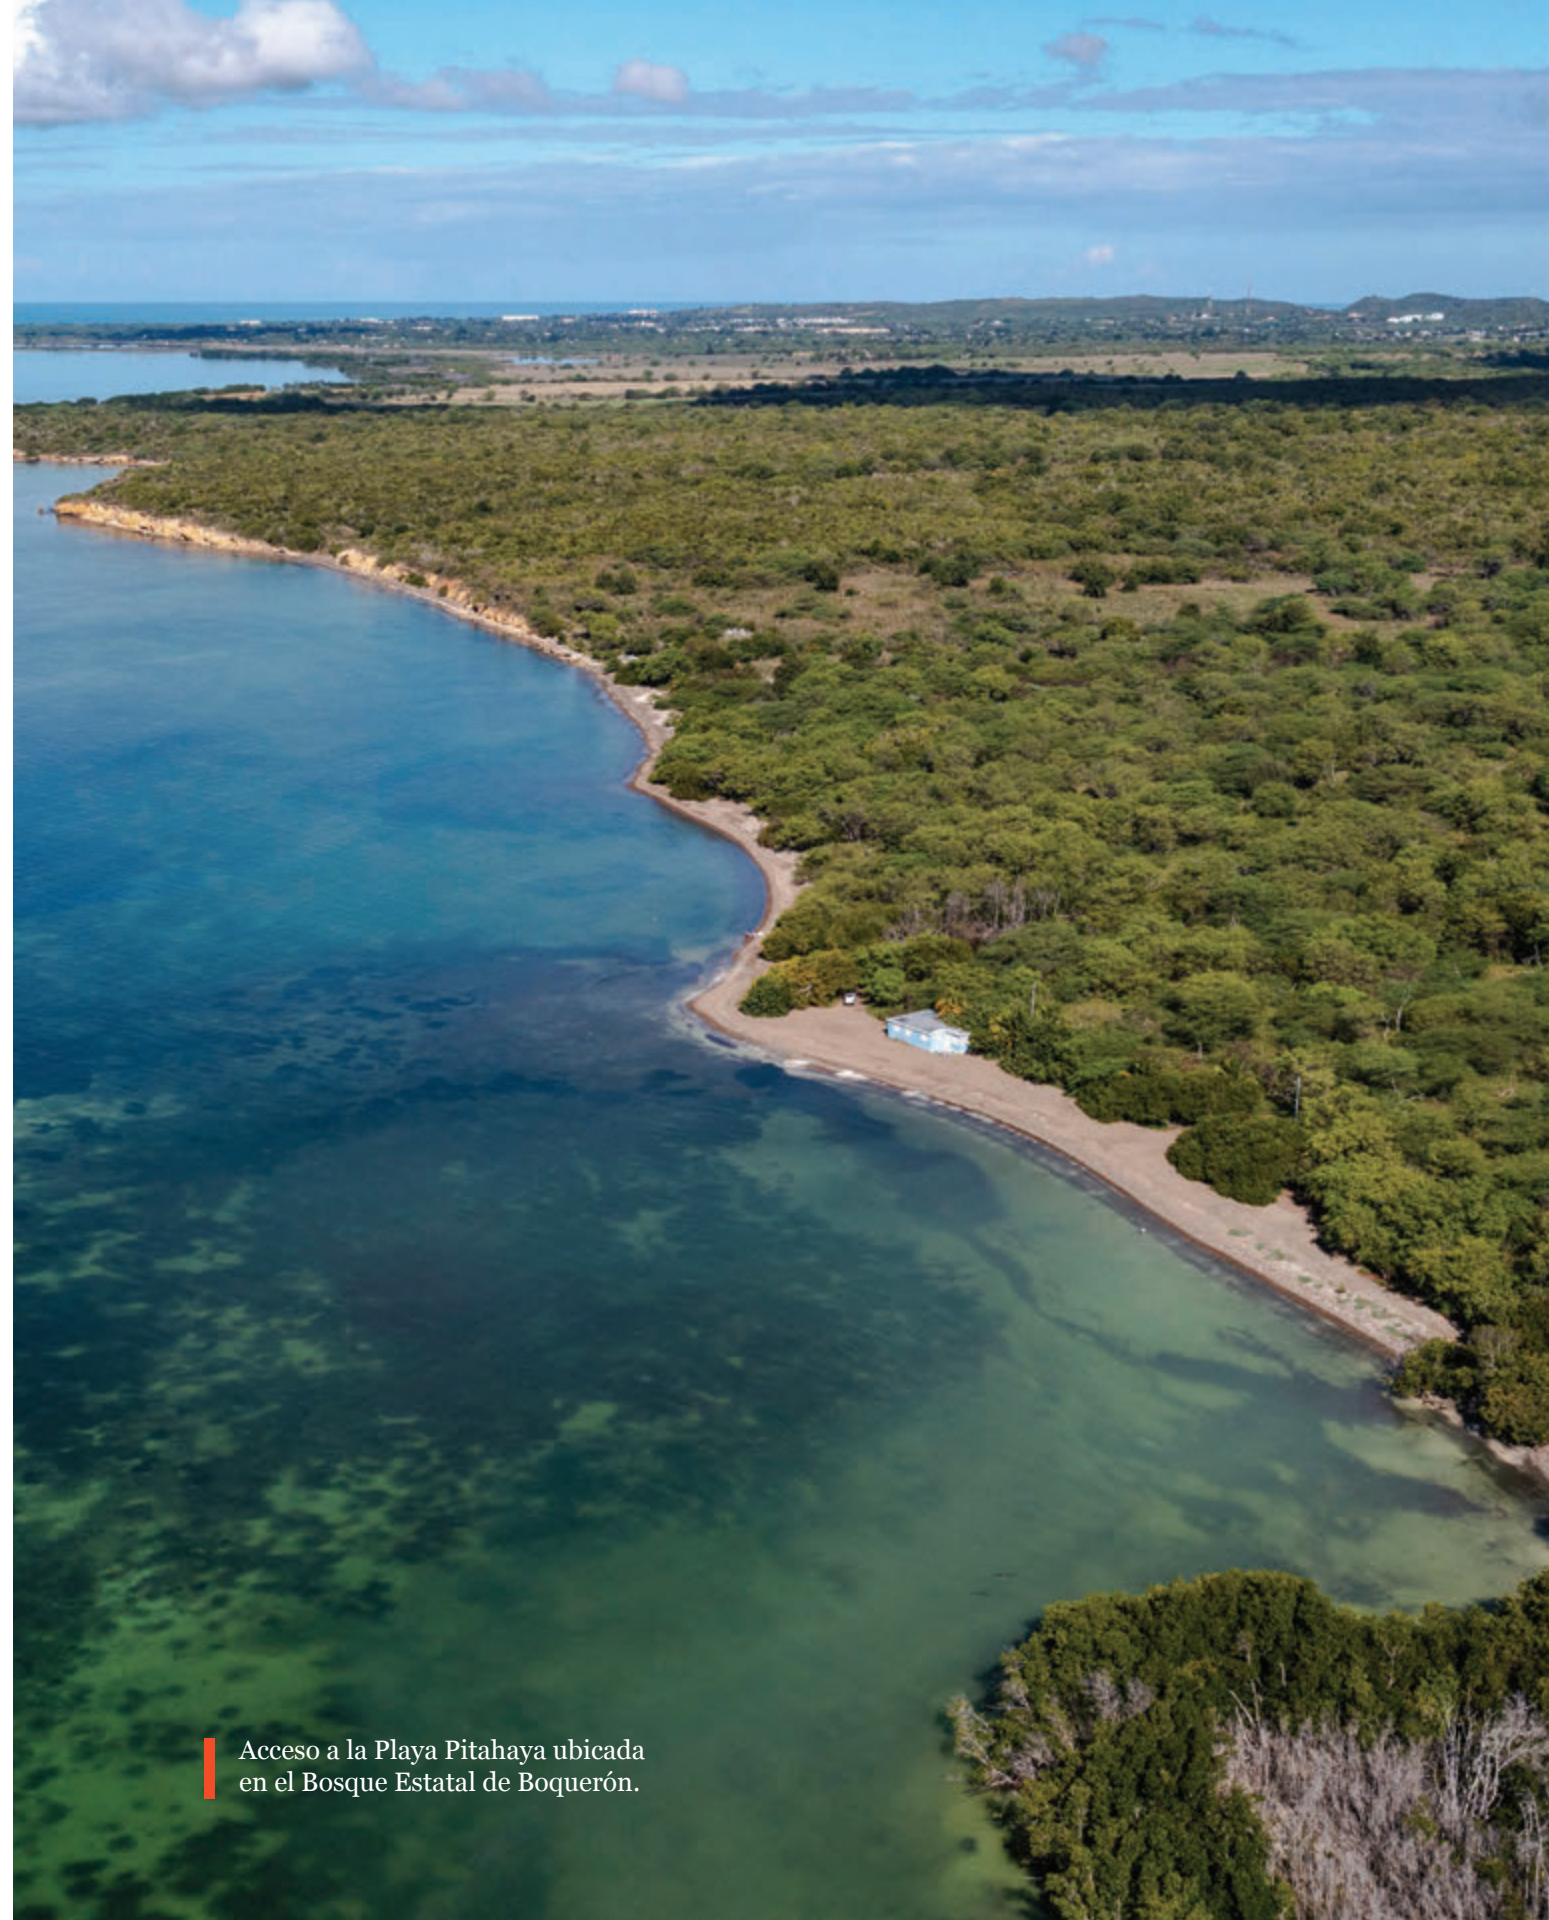
Acceso a la Playa Pitahaya ubicada en el Bosque Estatal de Boquerón.

Mejorar la accesibilidad, incorporar señalización adecuada, ordenar el uso del espacio e integrar vigilancia y monitoreo para fortalecer su manejo.
