UNIVERSIDAD DE PUERTO RICO - RECINTO DE RÍO PIEDRAS  
DEPARTAMENTO DE RECURSOS NATURALES Y AMBIENTALES

# Análisis de franquicias con requerimientos ambientales

## Requerimiento de flujos mínimos

Este trabajo consiste en el análisis de distintas franquicias de agua y en la inspección de las tomas de agua asociadas a éstas, que son administradas por la AAA, que tienen requerimientos ambientales.

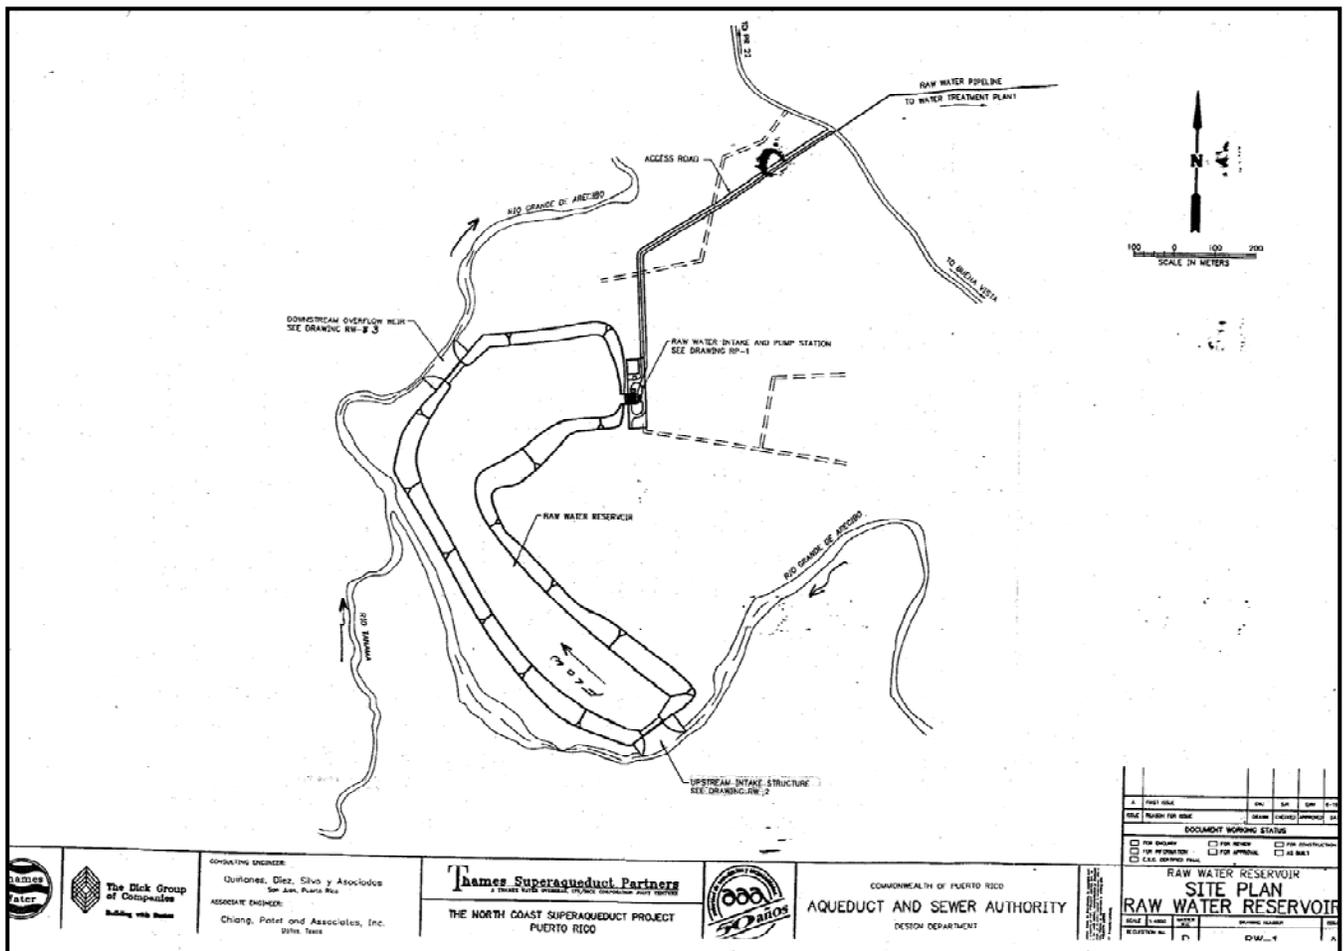
**Condiciones de la Toma:** La toma del Superacueducto se encontraba en condiciones excelentes y mostraba un buen mantenimiento. Su construcción es una amigable al ecosistema del río y su diseño es único en la isla, debido a que la extracción de agua se hace a la laguna de retención y no en el cauce del río. La toma de agua tiene una rejilla que impide el paso de basura y otros sedimentos grandes que trae el río. El mantenimiento a la toma es diario. Hay vigilancia mediante personal que visita el área y cámaras de seguridad que operan 24 horas al día. La elevación del vertedor de la entrada de agua a la laguna de retención garantiza los flujos mínimos requeridos por el Departamento.

**Condiciones del Río:** El cauce del río se encontraba en buenas condiciones y no presentaba ninguna anomalía en cuanto a morfología se refiere.

**Observaciones generales de la Toma:** La toma en general se encontraba en buenas condiciones y no presentaba ningún obstáculo para la migración de especies. Su diseño puede considerarse eco-amigable para el sistema del río y su construcción fue

<sup>1</sup> La laguna de retención mostraba acumulación de sedimento (bancos de arena) que le restan capacidad de volumen y reducen el tiempo de retención. No se ha removido la arena debido a la falta de acción de la AAA que no ha autorizado el que se presente una solicitud de permiso para el dragado.

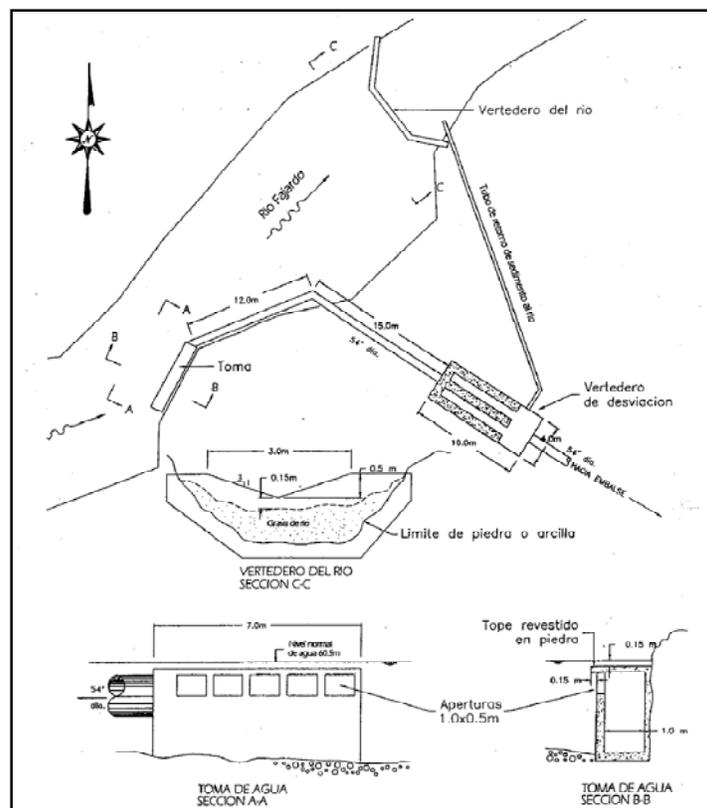
Diagrama toma en el río Fajardo que sirve al Acueducto del Noreste

**Tipo de Toma:** El Acueducto del Noreste (AN) se abastece de esta toma, la primera en su clase en Puerto Rico. El AN consta de una toma de agua diseñada para extraer agua por gravedad para un caudal de 3mgd de agua cruda. La toma consiste de un vertedor en el cauce del río que permite la formación de un remanso desde donde se alimenta un segundo vertedor que desvía las aguas hacia la línea de transmisión (6.5 km de larga) que alimenta el embalse fuera de cauce formado por una presa en tierra con capacidad para almacenar 6Mm<sup>3</sup> de agua cruda. A través de una estación de bombeo y una línea de transmisión se lleva el agua hasta la Planta de Filtración cercana al embalse. La planta de filtración tiene capacidad para producir 12mgd. El agua es utilizada para uso doméstico. El remanso que forma el primer vertedor mantiene un nivel de agua uniforme en la toma por lo que éste no representa una barrera física a las especies migratorias. El diseño dificulta la entrada de sedimentos al sistema y evita que material flotante entre a los sistemas de la AAA. Contiene además un vertedor de desbordamiento el cual garantiza los flujos mínimos aguas abajo. También contiene otro vertedor de desbordamiento para enviar el agua al embalse a su vez sirve como sedimentador para algunos sedimentos como la arena que pudiesen entrar por la toma en eventos grandes de lluvias. El diseño de la toma mantiene los flujos mínimos requeridos por el DRNA.

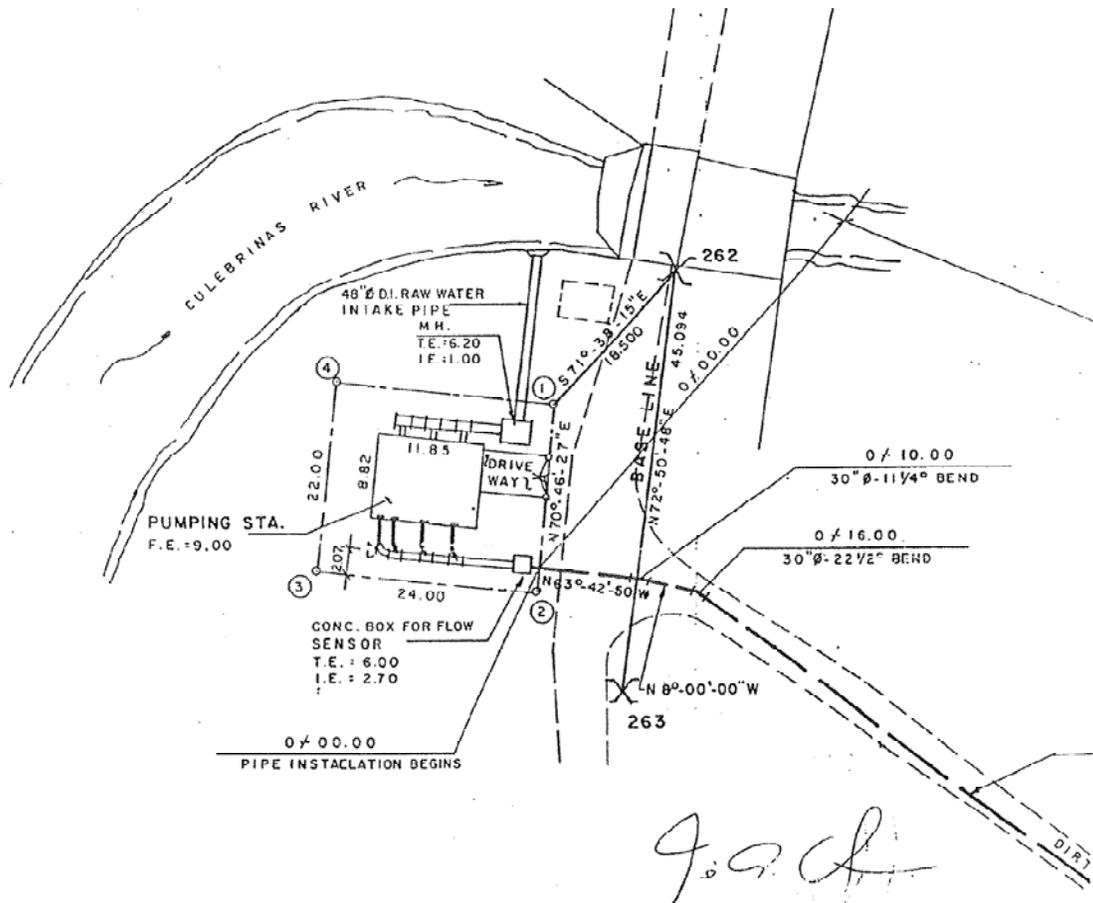
Diagrama de la toma en el río Culebrinas operada por la AAA

**Tipo de Toma:** La toma construida en el Río Culebrinas es para uso doméstico. Esta supe agua para los municipios de Aguada, Moca y Aguadilla. En cuanto a estructura, la toma cuenta con un vertedor ("V-notch") que permite que la estructura cumpla con dejar pasar el caudal que se establezca de forma continua. La toma cuenta con todos los componentes necesarios para que esté en pleno funcionamiento, desde los pozos de succión hasta las válvulas para el control y medidor del caudal desviado. También la toma contiene unas bombas en la entrada de las rejillas que cada 30 minutos expulsa una presión de aire que ayuda a mantenerlas limpias de escombros y sedimentos, lo que hace más accesible la entrada del líquido. La construcción de la toma aprovecha la hidráulica e hidrodinámica del canal natural para evitar la acumulación de sedimentos que afecten o impidan su función. El diseño de la toma mantiene los flujos mínimos requeridos por el DRNA, incluyendo la escalera de peces para la migración de los organismos acuáticos que habitan en este rio.

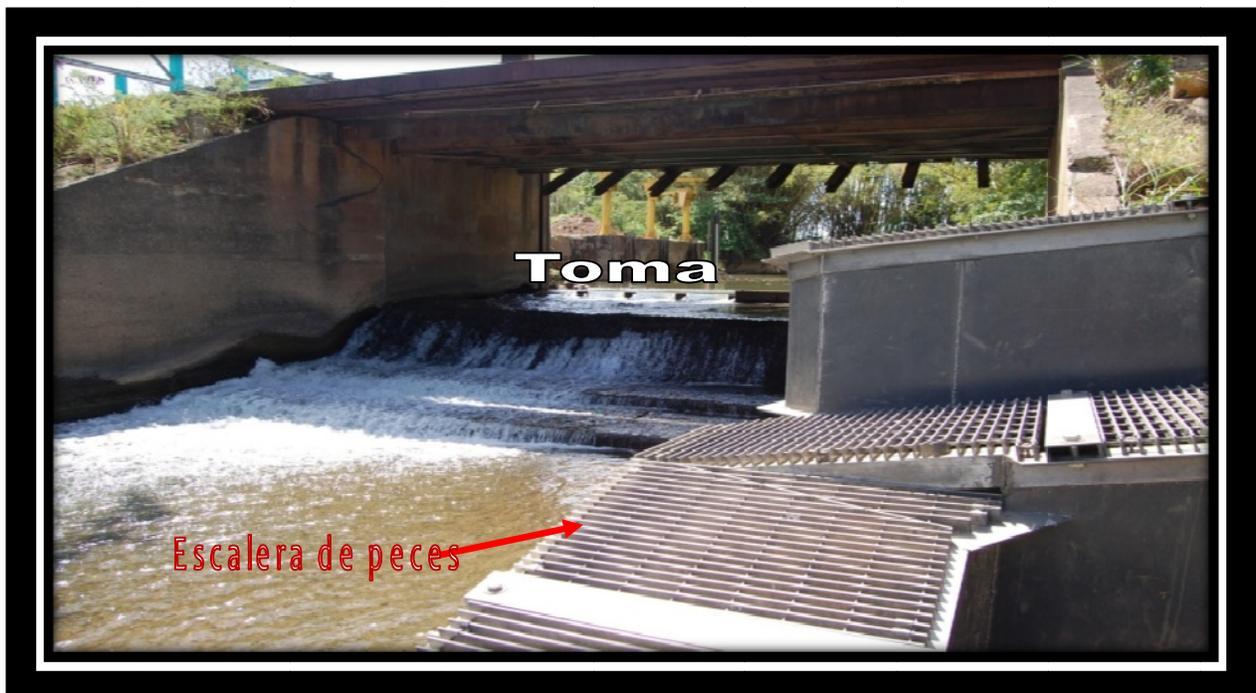
**Condiciones del río:** El río se encontraba lleno de sedimentos y escombros debido a las lluvias que se habían reportado durante los días previos a la visita. En la charca de retención que forma la toma se observaban escombros como ramas y basura. Luego del vertedor de la toma, el río muestra mucha sedimentación lo que demuestra que río arriba existe deforestación, prácticas agrícolas pobres y desarrollo urbano cerca de la orilla del Río Culebrinas. En cuanto al aspecto alrededor de la toma era uno deplorable, lleno de basura y denota una falta de mantenimiento crasa.

**Observaciones generales de la toma:** La toma del Río Culebrinas contiene una escalera de peces la cual se encontraba físicamente estable, bien construida y a la par con los planos provistos por la AAA y el Cuerpo de Ingenieros de los Estados Unidos. La escalera de peces se encontraba bloqueada por escombros, basura y sedimentos en la entrada y salida de la misma, lo que muestra una falta de mantenimiento de parte de la agencia administradora. Al estar bloqueada por sedimentos se impide la migración de los peces aguas arriba de la toma para poder completar su ciclo de vida. La operación de la toma no muestra compromiso con el ecosistema fluvial debido a que se impide la migración de fauna ribereña aguas arriba de la presa y que ésta cambia el curso de sedimentos del río. Esto se hace obvio luego del vertedor, ya que se acumulan todos los sedimentos en el lecho del río. La franquicia está vencida desde el 2003.

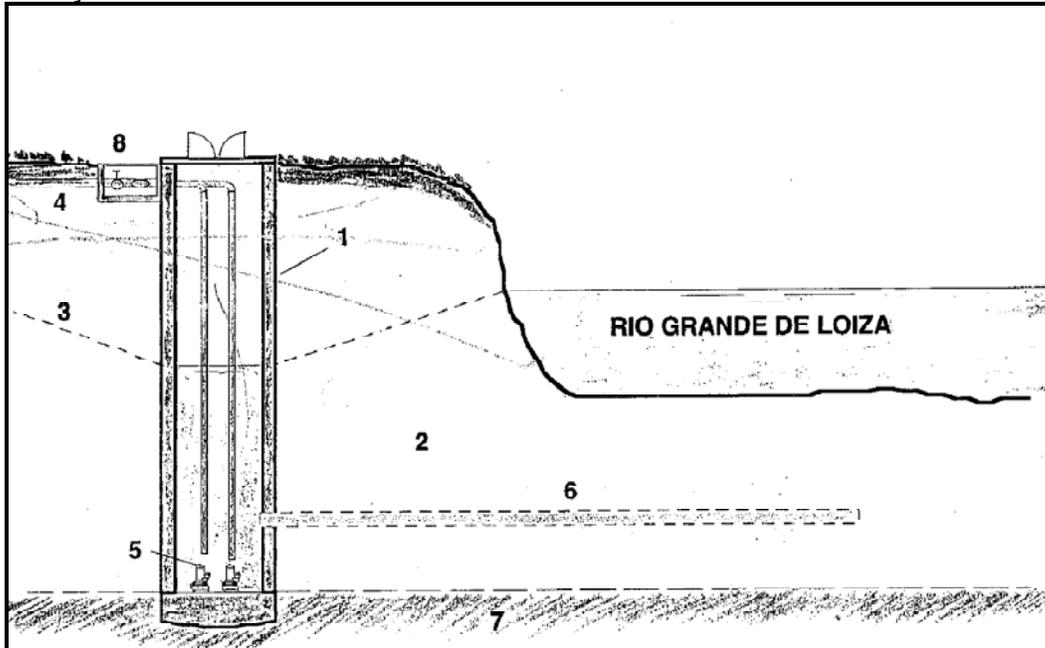
**CAROLINA**  
**WATER INTAKE- HORIZONTAL COLLECTOR**

**Tipo de Toma:** La toma se localiza en el Río Grande de Loíza. La toma consta de dos colectores horizontales ("Ranney Collectors"). La camisa de los colectores está a unos 50 pies profundidad. Los colectores se encuentran a unos 45 pies bajo el lecho del río. De éstos se extraen 2MGD que son transferidos a la Planta de Filtración del municipio, la cual sirve a unas 35,000 personas de los barrios al sur del Municipio de Carolina. El agua que se extrae de esta toma es para uso domestico, recreativo, industrial y comercial.

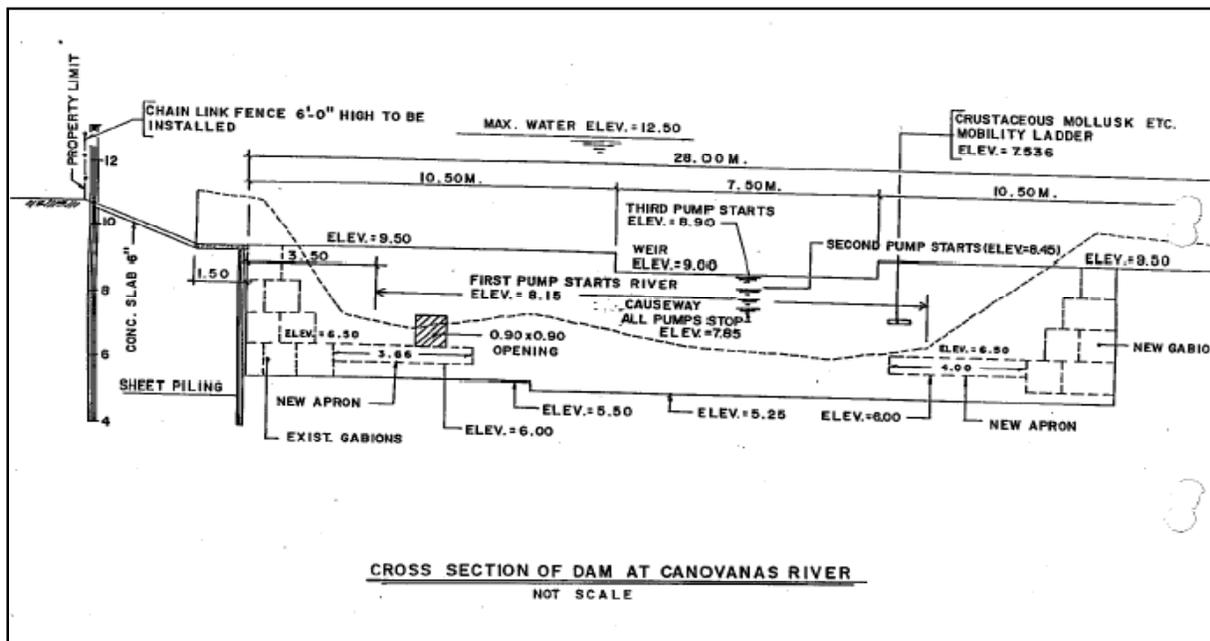
**Condiciones del Río:** El río se encontraba un poco sedimentado y lleno de basura (envases de detergentes, vasos plásticos y otros contaminantes similares). También tenía los escombros y chatarra resultante de las obras de la antigua toma que operaba la AAA que continúan deteriorándose dentro del río. Debido a las lluvias recientes al día de la visita, el agua sobrepasa el vertedor de la toma, por lo que fluía agua hacia el río.

**Observaciones generales de la toma:** La toma mostraba una falta de mantenimiento crasa. La escalera de peces estaba inservible y el lugar de entrada de la toma se encontraba con escombros y tuberías de la antigua planta de filtración. El muro de gaviones se encontraba en pésimas condiciones (ver fotos) al igual que el muro de la toma de agua y presentaban daños a su estructura como tal.

Todavía se encuentran presente en el cauce del río las estructuras deterioradas de la antigua toma, la AAA no ha hecho la remoción de dichos escombros que además de afear el entorno, son un peligro a la salud y seguridad de la población. Las estructuras de la vieja planta de tratamiento se encuentran también en un avanzado estado de deterioro y resulta en una mole de escombros y basura.

El diseño de la toma incluyó la construcción de gaviones que recubren los taludes del lecho del río de ambas orillas. Muchos de estos taludes se han roto, doblado y caído, lo que crea problemas a la geomorfología del río. Los gaviones y la toma estaban deterioradas, a pesar de que se construyeron en el 2005, lo que demuestra una falta de mantenimiento y limpieza a la estructura en general.

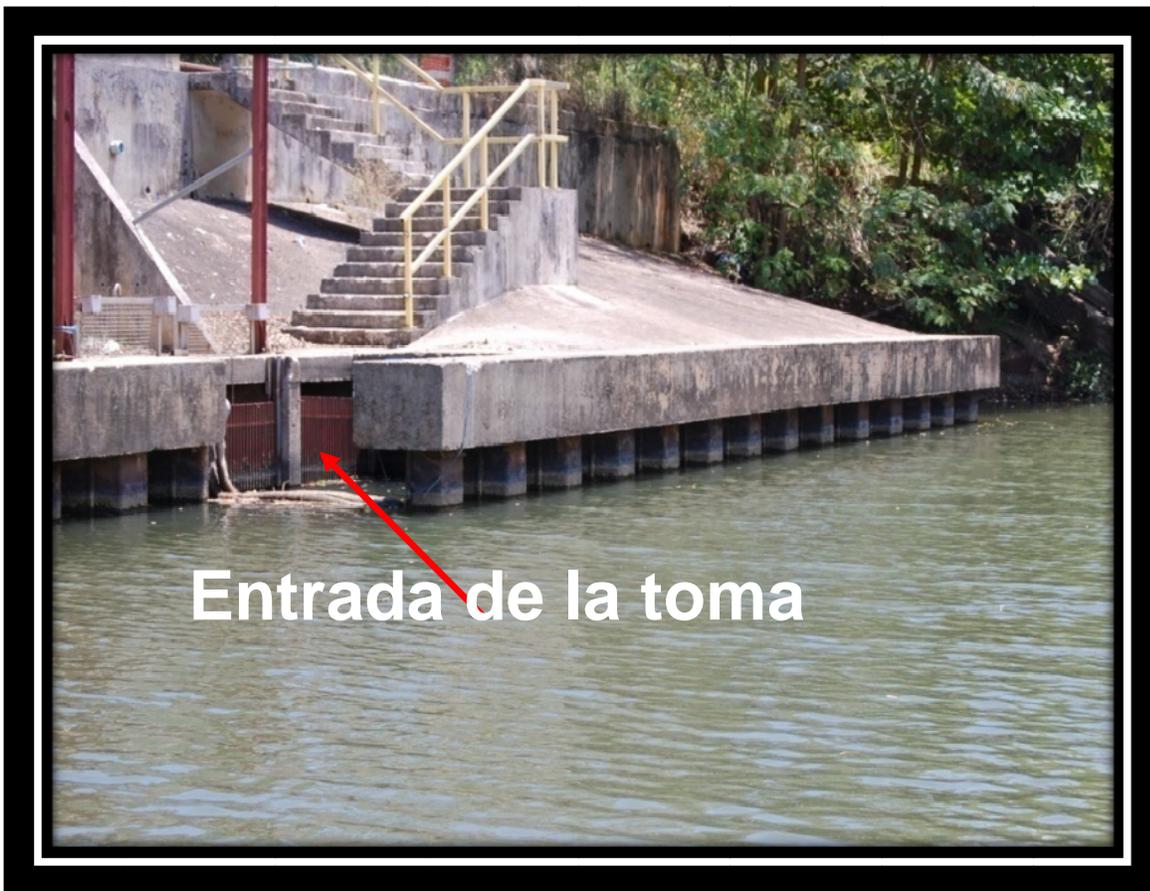
**La escalera de peces estaba obstruida por una barra de metal en la presa lo que impedía el paso de agua a través de la escalera. Esto a su vez impide a los organismos acuáticos completar su ciclo de vida ya que estos son anfíbios.**

En general la estructura cuenta con todos los requisitos establecidos en la franquicia, No obstante, la AAA para operar en forma constante la toma, eleva el nivel de la laguna mediante la colocación de una tapa en el Weir #1, por lo que no permite que salga agua por la escalera de peces (la cual siempre debe tener un flujo mínimo para permitir la migración de las especies).

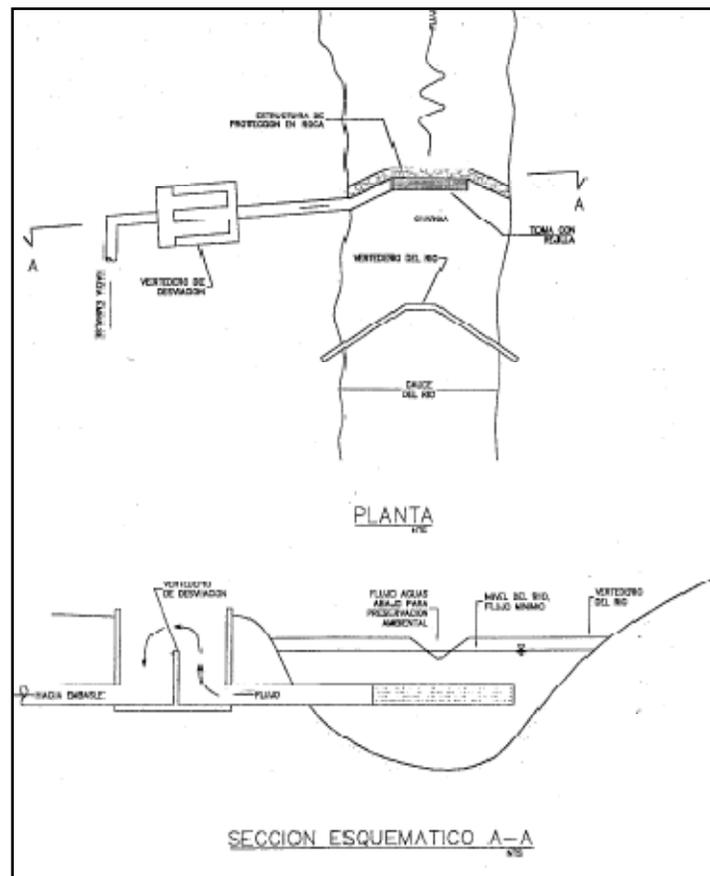
**Tipo de Toma:** La construcción de un embalse y represa fuera del cauce del río Blanco, conllevó el desarrollo de una toma por gravedad, dos tuberías de 66" y 42" de diámetro para el agua cruda, un embalse con su represa de tierra, una estación de bombeo y una línea de 36" de diámetro para el agua filtrada. El diseño de la toma es mediante un muro de altura mínima que provoca una caída de agua antes de la toma y forma una charca de retención. El diseño dificulta la entrada de sedimentos al sistema y cuenta con dos vertedores que forman a su vez dos charcas de retención de la cual se extrae agua y su construcción es eco-amigable al río debido a que la altura del vertor es baja y permite la migración de fauna a través del río. El vertidor de desbordamiento, en combinación con el vertidor del río garantiza los flujos mínimos aguas abajo y además sirve como sedimentador de algunas arenas que pudiesen entrar por la toma en eventos grandes de lluvia. La ilustración a continuación presenta un diagrama esquemático de esta toma.

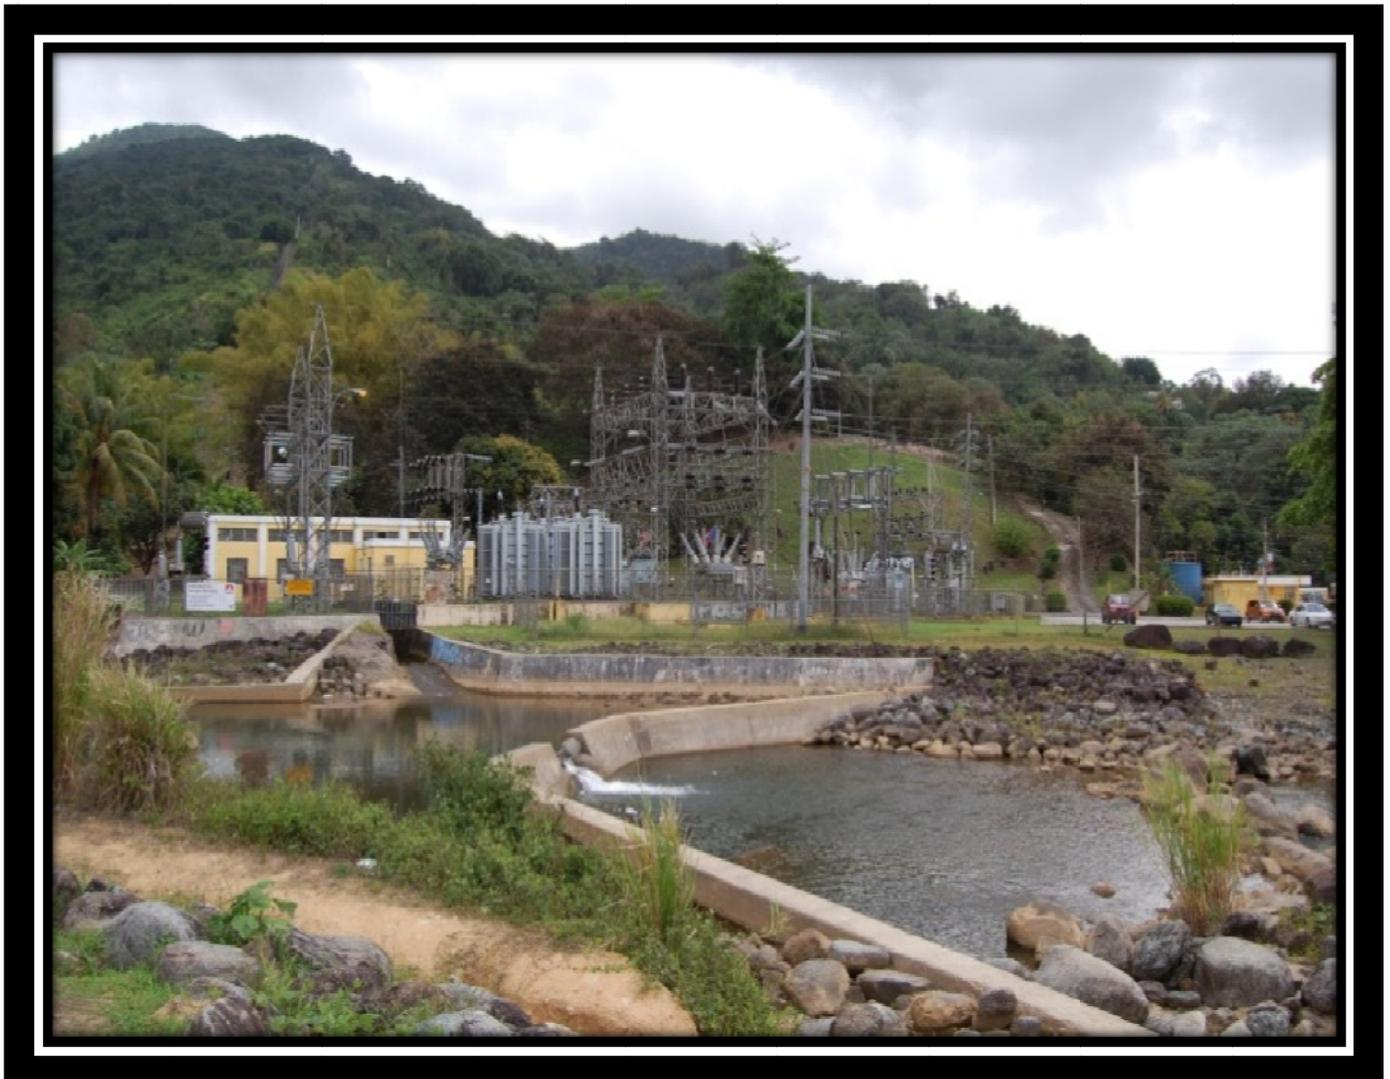
**Condiciones del Río:** El río presentaba unas condiciones excelentes de caudal y no tenía sedimentos en el área de la toma. El cauce se encontraba saludable en cuanto a morfología se refiere, no presentaba ningún cambio brusco en este.

**Observaciones generales de la Toma:** La toma es nueva por lo que refleja un excelente mantenimiento. Su diseño es uno de los más elaborados en comparación con las otras tomas visitadas en esta investigación. El diseño de la toma mantiene los flujos mínimos requeridos por el DRNA.

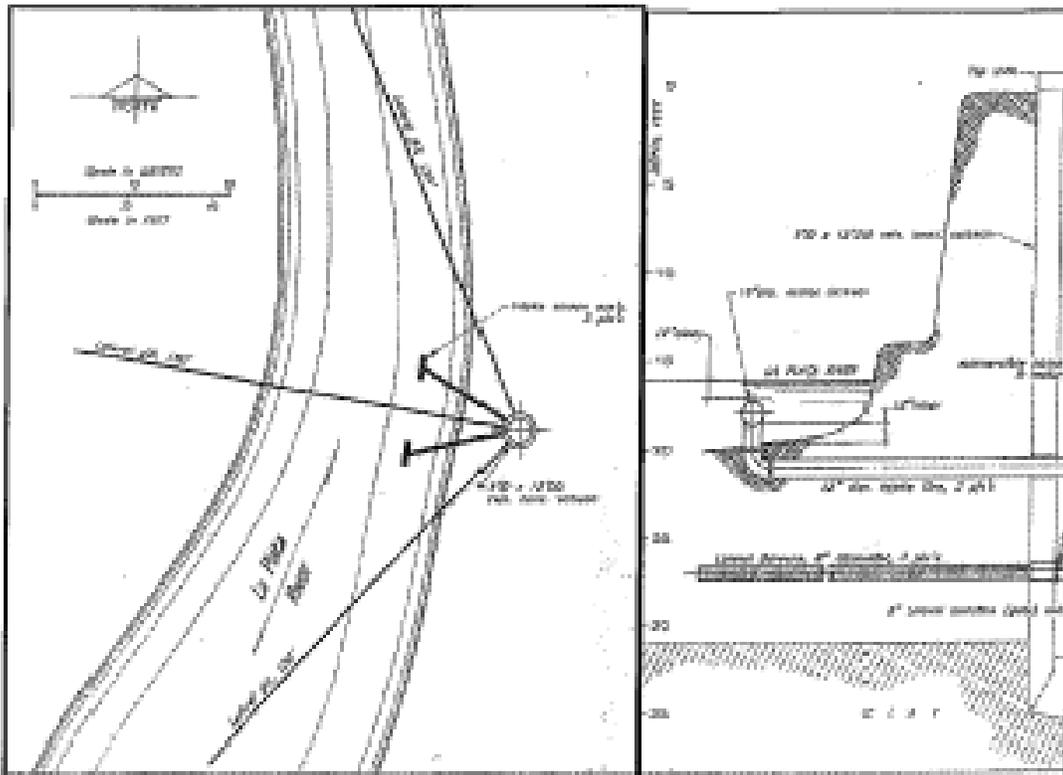
Diagrama típico de pozos horizontales

**Tipo de Toma:** La toma se localiza en la orilla este del río de la Plata. Su diseño consta de dos pozos colectores horizontales con una capacidad de 2mgd cada uno. La toma combinada consta de dos unidades compuestas por un tubo de nueve pies de diámetro interno de 30 pies de profundidad el cual tiene tres salidas laterales de ocho pulgadas de diámetro (pozos colectores) y dos salidas laterales de 16 pulgadas de diámetro de donde sale una tubería de 12 pulgadas que va por debajo del lecho del río (toma de agua superficial). La ilustración a continuación presenta un diagrama de esta estructura.

Este diseño se realizó con el propósito de aprovechar el valle aluvial y las aguas subterráneas en éste. Actualmente la extracción de los 2 colectores varía, el colector norte extrae superficialmente y el colector sur subterráneamente, para así crear un balance en la extracción.
